## **RELATÓRIO DE FISCALIZAÇÃO AGENERSA/CASAN Nº 106/2024**

| <b>Local Fiscalizado</b> | Rua Chaves Pinheiro EF, 491, Parque Novo Rio, São João de Meriti (EEAT 80 - Parque Novo Rio) | | |
| <b>Tipo da Ocorrência</b> | Vistoria Periódica | | |

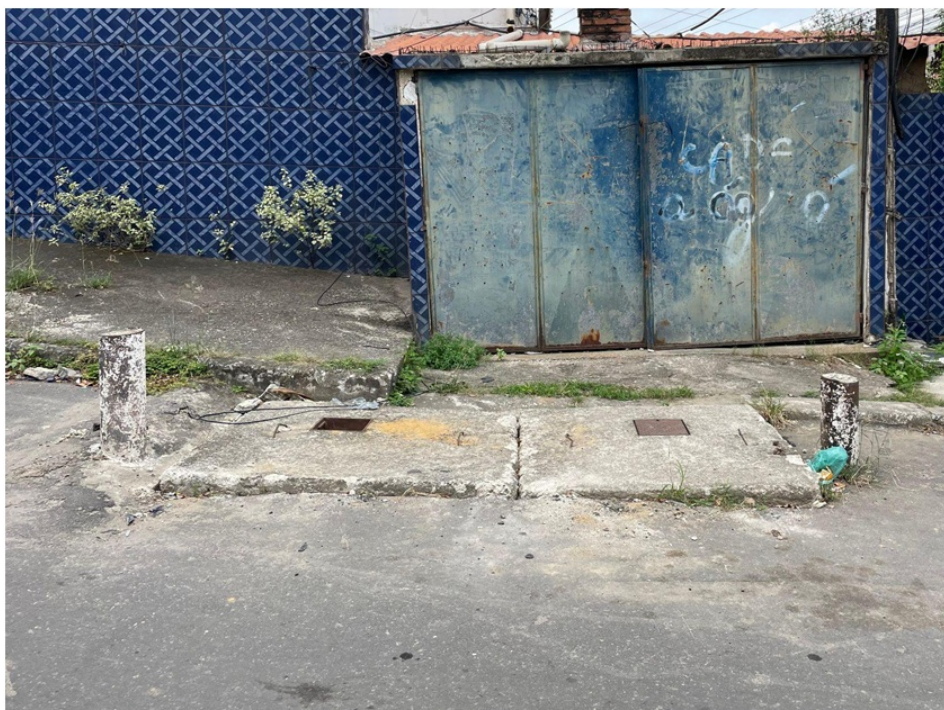
Foto 1 - Vista frontal da Estação elevatória. Não há identificação da estação.

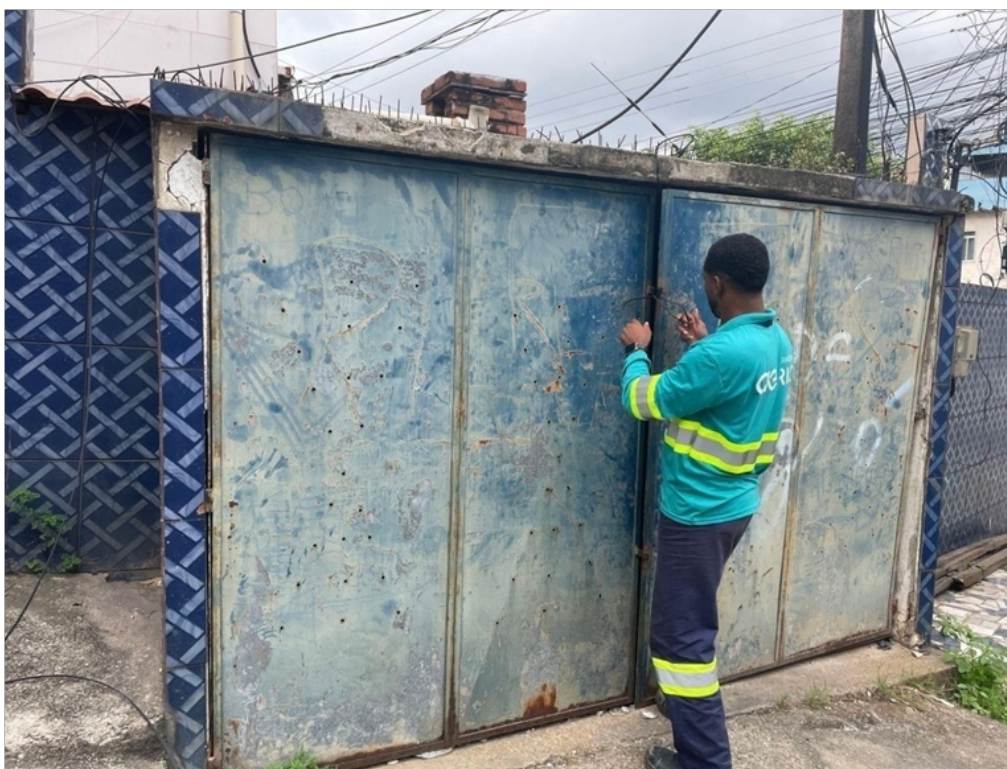
Foto 2 - Portão do abrigo da elevatória.  
ü Portão não possui bloqueio de segurança.

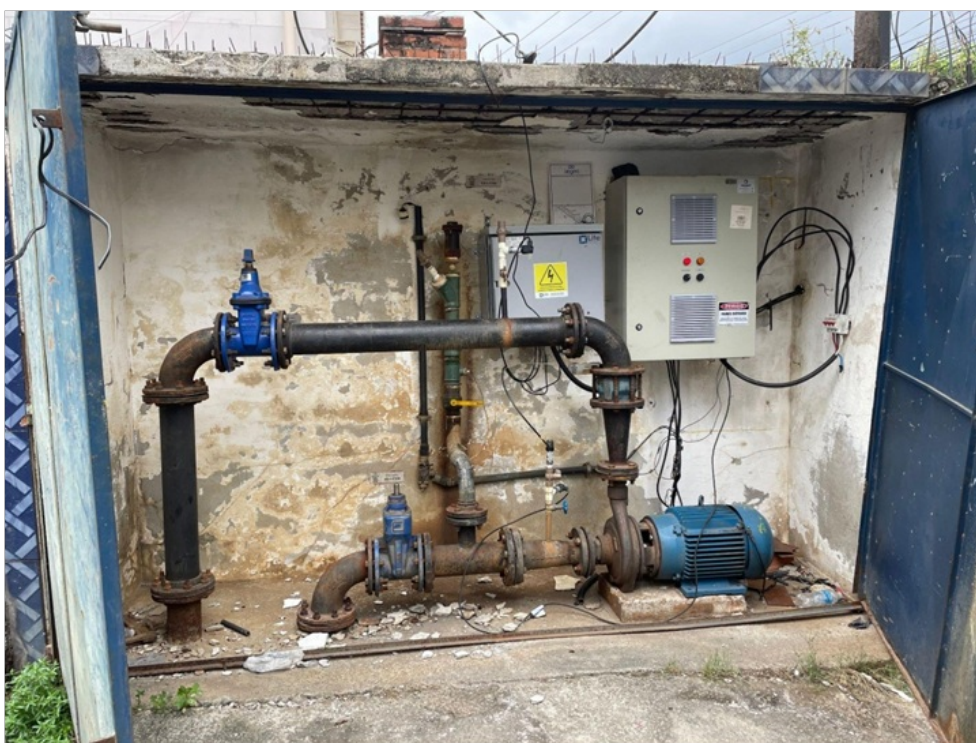
Foto 3 - Vista interna da estação.  
ü Destaca-se que a estação possui válvulas de bloqueio e de retenção.  
ü Verificou que o disjuntor elétrico está fixado diretamente na parede.

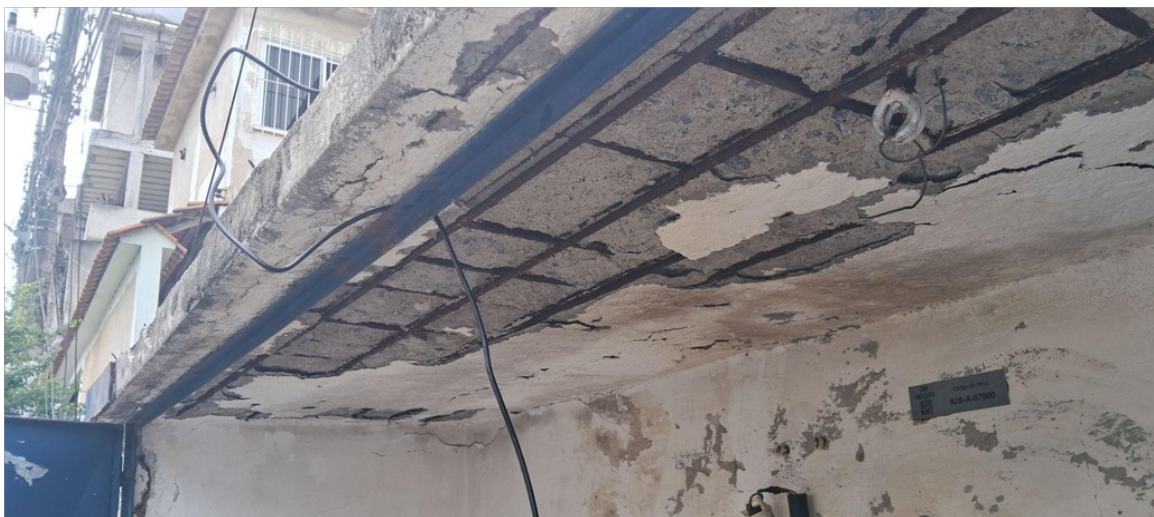
Foto 4 - Vista da laje do abrigo da estação de bombeamento

ü Há necessidade urgente de reparo estrutural.

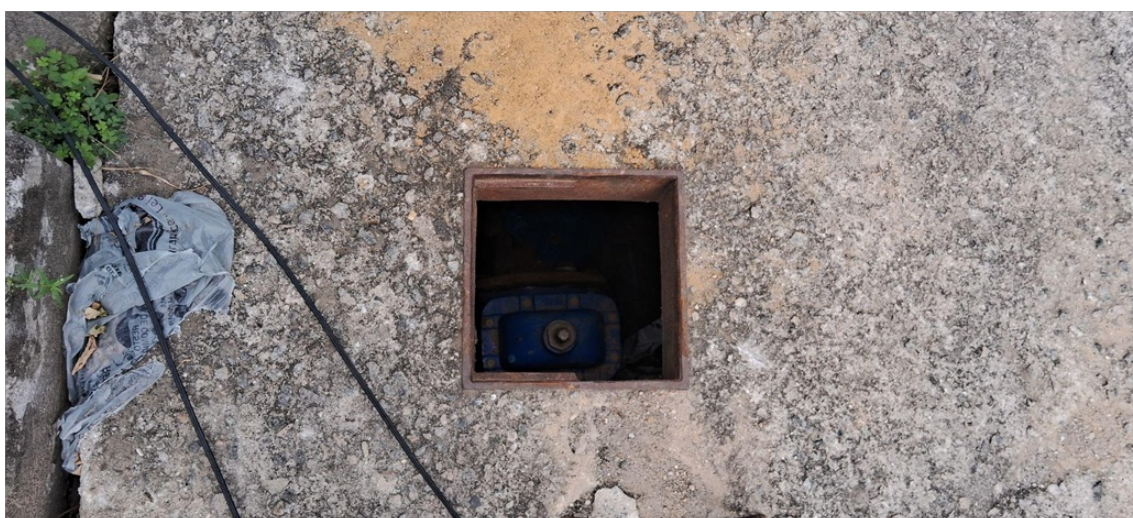
Foto 5 - Vista superior da caixa de um dos registros de manobra da estação.

ü Destaca-se a ausência da tampa metálica da caixa de inspeção.

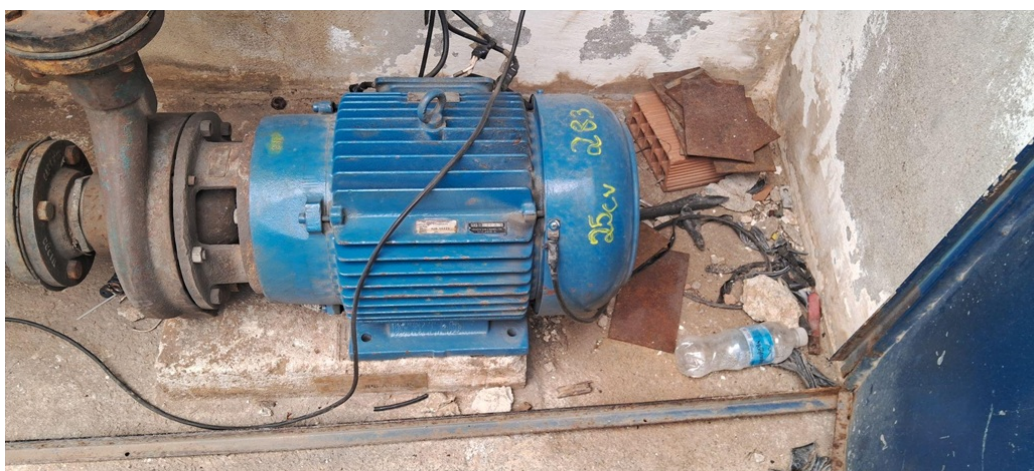
Foto 6 - Vista do conjunto motobomba.

ü Destaca-se resíduos acumulados no piso.

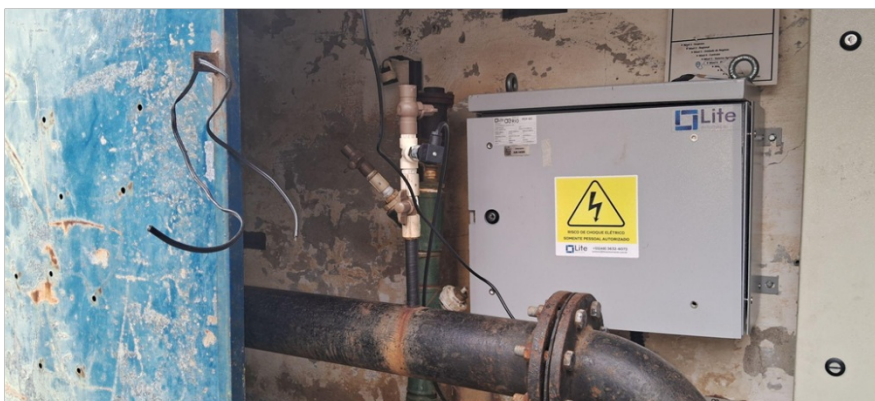
Foto 7 - Vista do painel de telemetria e de equipamento de medição eletrônica online.
