## **RELATÓRIO DE FISCALIZAÇÃO AGENERSA/CASAN Nº 107/2024**

| <b>Local Fiscalizado</b> | Rua Borda do Mato, 1200 - Grajaú | | |
| <b>Objeto da Fiscalização</b> | Verificar as condições de manutenção e operação da unidade | | |

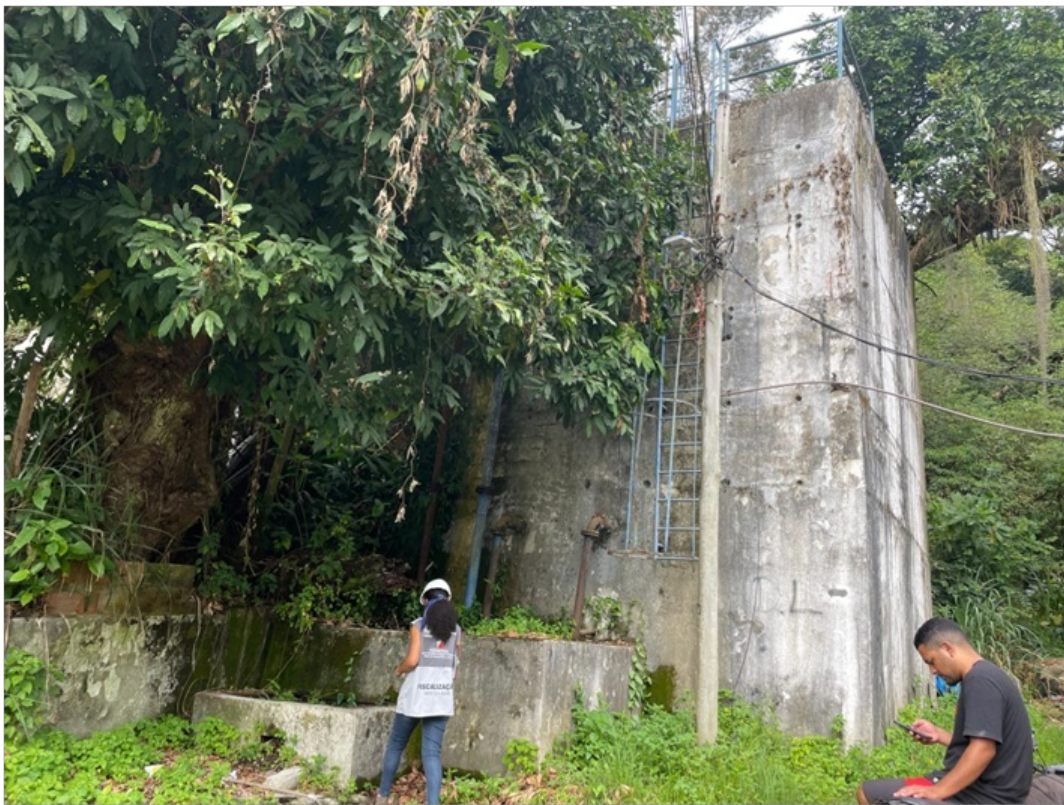
No geral a estrutura do reservatório se encontra preservada, sem rachaduras aparentes, assim como seu acesso ao topo e ao interior do mesmo (foto 1). O poço do barrilete se encontra destampado, com um resto de tampa enferrujada (foto 2). Não foi verificada a existência de bomba no local e a presença de vegetação crescendo no local sugere a falta de manutenção, o que também foi constatado pela inexistência de registros de manutenção.

Foto 1 - Vista do reservatório.

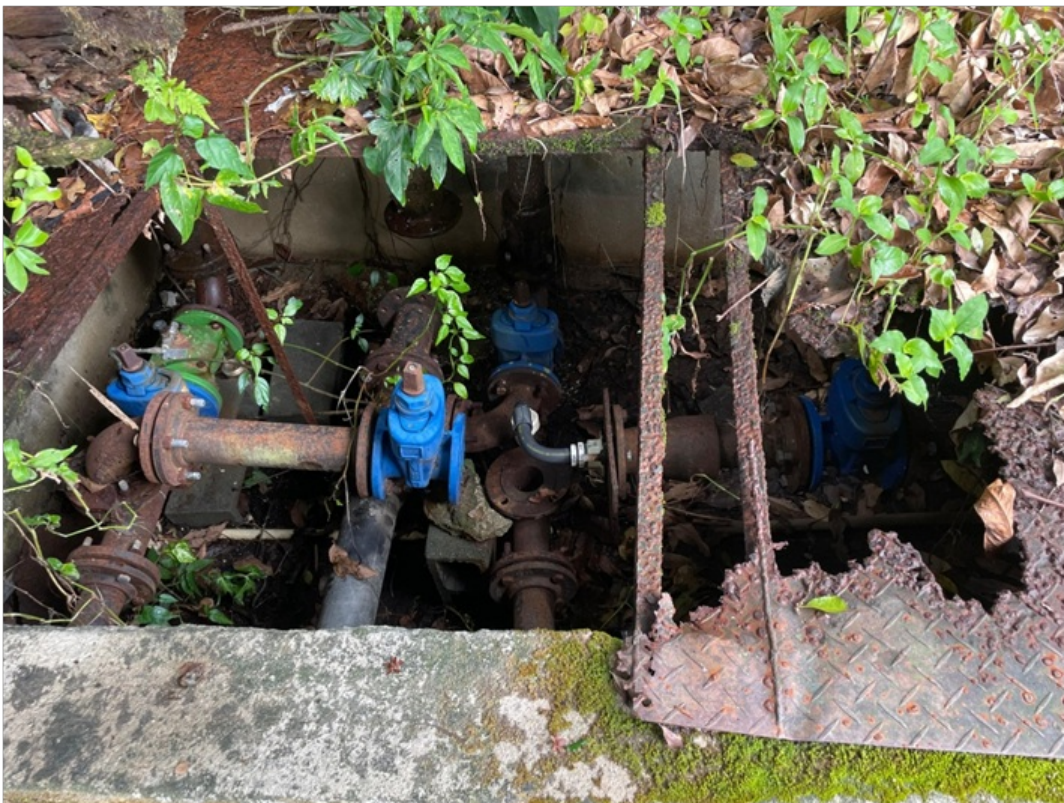
Foto 2 - Poço do barrilete sem tampa adequada e com presença de sujeira e vegetação.

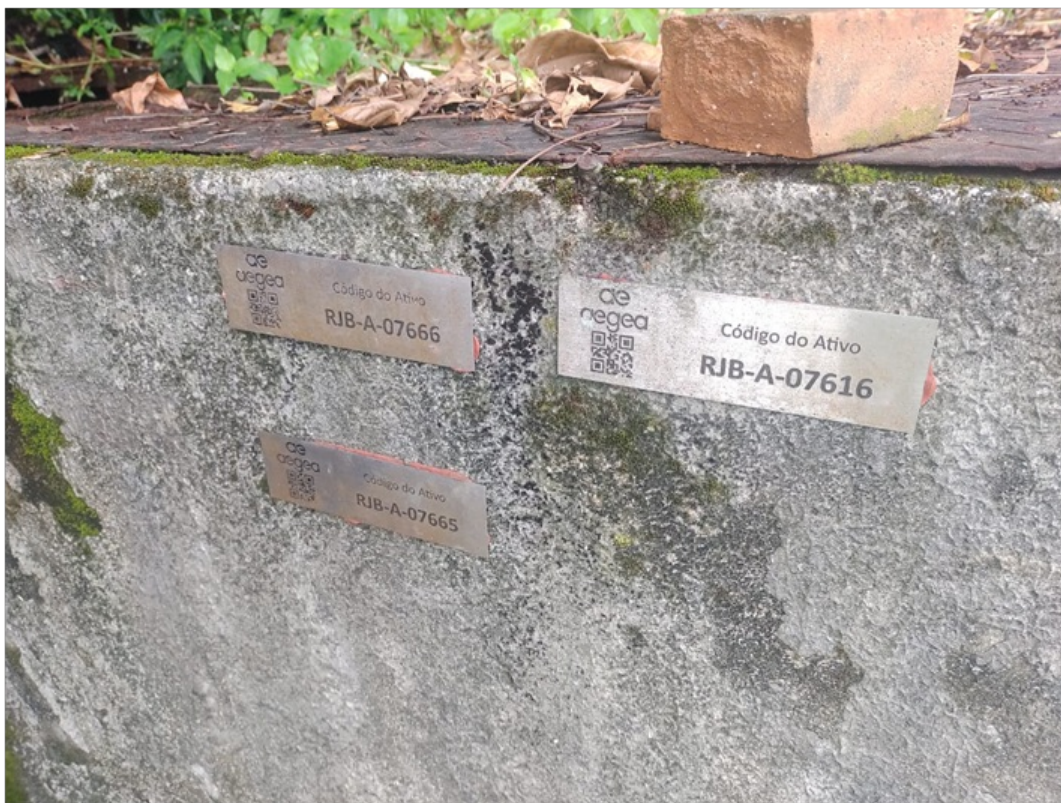
Foto 3 - Código dos ativos cedidos para a Concessionária Águas do Rio, atual responsável pela operação do reservatório.

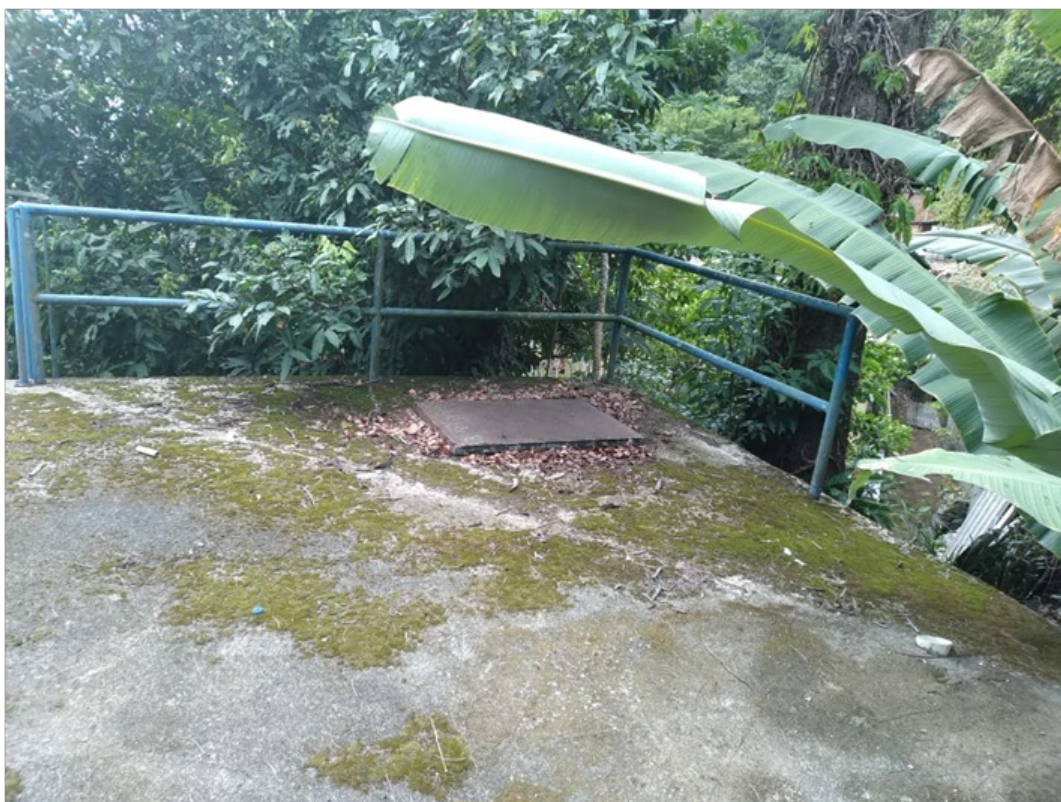
Foto 4 –Reservatório.

- ü **Falta de Guarda Corpo**
- ü **Má conservação na estrutura superior**

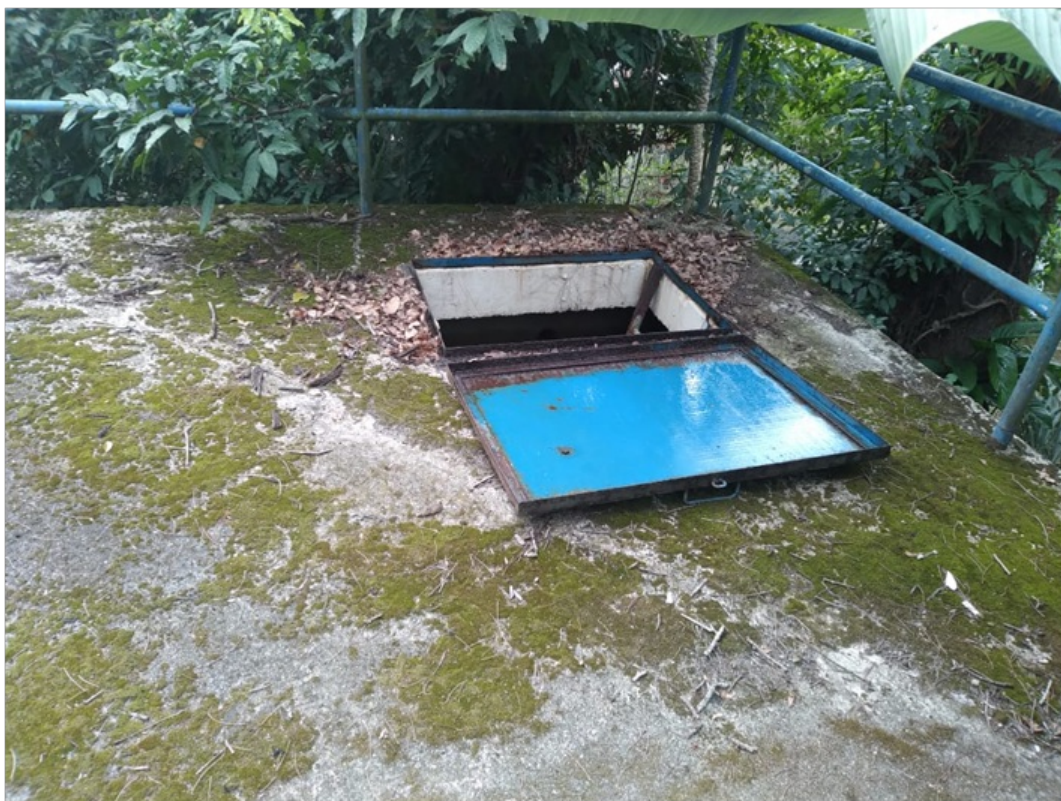
Foto 5 - Janela de acesso ao interior do reservatório.

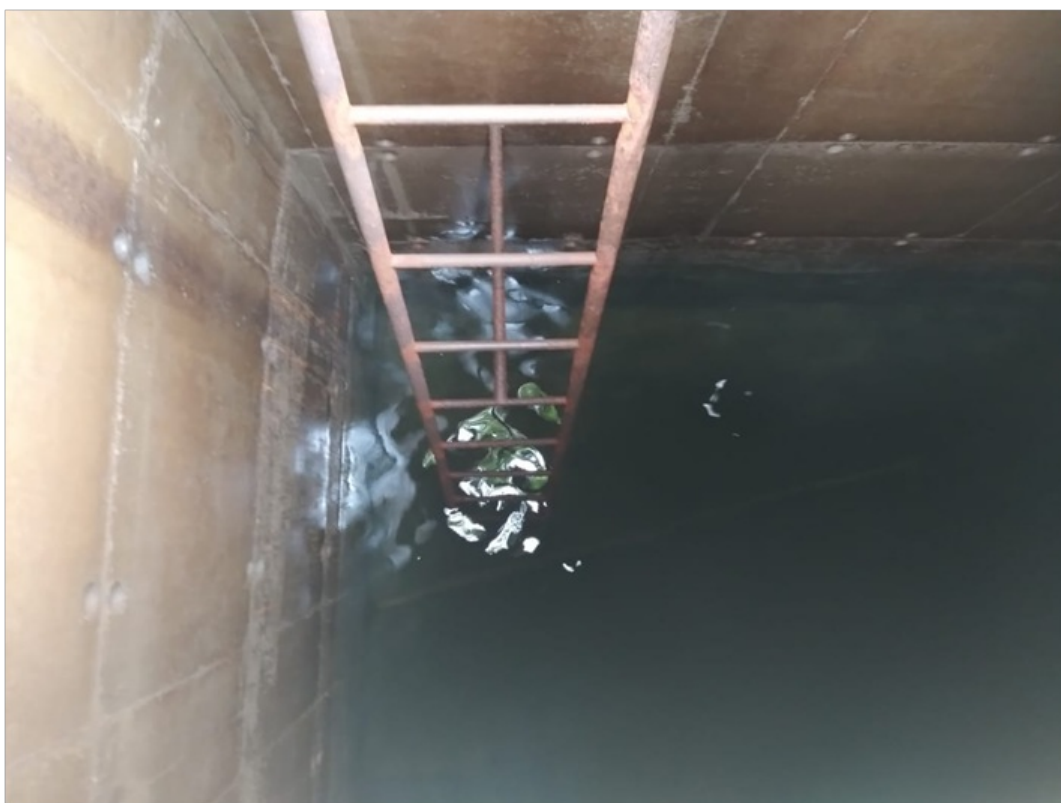
Foto 6 - Volume de água presente no reservatório no momento da vistoria.

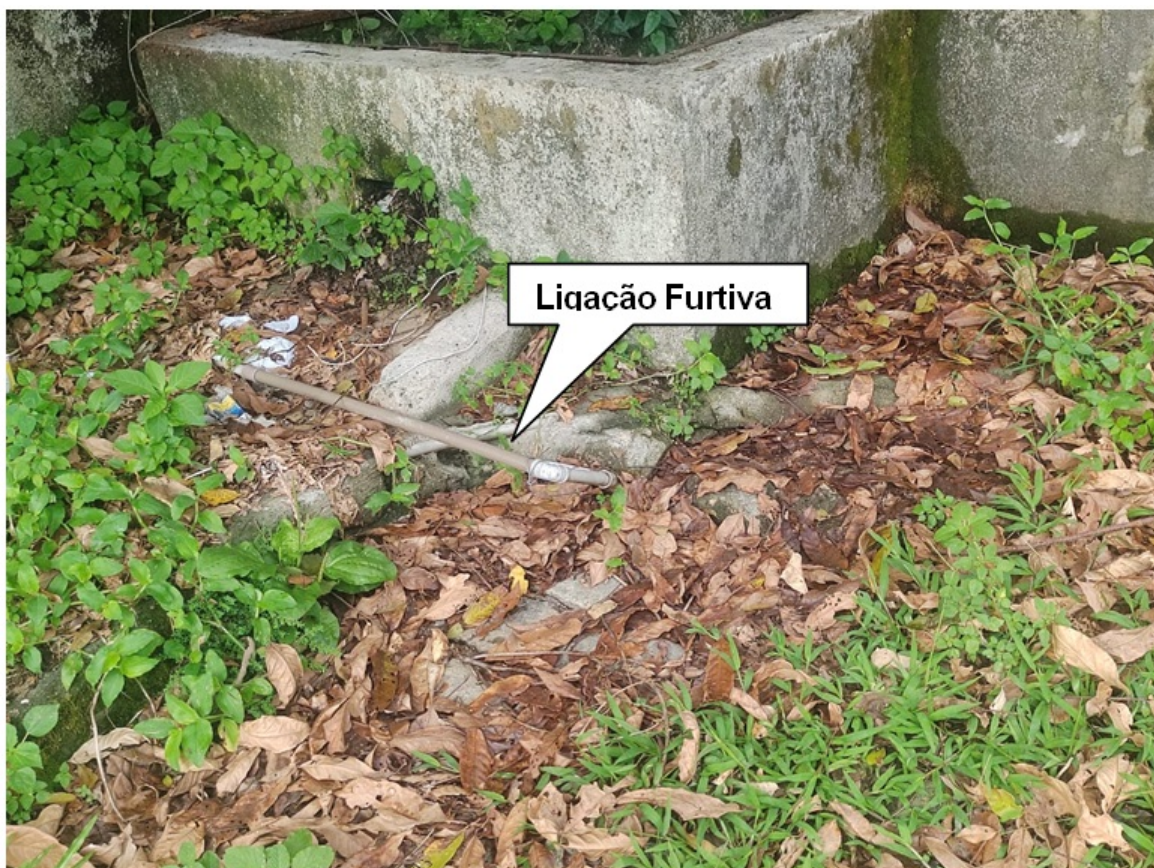
Foto 7 - Ligação furtiva, com possibilidade de intervenção de terceiros

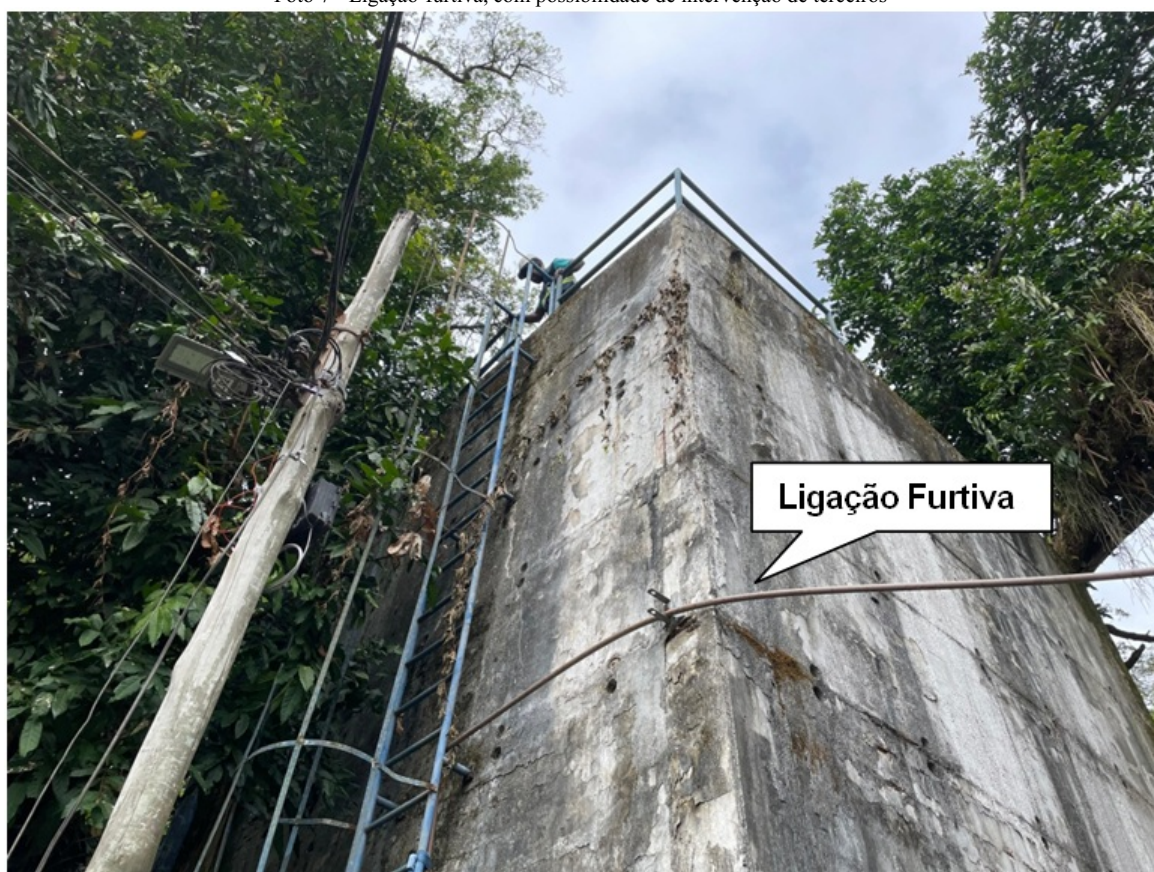
Foto 8 - Ligação furtiva, com possibilidade de intervenção de terceiros, presente no reservatório.
