## **RELATÓRIO DE FISCALIZAÇÃO AGENERSA/CASAN Nº 112/2024**

| <b>Processo:</b> | 480002/001547/2024 | <b>Data</b> | 21/05/2024 |
| <b>Local Fiscalizado</b> | Rua Tenente Miguel, 100 - Grajaú | | |
| <b>Objeto da Fiscalização</b> | Verificar as condições de manutenção e operação da unidade | | |

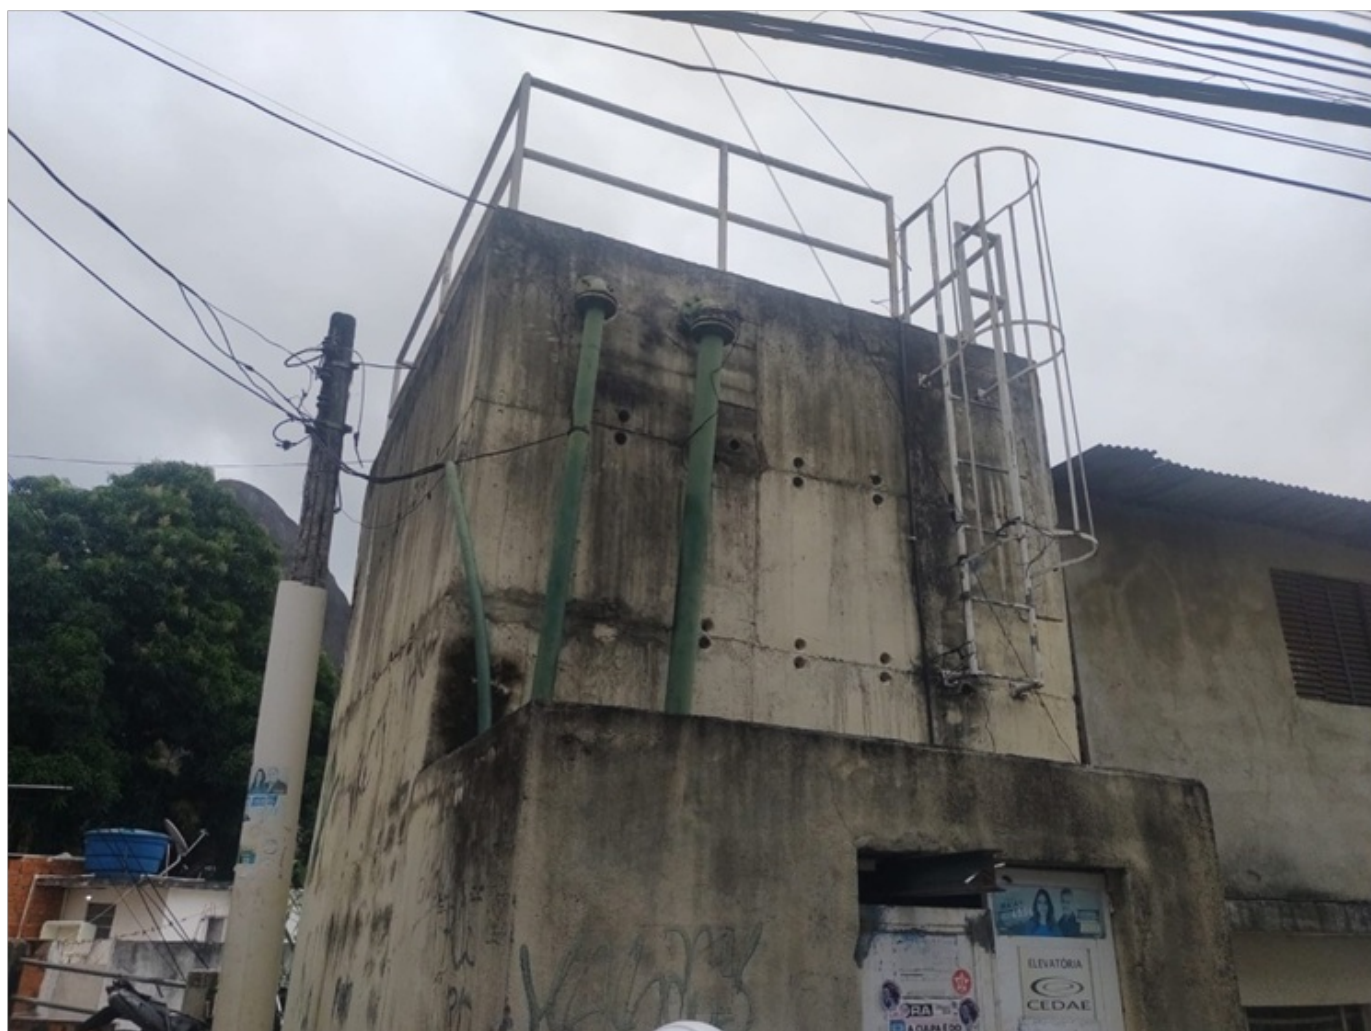
A elevatória reservatório Nova Divinéia funciona como elevação para reservatório Via Céu I, sem identificação, porém com as devidas placas de patrimônio, possui uma reservação de capacidade não informada, alimentado por tubulações de ferro fundido em bom estado, possui uma escada de acesso a laje que está em bom estado também (foto 1). O conjunto motor bomba e o quadro de elétrica apresentam bom estado (foto 3 e 4), porém o abrigo do conjunto motor bomba e do quadro elétrico apresenta exposição da armadura da laje treliçada (foto 2). Externamente o reservatório apresenta uma conservação regular com exposição de armadura pontual em uma de suas arestas (foto 5) e sujeiras em suas paredes. Não existe bomba reserva no local e não foi informado um plano de contingência. No momento da fiscalização ele se encontrava operante.

Foto 1 – Reservatório Nova Divinéia

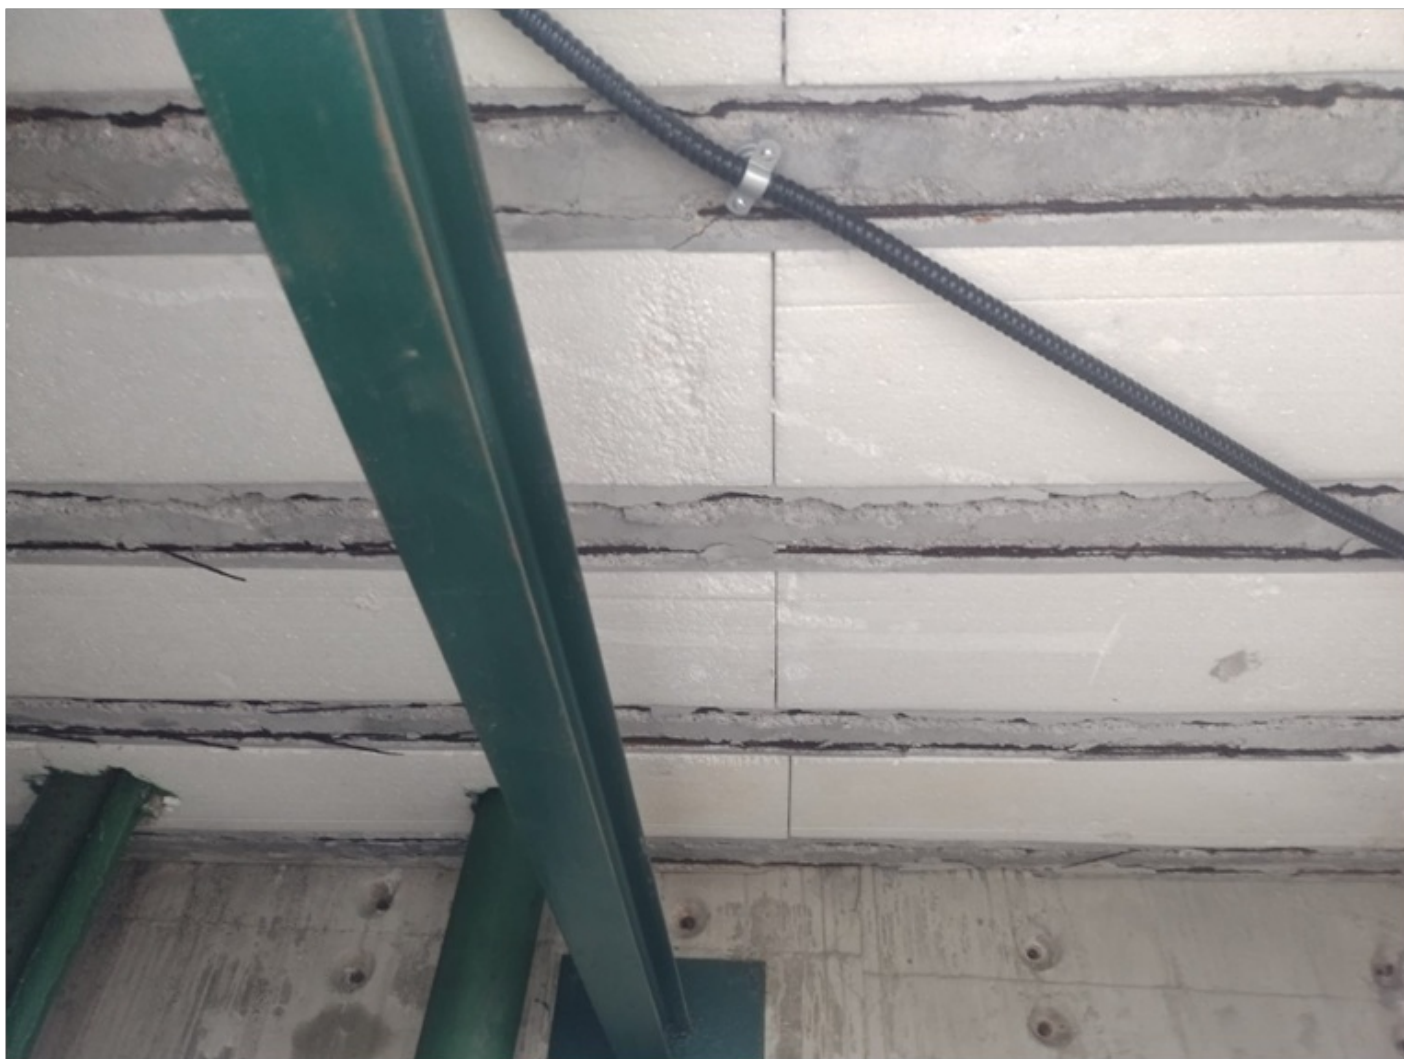
Foto 2 – Teto do abrigo conjunto moto bomba e quadros de elétrica

- Ø - Providenciar a identificação das unidades;
- Ø - Providenciar manutenções de prevenção nas estruturas em geral;
- Ø - Providenciar iluminação artificial para abrigo elétrico Nova Divinéia e reservatório Via Céu II.

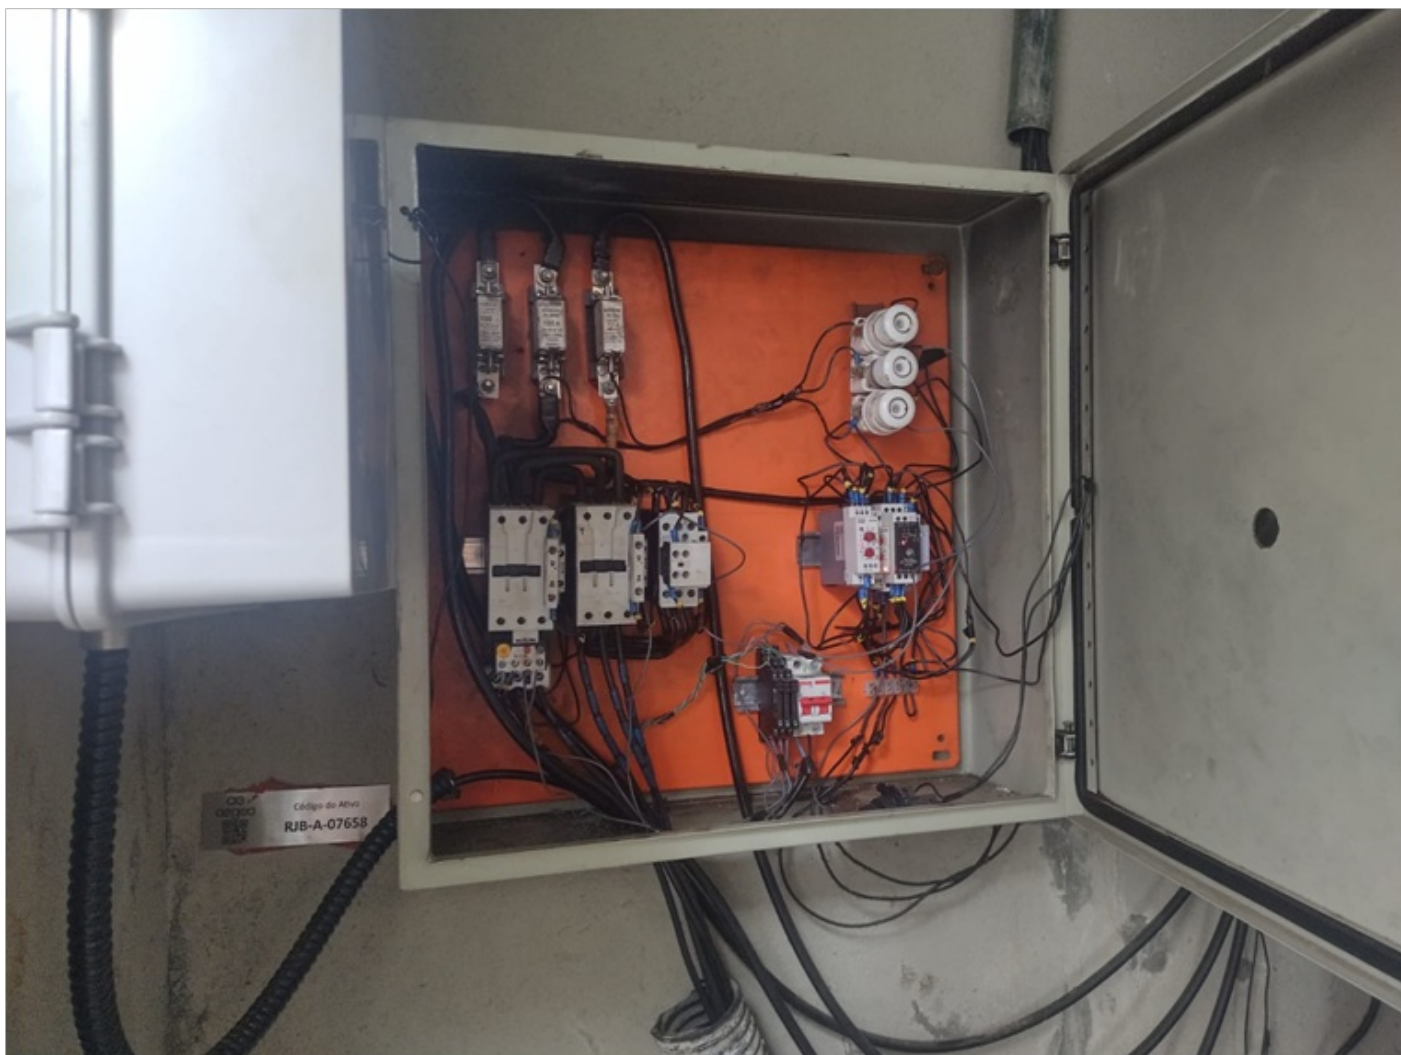
Foto 3 – Quadro elétrico reservatório Nova Divinéia

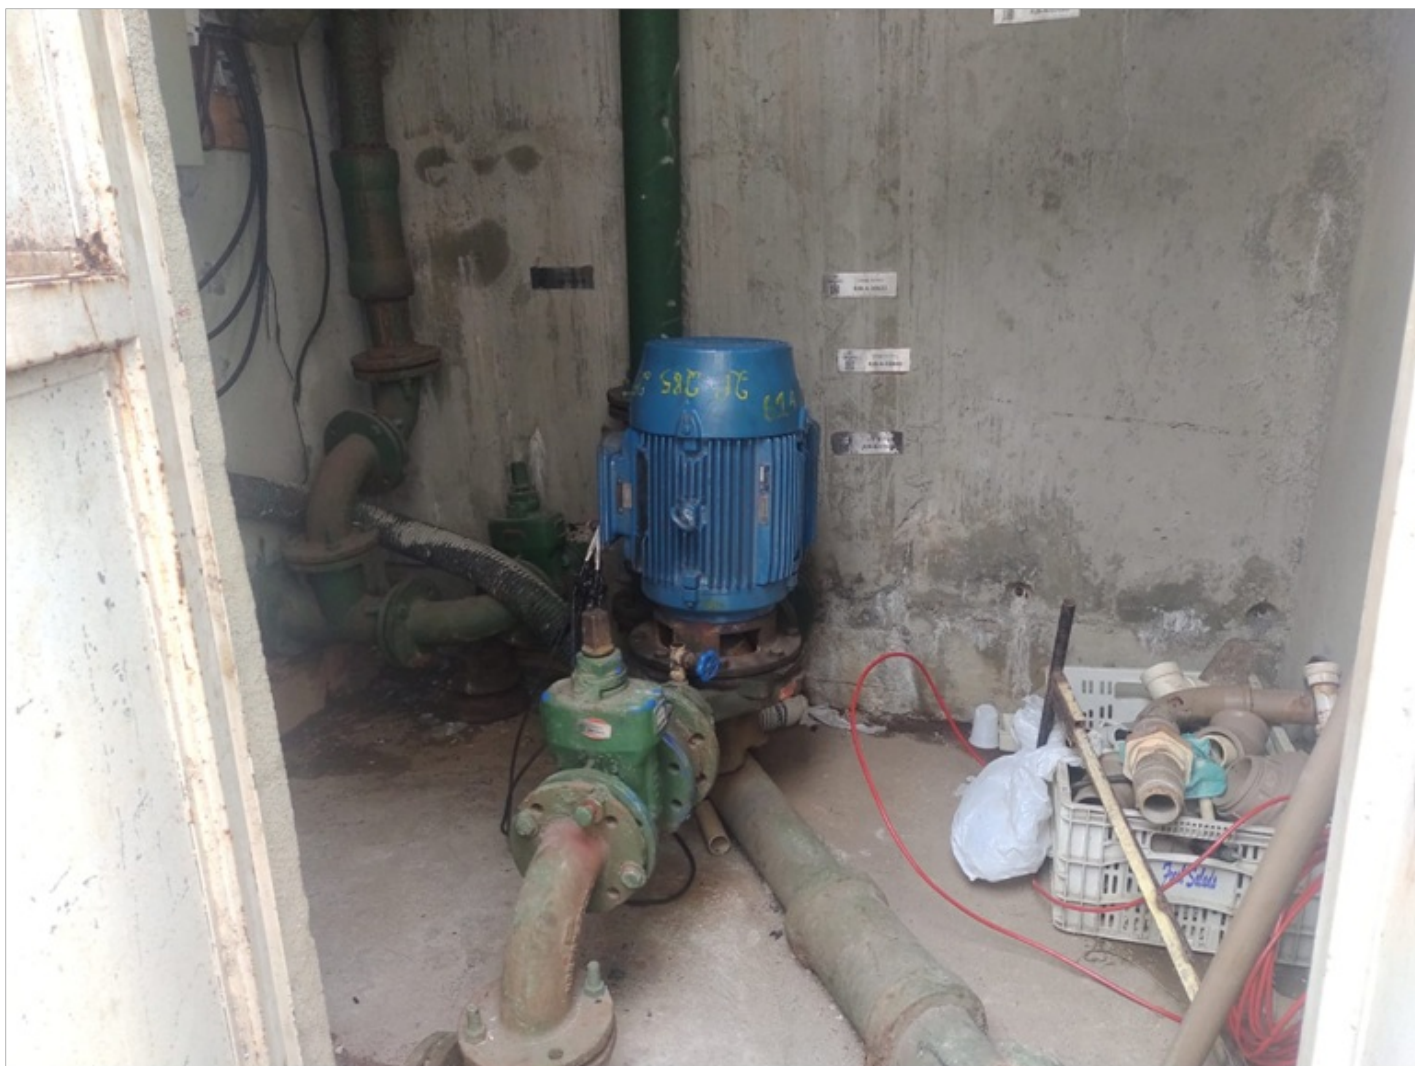
Foto 4 – Conjunto motor bomba reservatório Nova Divinéia

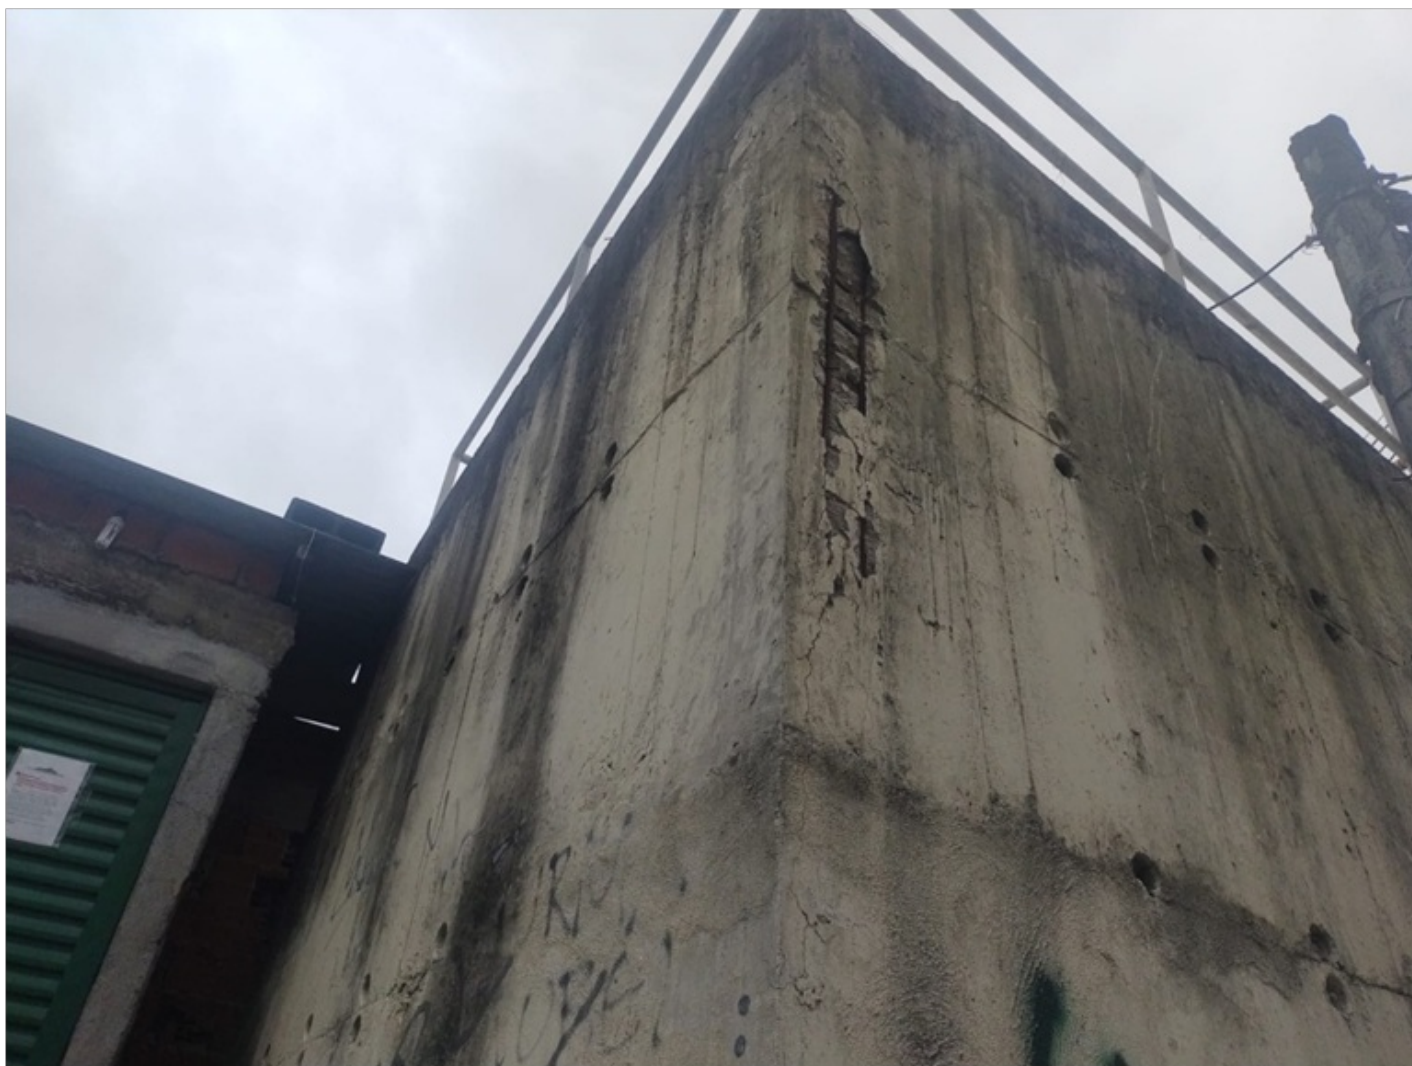
Foto 5 – Ponto com armadura exposta reservatório Nova Divinéia

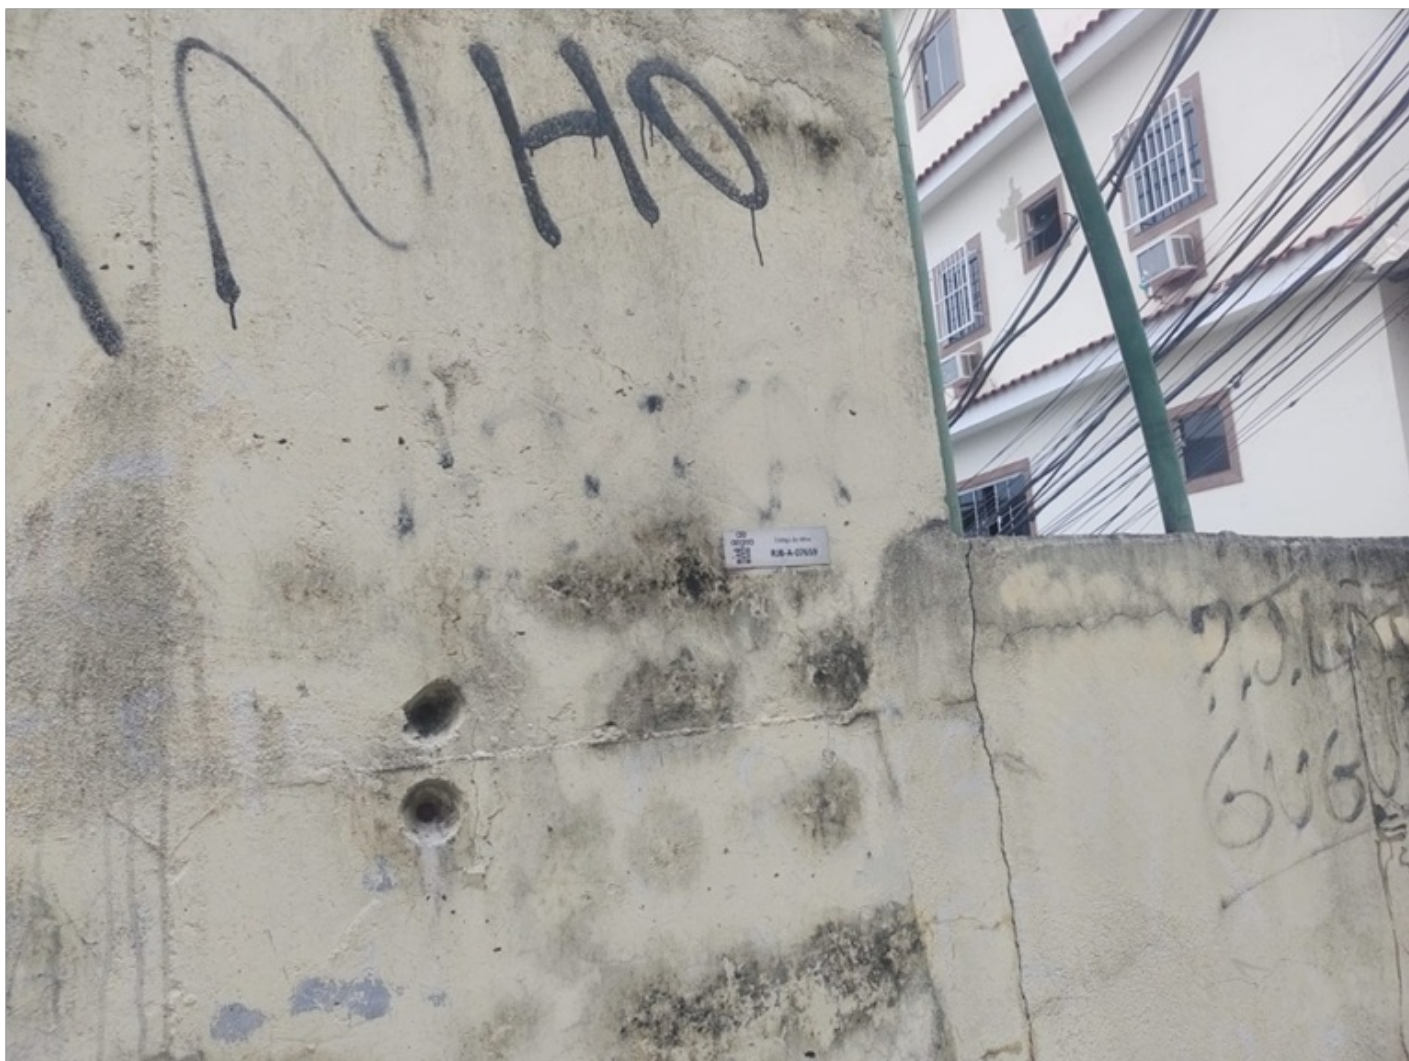
Foto 6 – Lateral direita do reservatório Nova Divinéia

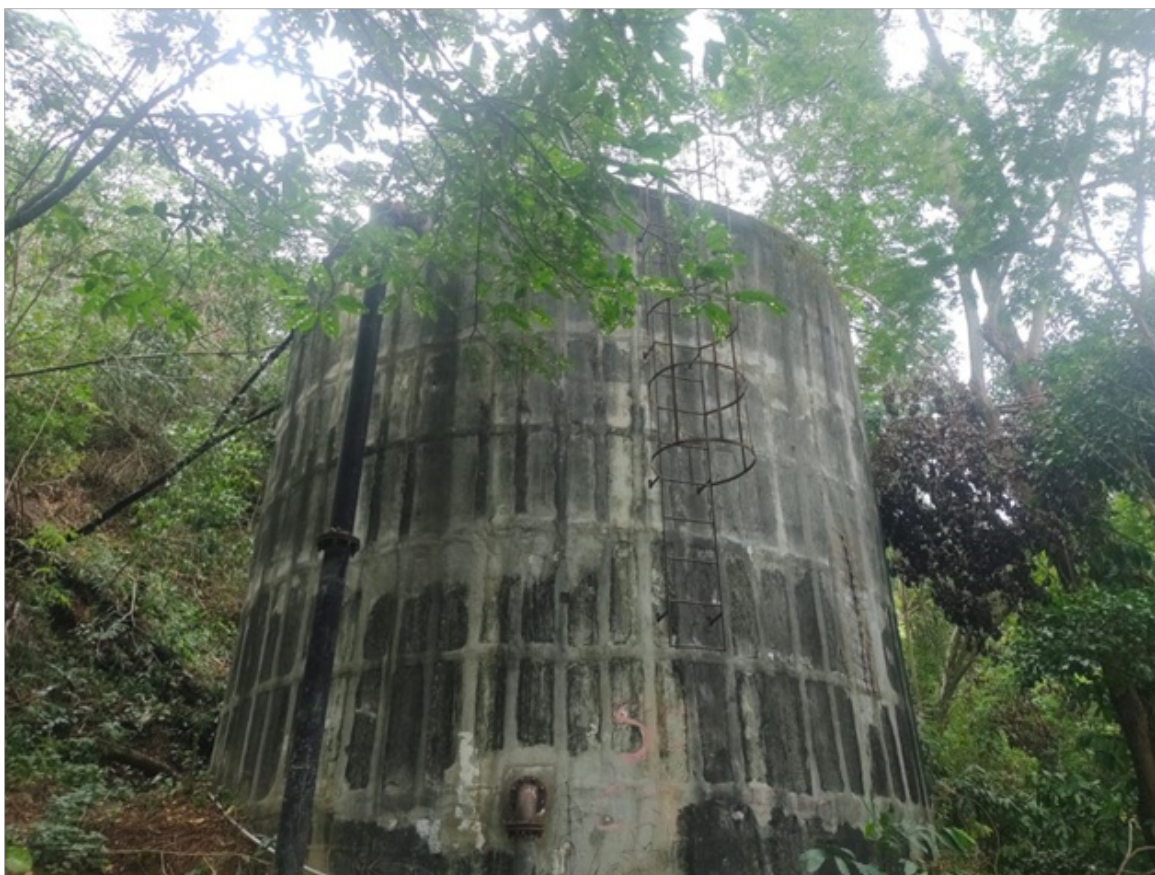
O reservatório Via Céu I recebe a água elevada do reservatório Nova Divanéia, sem identificação, porém com as devidas placas de patrimônio, possui uma reservação de capacidade não informada, alimentado por tubulações de ferro (foto 7, 8 e 10), possui um escada de acesso em bom estado e um ponto de iluminação artificial. Externamente o reservatório apresenta uma conservação boa, porém apresenta lodo em suas paredes (foto 7). O barrilete das válvulas apresenta bom estado porém o abrigo está sem tampa e parcialmente demolido (foto 11). Segundo o representante da associação de moradores devido ao elevado consumo da população, este reservatório nunca esteve cheio em sua capacidade total.

Foto 7 - Reservatório Via Céu I

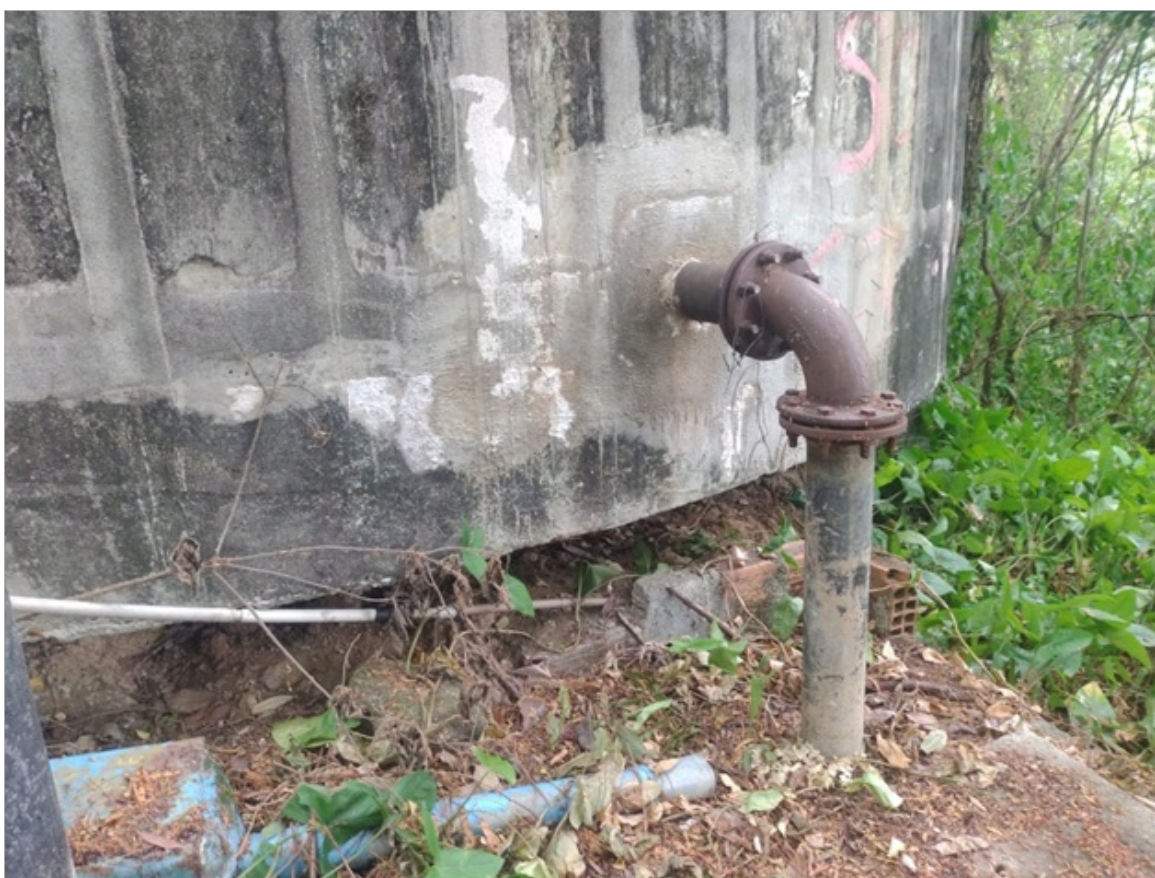
Foto 8 - Tubulação de alimentação do reservatório

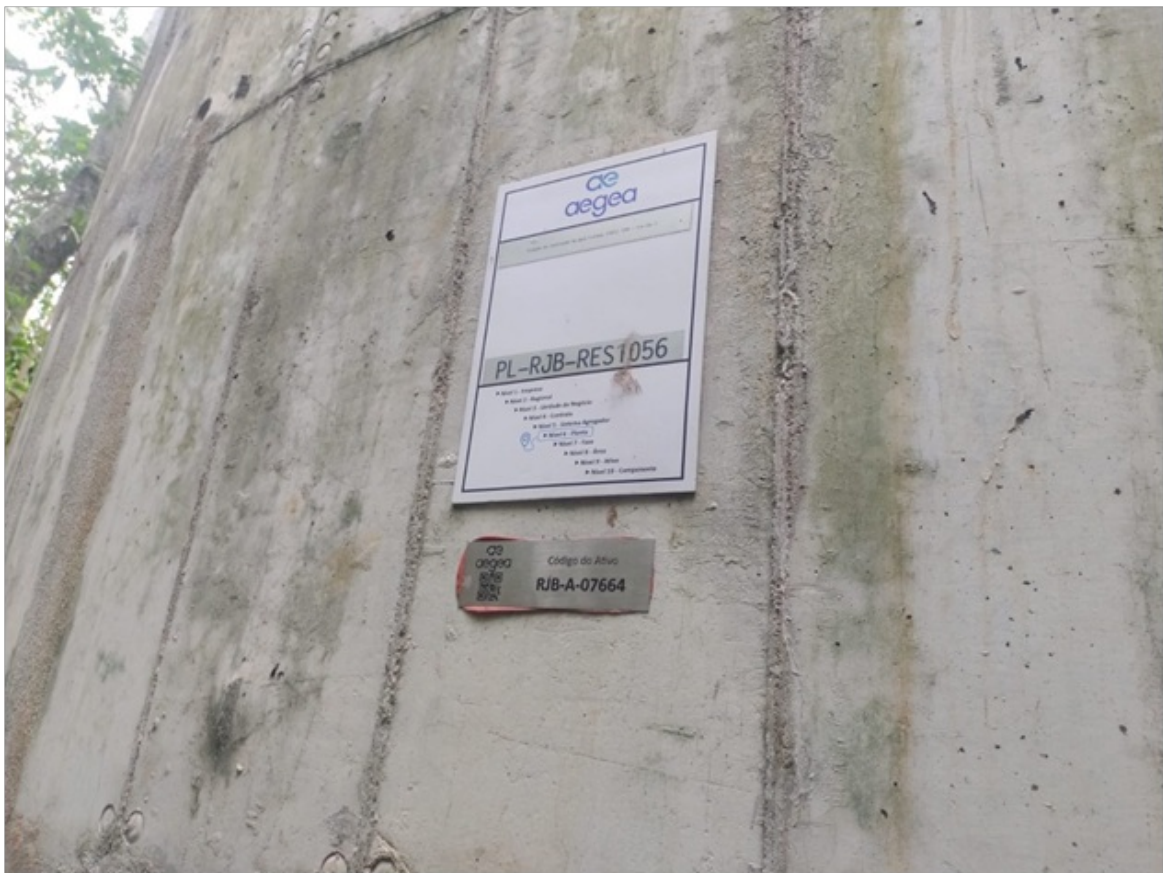
Foto 9 – Placa de patrimônio do reservatório

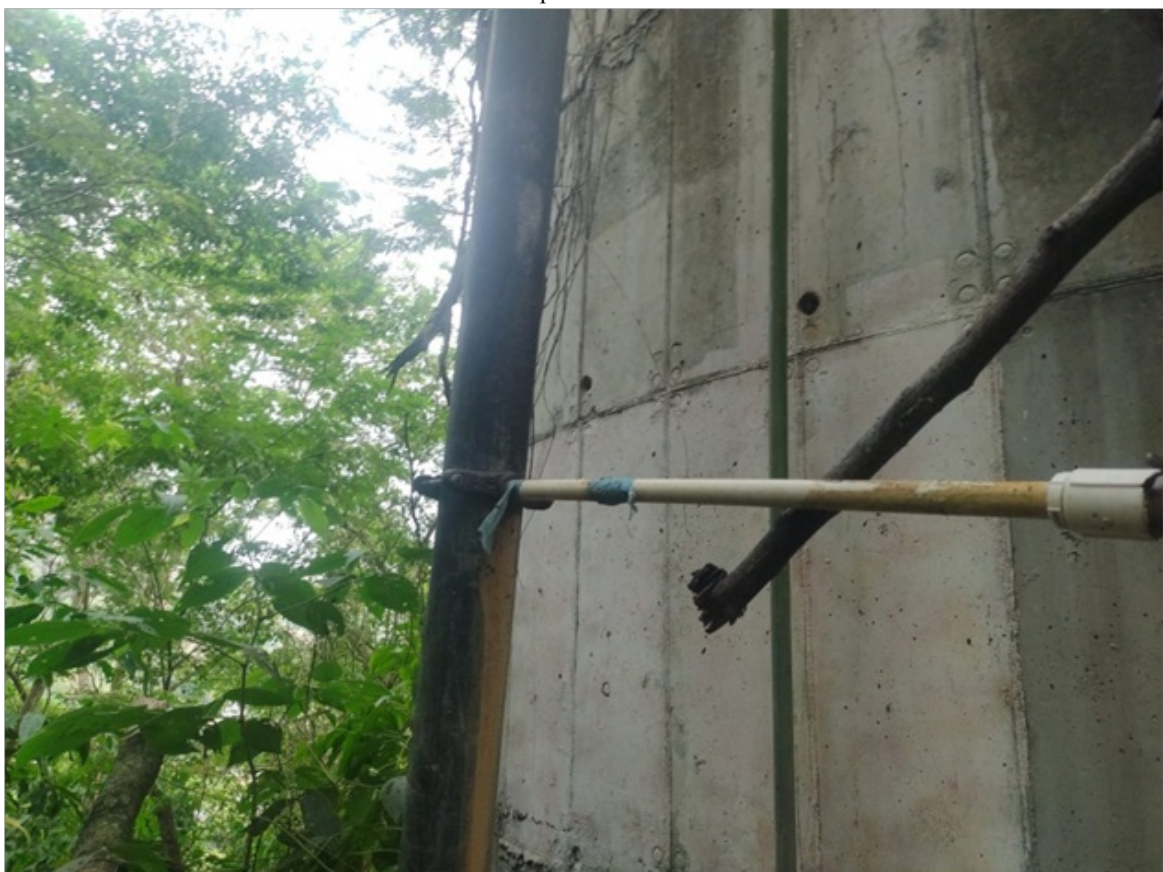
Foto 10 – Tubulação de recalque com ligação indevida

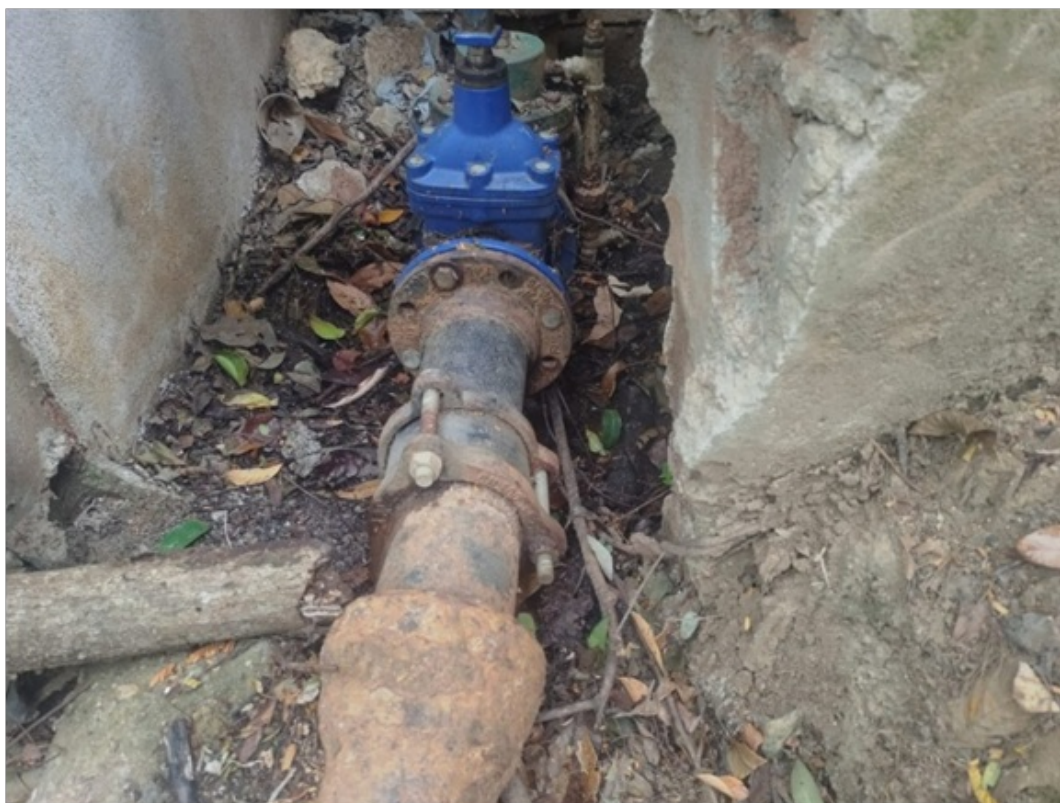
Foto 11 - Tubulações de alimentação do reservatório

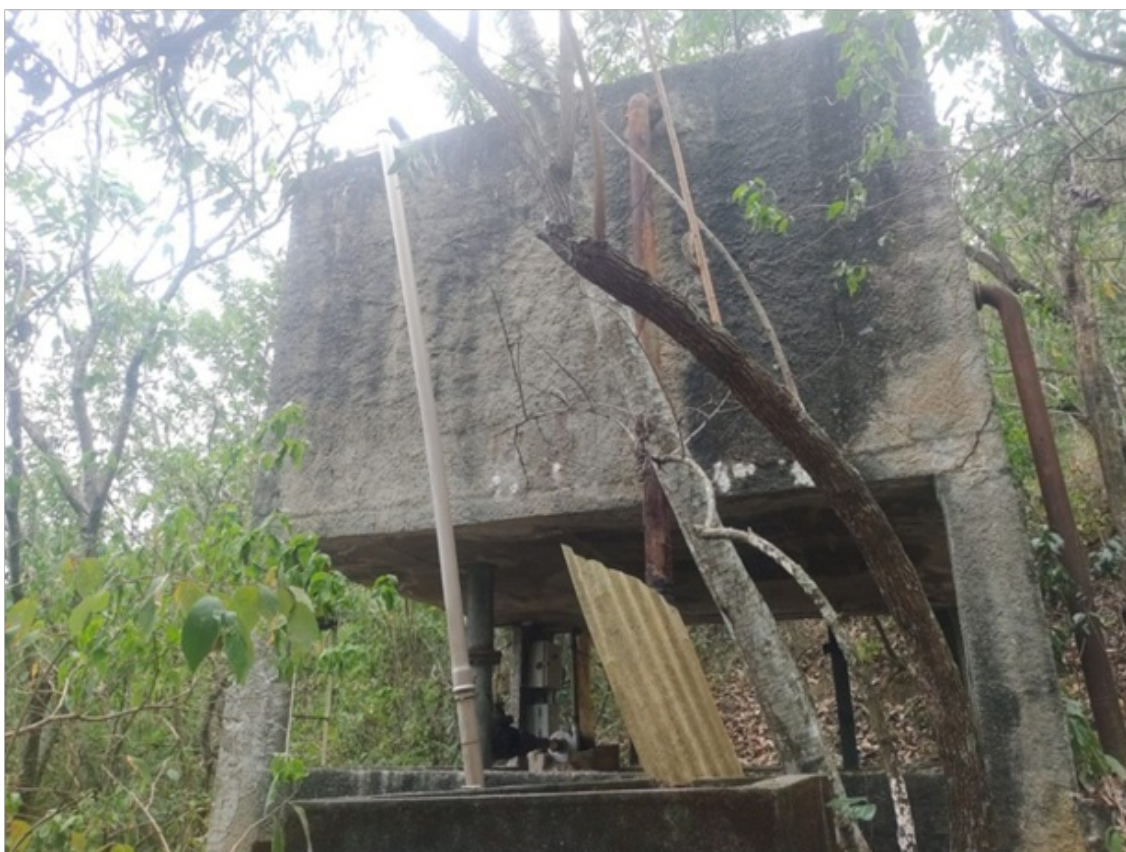
O reservatório Via Céu II recebe a água elevada do reservatório Via Céu I, sem identificação, porém com as devidas placas de patrimônio, possui uma reservação de capacidade não informada, sem iluminação artificial, externamente o reservatório apresenta uma conservação regular porém apresenta lodo em suas paredes (foto 12) e uma fissura que apresentava infiltração (foto 15). As tubulações de alimentação do reservatório uma de PVC e outra de ferro fundido que apresentava elevada corrosão (foto 13) . O barrilete das válvulas apresenta corrosão, aparente falta de manutenção e muita vegetação no interior do abrigo do barrilete, este abrigo está sem tampa e apresenta rachaduras (foto 16 e 17). Durante a fiscalização o reservatório estava operante e com nível elevado (foto 18).

Foto 12 – Reservatório Via Céu II

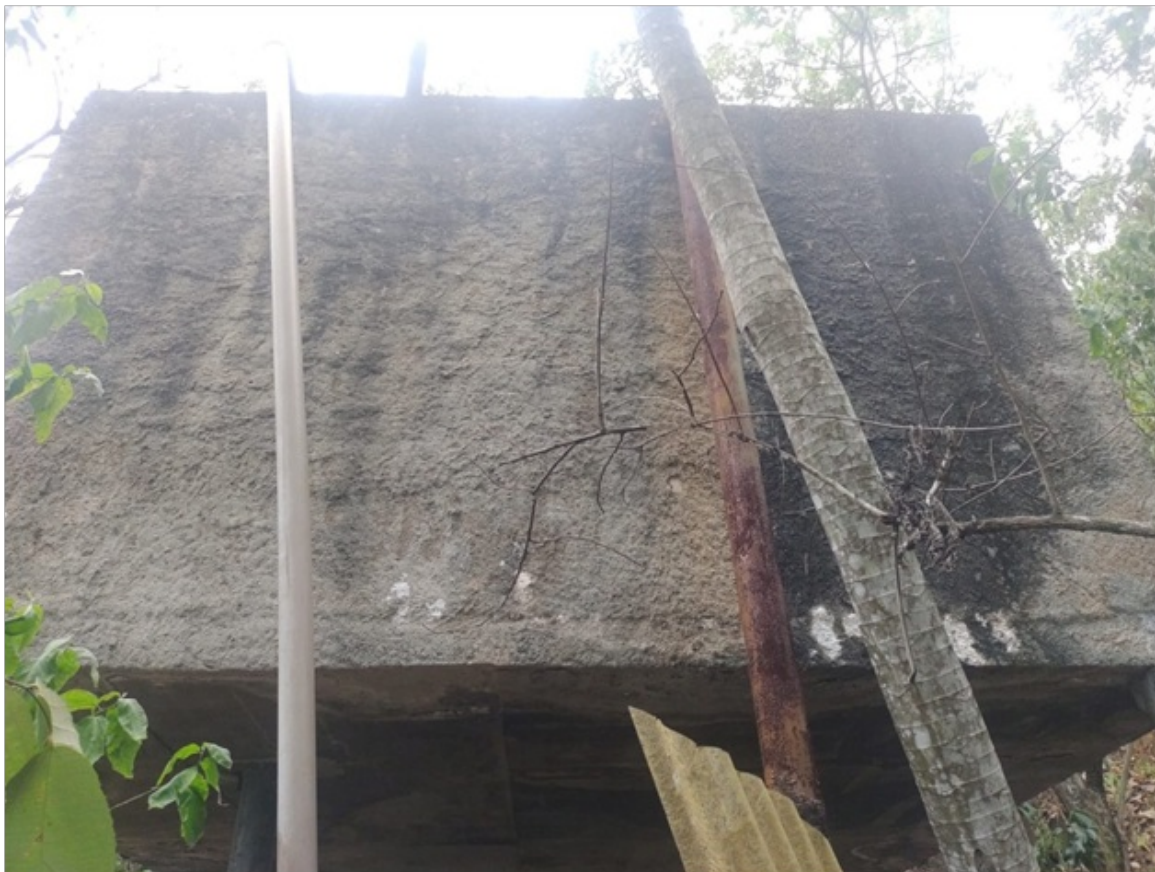
Foto 13 – Tubulações de alimentação do reservatório

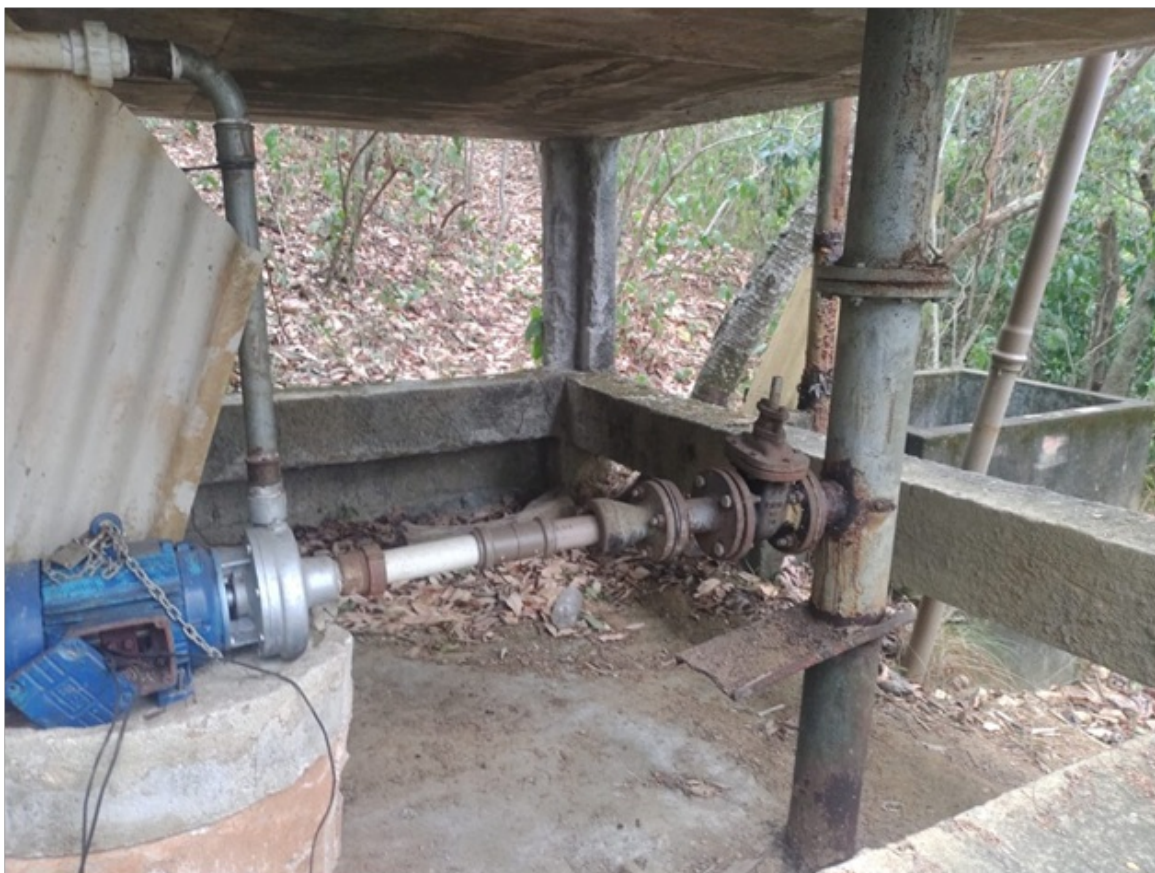
Foto 14 – Conjunto motor bomba

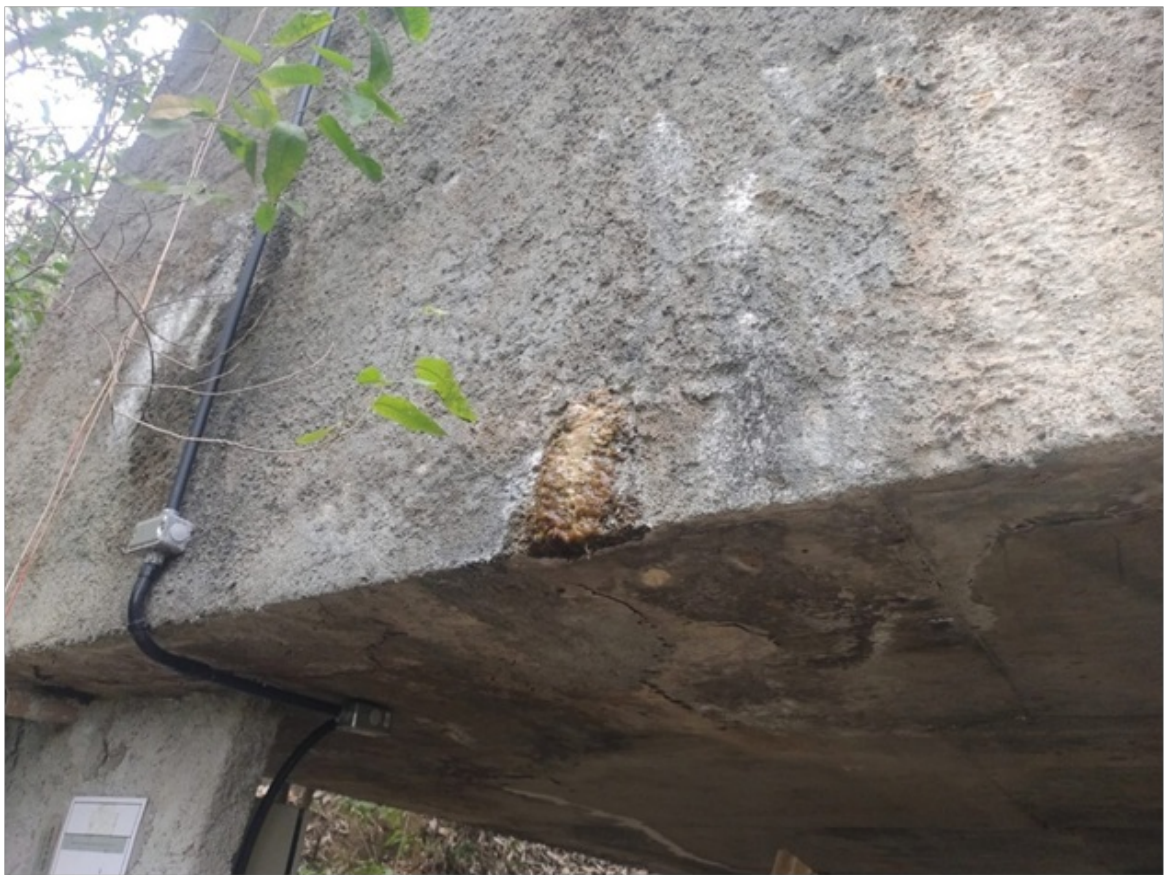
Foto 15 – Fissura estrutura reservatório

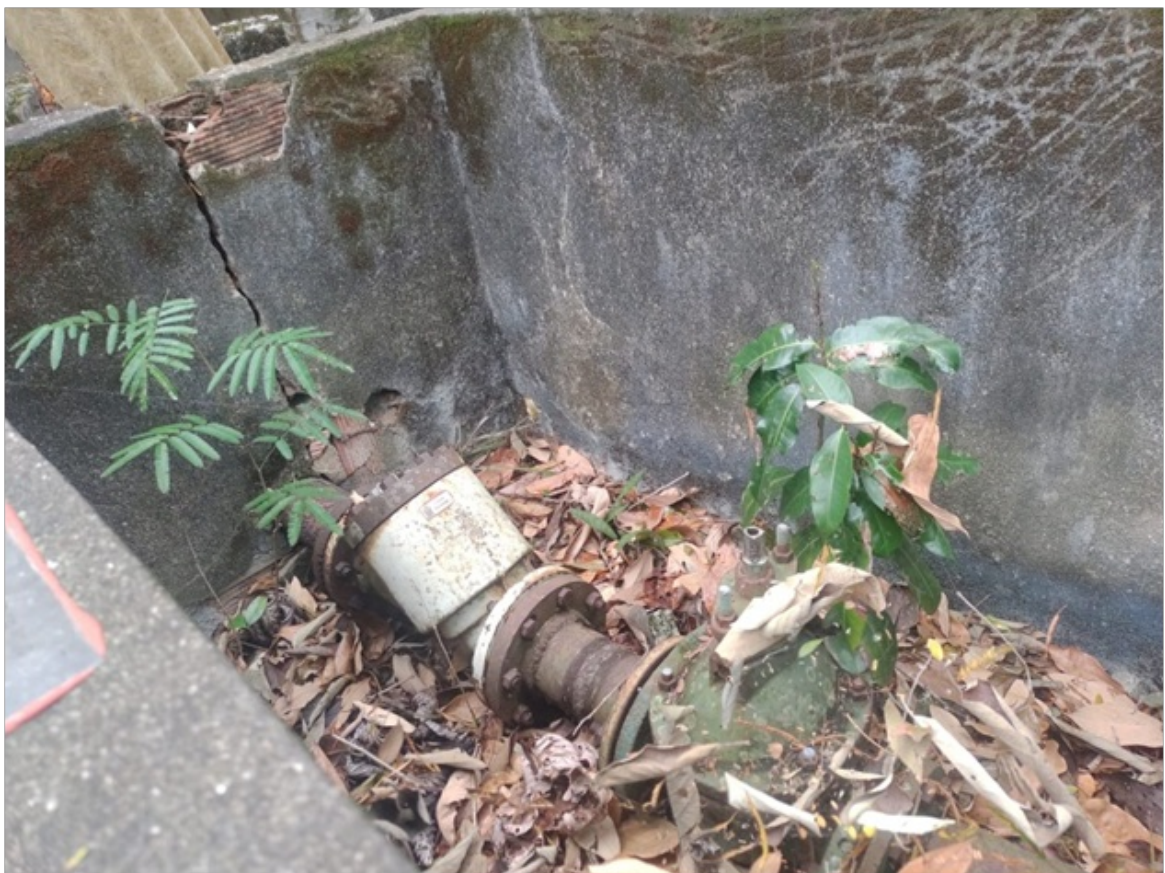
Foto 16 - Barrilete

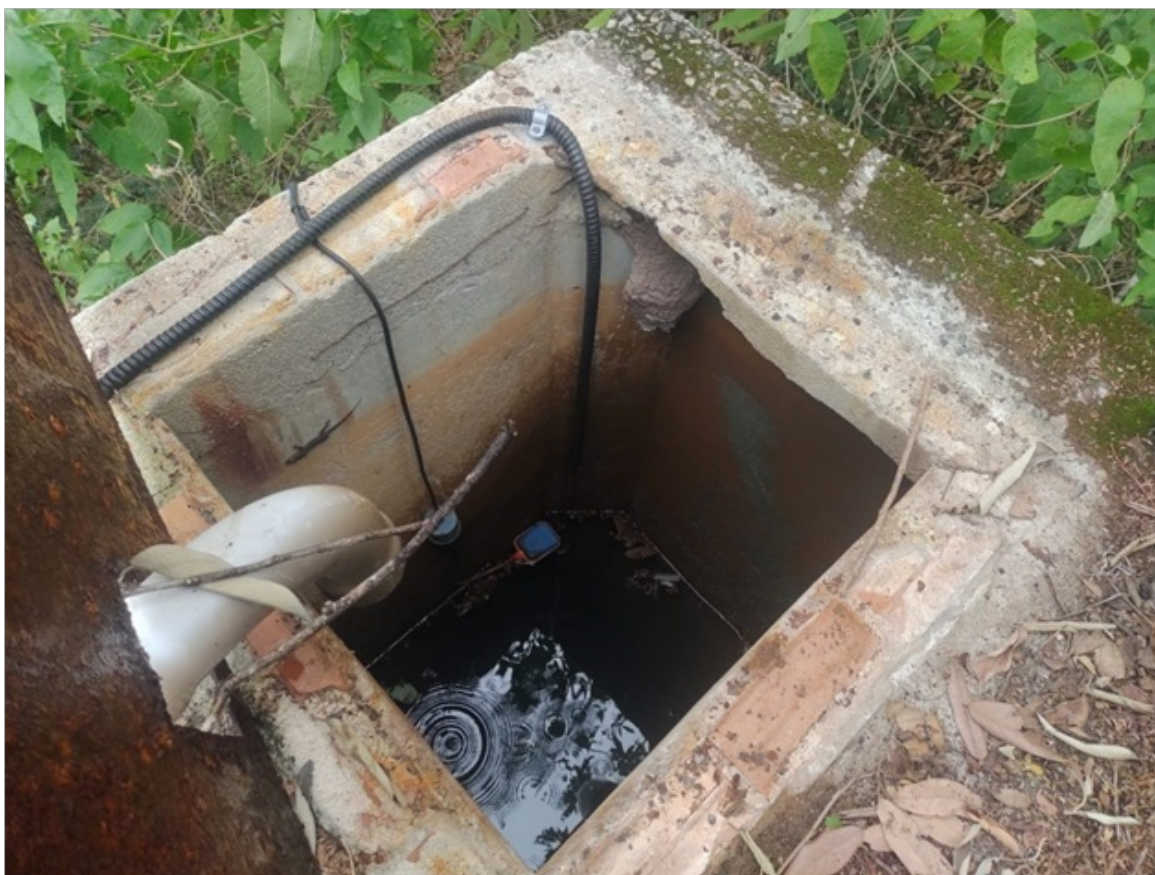
Foto 17 – Tubulações de alimentação do reservatório

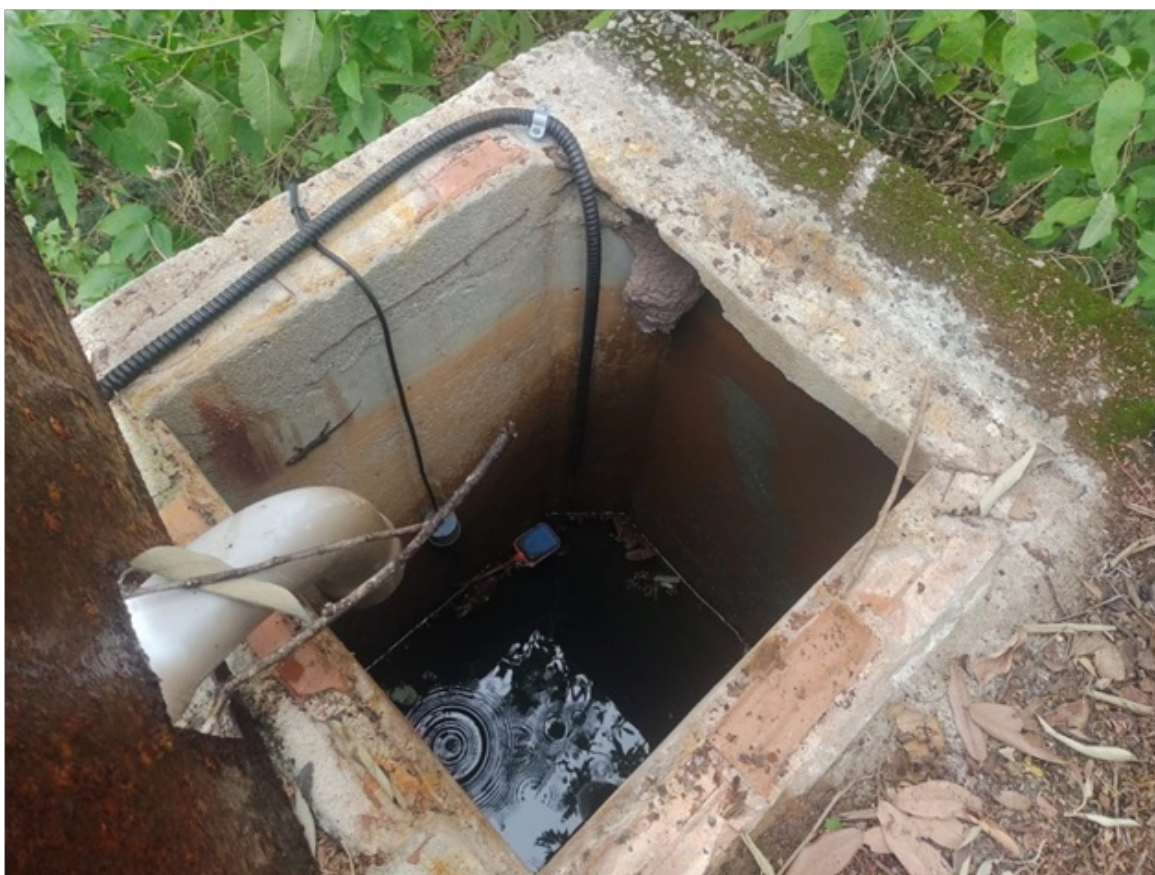
Foto 18 – Poço de visita reservatório
