## **RELATÓRIO DE FISCALIZAÇÃO AGENERSA/CASAN Nº 114/2024**

| <b>Processo:</b> | SEI-220007/004187/2023 | <b>Data:</b> | 02/05/2024 e<br>03/05/2024 |
| <b>Local Fiscalizado:</b> | Rio das Ostras | | |

### **ETE Rocha Leão**

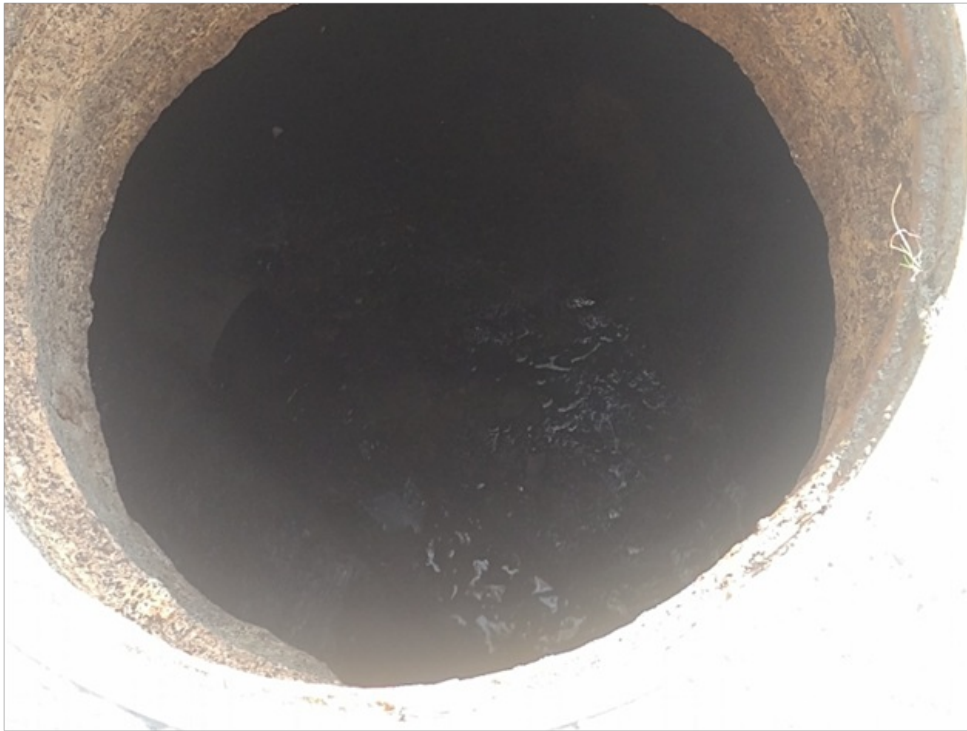
Foto 1 – PV de Chegada

O processo de tratamento da ETE Rocha Leão inicia no PV de chegada localizado nos limites da ETE próximo ao Rio Iriri (Foto 1), os efluentes passam por outros dois PV antes de chegar no PV onde se encontra o gradeamento grosso (Foto 2), que apresenta elevada sujidade, o qual tem a retirada de detritos feita manualmente (Não foi indicado o local de descarte dos detritos). Posteriormente os efluentes passam pela elevatória de esgoto bruto ao tratamento preliminar (Fotos 3, 4 e 5). Esta elevatória possui capacidade para duas bombas submersíveis, porém apenas uma se encontra instalada (Foto 4), segundo informado pelos operadores da ETE. A laje de estrutura da elevatória apresenta muitas fissuras, tampa do poço de sucção e do barrilete apresenta elevada oxidação, área com alto risco de acidente (Foto 3). No tratamento preliminar, passa pelo desarenador (caixa de areia), que também tem sua limpeza realizada de maneira manual (Não foi indicado o local de descarte do lodo)(Foto 6), passando a caixa de gordura é concluído o tratamento preliminar (Foto7). Não existe gradeamento médio ou fino e nem comportas nesta etapa.

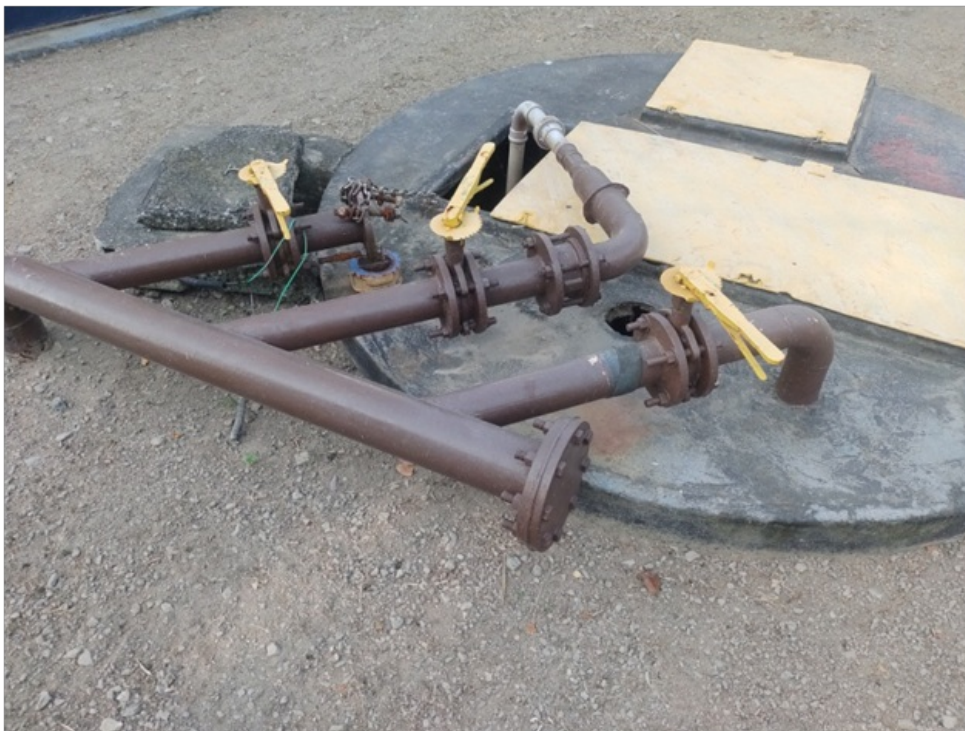
Foto 8 – Elevatória de esgoto pré tratado

Em seguida o efluente pré tratado é recalcado por bombas submersíveis ao tratamento biológico (Foto 8). O tratamento biológico integrados em tanque cilíndrico metálico unificado, composto por: Reator UASB, biofiltro aerado submerso e decantação secundária (Foto 11). Essa etapa possui as seguintes pendências: Ausência de soprador do ar para fornecimento de oxigênio para o biofiltro aerado submerso; Provável falta de biomédias dentro do biofiltro aerado submerso; Queimador do biogás gerado pelo reator UASB encontrava-se inoperante (Foto 14); Estrutura do reator em aço com revestimento em fibra de vidro encontra-se comprometida em alguns locais, oxidações pontuais (Fotos 12 e 13) .Por fim, é ausente na ETE monitoramento, controle e/ou qualquer sistema de tratamento de lodo. O excesso é coletado por caminhão de sucção direto do reator biológico, segundo operadores (Foto 10).

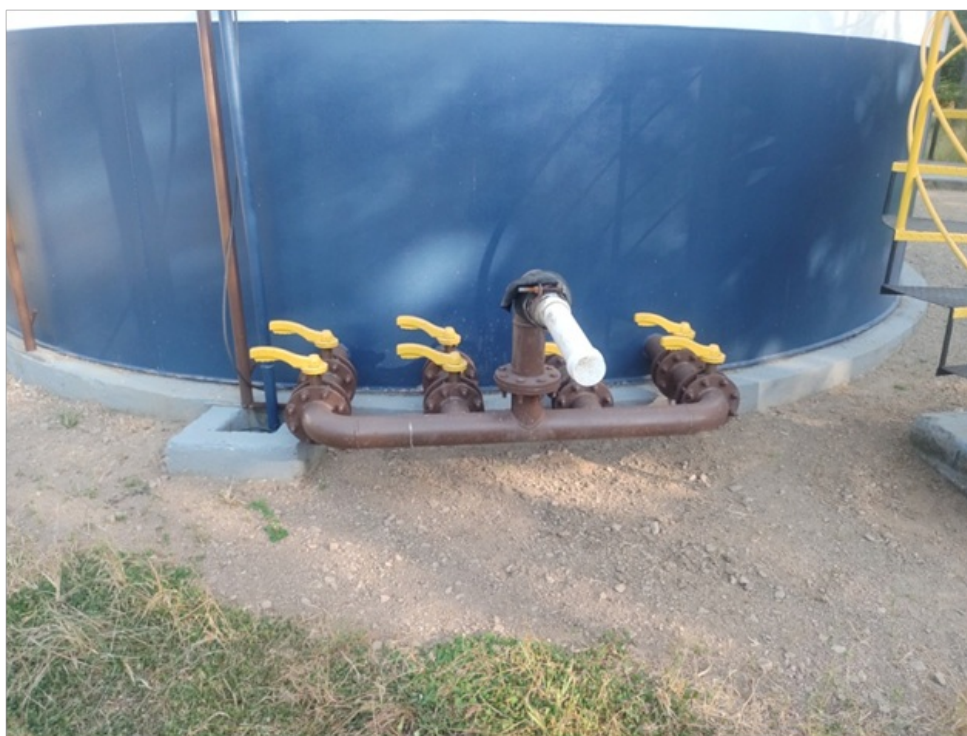
Foto 10 – Barrilete de retirada do lodo

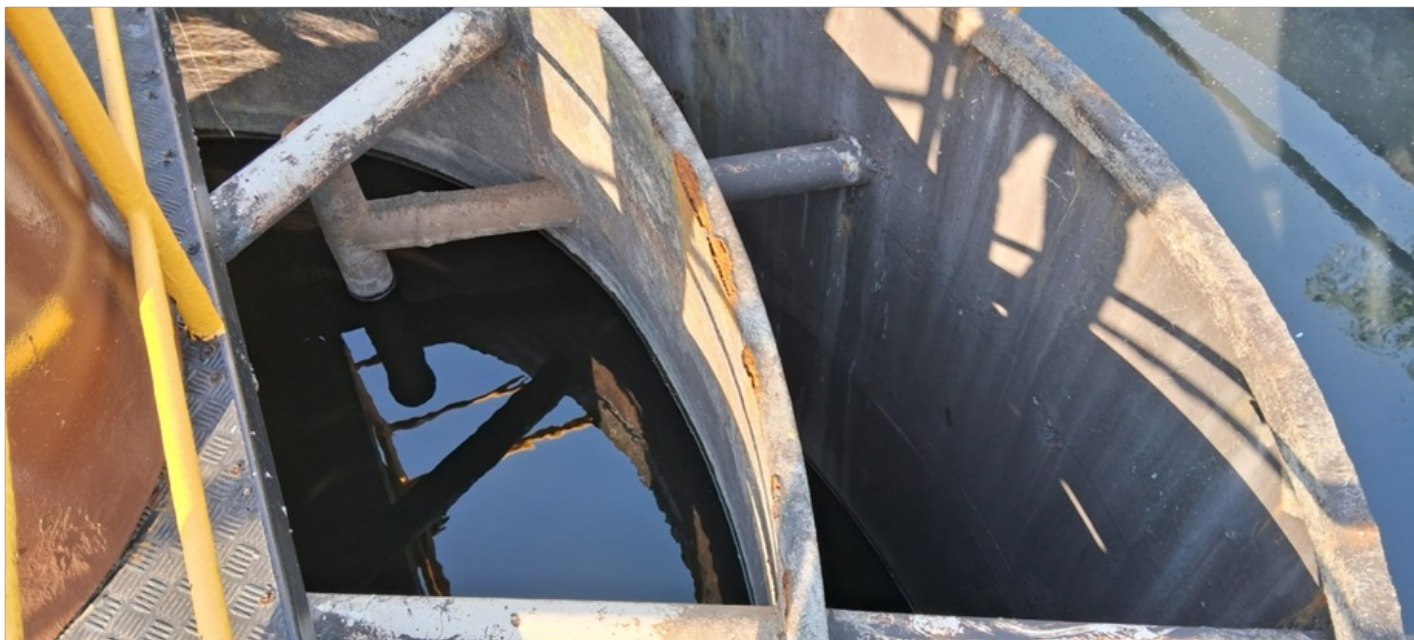
Foto 12 – Ponto oxidação estrutura reator

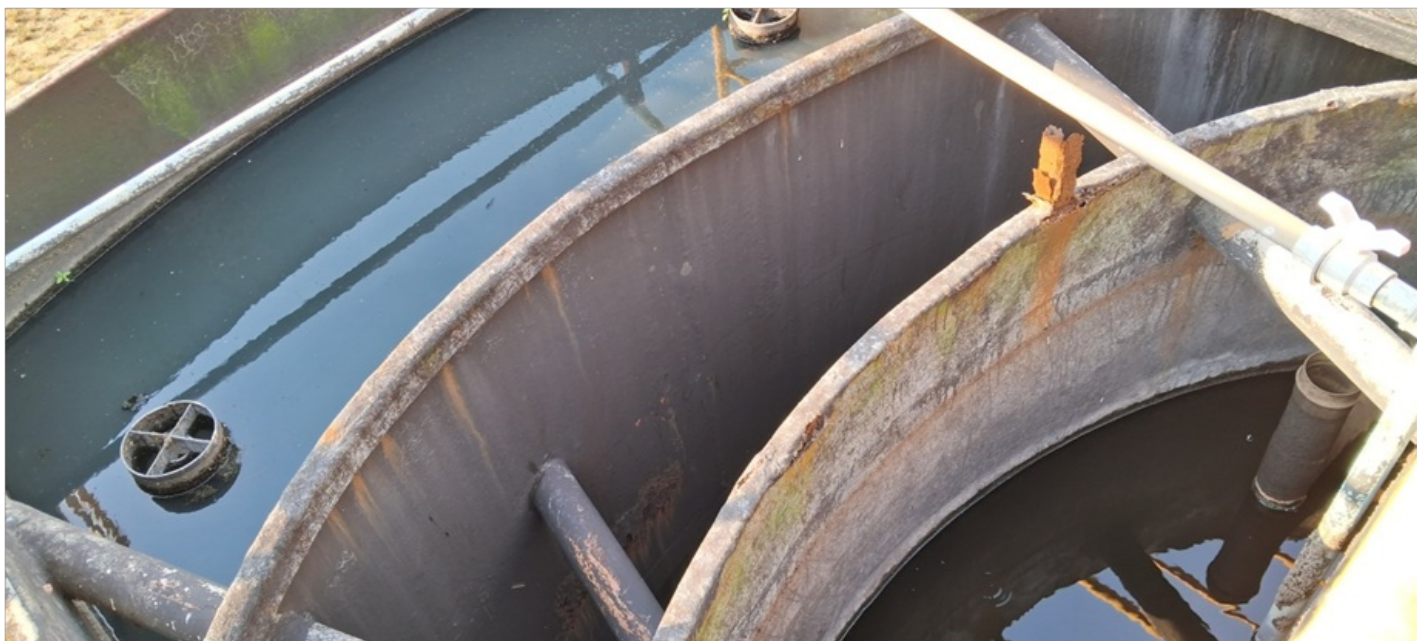
Foto 13 – Ponto oxidação estrutura reator

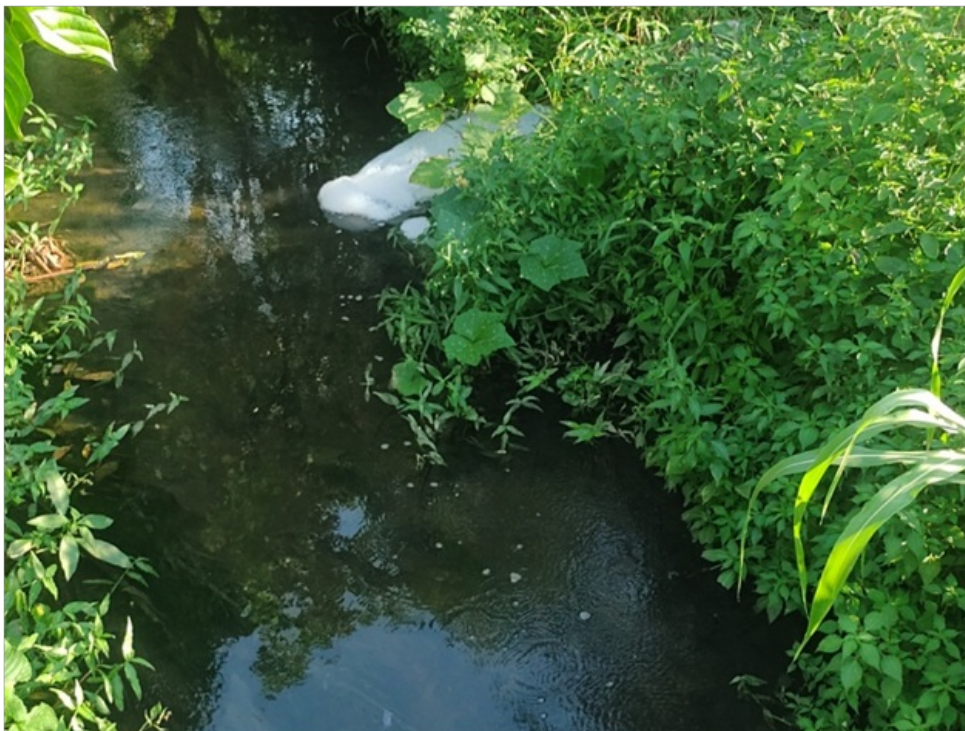
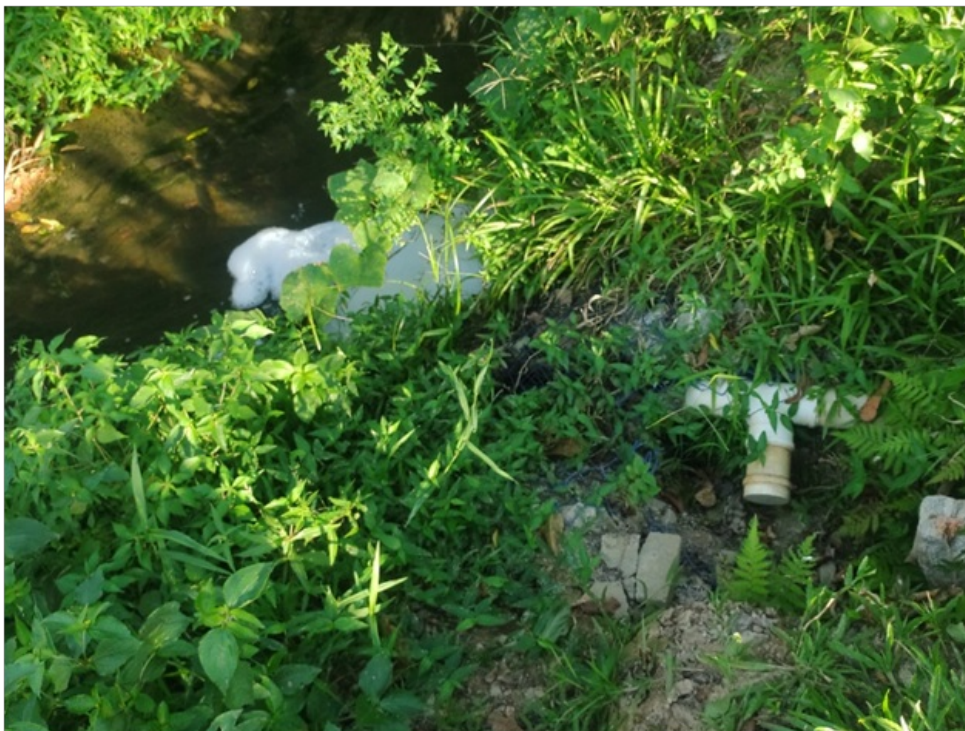
Os efluentes que passam pelas etapas de tratamento da ETE são despejados no Rio Iriri. Durante a visita foi constatado que os efluentes tratados apresentavam espuma, indicativo de presença de surfactantes e certa ineficiência no tratamento, que impacta no aspecto ambiental do curso de água (Fotos 15 e 16).

Foto 15 – Saída esgoto tratado

Foto 16 – Saída esgoto tratado
