### **RELATÓRIO DE FISCALIZAÇÃO AGENERSA/CASAN Nº 116/2024**

| <b>Processo:</b> | SEI- 480002/001548/2024 | <b>Data</b> | 18/06/2024 |
| <b>Local Fiscalizado</b> | Estr. Moricaba (Esquina c/ R. Cláudio Ganns - Campo Grande/RJ) | | |
| <b>Objetivo da Fiscalização</b> | Vistoria da operação de Estação Elevatória de Água Tratada | | |

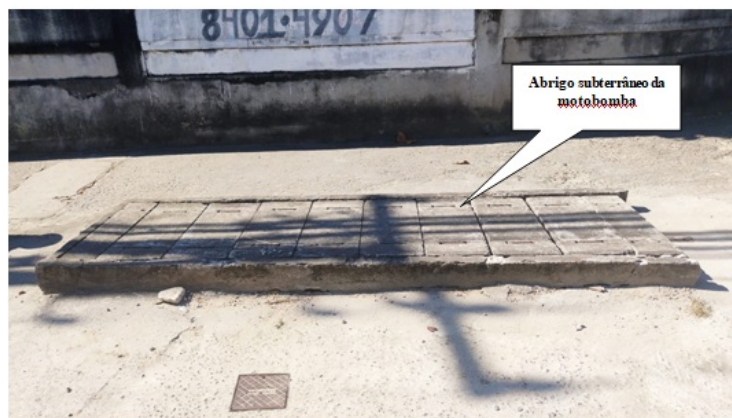
A EEAT – Caminho do Veloso não possui identificação e o abrigo subterrâneo do conjunto motobomba possui tampo de concreto em bom estado de conservação (foto 1). O conjunto motobomba é automatizado, estava operante no momento da vistoria e possui potência de 9 CV, possui válvula de retenção, e no momento da vistoria a pressão informada pelo colaborador era de 75 mca de recalque e 34 mca de retaguarda. O diâmetro de entrada e saída da rede é DN 150 (fotos 3 e 4).

Foto 1- Localização do abrigo subterrâneo da EEAT Caminho do Veloso.

- Providenciar a placa de identificação da unidade;
- Providenciar sinalização de risco de choque elétrico no painel de automação;
- Providenciar registros *in loco* de manutenções realizadas;
- Providenciar a chave do painel elétrico para a próxima vistoria.

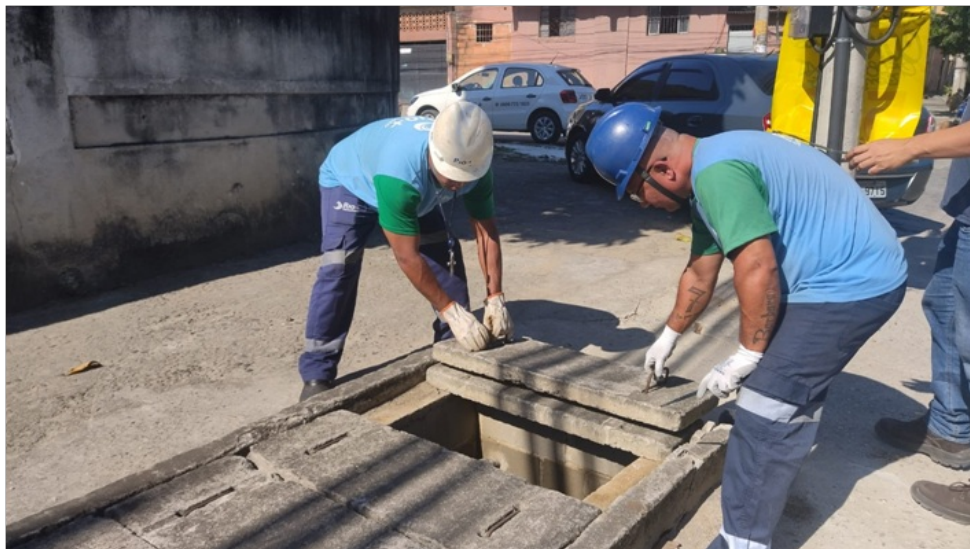
Foto 2 - Colaboradores fazendo a abertura do tampo para fiscalização.

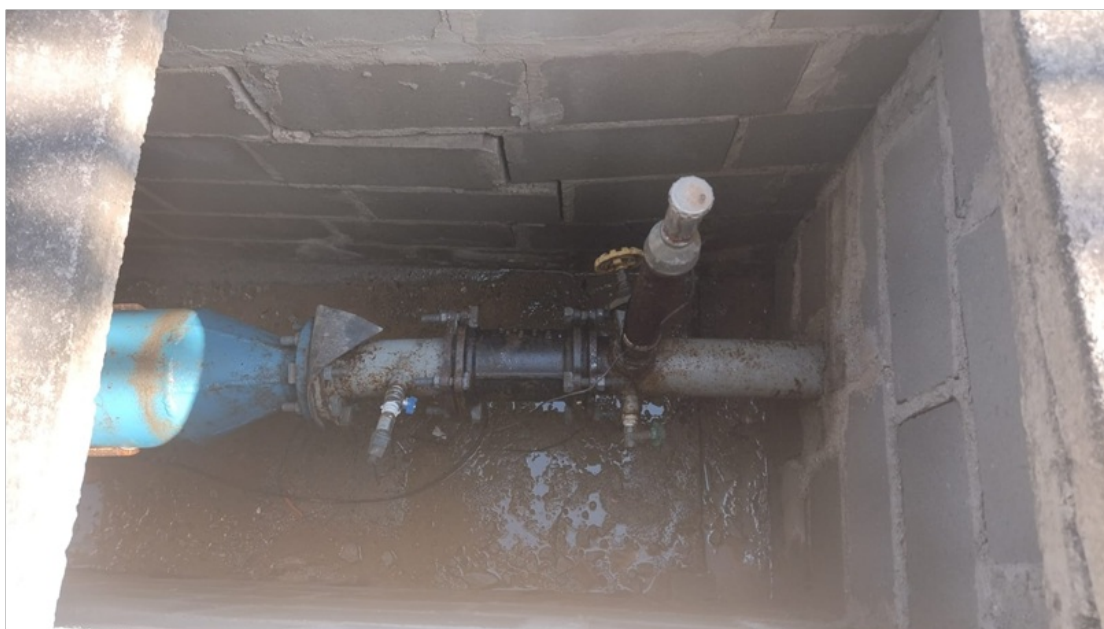
Foto 3 - Conjunto motobomba da EAT.

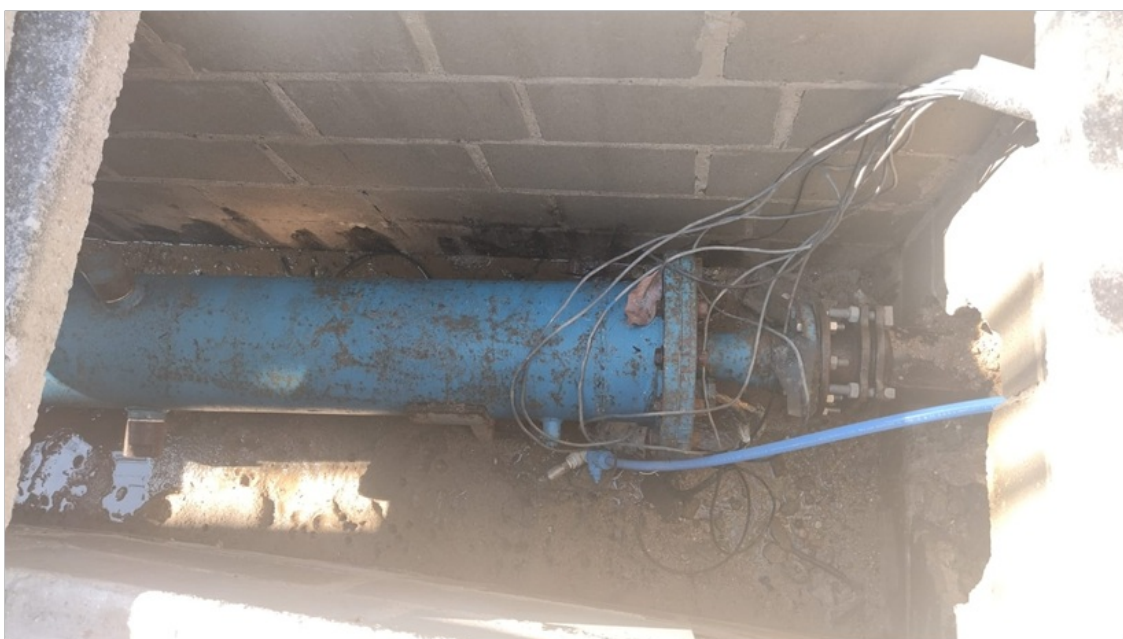
Foto 4 - Poço da tubulação DN 150 do conjunto motobomba.

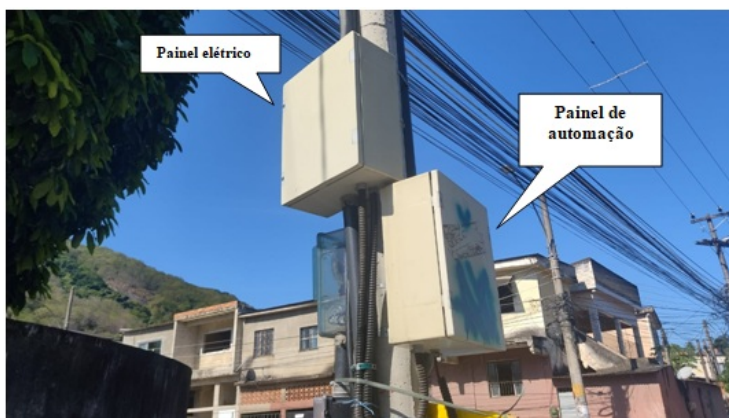
O abrigo do painel de automação estava trancado e está em bom estado de conservação assim como seus equipamentos, mas não possui sinalização de risco de choque elétrico (foto 4 e 5). O abrigo do painel elétrico estava trancado e não foi possível a sua abertura para a fiscalização

Foto 5 - Localização dos painéis de automação e elétrico.

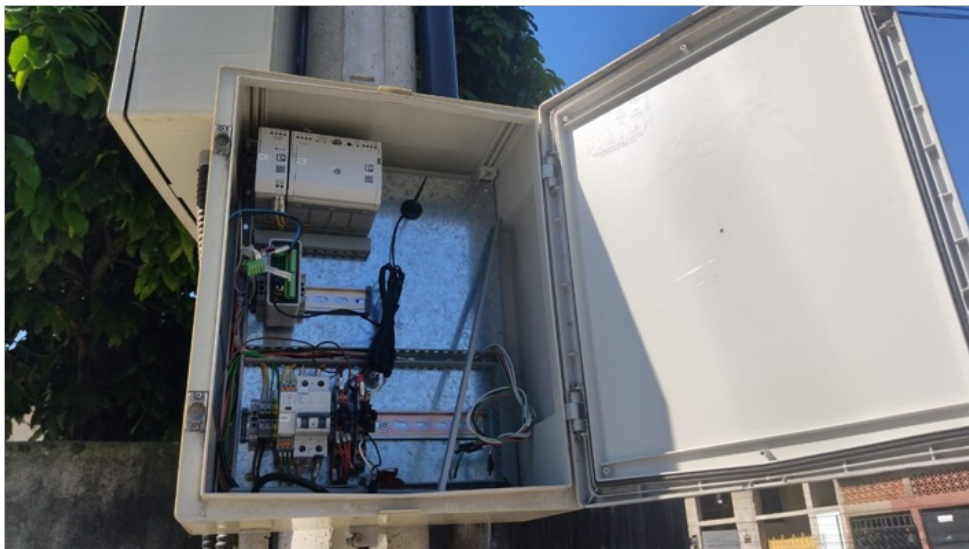
Foto 6 - Abrigo do painel de automação aberto, em bom estado de conservação mas sem sinalização de risco de choque elétrico.
