### RELATÓRIO DE FISCALIZAÇÃO AGENERSA/CASAN Nº 117/2024

| <b>Local Fiscalizado</b> | Rua José Silva, 243 (esquina com Rua Pirina), Pechincha, Rio de Janeiro - RJ | | |
| <b>Objetivo da Fiscalização</b> | Vistoria operacional da Estação Elevatória de Água Tratada Pirina | | |

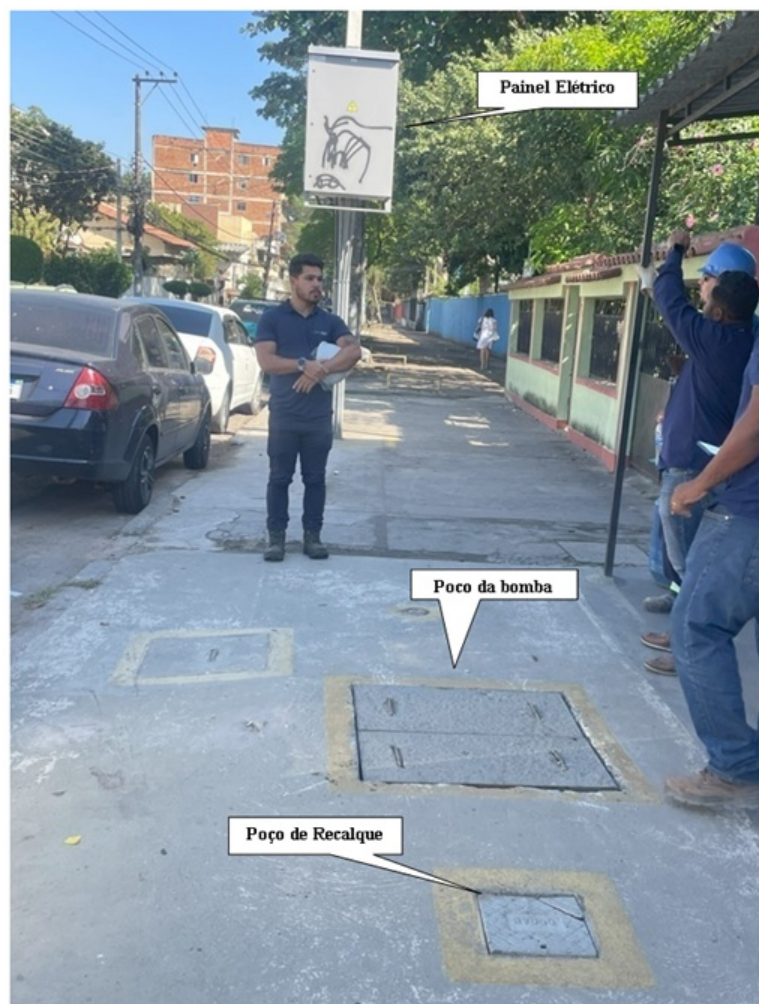
A EEAT Pirina não possui identificação da Iguá Saneamento, é localizada em rua, sendo seu acesso livre a população em geral e facilitando a manutenção pelos operadores (Figura 2). Essas manutenções não possuem registro físico, sendo registrada apenas em meio virtual conforme informação do supervisor João Ricardo.

Figura 2 - Localização da EEAT na calçada da via pública

- Ø - providenciar identificação da unidade
- Ø - providenciar limpeza no poço da bomba
- Ø - providenciar registros *in loco* de manutenções realizadas;
- Ø - Providenciar a atualização do Prontuário de Instalações Elétricas, Atestado de Saúde Ocupacional, e outros documentos necessários.

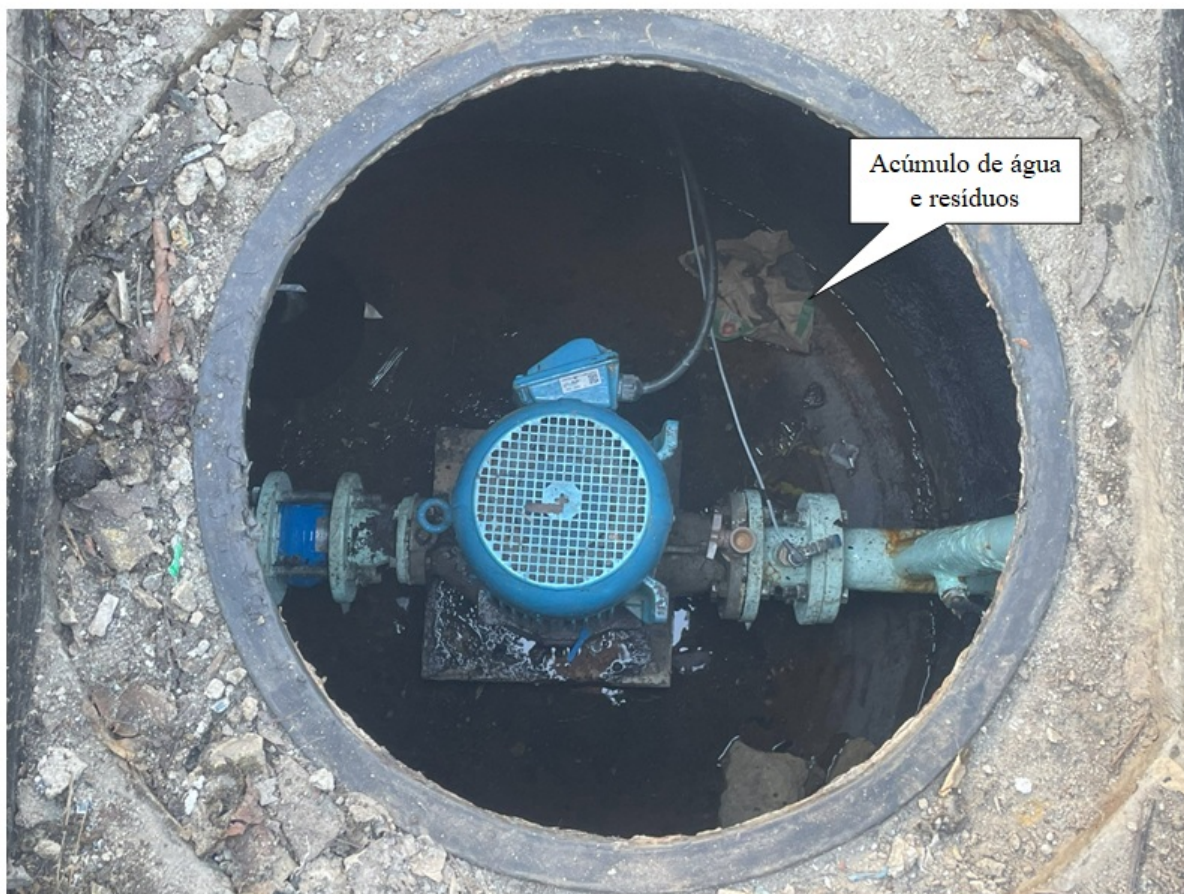
A estação dispõe de um conjunto motobomba do tipo *In-line* D1130 com potência de 15 cavalos estando situado em um abrigo subterrâneo (Figura 3), na calçada de uma via pública, sendo o tampo do seu abrigo de alvenaria e a iluminação do local exclusivamente da rua.

A EEAT não possui conjunto motobomba reserva e a motobomba existente é operada de forma automatizada e estava operante no momento da vistoria. A área da Estação apesar de ter sido reformada pela concessionária e apresentar razoável estado de conservação, apresentou acúmulo de resíduos sólidos e água no interior do poço (Figura 3). Segundo relato do supervisor João Ricardo o poço da bomba é sujeito a inundação, porém a água é retirada com bomba portátil pelos operadores.

Figura 3 – Abrigo do conjunto motobomba

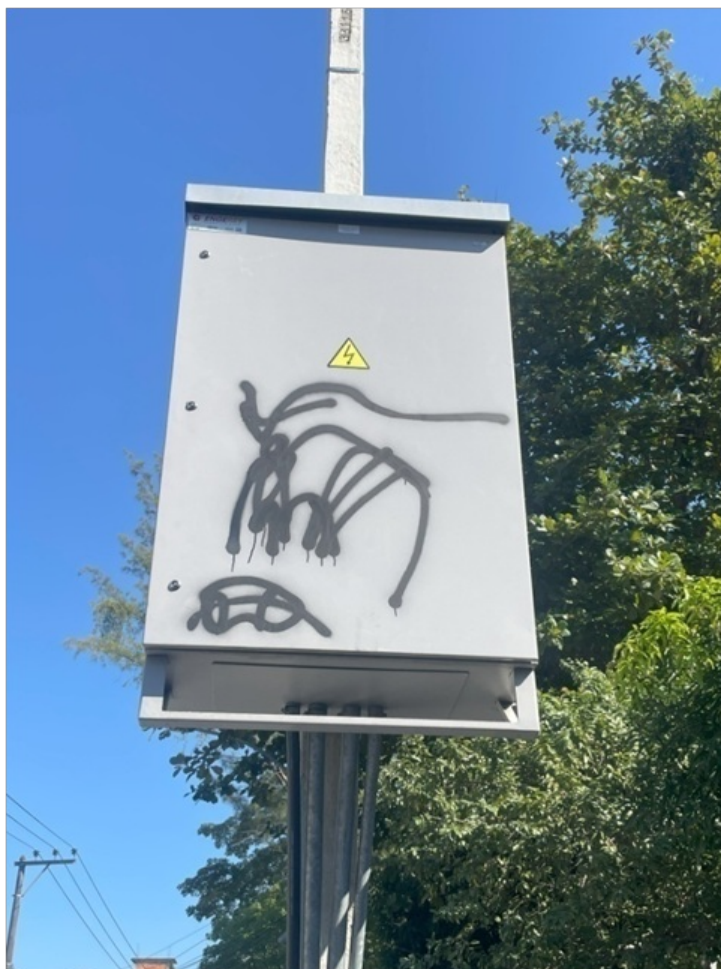
O abrigo do painel de controle da elevatória encontra-se em bom estado de conservação e com sinalização de risco de choque elétrico (Figura 4), porém não foi possível avaliar internamente, pois de acordo com o supervisor João Ricardo só é possível abrir o painel durante manutenção, já que sua abertura desativa o funcionamento da bomba.
