### **RELATÓRIO DE FISCALIZAÇÃO AGENERSA/CASAN N° 118/2024**

| <b>Local Fiscalizado</b> | Estrada Moricaba – Campo Grande/RJ | | |
| <b>Objetivo da Fiscalização</b> | Vistoria da operação de Estação Elevatória de Água Tratada | | |

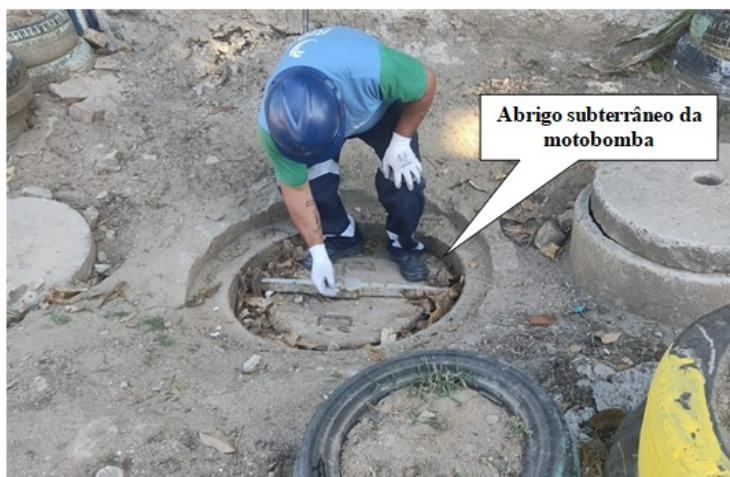
A EEAT – Jardim Moricaba não possui identificação, o abrigo subterrâneo do conjunto motobomba estava trancado, com acesso restrito às pessoas autorizadas (foto 1). O conjunto motobomba é automatizado, estava operante e possui potência de 25 CV, possui válvula de retenção, e no momento da vistoria a pressão informada pelo colaborador era de 51 mca de recalque e 32 mca de retaguarda. Havia água no poço da bomba proveniente do próprio registro da mesma, o que indica que pode haver vazamento (foto 2).

Foto 1- Localização do abrigo subterrâneo da EEAT Jardim Moricaba.

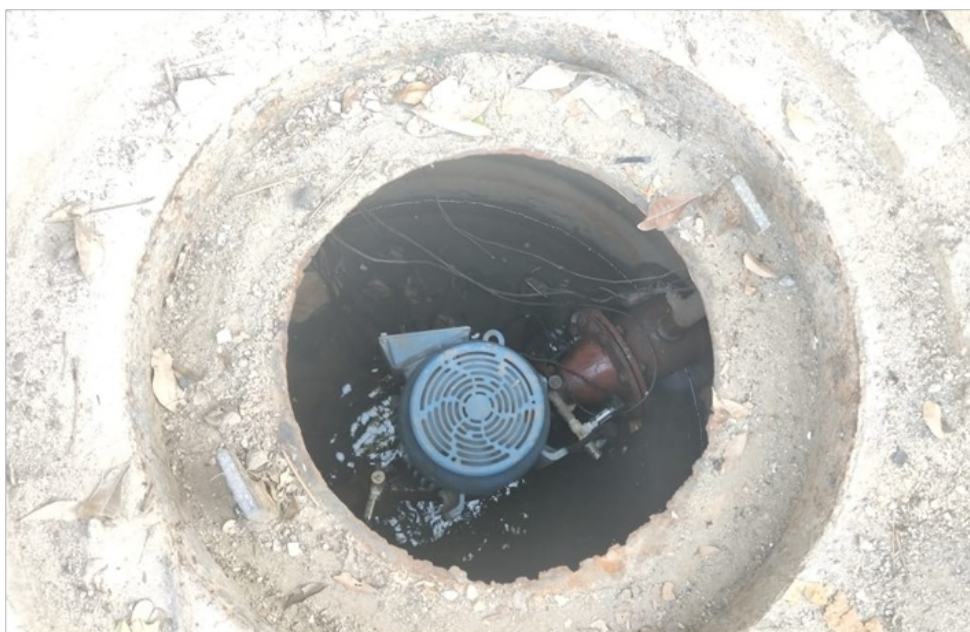
Foto 2 - Motobomba da EEAT com presença de água no poço.

| ESTAÇÃO ELEVATÓRIA (Água) | | | |
|---|---|---|---|
| Existem sinais de vazamento na EEAT? | X | | Presença de água no poço da motobomba |

- Ø - Providenciar a atualização da identificação da unidade;
- Ø - Providenciar sinalização de risco de choque elétrico no painel de automação e elétrico;
- Ø - Providenciar registros *in loco* de manutenções realizadas;
- Ø - Providenciar a drenagem da água presente no poço da motobomba.
- Ø Providenciar prontuário de Instalações Elétricas, Atestado de Saúde Ocupacional, e outros documentos necessários

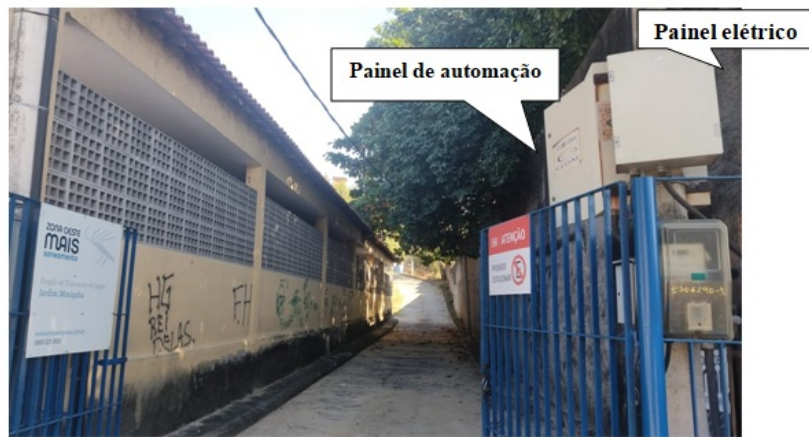
O abrigo do painel elétrico e de automação está situado dentro da propriedade da Zona Oeste Mais Saneamento (foto 3). O painel de automação da bomba ainda consta o nome da antiga distribuidora CEDAE (foto 4), no qual estava trancado e em bom estado de conservação, assim como seus equipamentos, mas sem sinalização de risco de choque elétrico (foto 5).

Foto 3 - Localização dos painéis de automação e elétrico dentro da propriedade da Zona Oeste Mais Saneamento.

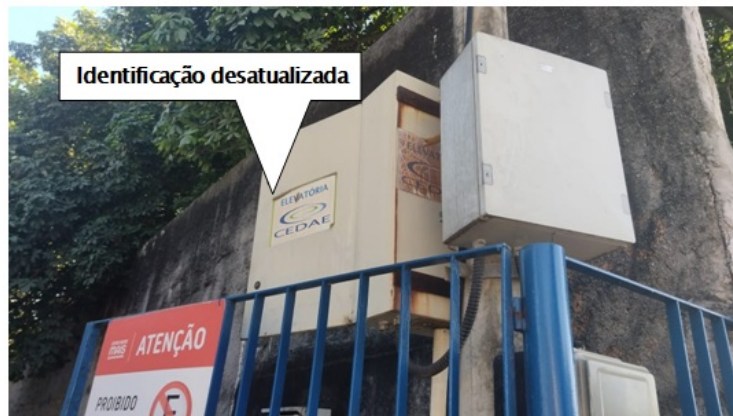
Foto 4 – Identificação desatualizada em nome da antiga distribuidora.

| ESTAÇÃO ELEVATÓRIA (Água) | | | |
|---|---|---|---|
| Existe identificação da estação elevatória (EEAT)? | X | | Desatualizada (em nome da CEDAE) |

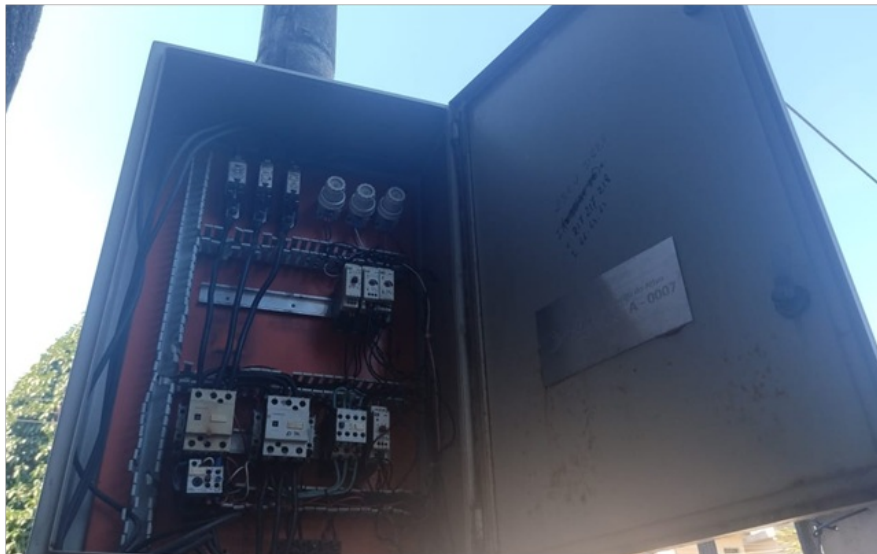
Foto 5 – Abrigo do painel de automação aberto, em bom estado de conservação mas sem sinalização de risco de choque elétrico.

| ESTAÇÃO ELEVATÓRIA (Água) | | | |
|---|---|---|---|
| Os equipamentos elétricos estão em bom estado de conservação? | X | | Sem sinalização de risco de choque elétrico |

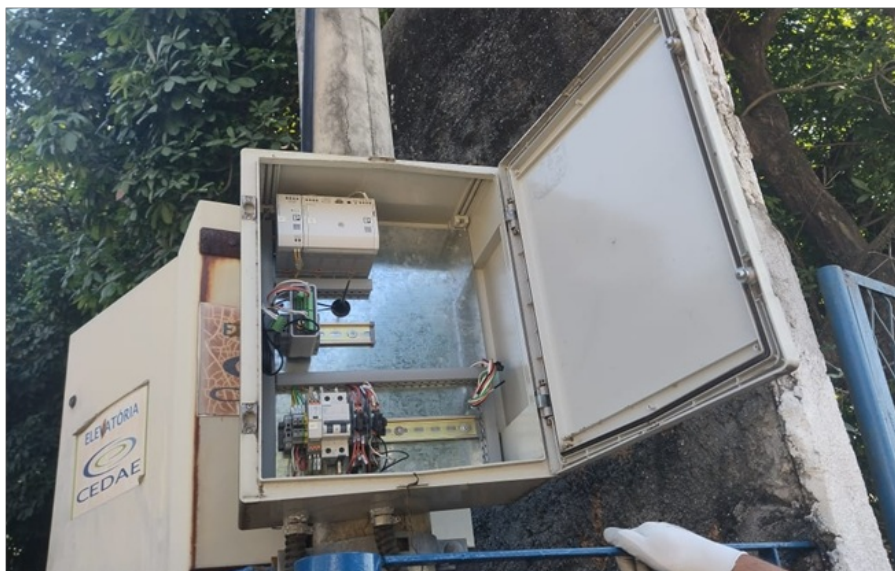
O abrigo do painel elétrico estava devidamente trancado, em bom estado de conservação, assim como seus equipamentos, mas sem sinalização de risco de choque elétrico (foto 6).

Foto 6 - Painel elétrico aberto sem sinalização de risco de choque elétrico.
