## **RELATÓRIO DE FISCALIZAÇÃO AGENERSA/CASAN Nº 120/2024**

| <b>Local Fiscalizado</b> | Estação Elevatória de Água Tratada e Reservação - EEAT / ERES 1005 (Travessa São Clemente nº 80, bairro Tijuca / Rio de Janeiro) | | |
| <b>Tipo da Ocorrência</b> | Verificar as condições de manutenção e operação da unidade | | |
| <b>Objeto da Fiscalização</b> | Vistorias programadas | | |

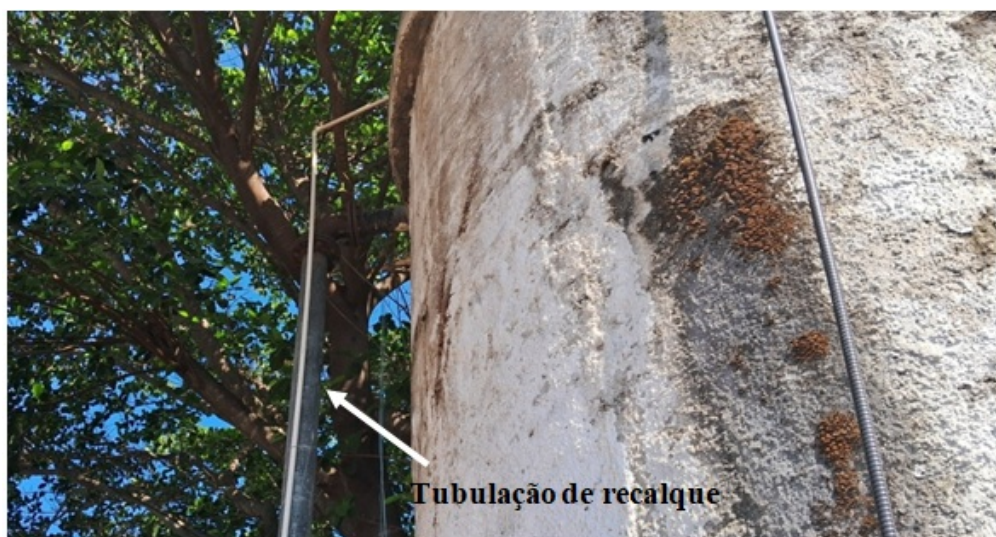
Foto 1 – Tubulação de recalque DN 100 mm F°F°

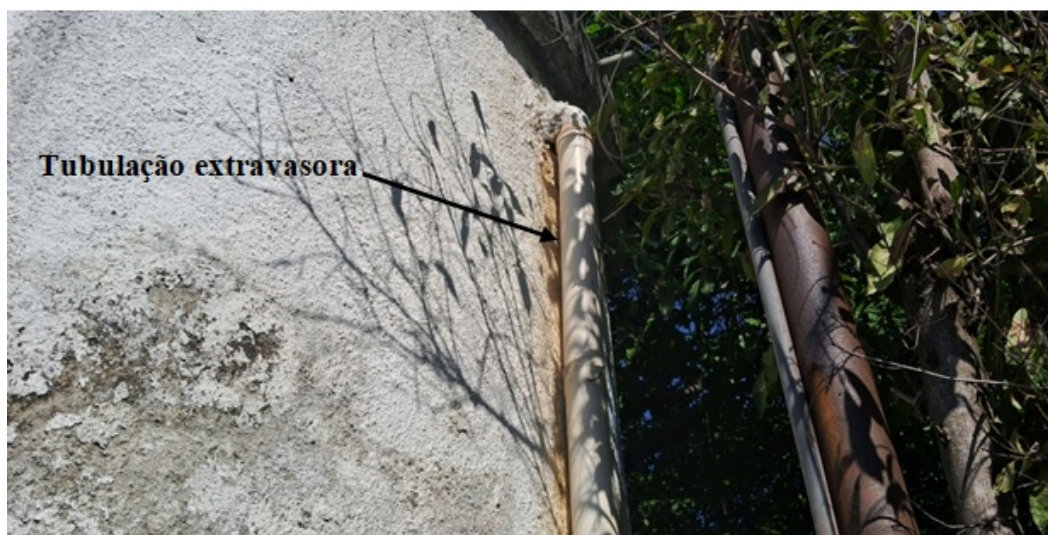
Foto 2 – Tubulação extravasora DN 100 mm de PVC

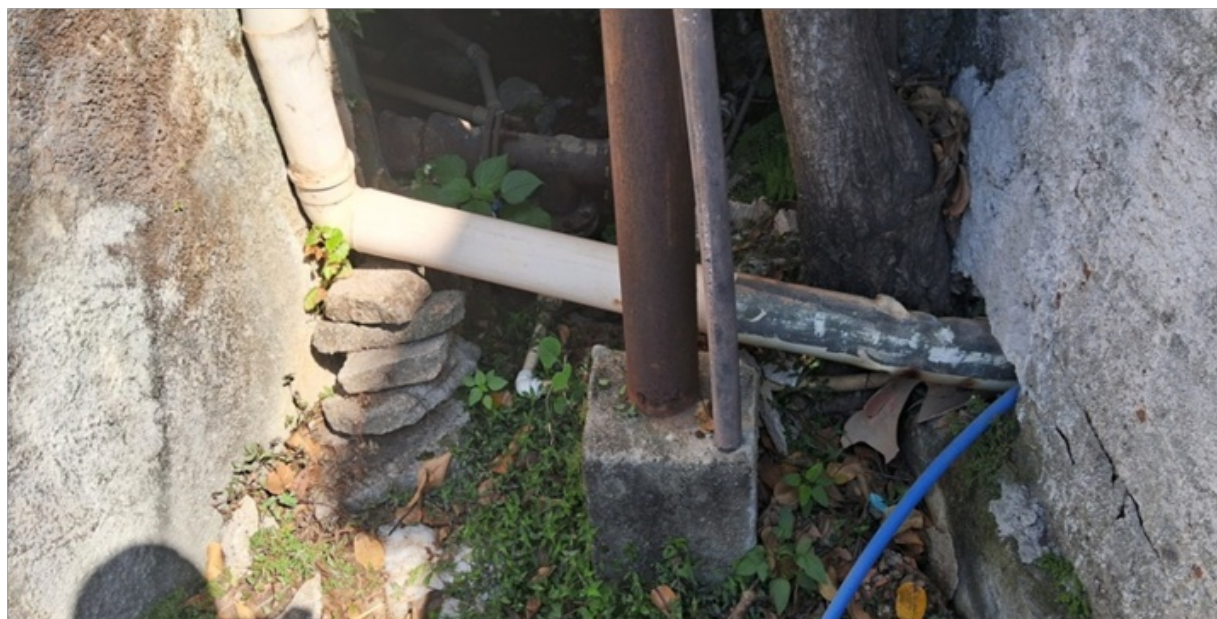
Foto 3 – Tubulação extravasora DN 100 mm de PVC

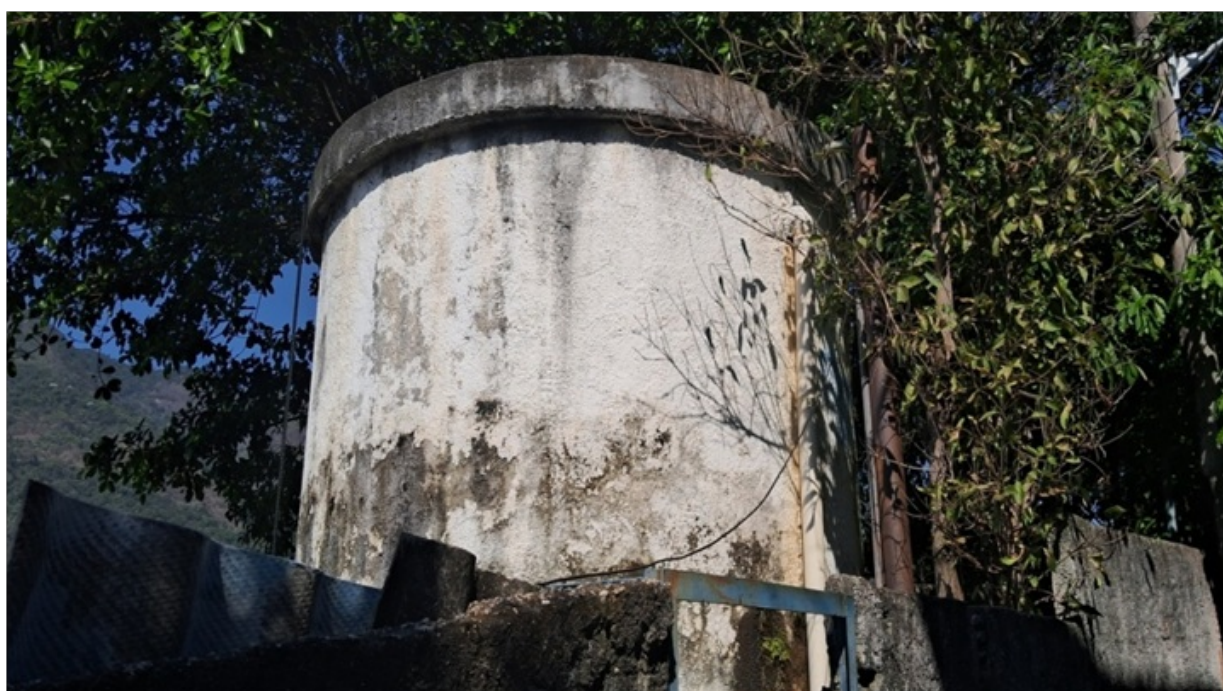
Foto 4 – Vista frontal do reservatório (célula circular)

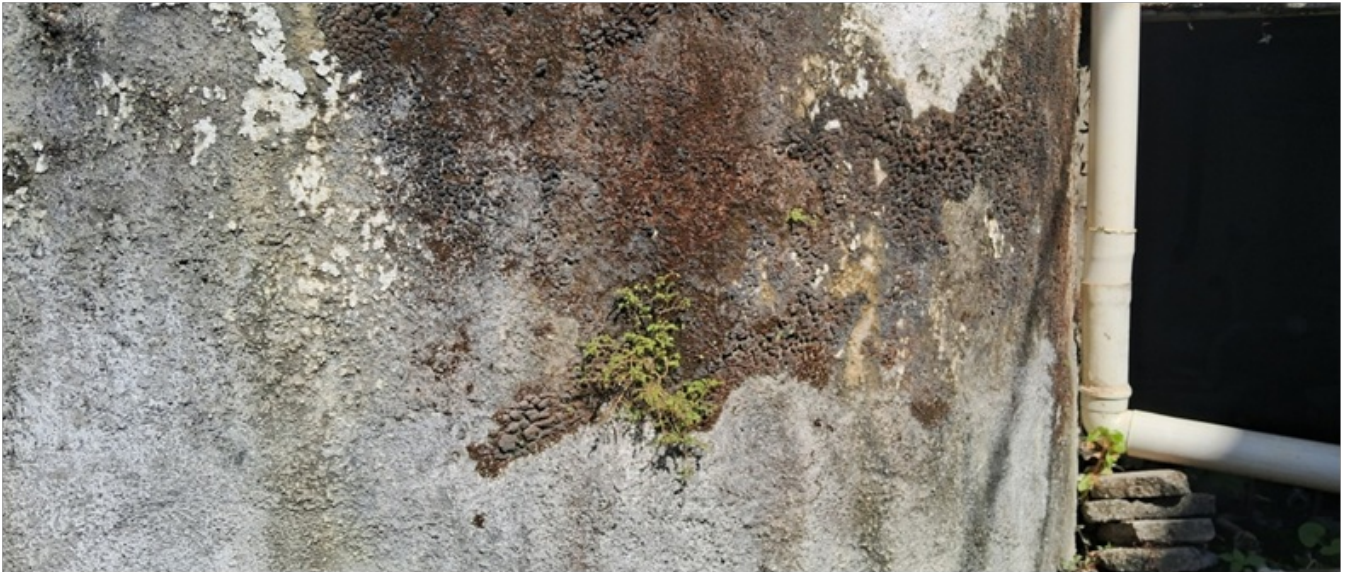
1. Vegetação na parede do reservatório (foto 5);

Foto 5 – Vegetação na parede

- ü realizar procedimentos para recuperar as ferragens expostas no reservatório;
- ü confecção de escada, com proteção, na lateral do reservatório, visando vistoriar a parte superior;
- ü instalar tubulação de limpeza no reservatório;
- ü retirar a vegetação do reservatório;
- ü identificar e pintar o reservatório;
- ü apresentar o cronograma de limpeza e a desinfecção periódica do reservatório;
- ü instalar Para Raio e sinalização noturna conforme determina NBR 5419 e NR 10, respectivamente, na área do reservatório;
- ü instalar dispositivo indicador de nível no reservatório;
- ü reparar os vazamentos do reservatório;

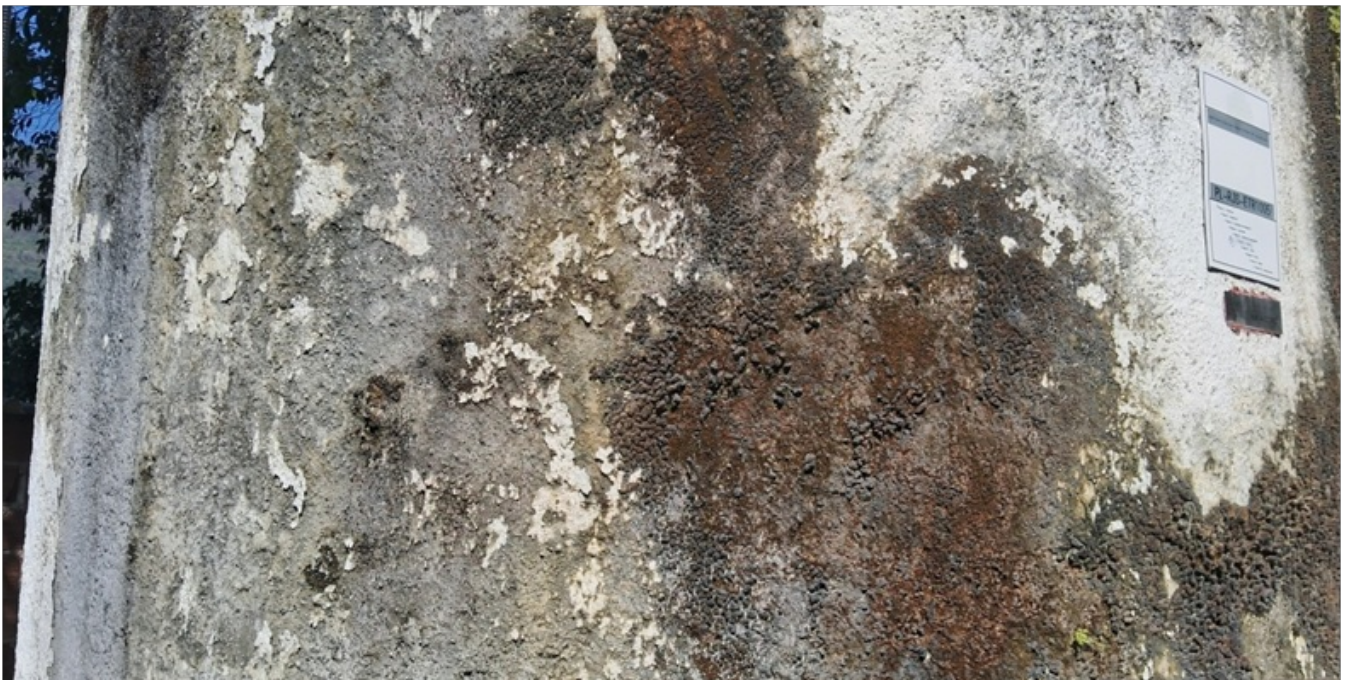
- 2 - Não há escada, na lateral do reservatório, para vistoriar a parte superior da unidade;
- 3 - Vazamento na parede do reservatório (foto 6);

Foto 6 – Vazamento na parede

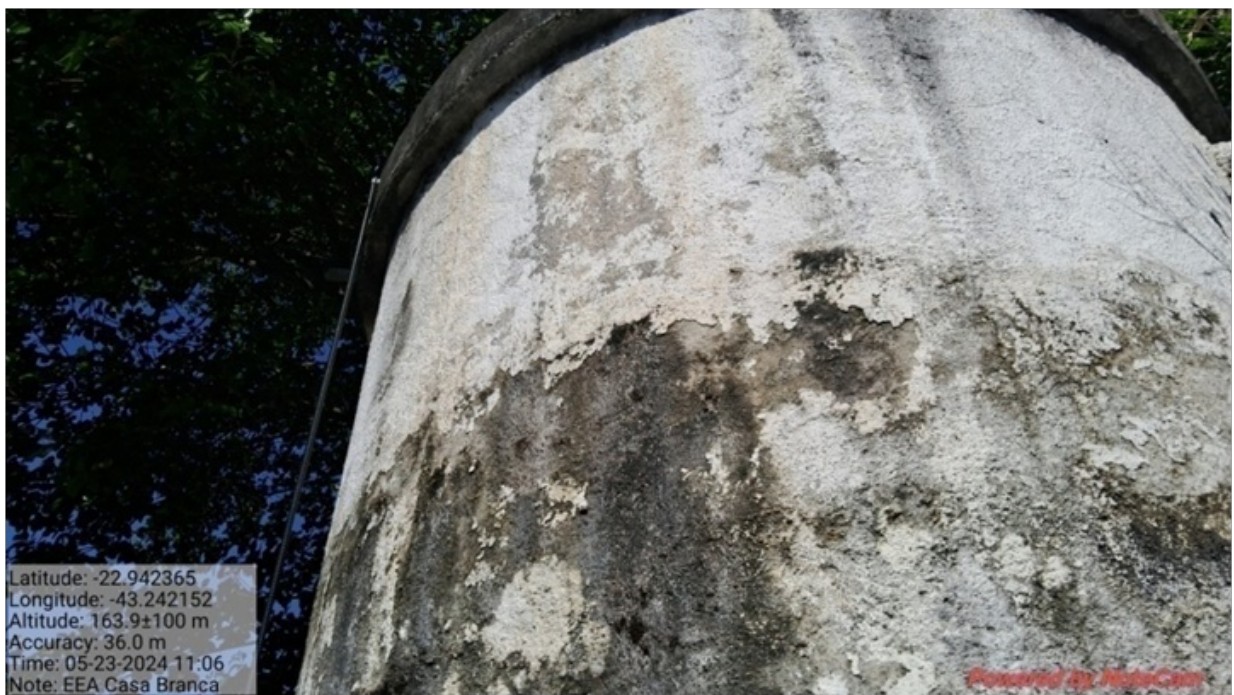
- 4 - Reservatório sem tubulação de limpeza;
- 5 - Reservatório sem identificação e a pintura estava deteriorada (fotos 7 e 8);

Foto 7 – Sem identificação e pintura

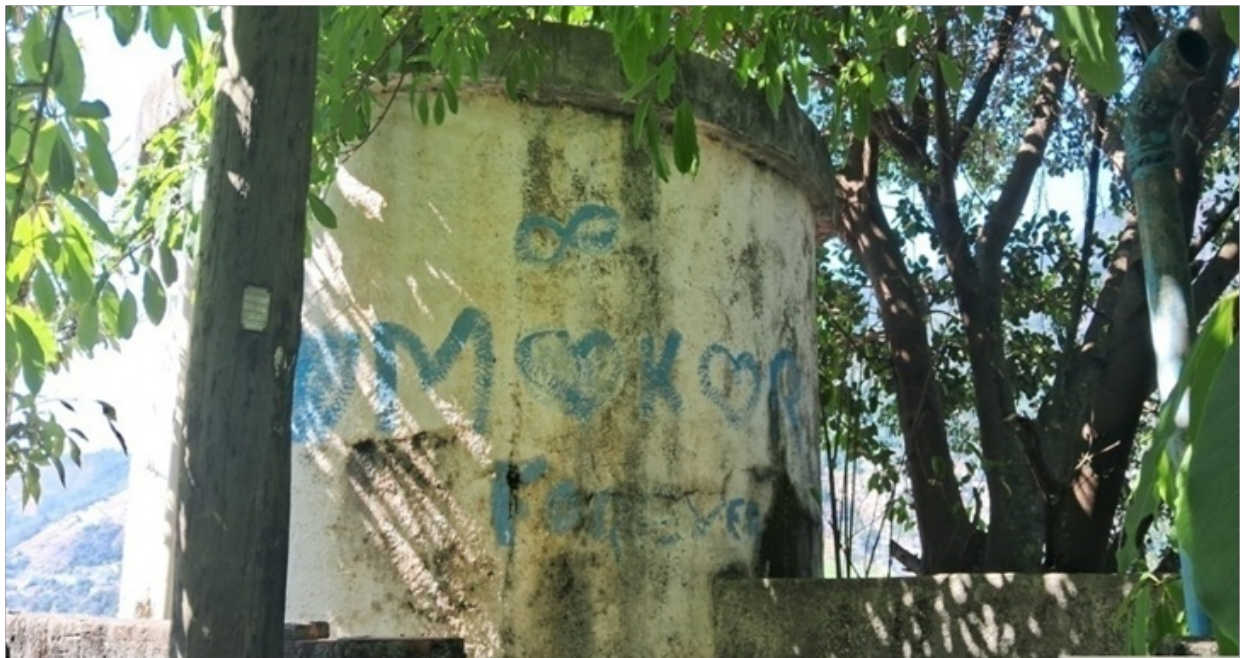
Foto 8 – Sem identificação e pintura

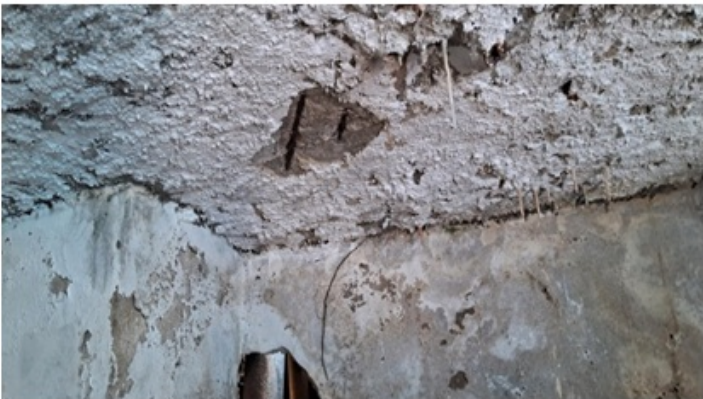
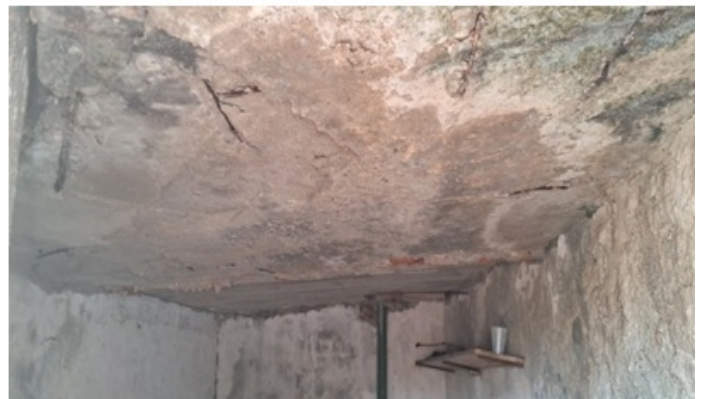
7 – Ferragens aparentes na laje inferior do reservatório (fotos 9 e 10);

Foto 9 e 10 - Ferragens expostas na laje

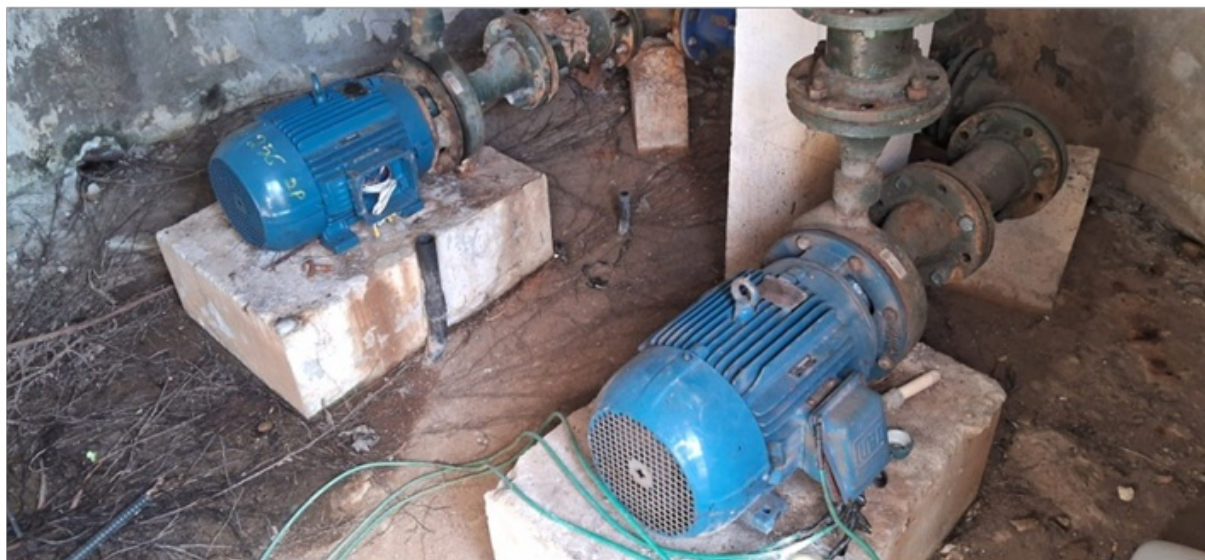
- 1 - No momento da vistoria a elevatória estava em operação;
- 2 - O abrigo onde está situada a motobomba fica abaixo do reservatório;
- 3 - A água que estava sendo elevada tinha como origem o reservatório;
- 4 - A estação elevatória possui dois conjuntos motobomba, sendo que um é reserva (foto 11);

Foto 11 – Conjuntos motobomba

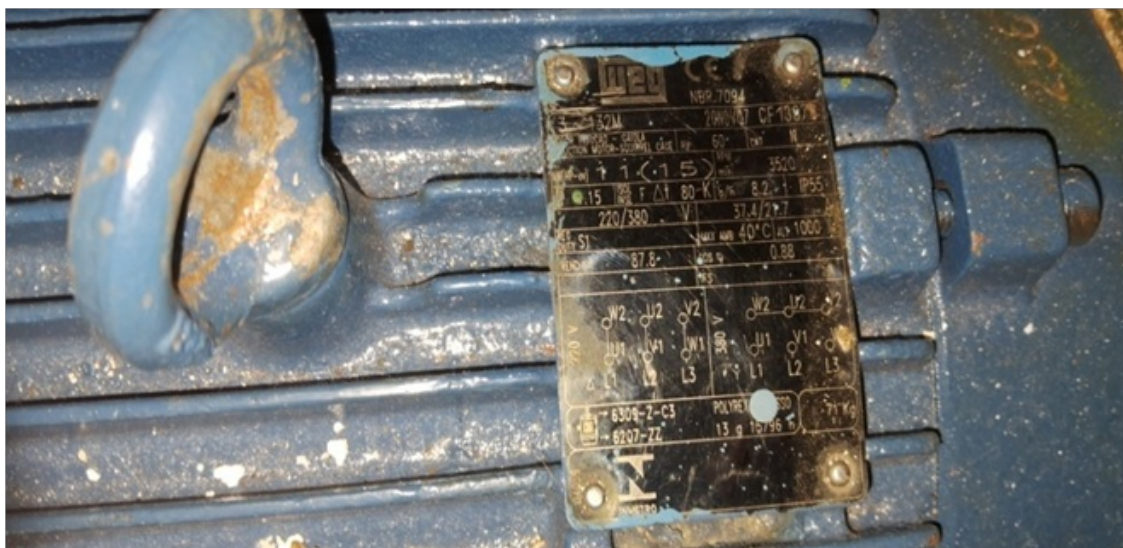
6 - A motobomba é do tipo centrífuga, com potência do motor de 15 CVs (foto 12);

Foto 12 – Plaqueta indicamndo a especificação da motobomba

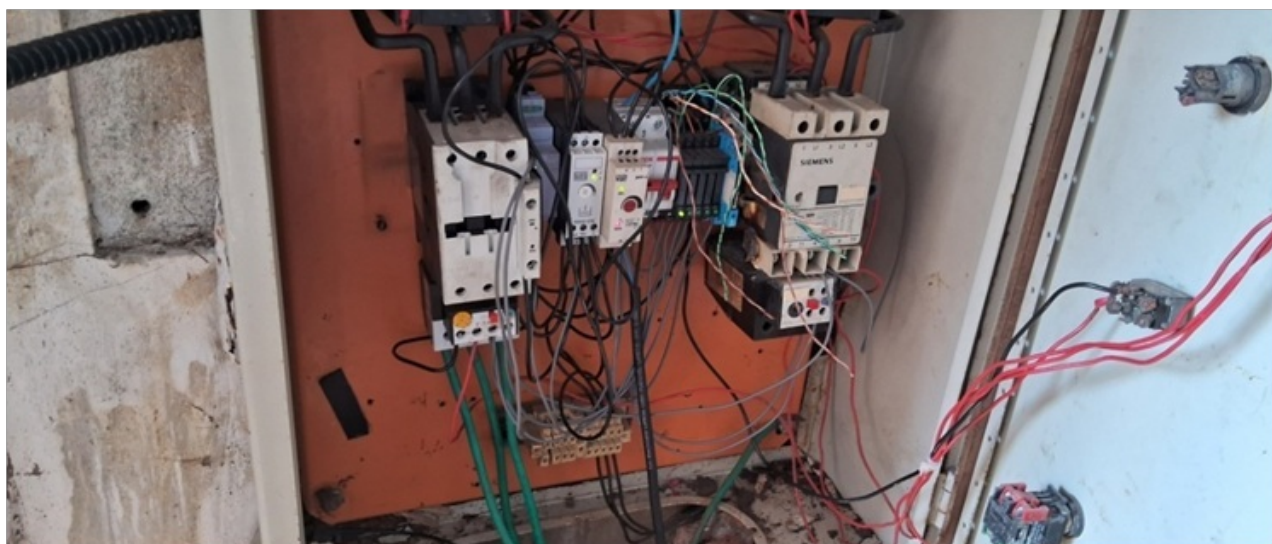
7 – O painel de controle da elevatória está em bom estado (fotos 13 e 14);

Foto 13 – Vista inter na do painel de controle

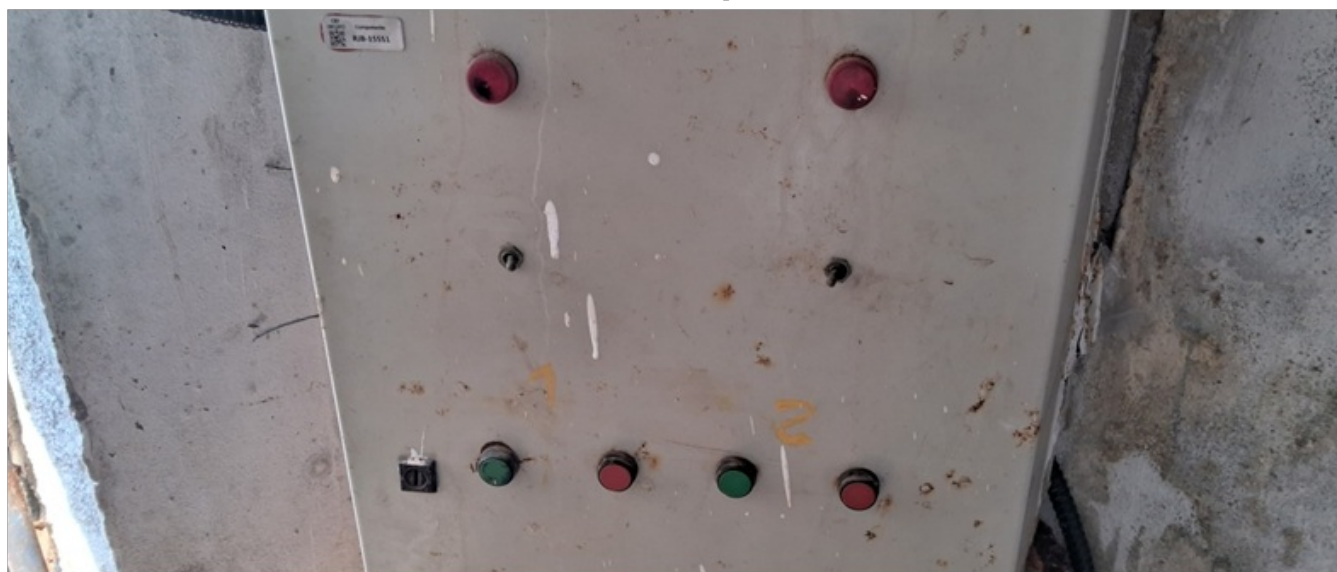
Foto 14 – Vista externa do painel de controle

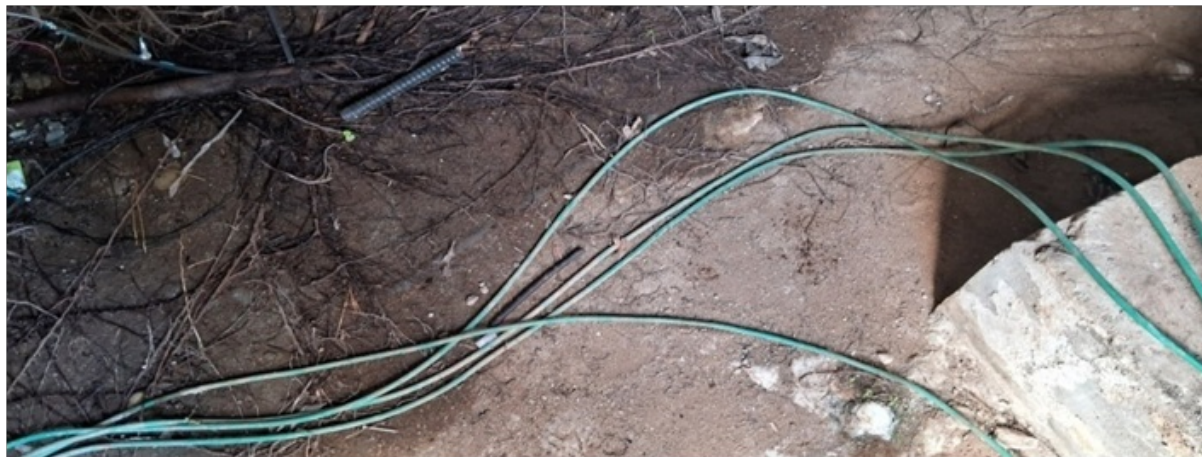
1 - Fiação elétrica não está protegida (foto 15);

Foto 15 – Fiação exposta no chão do abrigo da elevatória

- ü identificar e pintar o abrigo da EEAT;
- ü proteger a fiação elétrica da EEAT;
- ü retirar a vegetação do interior do abrigo da elevatória;
- ü fazer a manutenção da porta e caixilho da porta da EEAT;
- ü fazer a manutenção internamente do abrigo da EEAT;
- ü fazer a manutenção das conexões da EEAT;
- ü abrir janelas visando iluminação natural e ventilação na EEAT;
- ü instalar pontos de luz na EEAT.

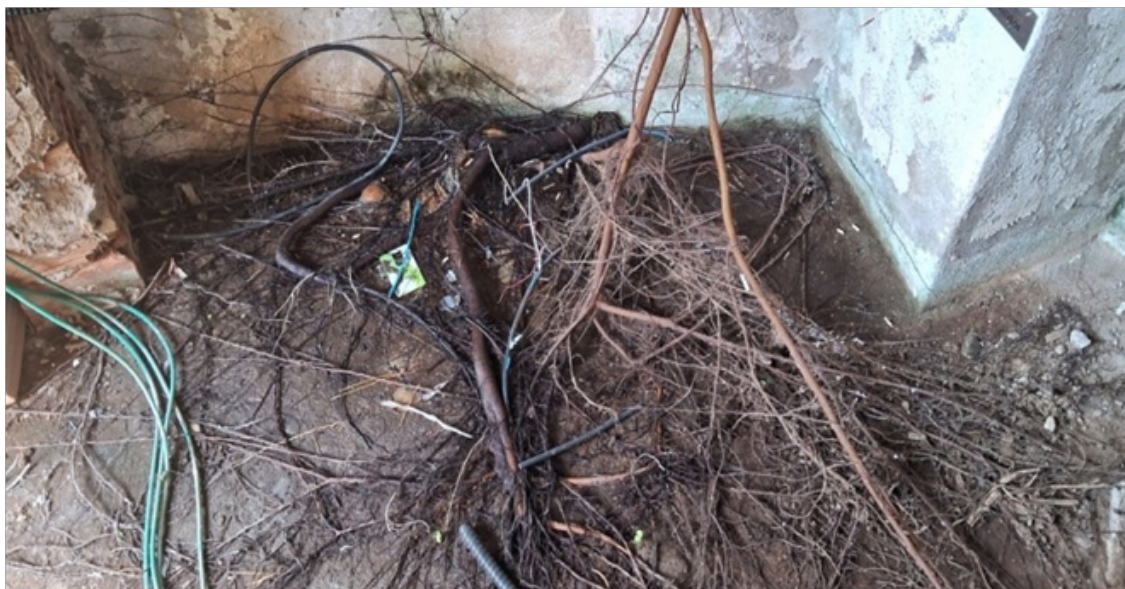
2 - Vegetação no interior do abrigo da elevatória (foto 16);

Foto 16 – Vegetação no chão do abrigo da elevatória

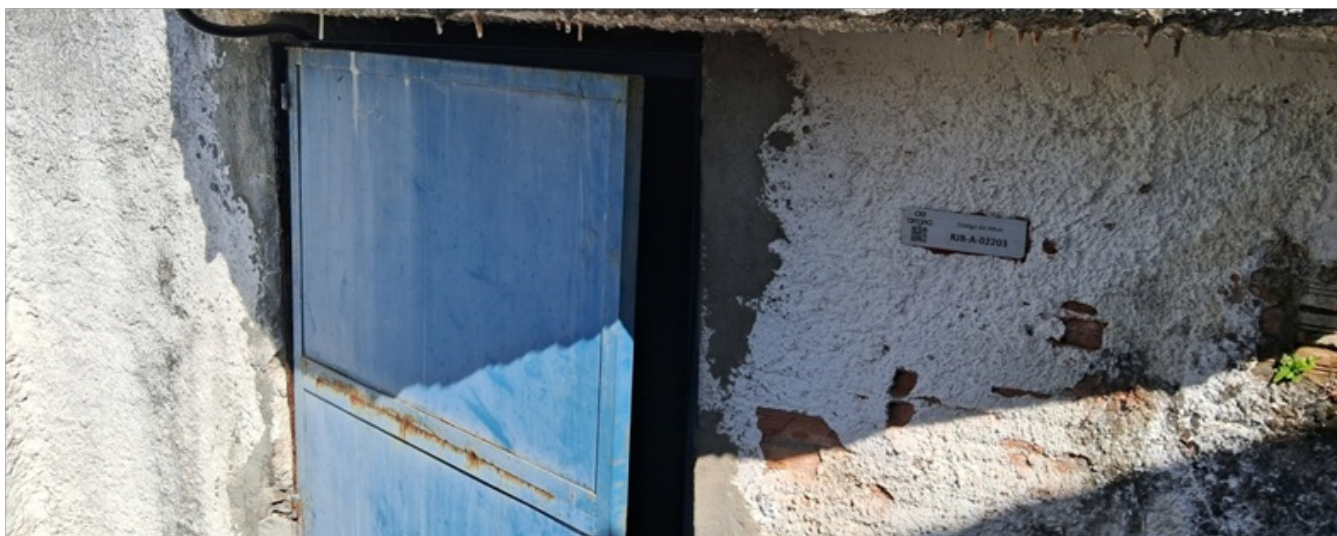
7 – A porta e o caixilho da porta do abrigo da elevatória está enferrujada (foto 17 e 18);

Foto 17 – Ferrugem no meio da porta

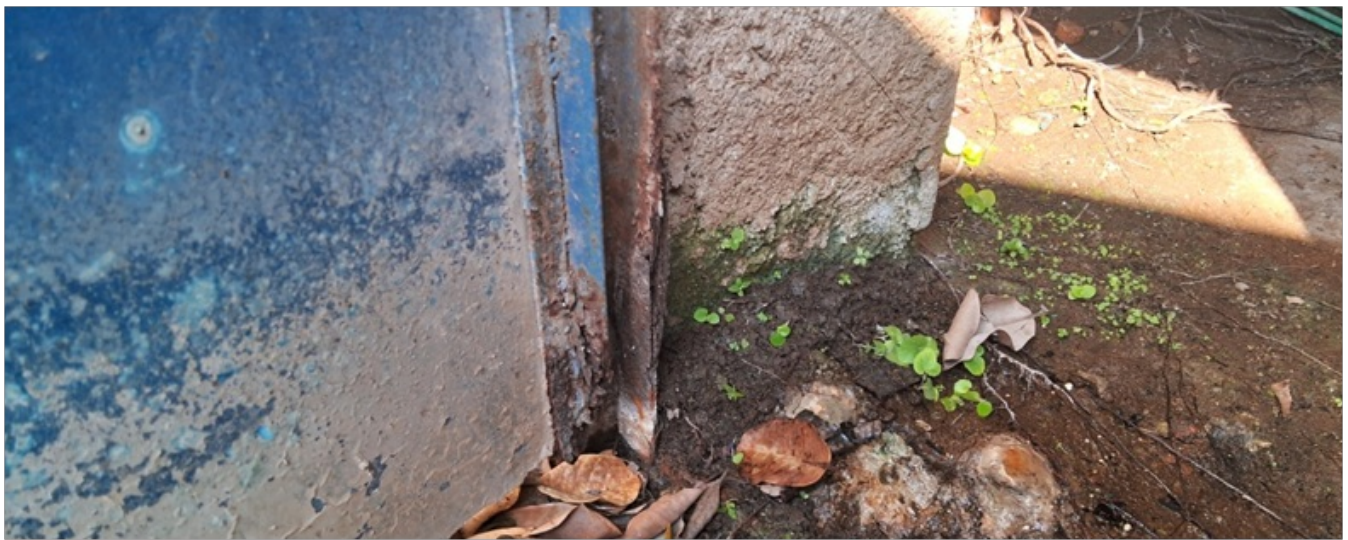
Foto 18 – Ferrugem na base da porta e do caixilho

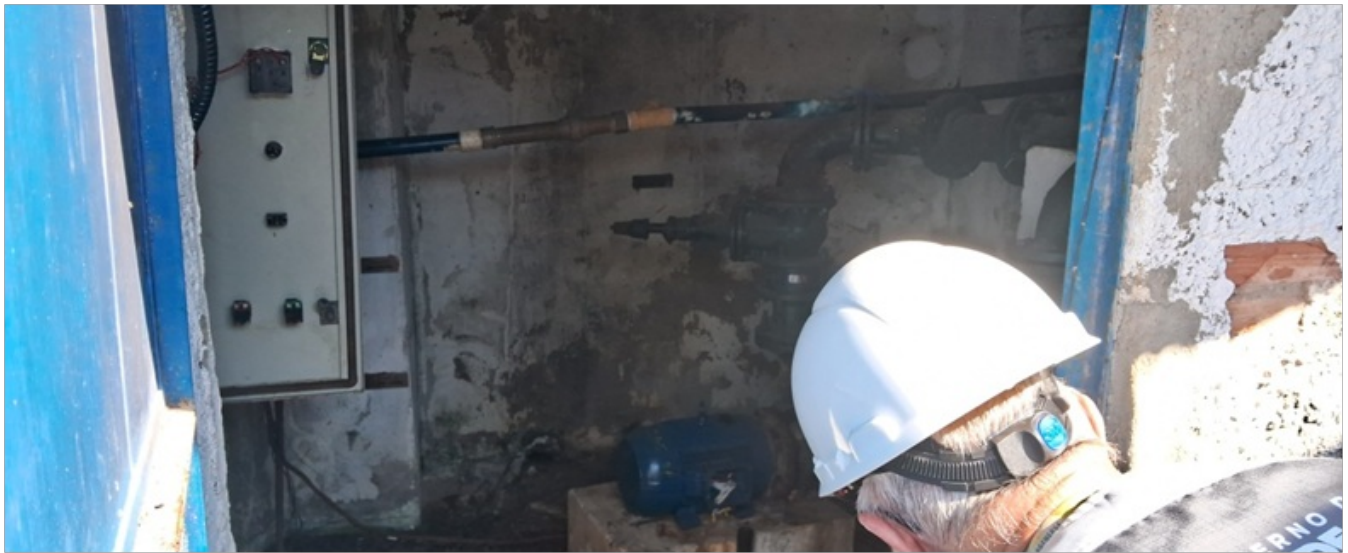
6 - O abrigo da elevatória se encontra em mau estado de conservação (fotos 19 e 20);

Foto 19 – Entrada do abrigo da elevatória

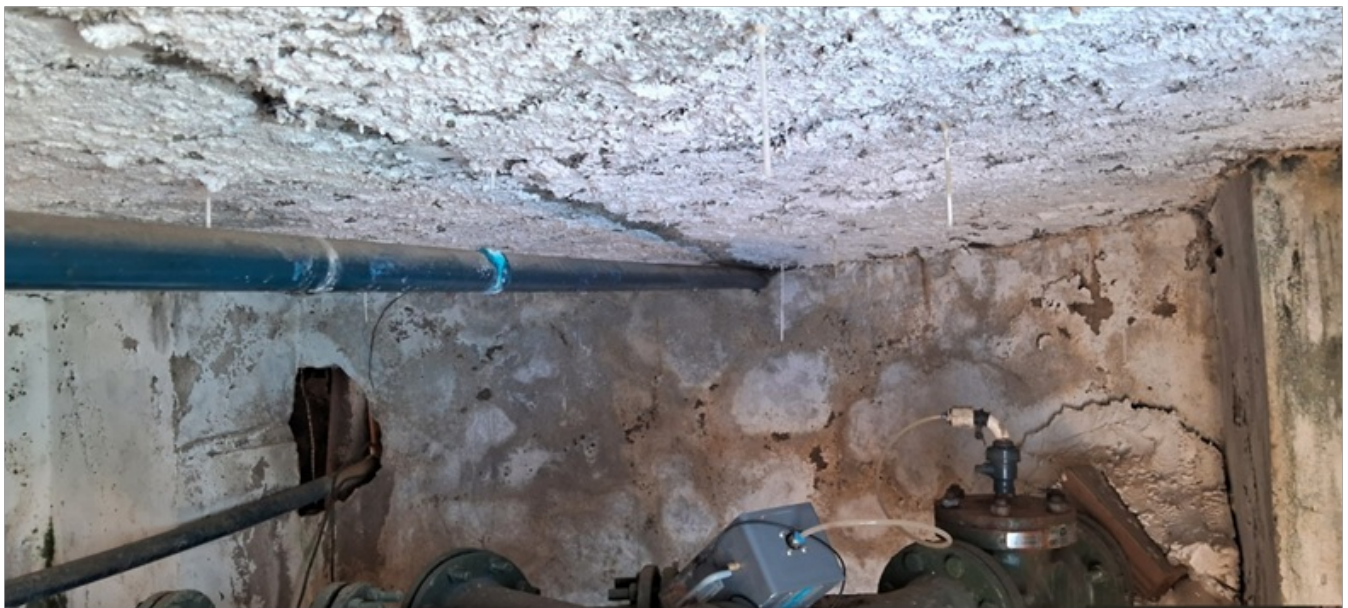
Foto 20 – Interior do abrigo da elevatória

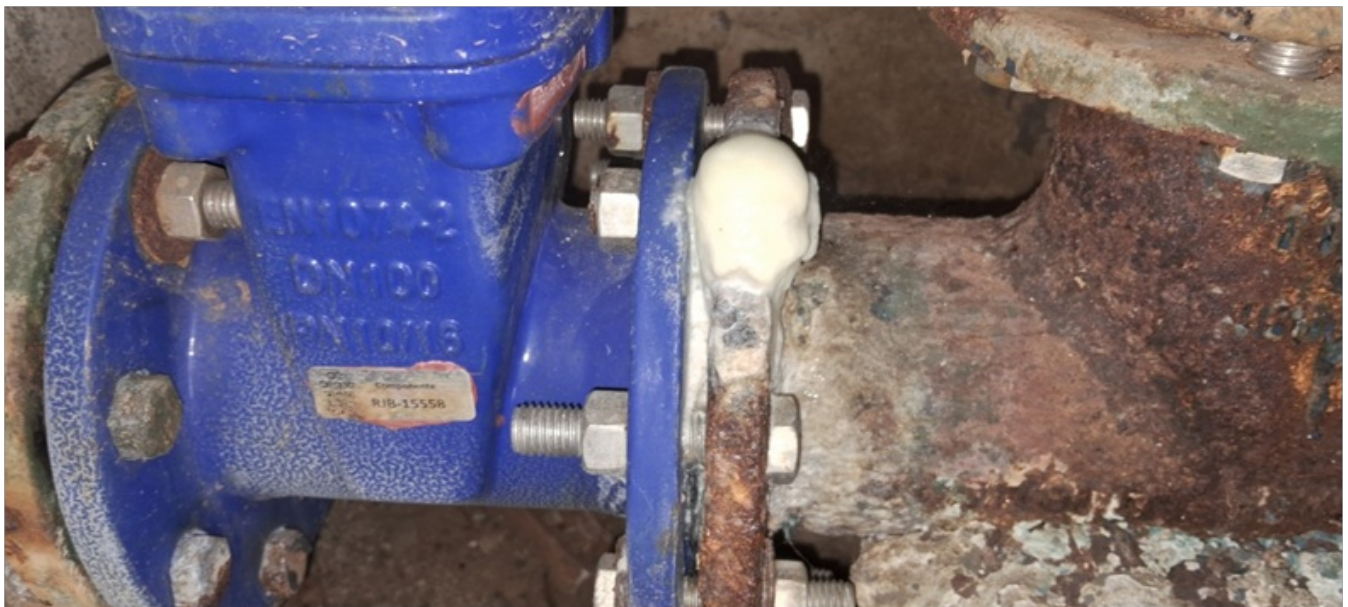
7 – Conexões da elevatória em mau estado de conservação (fotos 21 e 22);

Foto 21 – Te flangeado 90° x 100 mm enferrujado

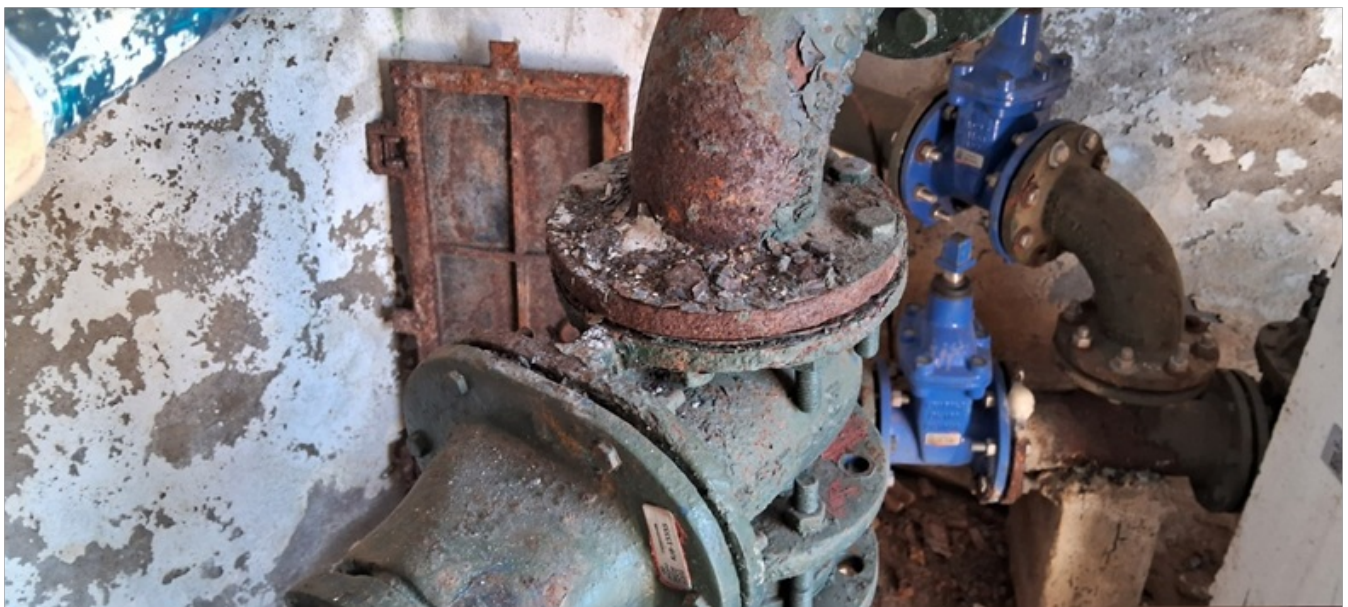
Foto 22 – Curva flangeada 90° x 100 mm enferrujada
