**RELATÓRIO DE FISCALIZAÇÃO AGENERSA/CASAN N° 132/2024**

| <b>Processo:</b> | SEI- 480002/001548/2024 | <b>Data</b> | 02/07/2024 |
| <b>Local Fiscalizado</b> | Rua Tibagi, em frente ao N° 1634– Bangu/RJ | | |
| <b>Objetivo da Fiscalização</b> | Vistoria da operação de Estação Elevatória de Água Tratada | | |

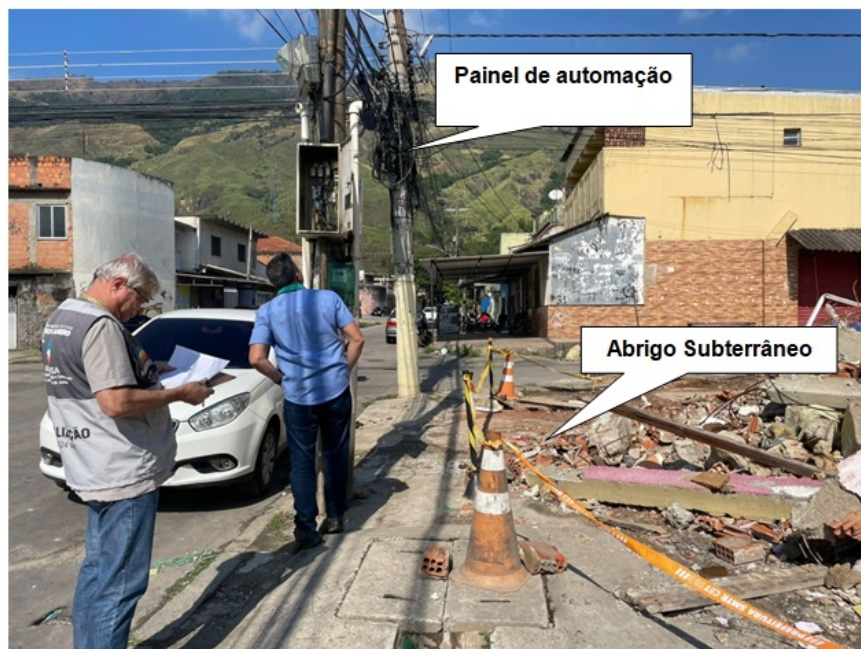
A EEAT – Tibagi está situada em um abrigo subterrâneo na calçada da via pública (foto 1) e não possui identificação. O abrigo do conjunto motobomba está em bom estado de conservação, com tampa de concreto e inserido dentro de uma caixa cilíndrica de aço (foto 2), com acesso restrito a pessoas autorizadas. O conjunto motobomba é do tipo centrífuga *in line*, automatizado, potência de 12,5 CV, com válvula de retenção e em operação no momento da vistoria. Conforme informação do representante da Concessionária, a pressão manométrica de recalque é de 40 mca e a de retaguarda 10 mca. Não há inversor de frequência, nem conjunto motobomba reserva no local. O DN da tubulação de recalque e de sucção é de 100 mm. Notou-se a presença de água em pouca quantidade no na caixa cilíndrica de aço (foto 4) e fiação disposta de maneira irregular.

Foto 1 - Localização da EEAT Tibagi na calçada de via pública.

- Ø Providenciar a identificação da unidade;
- Ø Providenciar revitalização do pannel de automação e a devida sinalização de risco de choque elétrico;
- Ø Providenciar registros *in loco* de manutenções realizadas;
- Ø Providenciar iluminação artificial adequada.

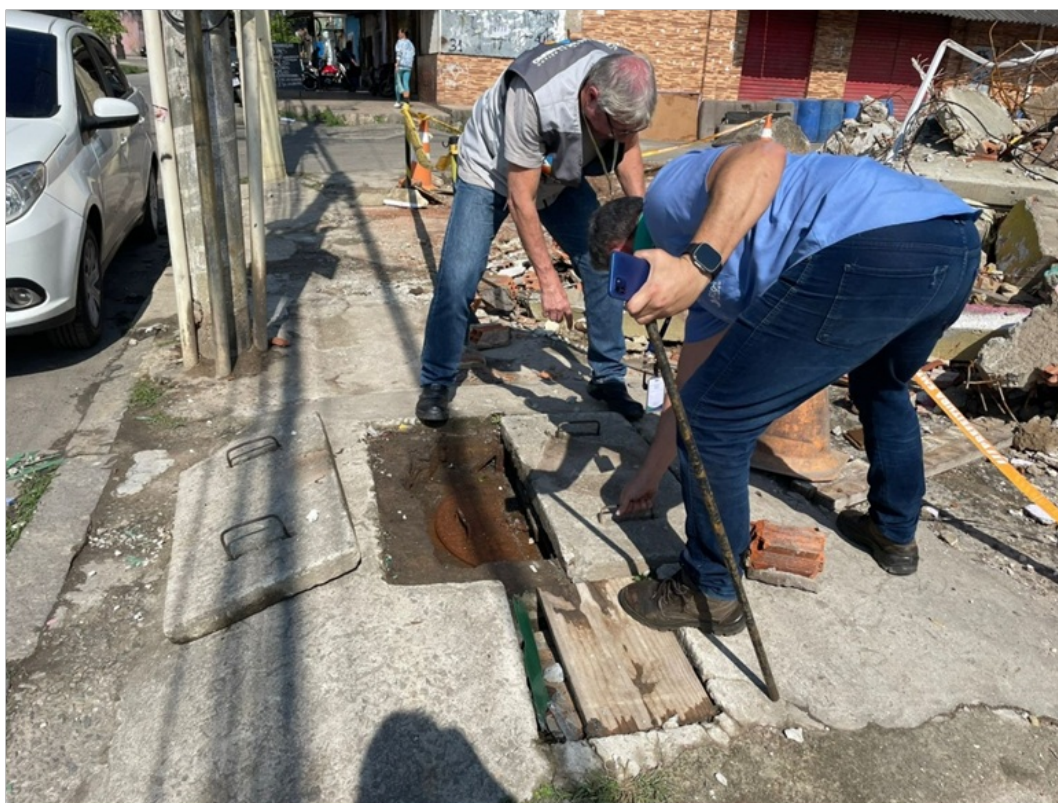
Foto 2 – Abertura da tampa de concreto e posterior abertura da tampa da caixa cilíndrica de aço

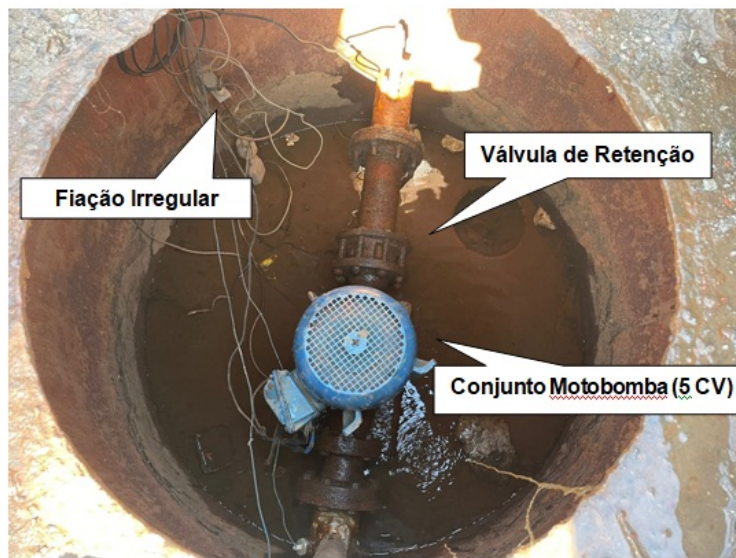
Foto 3 – Localização do conjunto motobomba dentro da caixa cilíndrica de aço

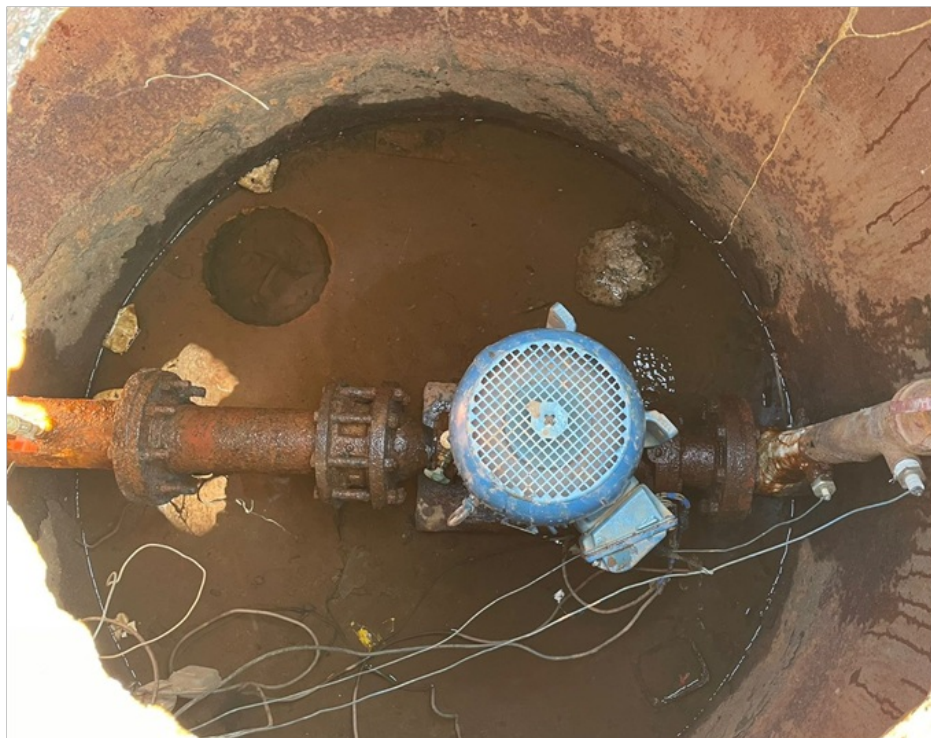
Foto 4 – Presença de água na caixa cilíndrica de aço

| ESTAÇÃO ELEVATÓRIA (Água) | | | |
|---|---|---|---|
| Existem sinais de vazamento na EEAT? | X | | Presença de água no painel |

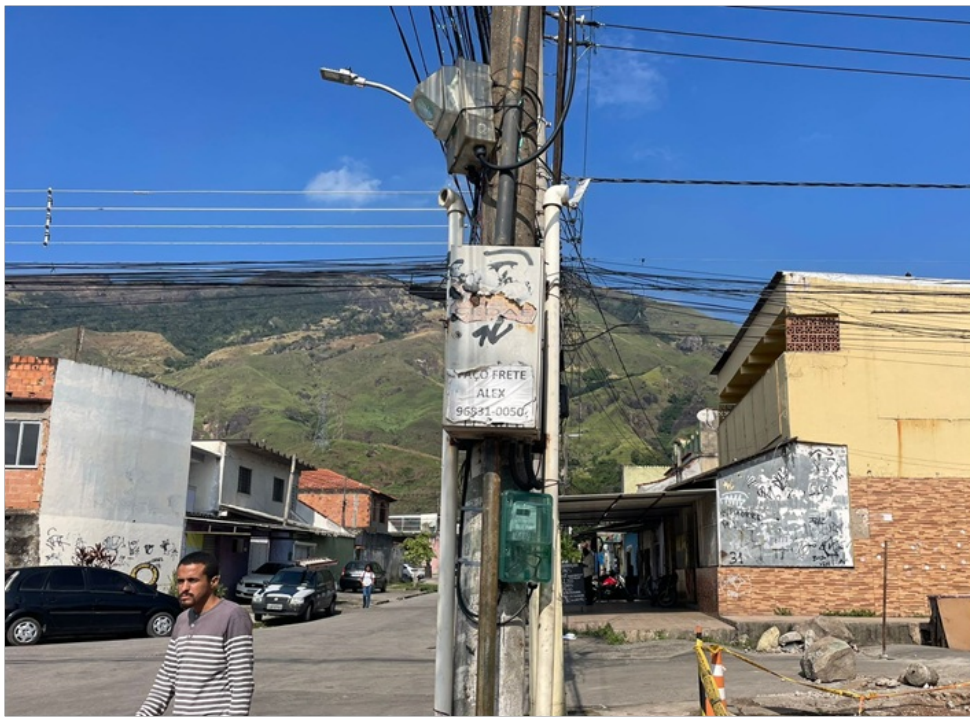
O abrigo do painel de automação está bastante deteriorado, estava trancado, seus equipamentos elétricos estavam conservados e não há sinalização de risco de choque elétrico (fotos 5 e 6).

Foto 5 – Abrigo do painel de automação fechado, bastante deteriorado.

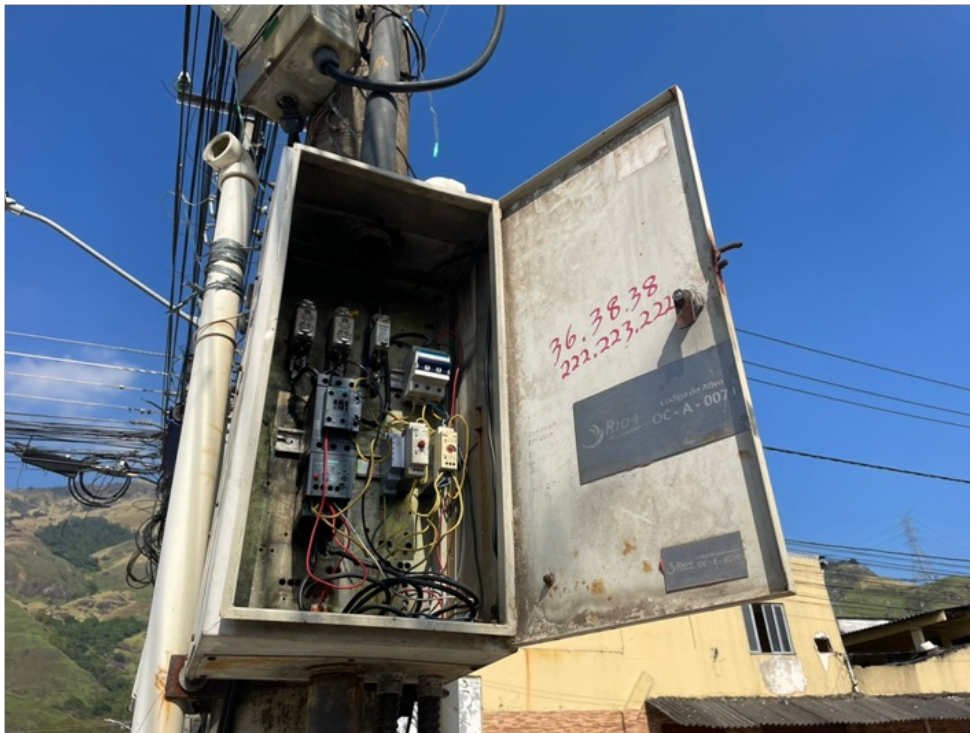
Foto 6 - Abrigo do painel de automação aberto, bastante deteriorado, sem sinalização de risco de choque elétrico.

| ESTAÇÃO ELEVATÓRIA (Água) | | | |
|---|---|---|---|
| Os equipamentos elétricos estão adequadamente protegidos? | | X | Abrigo do painel deteriorado e sem sinalização de risco de choque elétrico, fiação disposta de maneira irregular no painel |
