## **RELATÓRIO DE FISCALIZAÇÃO AGENERSA/CASAN Nº 213/2024**

| <b>Processo:</b> | SEI-480002/001314/2024 | <b>Data</b> | 20/08/2024 |
| <b>Local Fiscalizado</b> | Rua Belmiro Braga, 809 - Boa Vista, São Gonçalo/RJ | | |
| <b>Objetivo da Fiscalização</b> | Vistoria da operação Estação Elevatória | | |

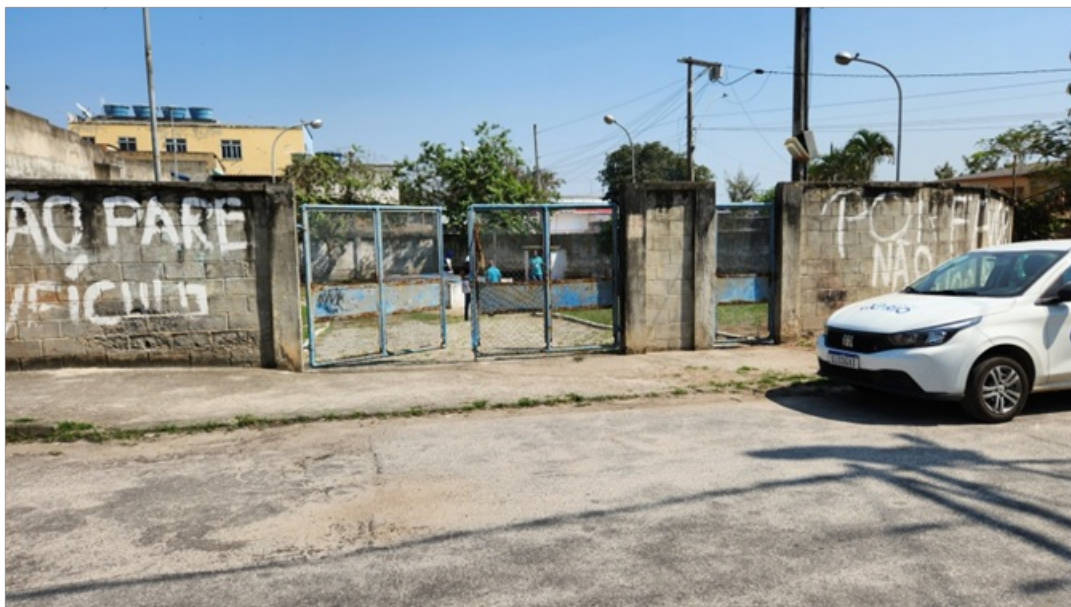
A estação elevatória de esgoto bruto está localizada na Rua Belmiro Braga, 809 - Boa Vista, São Gonçalo/RJ . Atende a Bacia do Imboassú, foi projetada para uma vazão de 12,5 L/s. Projetada para funcionar com duas bombas com potência de 4 CV e acionamento por partida direta. Durante a fiscalização, ela não estava recebendo efluentes, nem conjunto de bombas ou estruturas de gradeamento instaladas. Possui barrilete e telemetria instalada. Se em operação recalcaria os efluentes para a ETE São Gonçalo. (Fotos 1 e 2)

Fotos 1 - Fachada elevatória

Ø Apresentar estudo sobre reativação da elevatória, se existir;

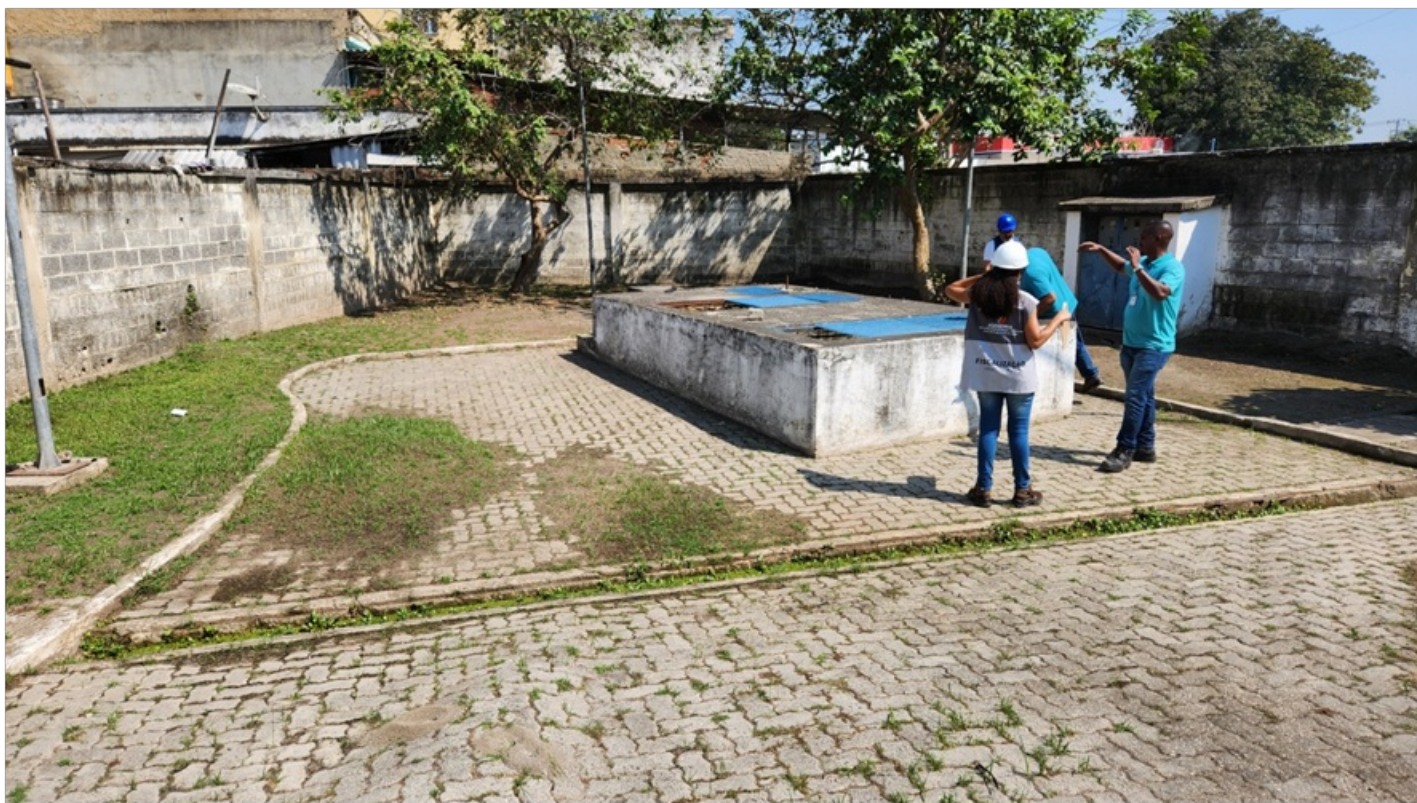
Foto 2 – Área interna elevatória

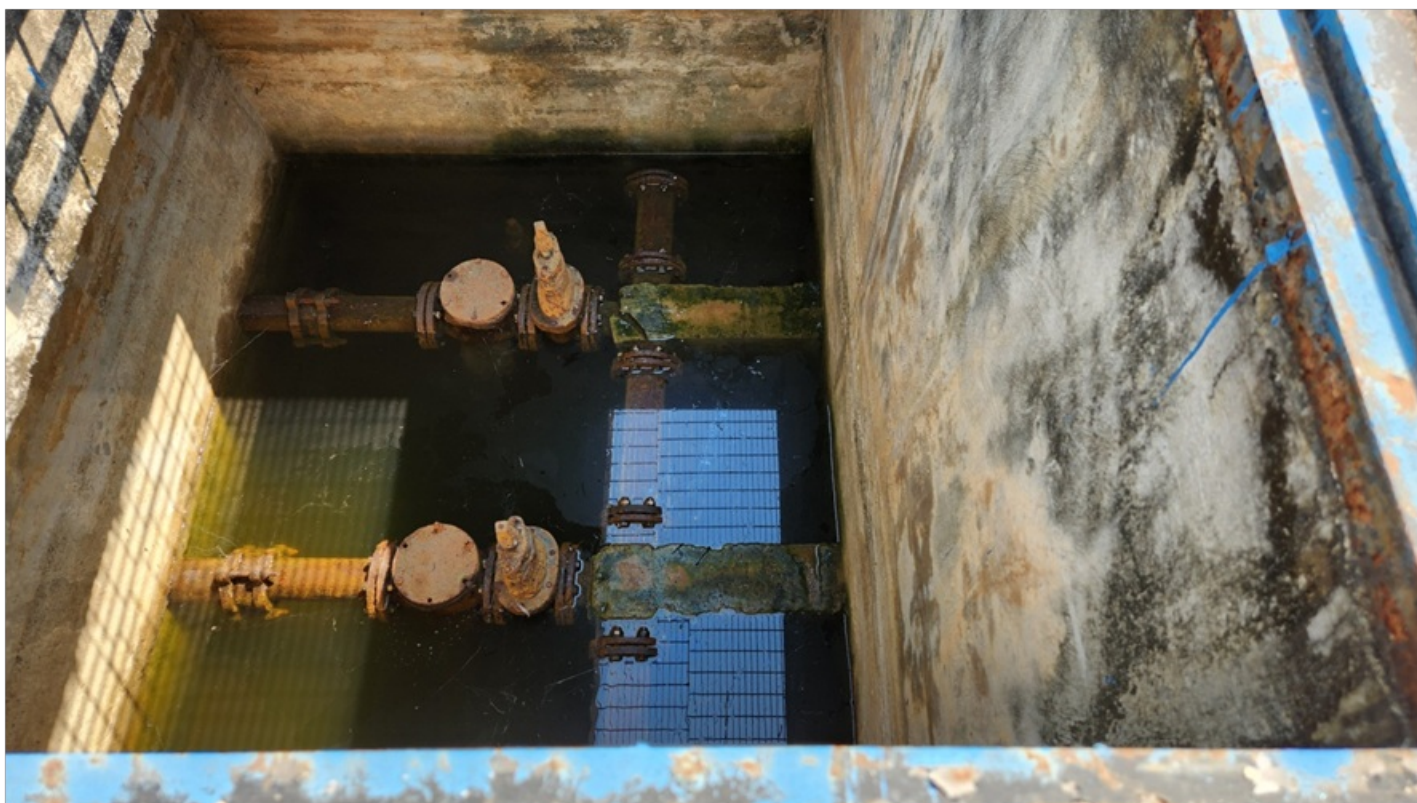
A estação possui duas linhas de recalque de esgoto, que apresentava estado considerável de corrosão (Foto 3). Como já citado, sem qualquer conjunto motor bomba instalados nelas (Foto 4). Foi informado pelo representante da concessionária que atualmente a linha que chegaria a elevatória de esgoto esta em “by-pass” com o tronco principal que vai a ETE São Gonçalo.

Foto 3 – Barrilete de recalque

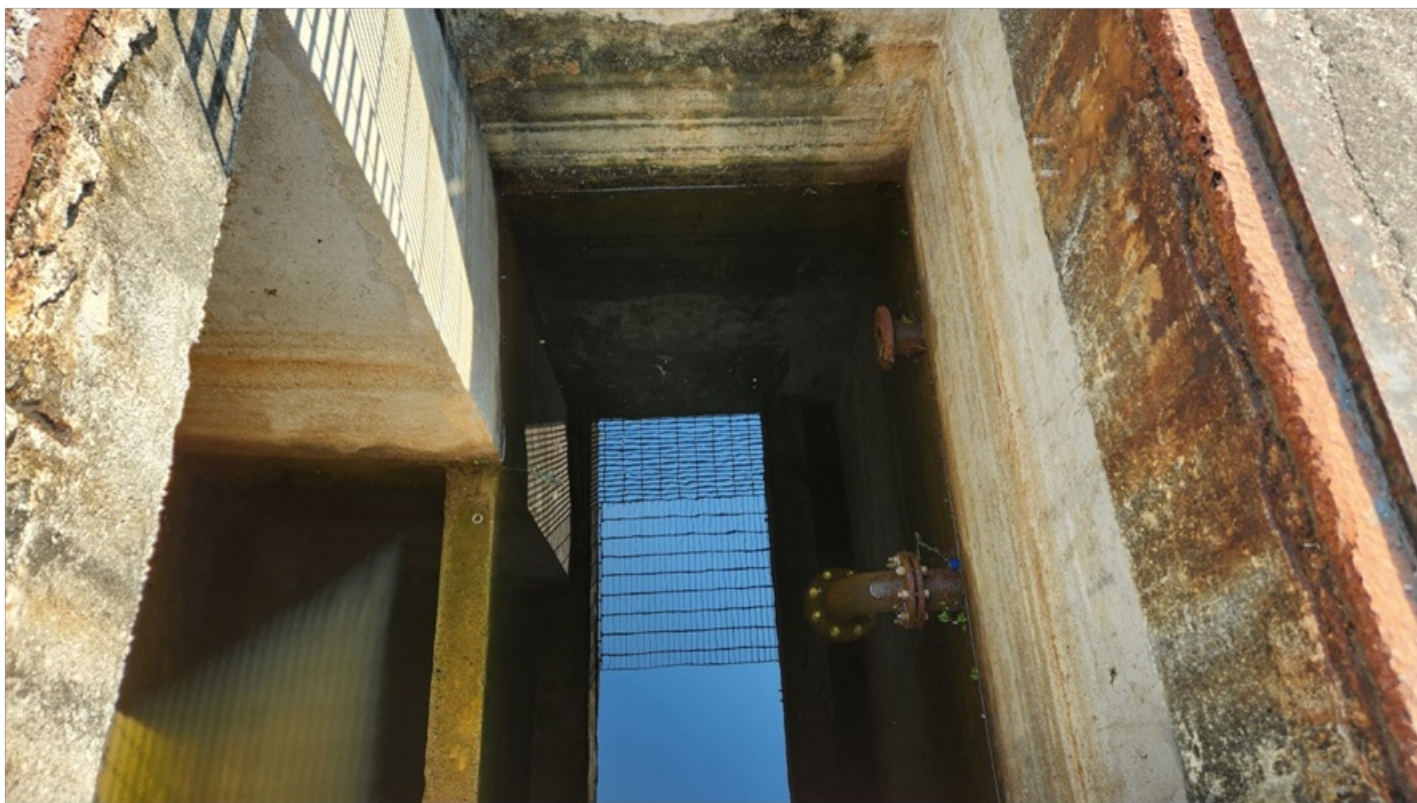
Foto 4 – Poço de sucção das bombas, sem bombas

- Ø Manter segurança, manutenção e conservação do local (Ex: Retirada água da chuva dos poços);
- Ø Providenciar a sinalização de segurança de risco de choque elétrico, ainda que os quadros de comando elétricos estejam desligados.

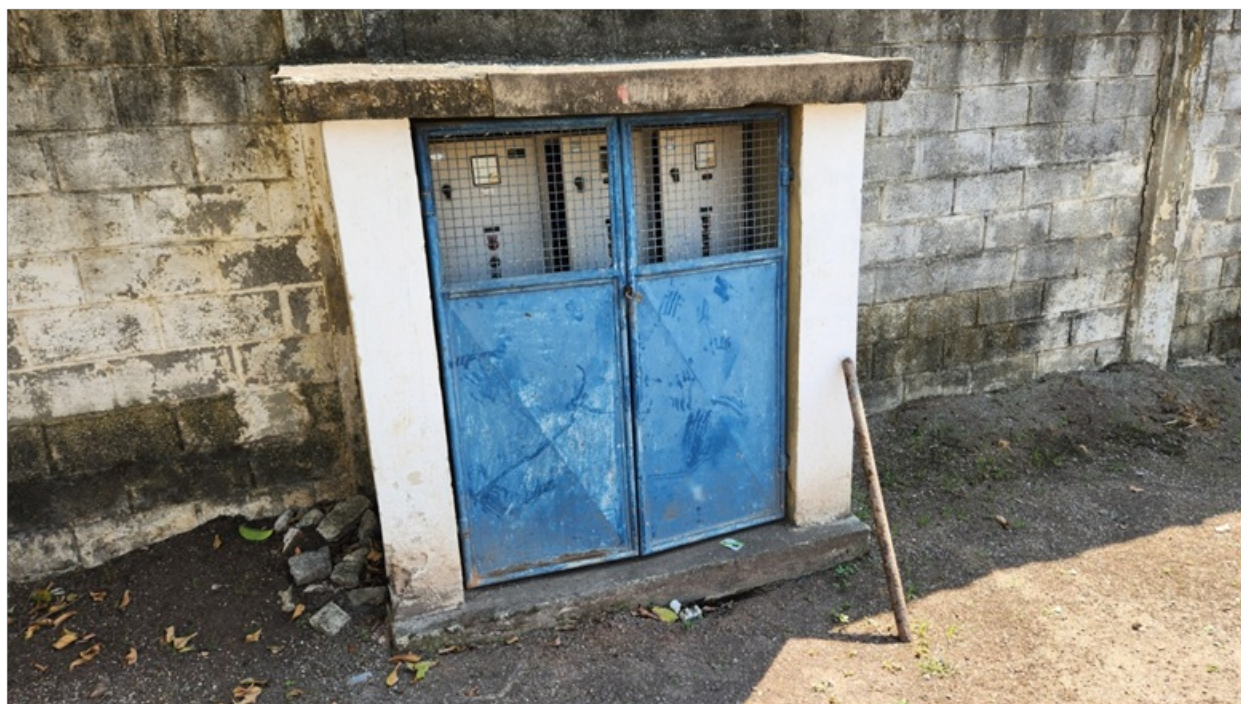
Possui 3 quadros de comando elétrico, no momento da fiscalização estavam desligados devido a inoperância da estação elevatória (Foto 5). O gradeamento do poço de chegada estava ausente, assim como a manivela da comporta (Fotos 6 e 7).

Foto 5 – Quadros de comando elétrico

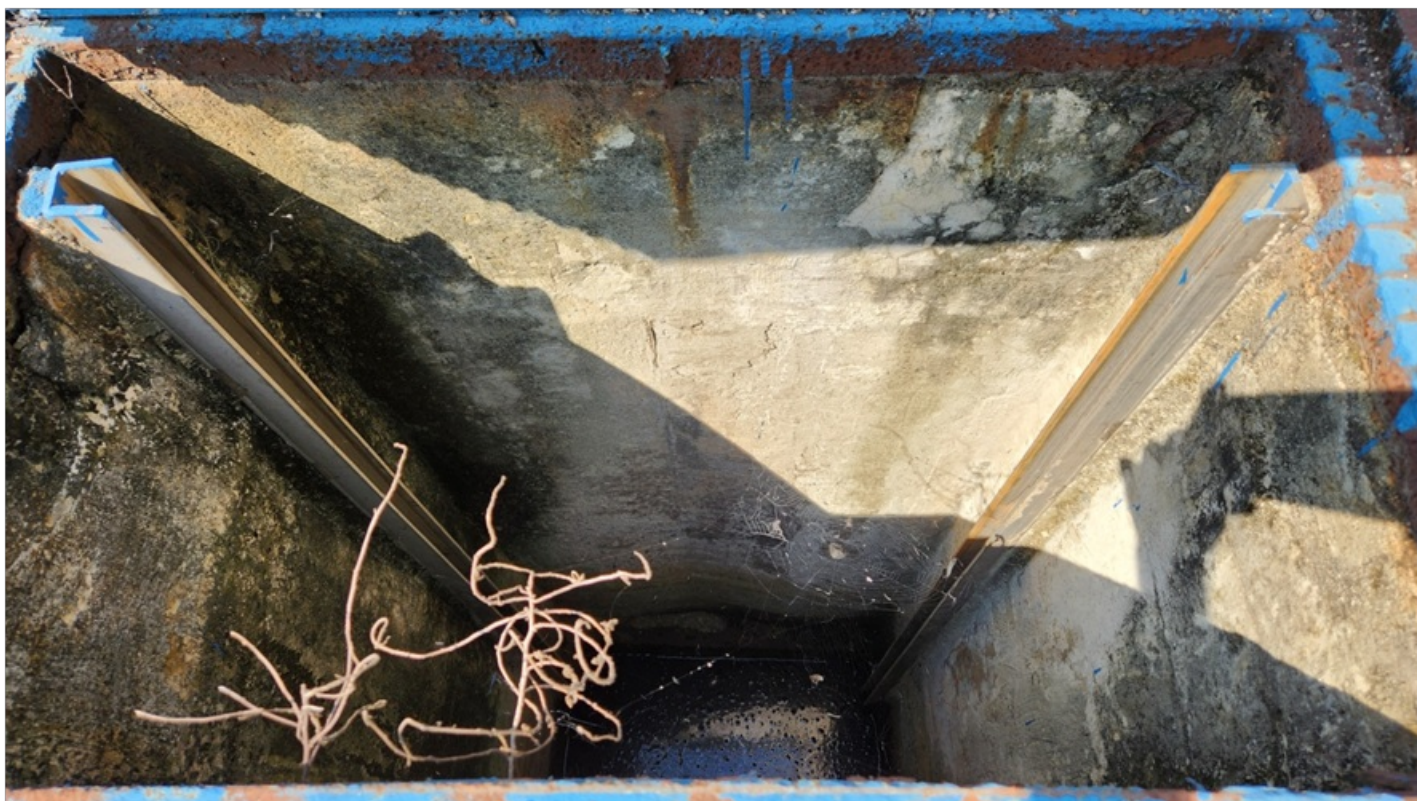
Foto 6 – Poço de chegada, sem gradeamento

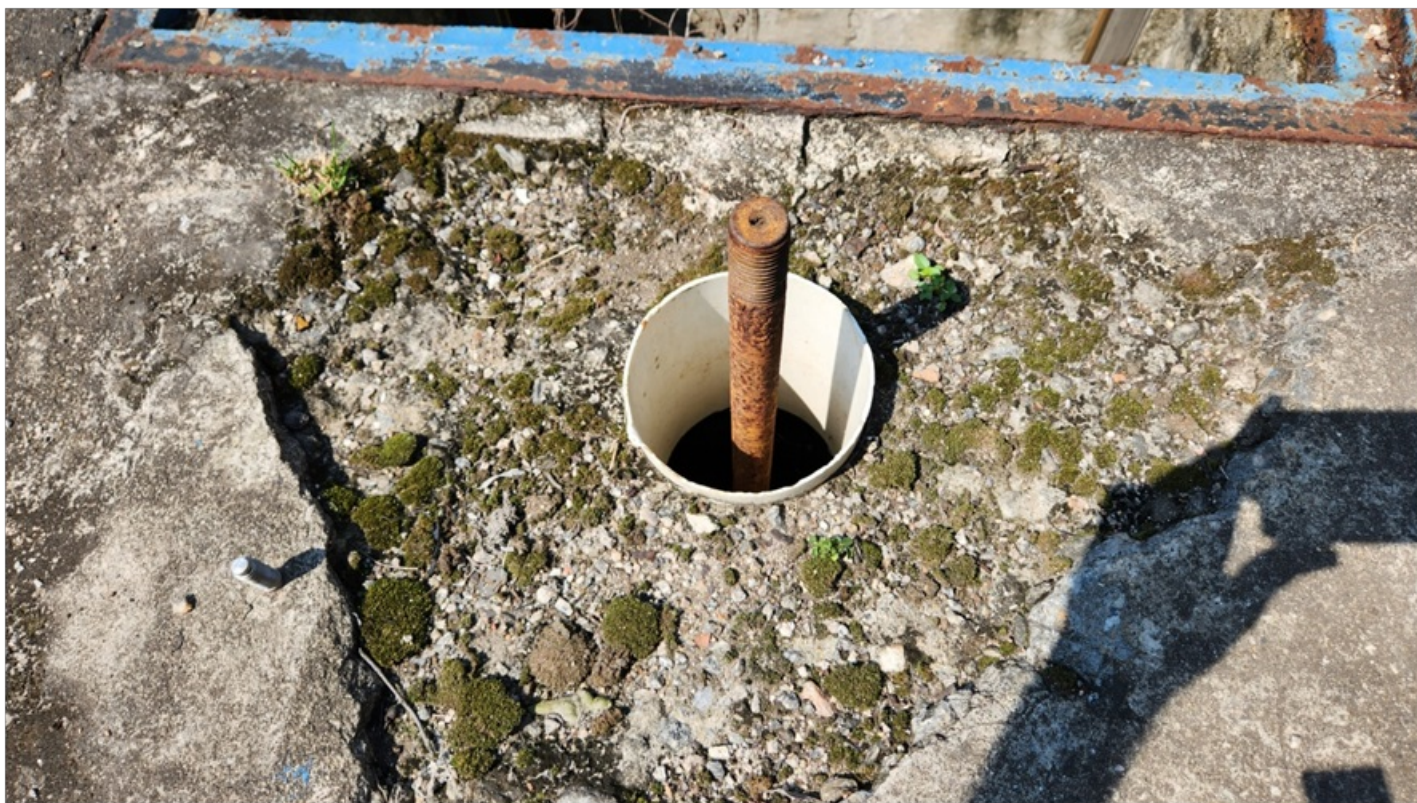
Foto 7 – Peça de comporta, sem manivela
