## **RELATÓRIO DE FISCALIZAÇÃO AGENERSA/CASAN Nº 215/2024**

| <b>Local Fiscalizado:</b> | Rua Leopoldina Neves Pinheiro, 100, Morro do Santana, - Macaé – RJ (ETA Macaé) | | |
| <b>Objetivo da Fiscalização:</b> | Verificar Operação dos equipamentos - padrões aceitáveis | | |

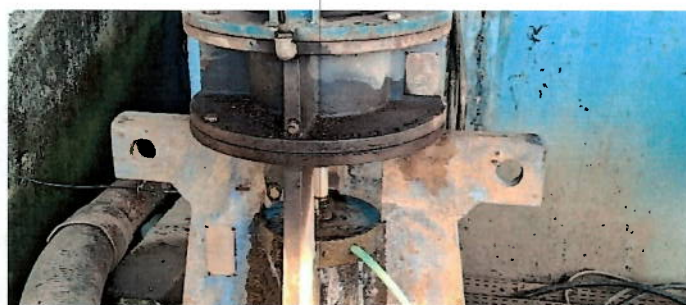
Foto 6: CMB apresenta vazamento.

- c) Vazamentos de água no TAU e conjuntos moto bombas na captação;
- d) Registro necessitando de manutenção na unidade de captação;
- e) Condutores elétricos expostos ao tempo, desorganizados e resíduos acumulados no interior da caixa de passagem (subestação na captação);

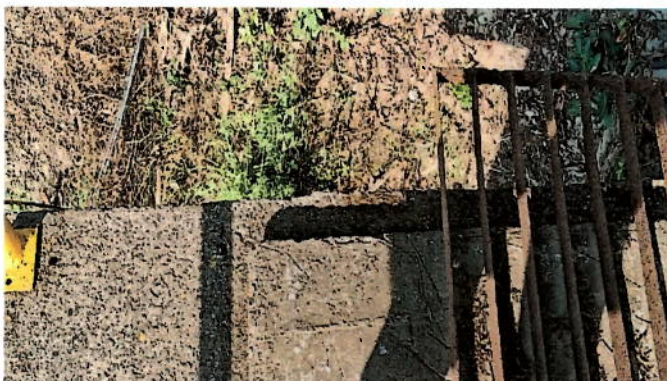
Foto 7: Extremidade do corredor de CMB do baixo recalque. Nota-se área com ausência de guarda-corpo.

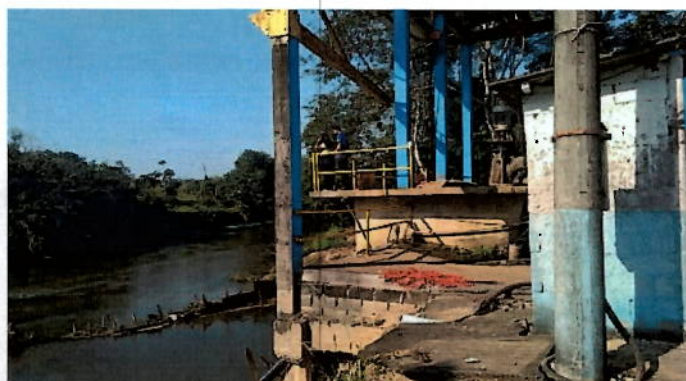
Foto 8: Trecho próximo aos CMB do baixo recalque necessitando instalação de guarda-corpo.

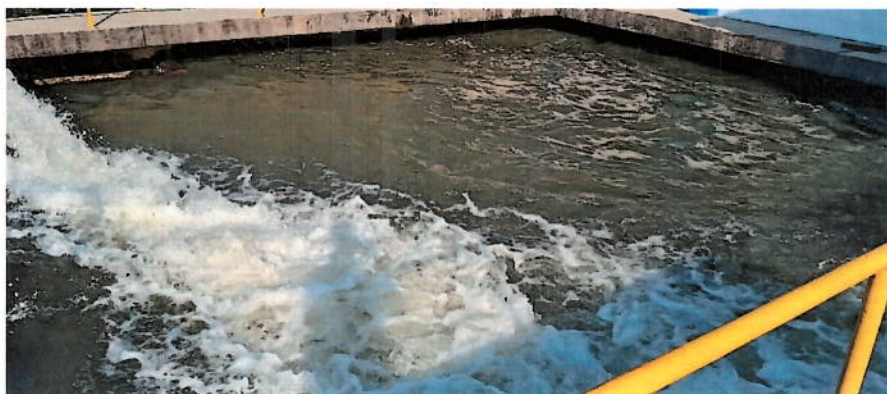
O poço de sucção é elevado, tem formato retangular, construído em concreto armado e dotado de válvulas para descarga. A casa de bombas é formada por quatro bombas centrífugas de eixo vertical com 400 CV cada, funcionando em regime 3 + 1, com acionamento controlado por inversor de frequência e altura manométrica total de 95 mca. No momento da vistoria a vazão de abastecimento do poço de sucção estava maior que a de recalque, o que estava ocasionando extravasamento do poço.

Foto 11: Vista superior do poço de sucção, destaca-se extravasamento.

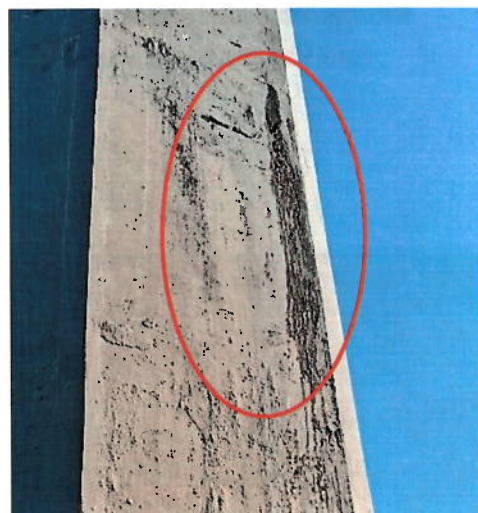
Foto 20: Área com vazamento na parede do TAU.

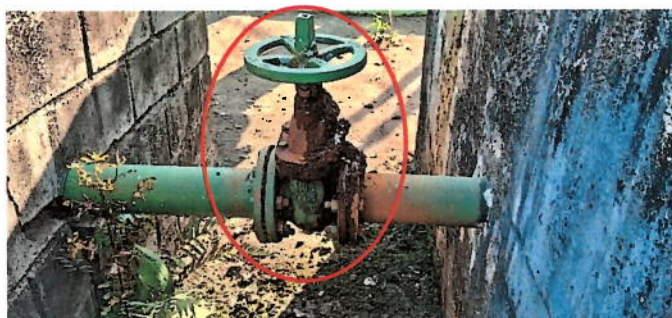
Foto 21: Registro necessitando manutenção.

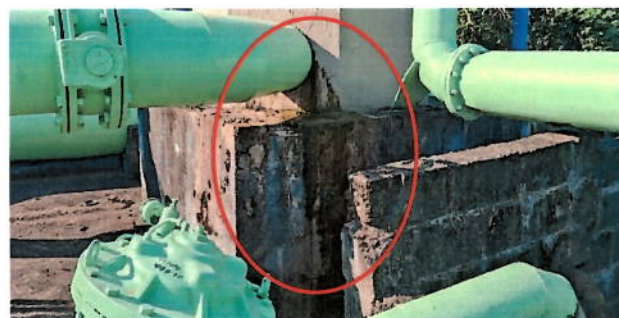
Foto 22: Área com vazamento no TAU.

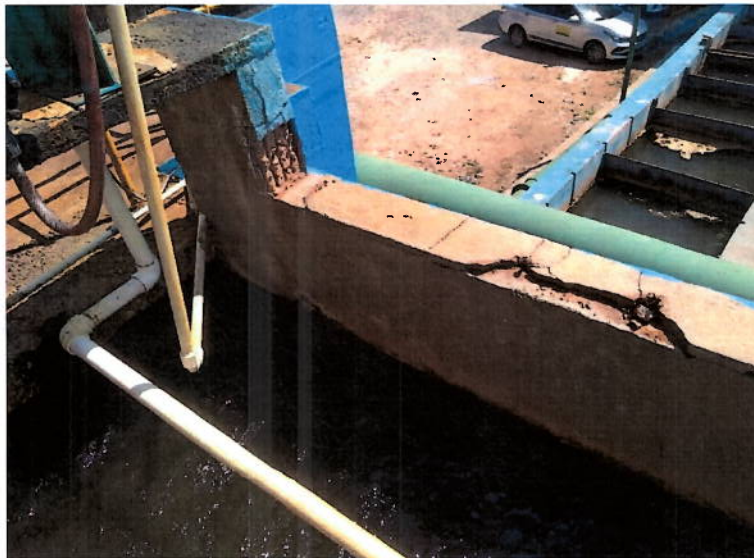
Foto 39: Área precisando de reparo no emboço das paredes do trecho de coagulação.

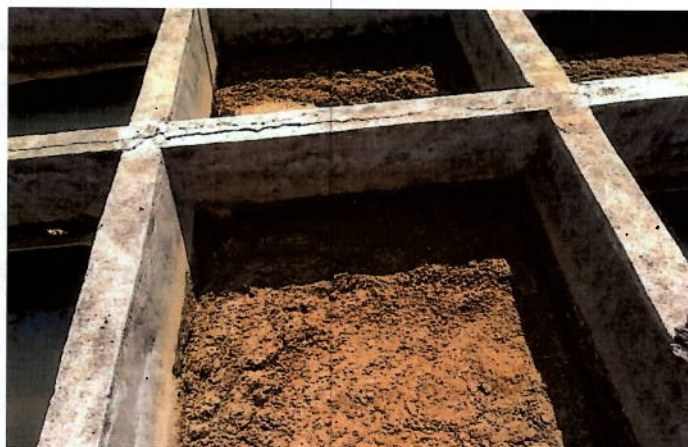
Foi observado grande quantidade de material flotado, principalmente nos floculadores da NETA o que aumenta a frequência de manutenção nos tanques para retirada desse material. Acredita-se que a presença de intensa flotação seja pela chegada de água bruta com grande quantidade de ar dissolvido.

Foto 43: Material flotado nos floculadores da NETA.

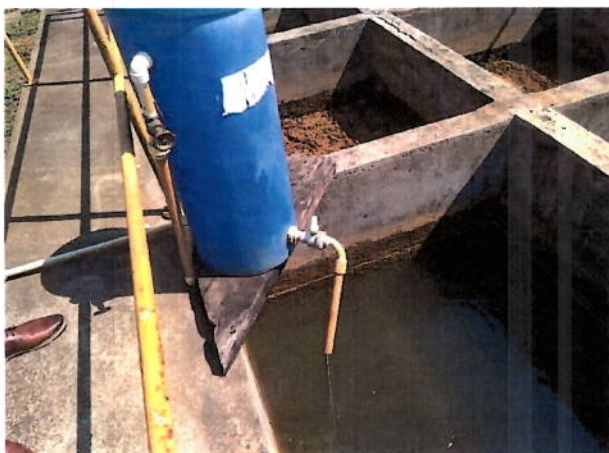
Foto 44: Ponto de aplicação de polímero nos floculadores da NETA. Nota-se que a bombona está apoiada em base que não está fixada.

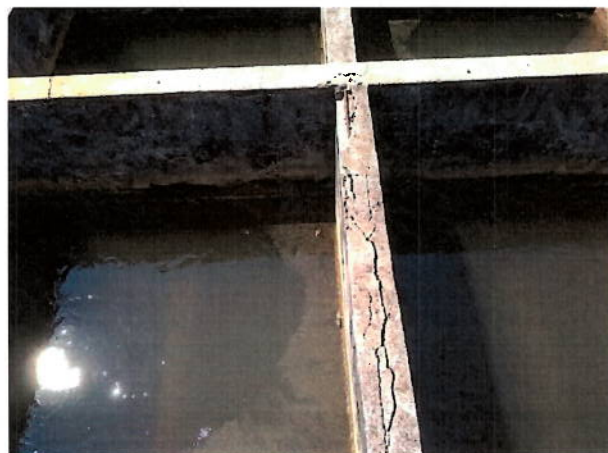
Foto 45: Rachaduras e armadura exposta sobre umas das chicanas.

- h) Estrutura dos floculadores da NETA necessitando de reforma;
- i) Existência de infiltrações/vazamentos nas paredes de descarga de fundo dos decantadores 1 e 2 da NETA;

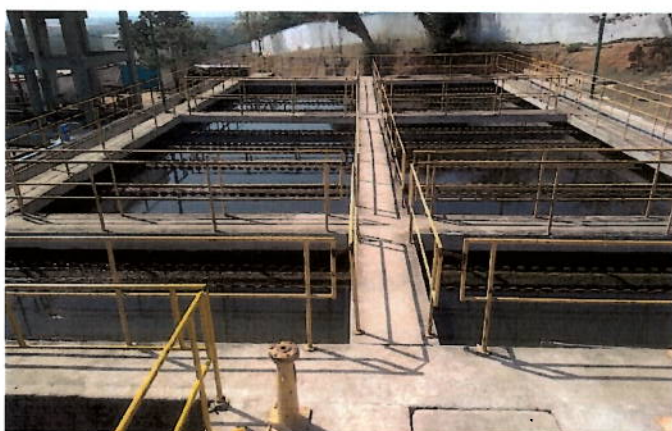
Foto 48: Vista de montante para jusante dos decantadores da NETA. Nota-se em primeiro plano corpo de registro sem volante.

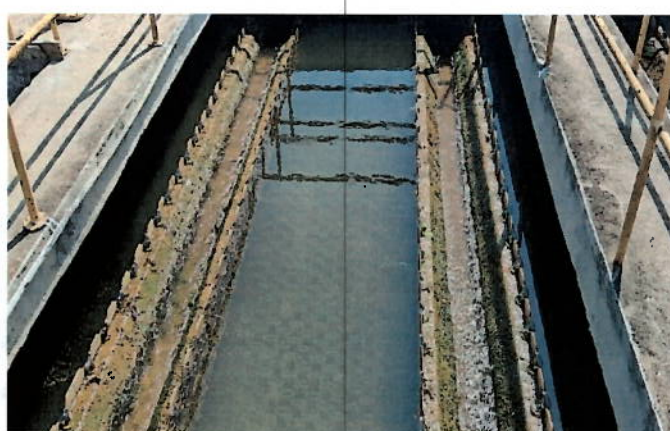
Foto 49: Vista em detalhe de decantador da NETA. Nota-se necessidade de limpeza das canaletas.

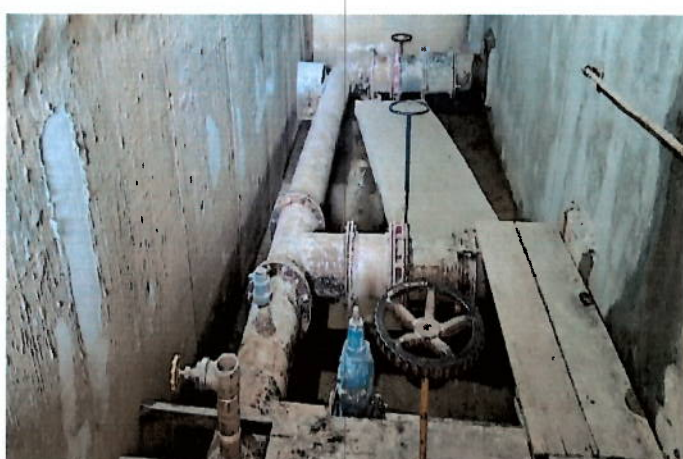
Os decantadores da NETA passaram por reforma recente em com realização dos serviços de limpeza, demolição, recuperação das estruturas, recomposição e impermeabilização. Contudo a execução do serviço ocorreu de forma parcial pela empresa contratada.

Foto 51: Barrilete de descarga dos decantadores da NETA. Área passou por reforma parcial.

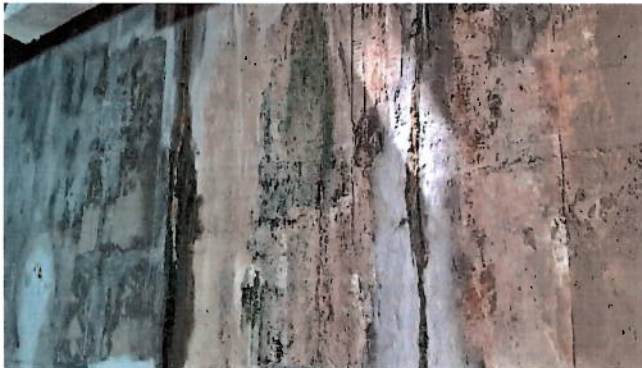
Foto 52: Infiltrações nas paredes dos decantadores da NETA. Área passou por reforma parcial.

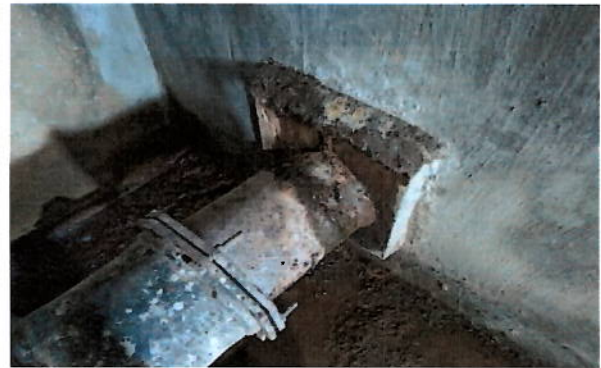
Foto 53: Ponto com vazamento no barrilete de descarga dos decantadores da NETA.

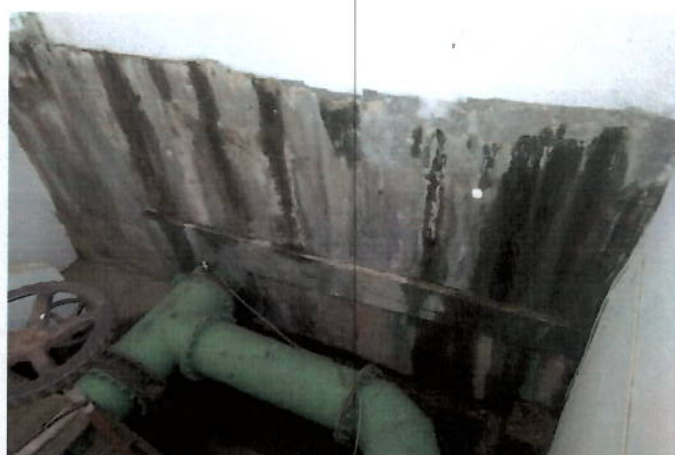
Foto 57: Casa de válvulas do filtro 6 com presença de infiltrações na parede do filtro, vazamento e corrosão nas tubulações.

- j) Existência infiltrações/vazamentos nas paredes da casa de válvulas do filtro 6;
- k) Quadro elétrico inadequado e teto danificado na casa de válvulas do filtro 6 ;

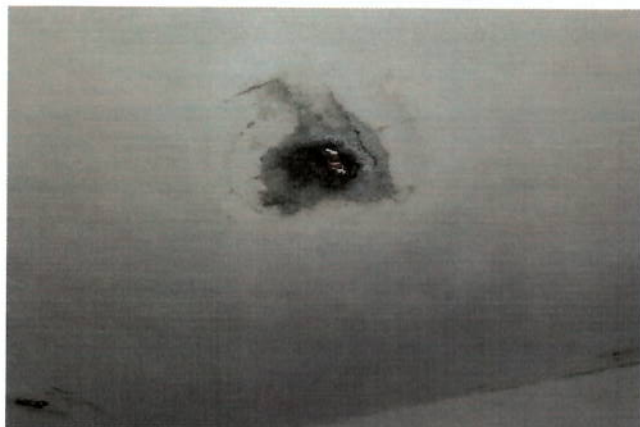
Foto 58: Casa de válvulas do filtro 6 com teto danificado.

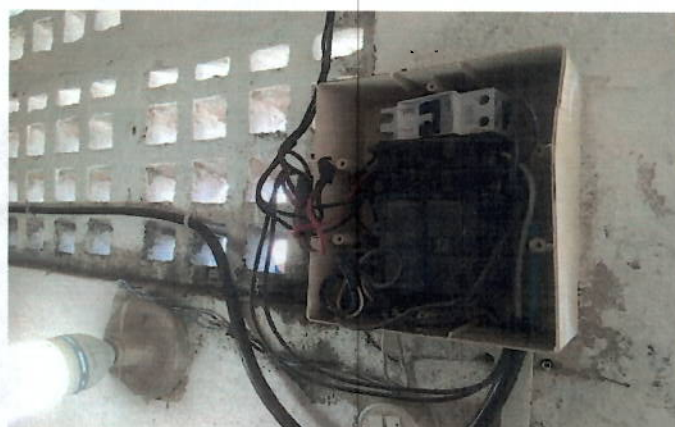
Foto 59: Casa de válvulas do filtro 6 com quadro elétrico sem tampa.

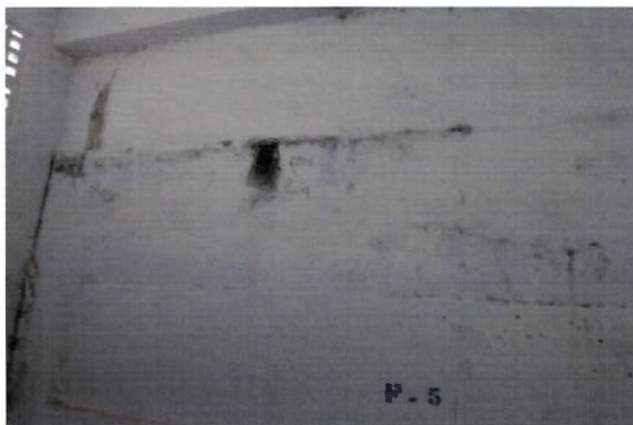
Foto 61: Casa de válvulas dos filtros 1 ao 6 com presença de pequena infiltração na parede do filtro 5.

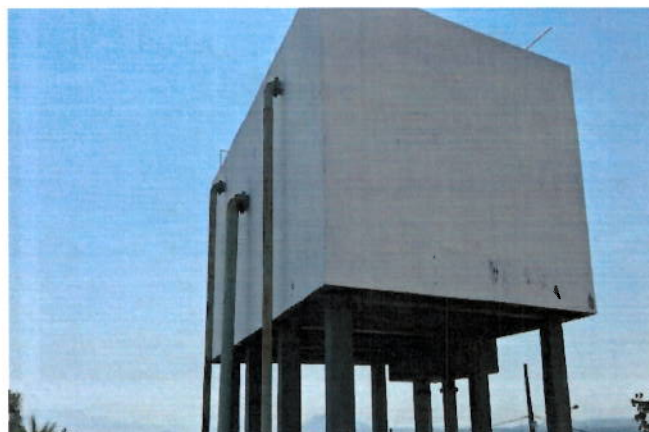
Foto 63: Vista do reservatório de água de lavagem dos filtros que fica sobre o filtro 6. Destaca-se a necessidade de instalação de escada com gaiola e guarda-corpo e ao redor da laje.

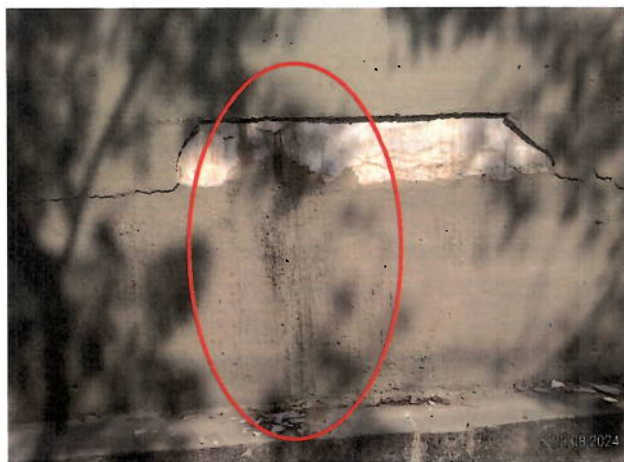
Foto 108: parede lateral do reservatório com vazamentos.

- q) O terreno do Reservatório Santa Monica não está adequadamente cercado. A área esta sujeita a ação de vandalismo;
- r) Existência de vazamentos na parede lateral e de fundos do Reservatório Santa Monica;
- s) Ausência de escadas com gaiolas e de guarda-corpos na parte superior do Reservatório Santa Mônica.

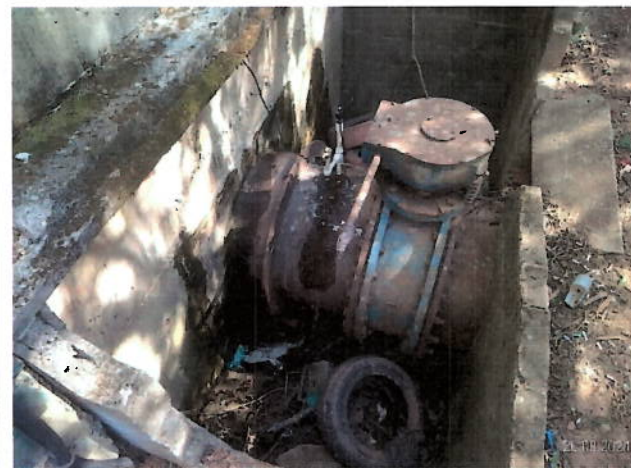
Foto 109: adutora e medidor de vazão sem proteção. Área sujeita a ações de vandalismo.

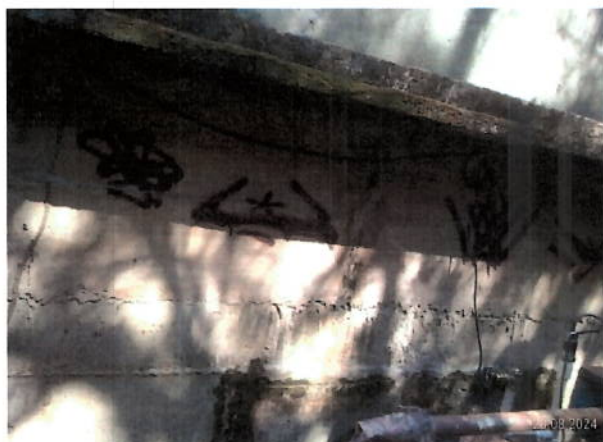
Foto 110: Área sujeita a ações de vandalismo.

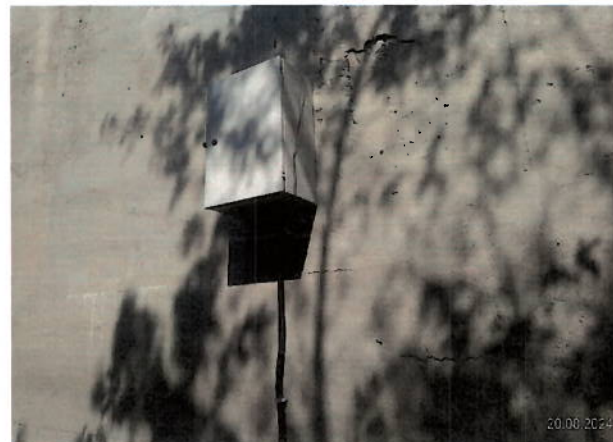
Foto 111: Caixa de telemetria. Área sujeita a ações de vandalismo.

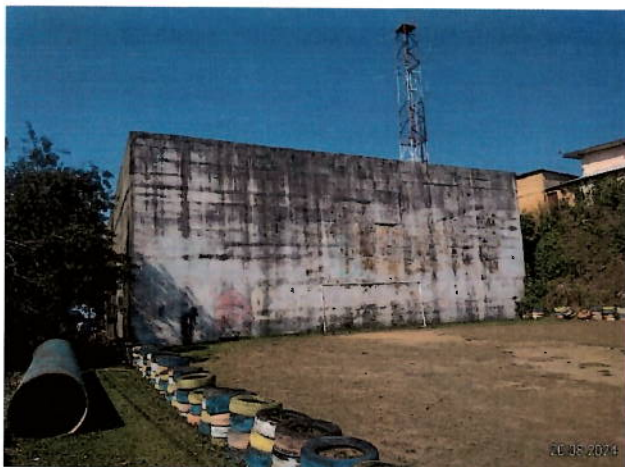
Foto 112: vista de fundos do reservatório com vazamentos.

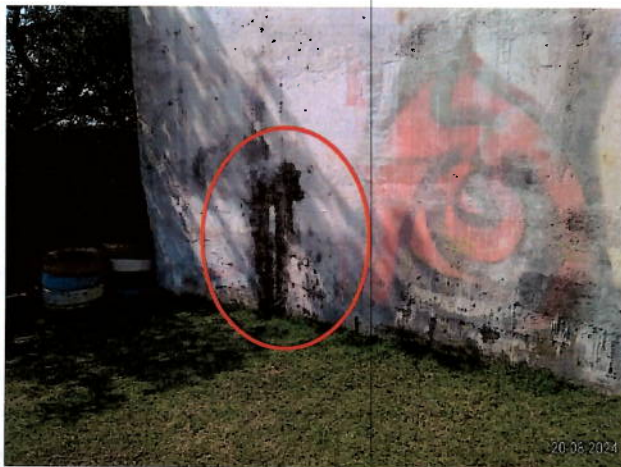
Foto 113: parede de fundos do reservatório com vazamentos.
