### **RELATÓRIO DE FISCALIZAÇÃO AGENERSA/CASAN Nº 217/2024**

| <b>Local Fiscalizado</b> | Rua Goianinha esquina com Rua João Bruno Lobo – Curicica/RJ | | |
| <b>Tipo da Ocorrência</b> | Vistoria Periódica | | |
| <b>Objeto da Fiscalização</b> | Verificar Operação dos equipamentos - padrões aceitáveis | | |

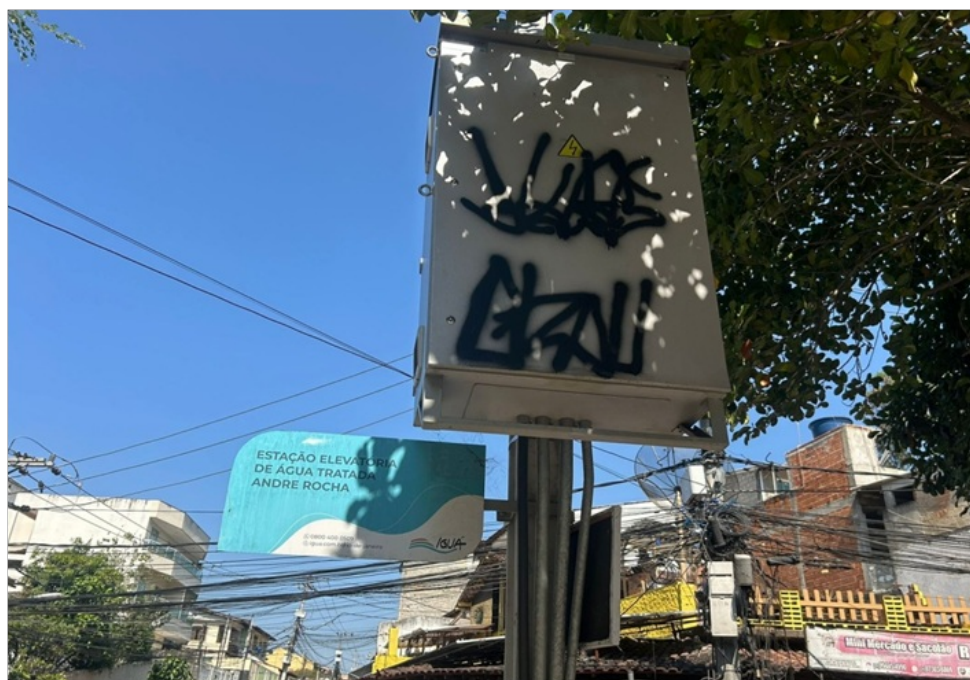
Foto 1 – Identificação da EEAT André Rocha

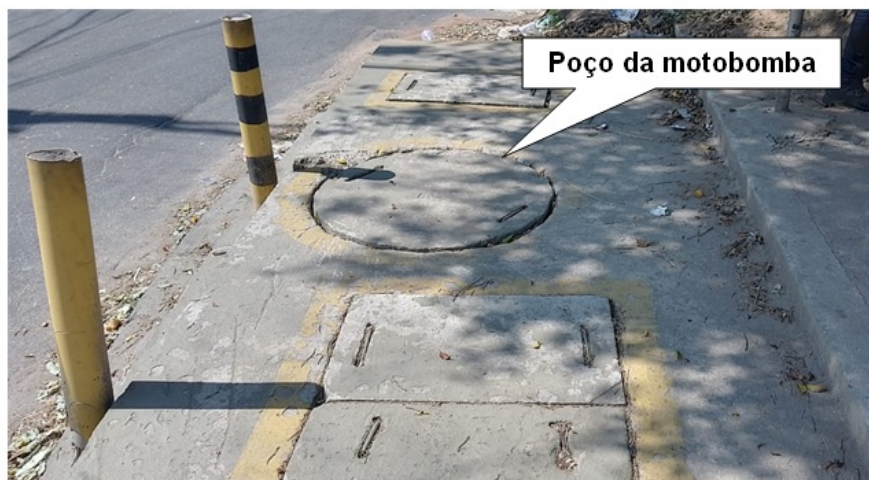
**Foto 2** – Tapa de concreto do poço da motobomba

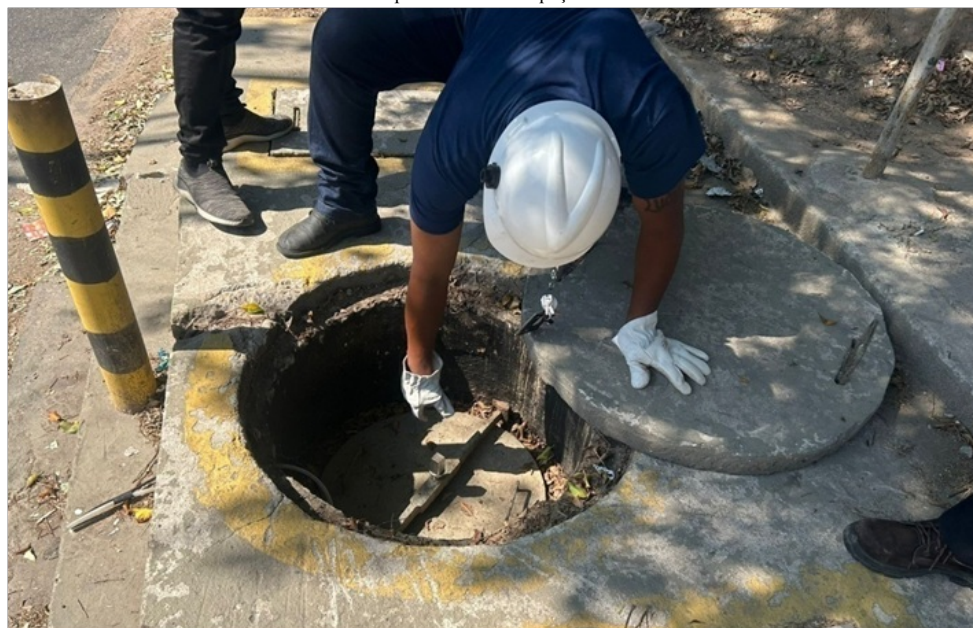
**Foto 3** – Tapa de aço do painel da motobomba

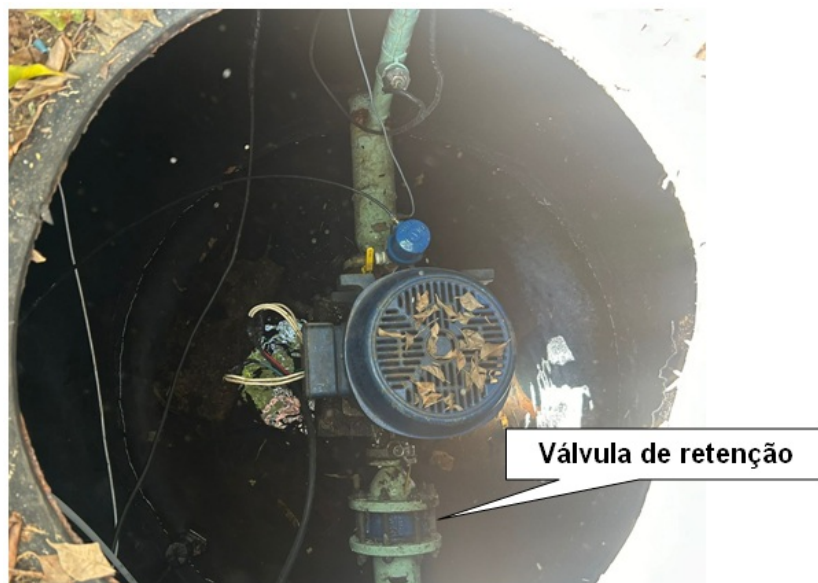
Na EEAT, que opera de forma contínua (24 hs), está instalado um conjunto motobomba do tipo centrífuga *in line*, com potência de 20 CV (foto 4), que estava operante no momento da vistoria. O supervisor Rafael informou que a pressão de retaguarda era de 0,84 mca e a de recalque 55,03 mca. As tubulações de retaguarda e recalque possuem DN 100 mm e a motobomba é provida de válvula de retenção. Notou-se a presença de água de chuva no poço.

**Foto 4** – Motobomba do tipo centrífuga *“in line”*

Recomenda-se que a concessionária retire a água presente no poço da motobomba e solicite-se o envio dos registros de manutenções, preventivas e corretivas, realizadas na estação elevatória nos últimos 12 meses.

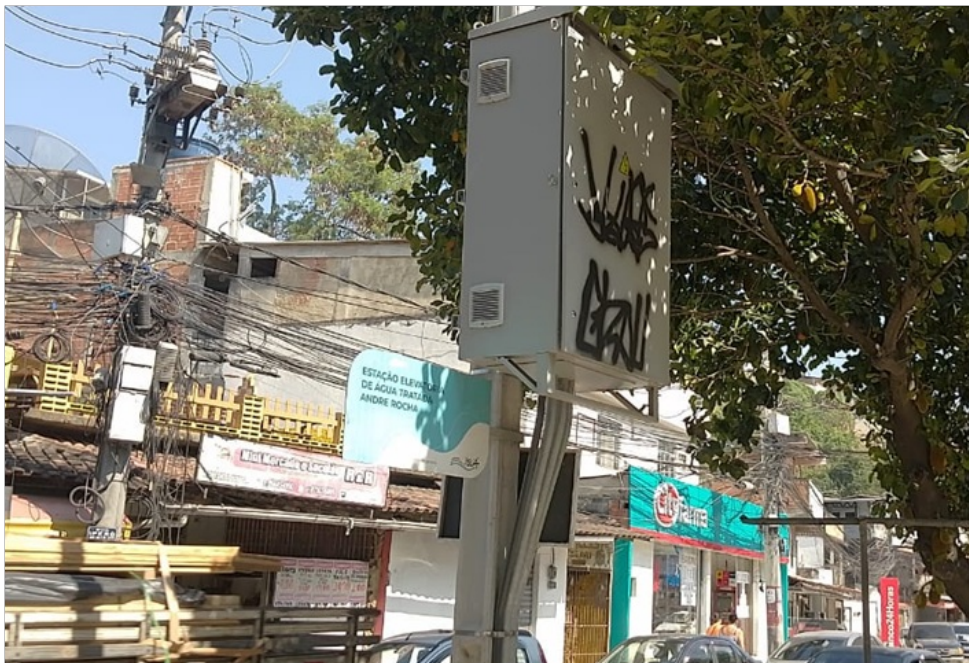
Não foi possível vistoriar o interior do abrigo do painel de automação (foto 5). Foi informado pelo supervisor Rafael que a elevatória possui inversor de frequência.

**Foto 5** – Abrigo do painel de automação da EEAT
