**RELATÓRIO DE FISCALIZAÇÃO AGENERSA/CASAN Nº 219/2024**

| <b>Processo:</b> | SEI-480002/001541/2024 | <b>Data</b> | 22/08/2024 |
| <b>Local Fiscalizado</b> | Rua Italva, Nº 06 – Curicica/RJ | | |
| <b>Objeto da Fiscalização</b> | Verificar Operação dos equipamentos - padrões aceitáveis | | |

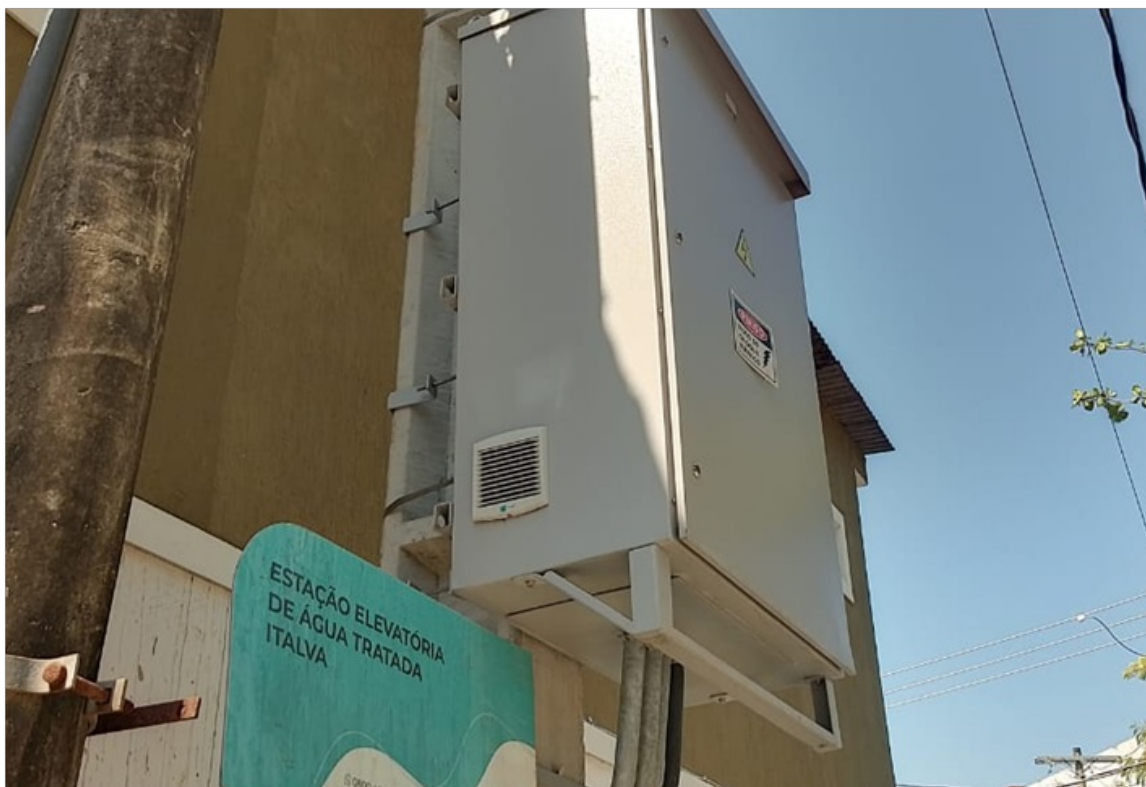
Foto 1 – Identificação da EEAT André Rocha

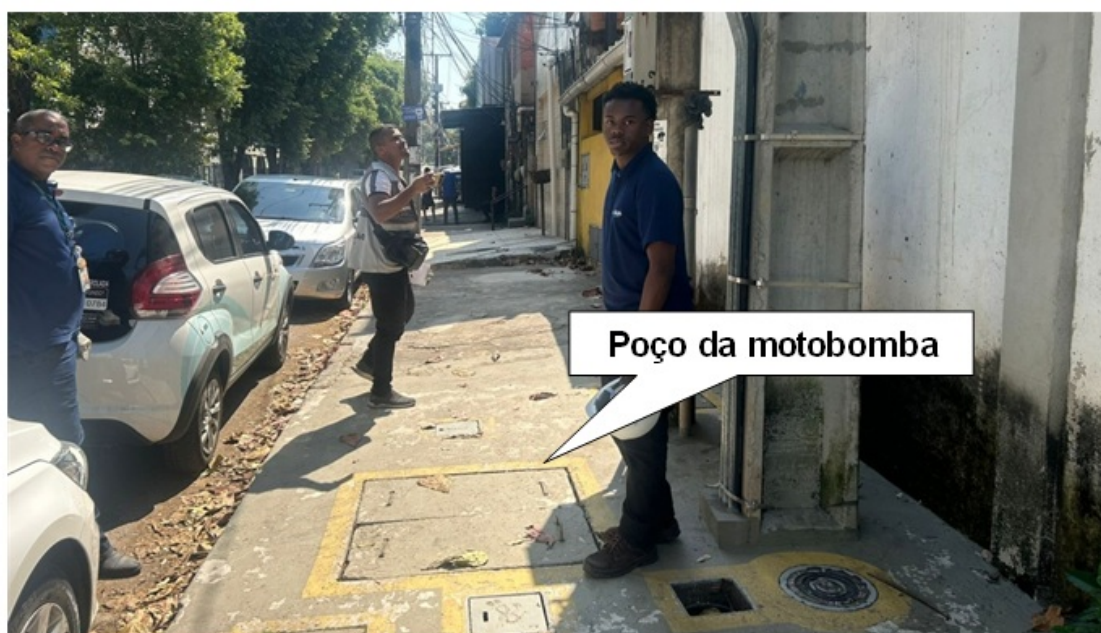
Foto 2 – Tampa de concreto do poço da motobomba

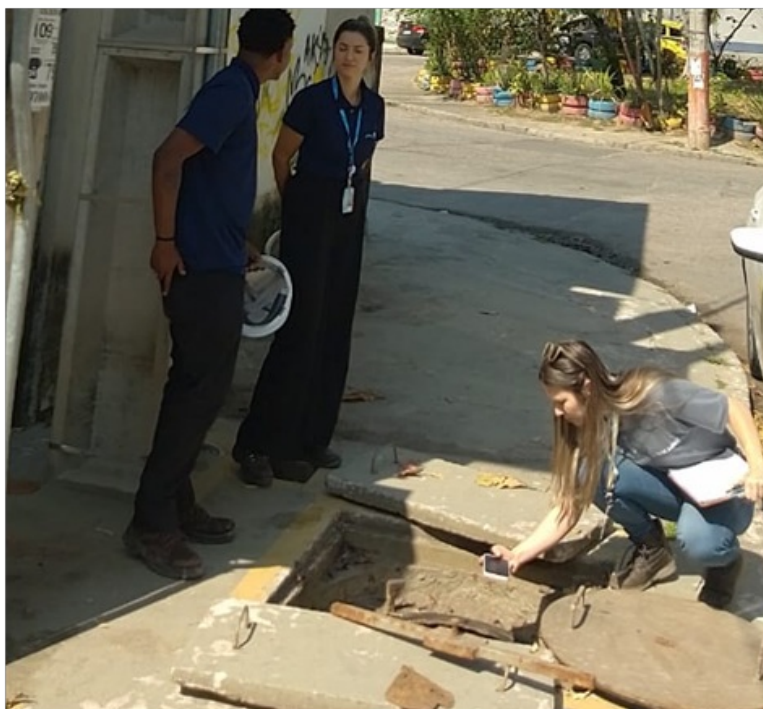
Foto 3 – Tampa de aço do panelão da motobomba

| ESTAÇÃO ELEVATÓRIA (Água) | | | |
|---|---|---|---|
| A EEAT permite a livre circulação de operadores? | | X | Panelão de aço possui espaço restrito |
| Há facilidade na realização de trabalhos de manutenção na EEAT? | | X | Panelão de aço possui espaço restrito |

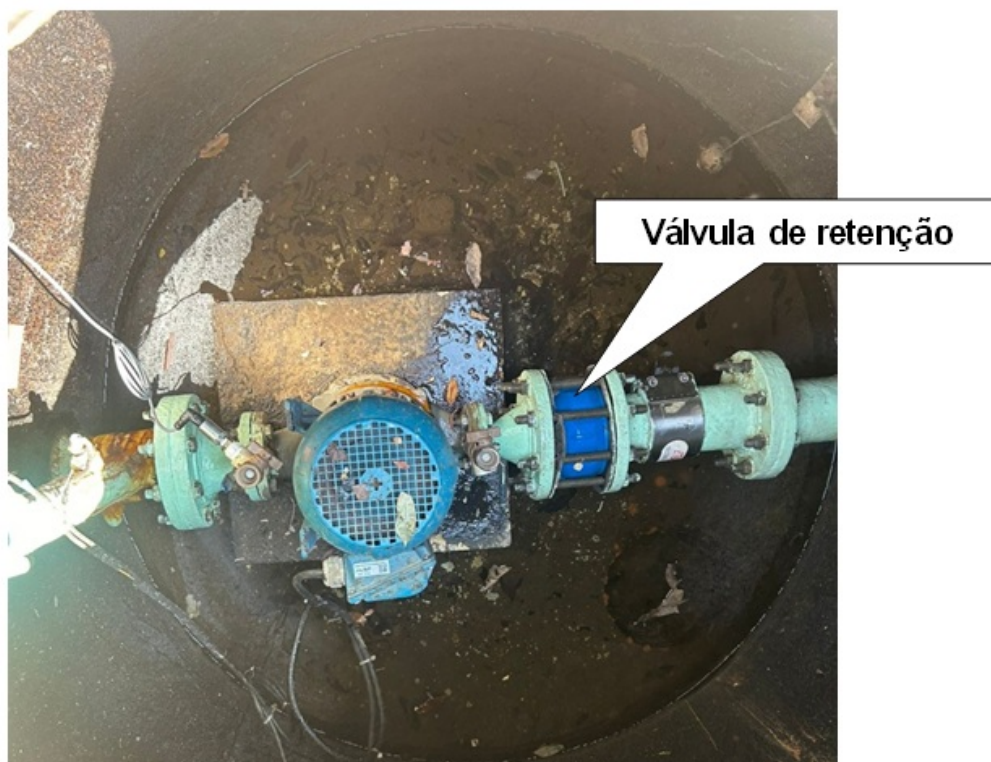
Na EEAT está instalado um conjunto motobomba do tipo centrífuga *in line*, com potência de 7,5 CV (foto 4), que estava operante no momento da vistoria. Foi informado pelo supervisor Rafael que a pressão de retaguarda era de 22 mca e a de recalque 50 mca. Também foi informado que a elevatória funciona de forma contínua (24 hs). As tubulações de retaguarda e recalque possuem DN 100 mm e a motobomba é provida de válvula de retenção. Notou-se a presença de água de chuva no poço.

Foto 4 – Motobomba do tipo centrífuga “*in line*”

- Ø Sem registros de manutenção *in loco*;
- Ø Presença de água pluvial no poço da motobomba;
- Ø Impossibilidade de vistoriar painel de automação;

Recomenda-se que a concessionária retire a água presente no poço da motobomba e solicite-se o envio dos registros de manutenções, preventivas e corretivas, realizadas na estação elevatória nos últimos 12 meses.

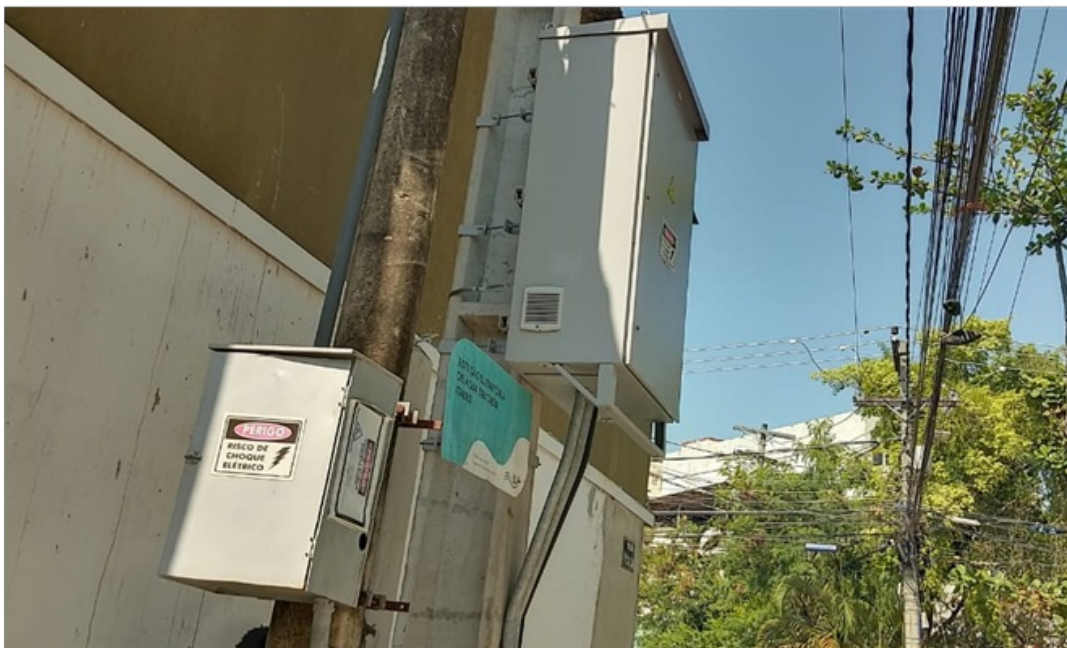
Não foi possível vistoriar o interior do abrigo do painel de automação e do painel elétrico, mas ambos possuem sinalização de risco de choque elétrico (foto 5). Foi informado pelo supervisor Rafael que a elevatória possui inversor de frequência.

Foto 5 – Abrigos dos painéis da EEAT

| ESTAÇÃO ELEVATÓRIA (Água) | | | |
|---|---|---|---|
| Os equipamentos elétricos estão em bom estado de conservação? | - | - | A parte interna do painel não pode ser visualizada |
