## RELATÓRIO DE FISCALIZAÇÃO AGENERSA/CASAN Nº222/2024

| <b>Processo:</b> | SEI-480002/001229/2024 | <b>Data:</b> | 29/08/2024 |
| <b>Concessionária:</b> | Iguá Rio de Janeiro S.A. | <b>Bloco:</b> | 2 |
| <b>Objetivo da Fiscalização:</b> | Verificação do Cadastro Técnico Inicial de Esgotamento Sanitário | | |

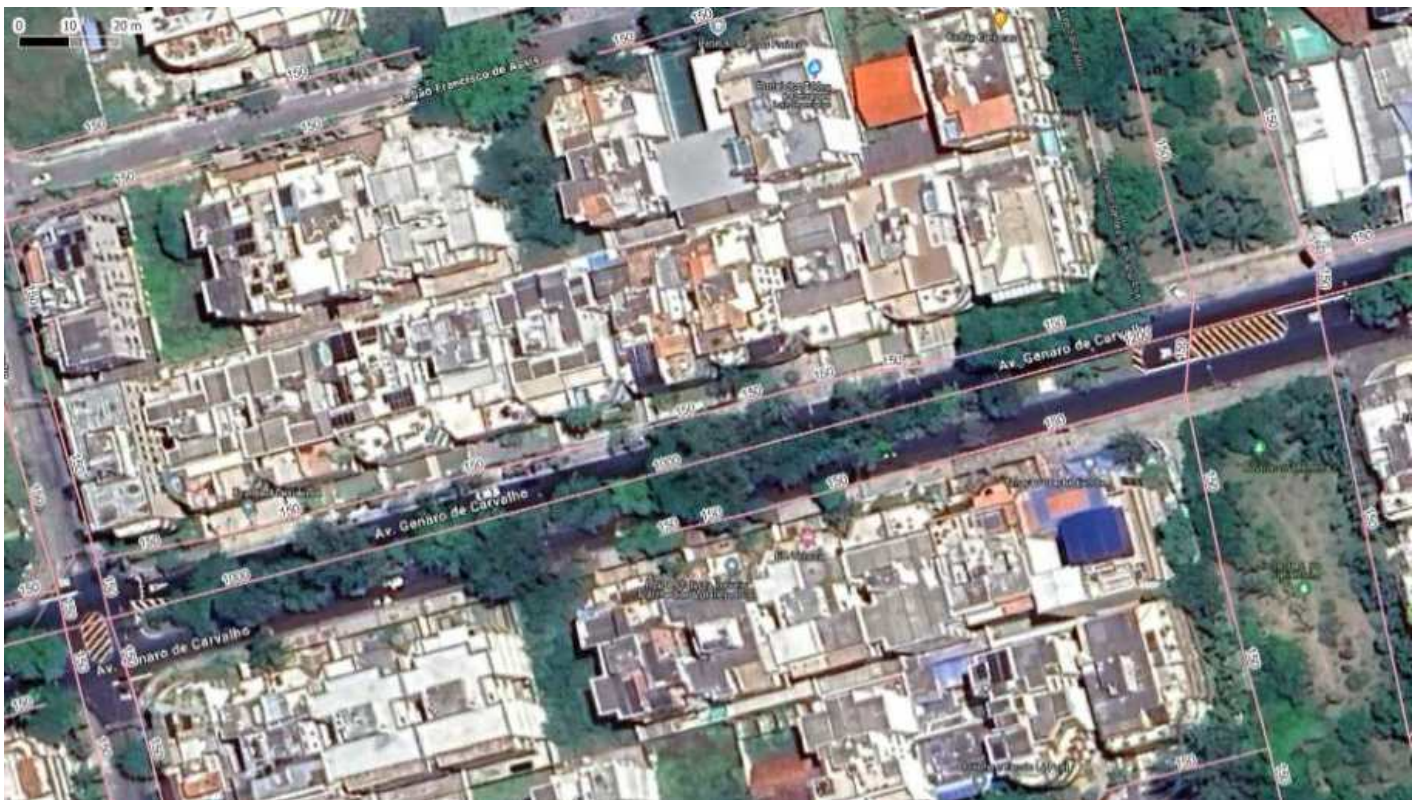
Fig. 1. - Cadastro de esgotamento sanitário na Região 1 enviado pela Iguá. A rede de esgotamento está em rosa.

1.2. Foi analisada a presença de rede de coleta DN150 na Av. Genaro de Carvalho (canto inferior esquerdo da Fig. 1 e 2), reportada pela CEDAE e ausente no cadastro da Iguá. A rede em questão foi encontrada e os PVs foram abertos para constatação, apresentados nas Fig. 4, 5 e 6. Portanto, esse trecho de rede ficou de acordo com o cadastro da CEDAE.

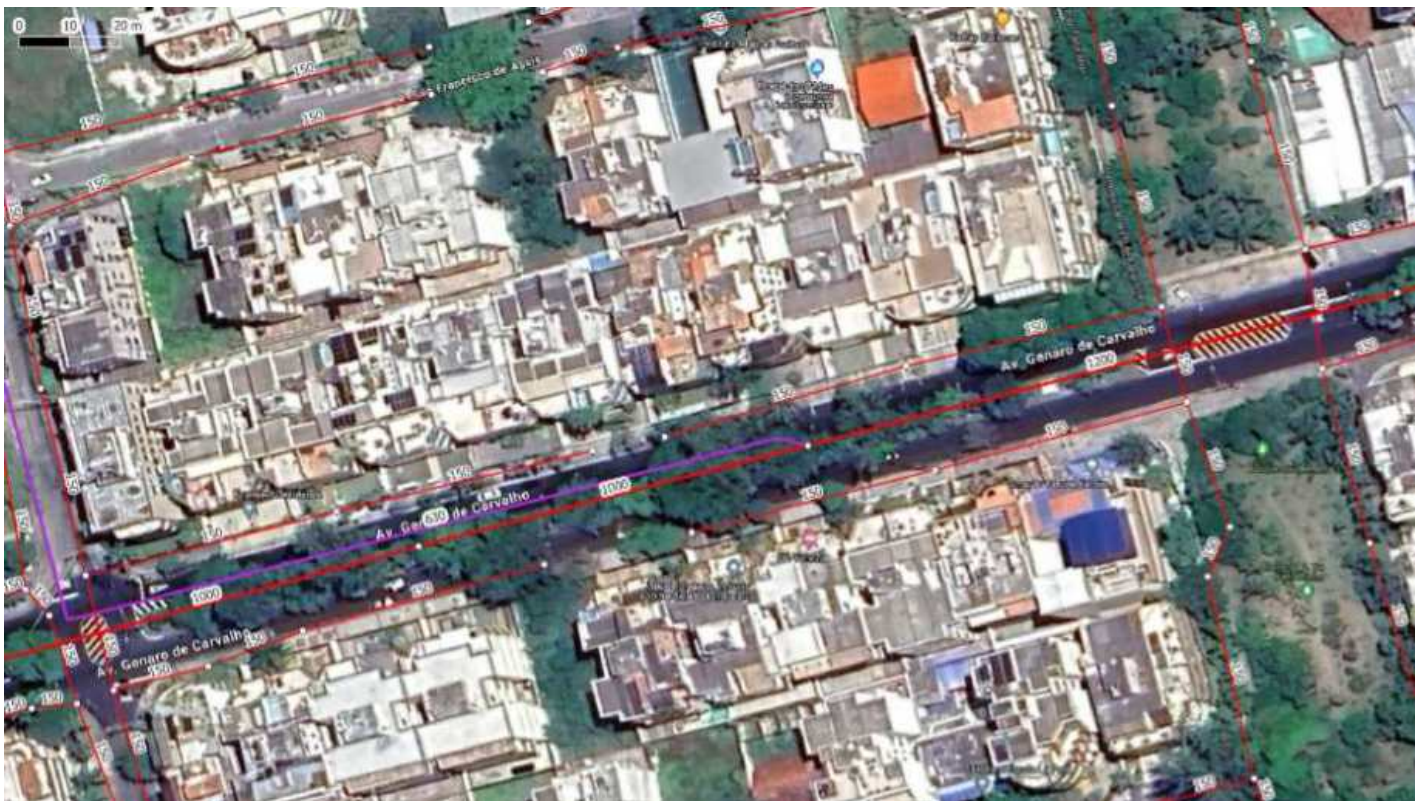
Fig. 2. - Cadastro de esgotamento sanitário na Região 1 enviado pela CEDAE. A rede de esgotamento está em vermelho e a linha de recalque em roxo.

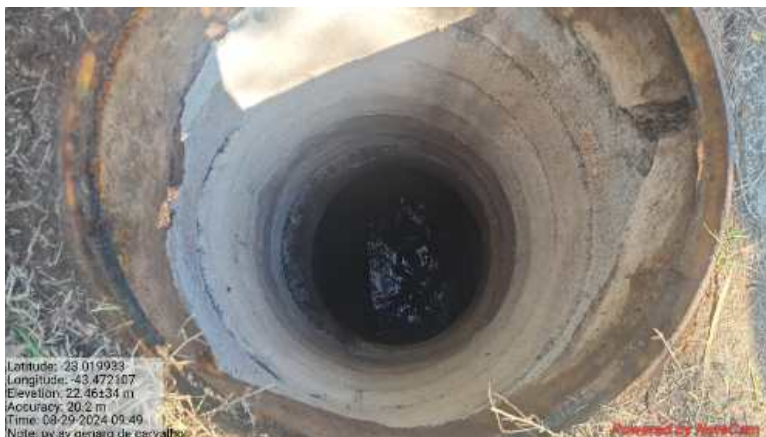
cadastro da Iguá. Na localização exata onde está representada a junção da linha de recalque com a de gravidade foi encontrado um poço de visita (PV), representado na Fig. 3. O poço de visita da suposta ligação foi inspecionado e não foram encontradas evidências da existência da linha de recalque reportada pela CEDAE. Os representantes da Iguá esclareceram que o recalque em questão faz parte de um sistema projetado e não executado que transportaria o esgoto bruto da região do Centro de Futebol Zico - CFZ, onde seria construída uma elevatória. A elevatória do CFZ também seria alvo de fiscalização da CASAN, no entanto, após os esclarecimentos a visita ao local foi considerada desnecessária. Portanto, esse trecho de rede ficou de acordo com o cadastro da Iguá.

Fig. 3. - Poço de Visita de ligação entre linha de recalque DN630 e interceptor DN1000.

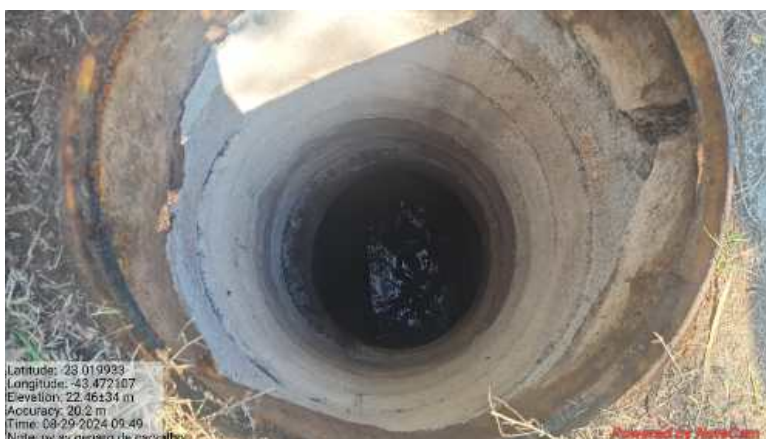
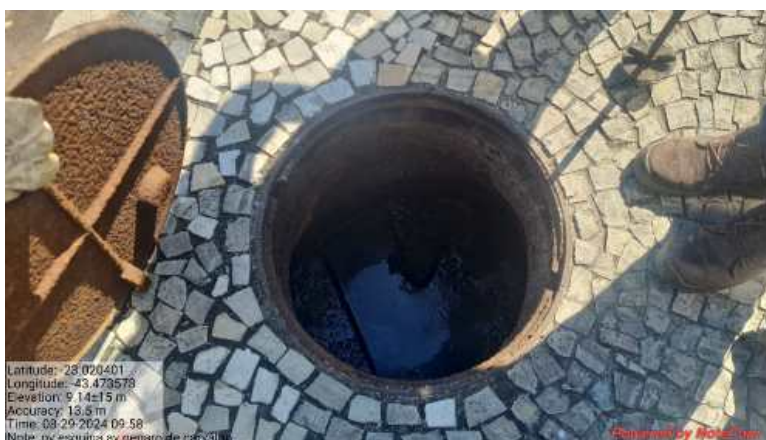
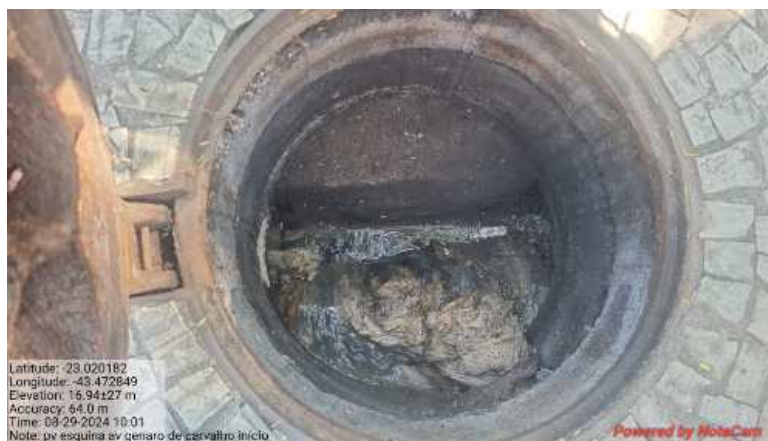
Fig. 4. - Poço de Visita de rede coletora DN150 na esquina da Av. Genaro de Carvalho

Fig. 5. - Poço de Visita de rede coletora DN150 da Av. Genaro de Carvalho

Fig. 6. - Poço de Visita de rede coletora DN150 da Av. Genaro de Carvalho

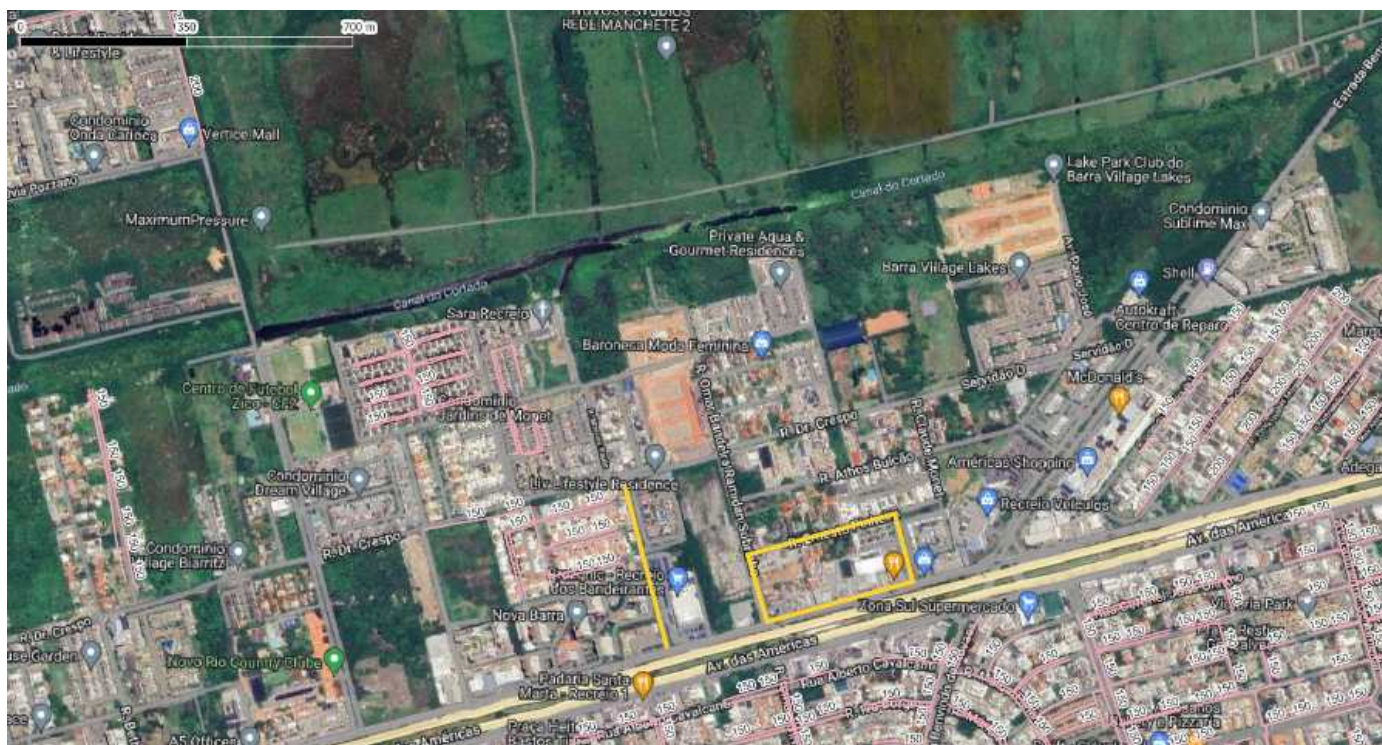
Fig. 7. - Cadastro de esgotamento sanitário na região 2 enviado pela Iguaú. A rede de esgotamento está em rosa. Em amarelo estão as ruas percorridas pelos técnicos.

2.1. Nos dois trechos fiscalizados, em amarelo na Fig. 7, não foram encontrados sinais de rede coletora de esgoto. Apenas foram encontrados trechos insignificantes que despejavam diretamente o esgoto gerado, por alguns estabelecimentos comerciais, diretamente em Galerias de Águas Pluviais. Desta forma, os trechos observados estavam de acordo com o cadastro a Iguaçu.

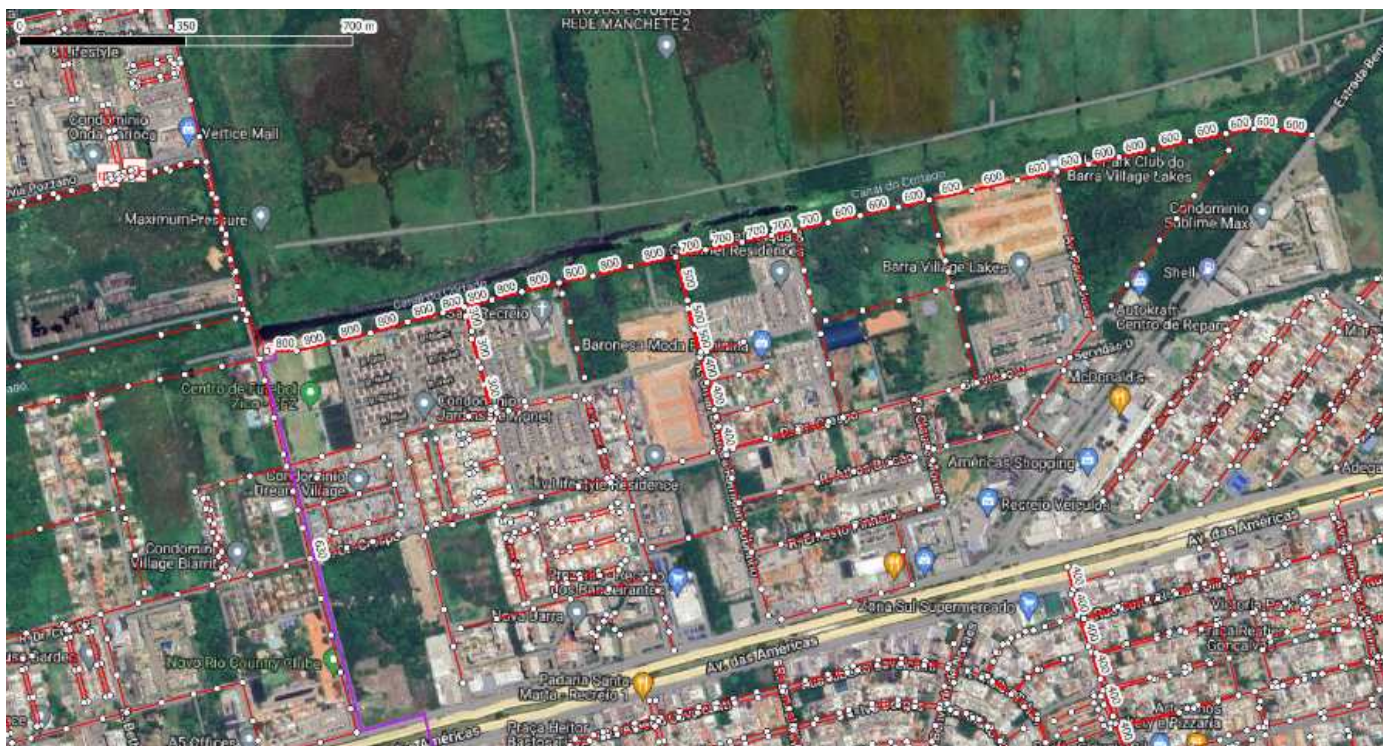
Fig. 8. - Cadastro de esgotamento sanitário na região 2 enviado pela CEDAE. A rede de esgotamento está em vermelho e a linha de recalque em roxo.

2.2. Na Fig. 8 é possível perceber o início da linha de recalque procurada no item 1.1. e não encontrada. A grande divergência das redes coletoras de esgoto parece estar ligada ao fato reportado de inclusão de redes e estruturas projetadas e não executadas no cadastro da CEDAE.

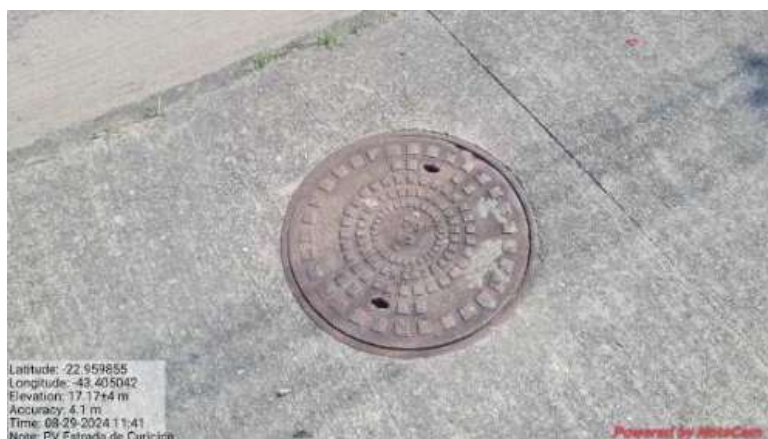
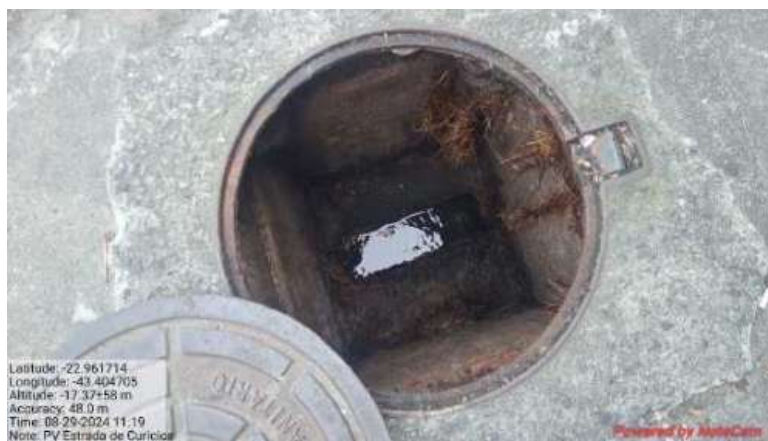
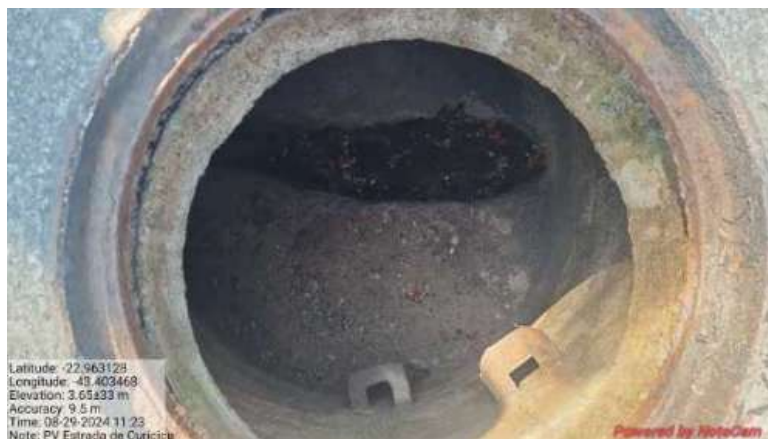
3.1. Foi analisada a presença de rede coletora DN150 e DN200 na Estrada de Curicica, reportada pela CEDAE e ausente no cadastro da Iguá. A rede em questão foi encontrada e os PVs foram abertos para constatação, apresentados nas Fig. 11, 12 e 13. Portanto, esse trecho de rede ficou de acordo com o cadastro da CEDAE.

Fig. 11. - Poço de Visita no início da Estrada de Curicica (próximo a passarela).

Fig. 12. - Poço de Visita no meio da Estrada de Curicica.

Fig. 13. - Poço de Visita no fim da Estrada de Curicica (próximo a Estrada dos Bandeirantes).

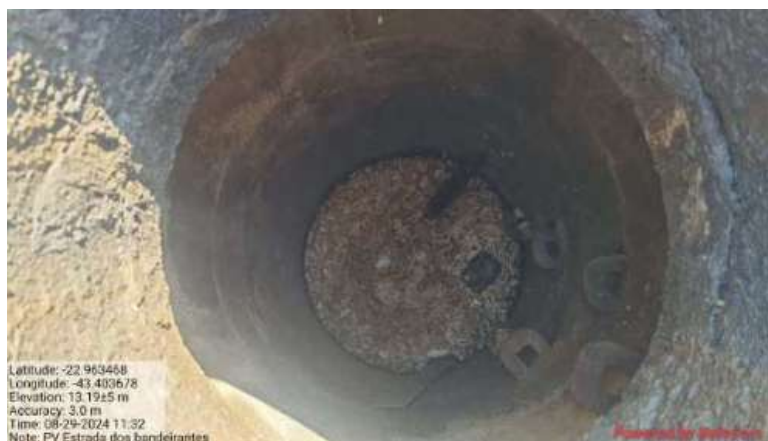
3.2. Foi analisada a presença de rede coletora na Estrada dos Bandeirantes 6471 - 6669, no lado oposto a Estrada de Curicica, reportada pela CEDAE e ausente no cadastro da Iguá. A rede em questão foi encontrada e os PVs foram abertos para constatação, apresentados nas Fig. 14, nesse caso não foi possível a avaliação do diâmetro da rede devido ao fato de estar afogada. Portanto, esse trecho de rede ficou de acordo com o cadastro da CEDAE.

Fig. 14. - Poço de Visita na Estrada dos Bandeirantes 6669

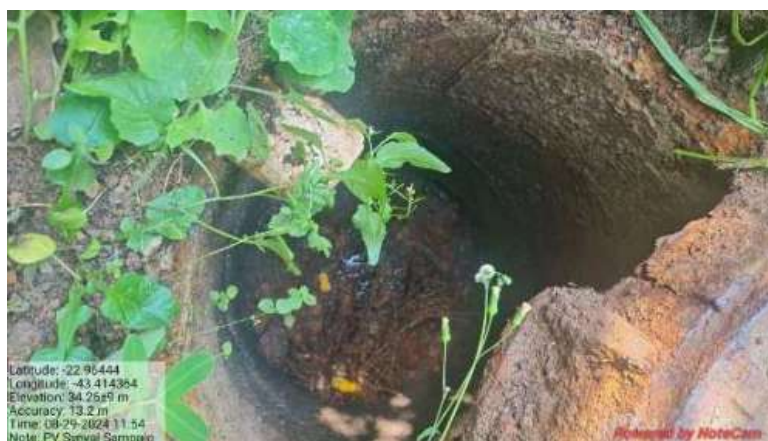
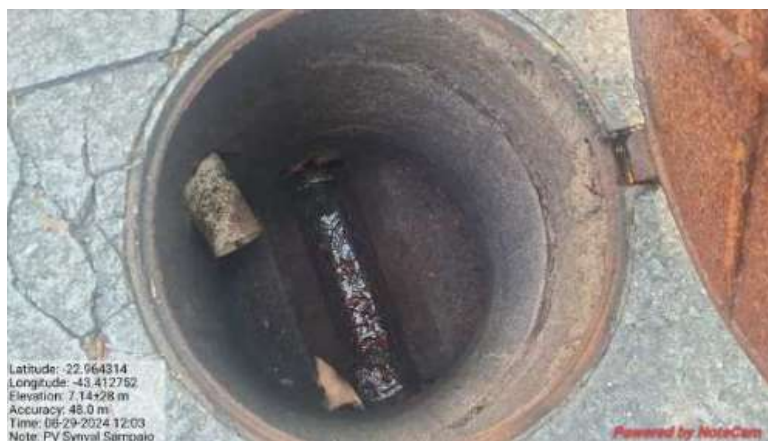
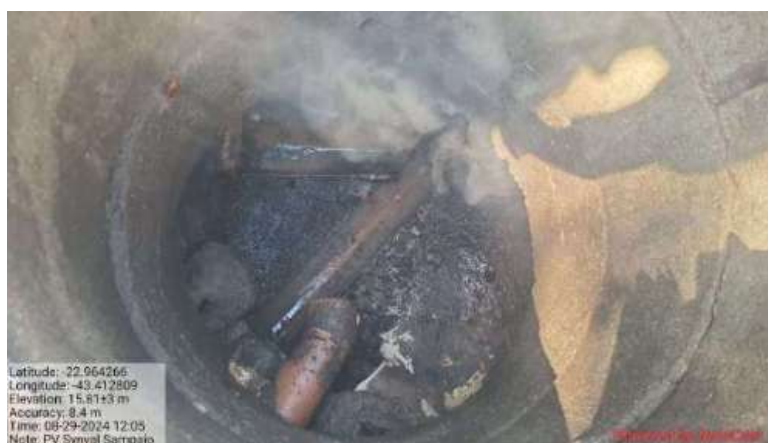
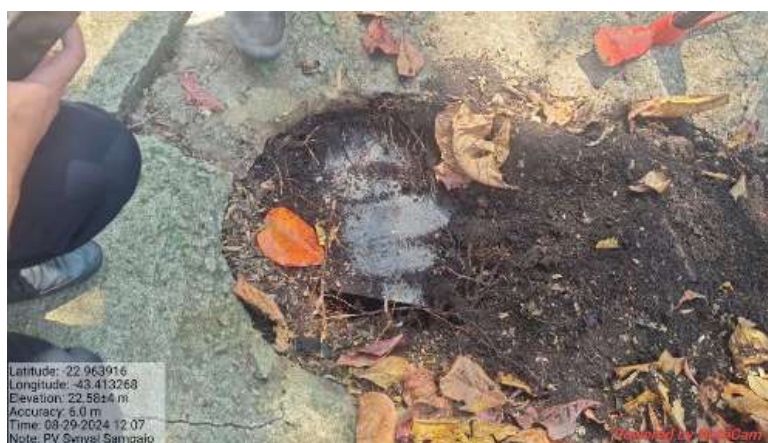
3.3. Foi analisa a presença de rede coletora na Rua Synval Sampaio, reportada pela CEDAE e parcialmente reportada no cadastro da Iguá. Devido as condições de limpeza da rua, com muitas folhas e vegetação, o trabalho de localização dos PVs foi laborioso. A despeito, foi possível localizar tanto os PVs quanto a interligação das redes instaladas em calçadas opostas, de acordo com o cadastro apresentado pela CEDAE.

Fig. 15. - Poço de Visita na Rua Synval Sampaio

Fig. 16. - Poço de Visita na Rua Synval Sampaio

Fig. 17. - Poço de Visita na Rua Synval Sampaio

Fig. 18. - Poço de Visita na Rua Synval Sampaio

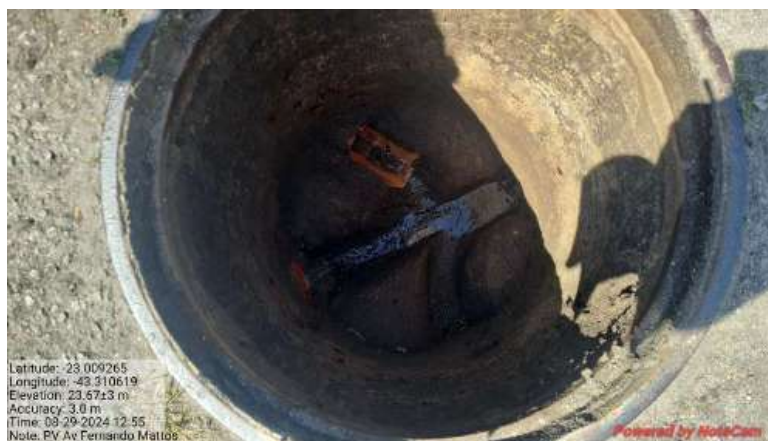
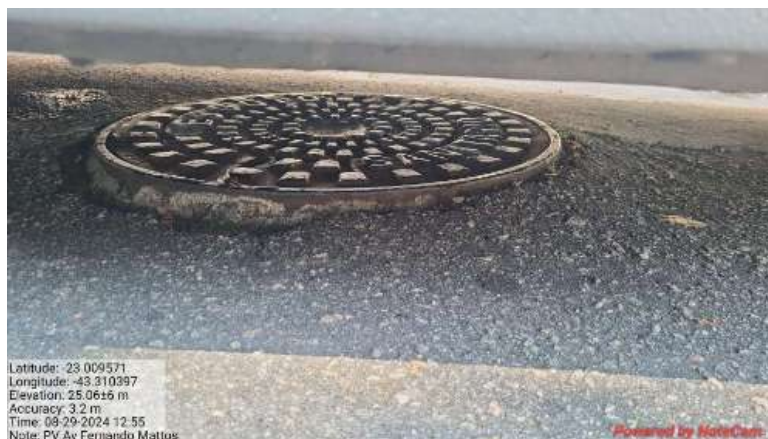
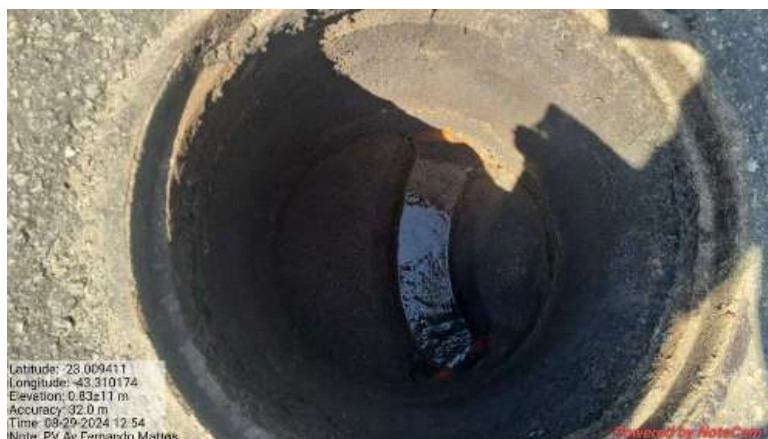
4.1. Foi analisada a presença de rede coletora DN150 na Av. Fernando Mattos, reportada pela CEDAE e ausente no cadastro da Iguá. A rede em questão foi encontrada e os PVs foram abertos para constatação, apresentados nas Fig. 21, 22 e 23. Portanto, esse trecho de rede ficou de acordo com o cadastro da CEDAE.

Fig. 21. - Poço de Visita na Av. Fernando Mattos

Fig. 22. - Poço de Visita na Av. Fernando Mattos

Fig. 23. - Poço de Visita na Av. Fernando Mattos
