**RELATÓRIO DE FISCALIZAÇÃO AGENERSA/CASAN Nº 231/2024**

| <b>Processo:</b> | SEI- 480002/001548/2024 | <b>Data</b> | 13/09/2024 |
| <b>Local Fiscalizado</b> | Rua Jorge Dyot Fontenelle – Realengo/RJ | | |
| <b>Objetivo da Fiscalização</b> | Vistoriar a operação e manutenção da Estação Elevatória de Água Tratada | | |

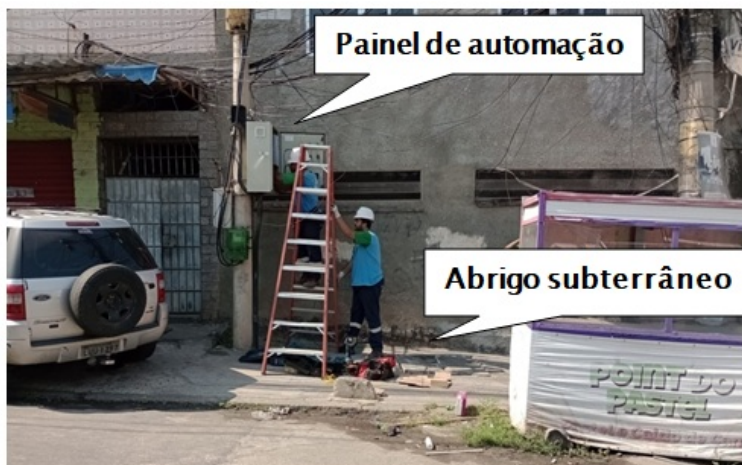
A EEAT não possui identificação (foto 1) e está situada em um abrigo subterrâneo de aço chamado de “panelão”, com acesso restrito no passeio público, possuindo tampa de concreto, mau conservada (quebrada e faltando pedaços) (foto 2), por cima da tampa de aço do abrigo (“panelão”) vedada (foto 3).

Foto 1 - Localização da EEAT Batan

| ESTAÇÃO ELEVATÓRIA (Água) (Aspectos Gerais) | | | |
|---|---|---|---|
| Existe identificação da estação elevatória (EEAT)? | | X | |

- Ø A identificação da unidade;
- Ø Providenciar nova tampa de concreto para o abrigo subterrâneo;
- Ø Apresentação dos registros de manutenções realizadas;
- Ø Organizar a disposição da fiação da motobomba no abrigo subterrâneo.

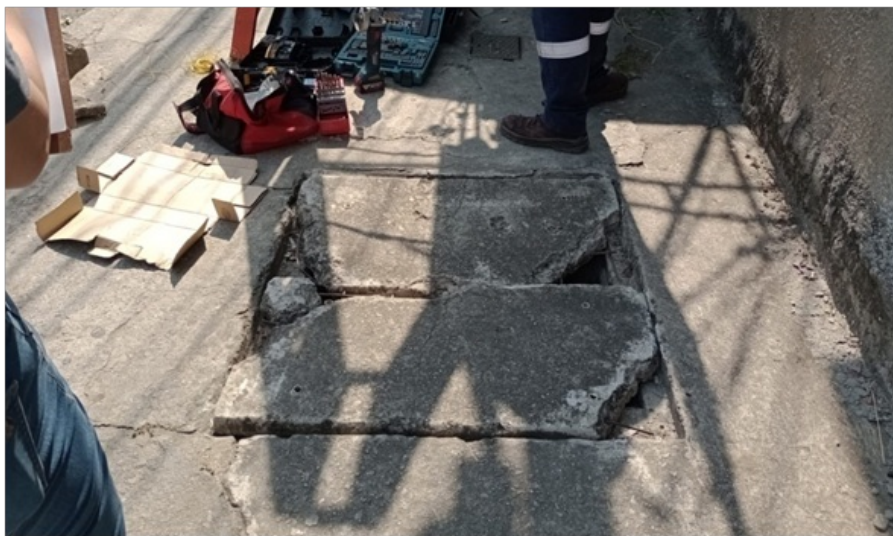
Foto 2 - Tampa de concreto quebrada

| ESTAÇÃO ELEVATÓRIA (Água) (Aspectos Gerais) | | | |
|---|---|---|---|
| A EEAT está em bom estado de conservação? | X | | Tampa de concreto quebrada |

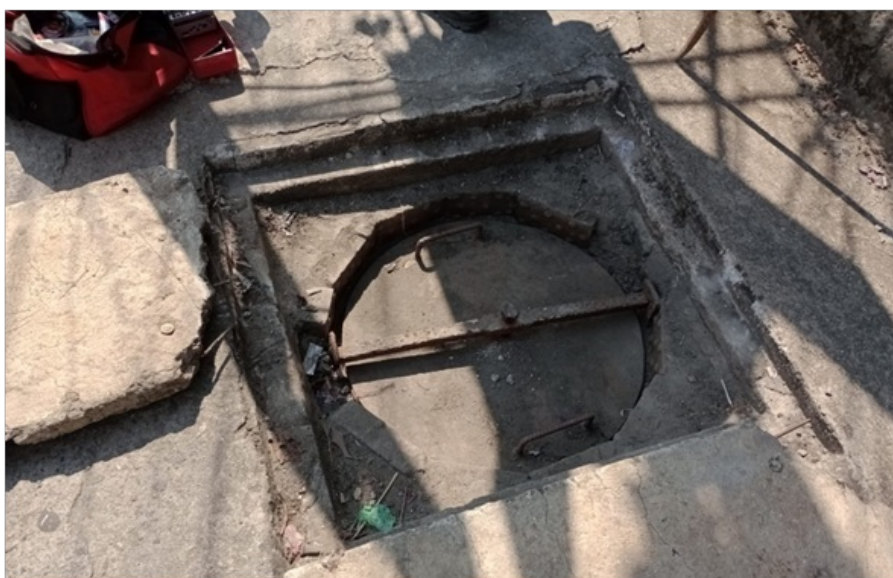
Foto 3 – Tampa de aço do “panelão” vedada

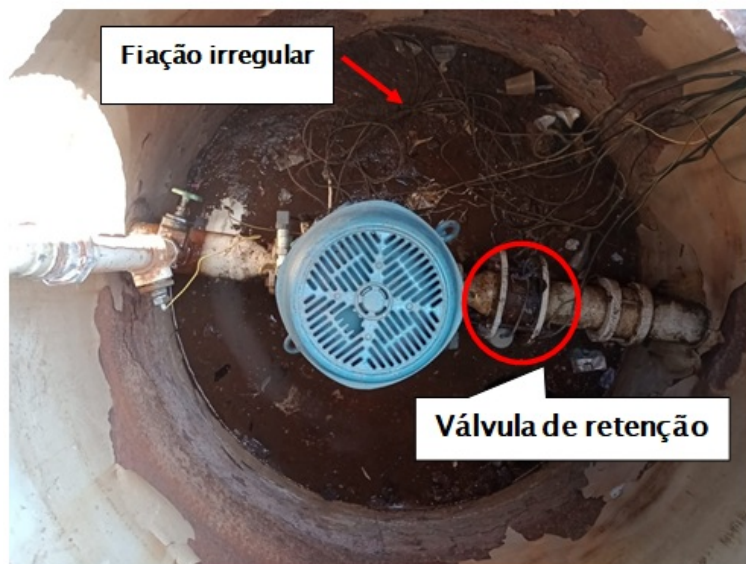
No interior do “panelão”, está instalado um conjunto motobomba do tipo centrífuga *in line* de 15 CV, que estava operante no momento da vistoria (foto 4). Foi informado pelo supervisor Armindo que a pressão de retaguarda era de aproximadamente 4,5 mca e a de recalque 56 mca. Também foi informado que a elevatória funciona de forma contínua (24 horas). As tubulações de retaguarda e recalque possuem DN 150 mm e a motobomba é provida de válvula de retenção. Não havia quantidade de água significativa no interior do “panelão”, mas notou-se que a fiação da motobomba contida no abrigo encontra-se disposta de maneira irregular

Foto 4 – Conjunto motobomba do tipo centrífuga *in line* com fiação disposta de maneira irregular

| ESTAÇÃO ELEVATÓRIA (Água) (Aspectos Gerais) | | | |
|---|---|---|---|
| Os equipamentos elétricos do conjunto motobomba estão adequadamente protegidos? | | X | Fiação disposta de maneira irregular |

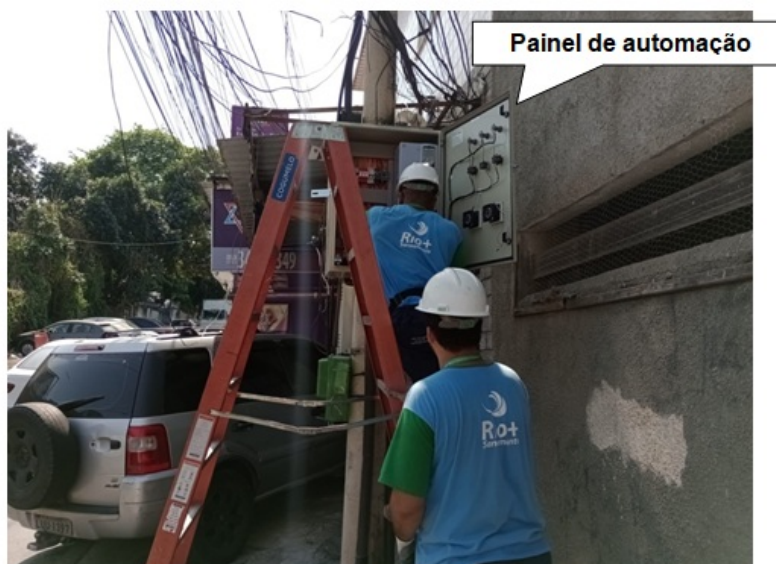
O abrigo do painel de automação está em bom estado de conservação, assim como seus equipamentos elétricos (foto 5). No momento da vistoria os colaboradores da concessionária estavam realizando melhorias no local. Há inversor de frequência na EEAT.

Foto 5 – Painel de automação
