### **RELATÓRIO DE FISCALIZAÇÃO AGENERSA/CASAN Nº 232/2024**

| <b>Processo:</b> | SEI- 480002/001548/2024 | <b>Data</b> | 13/09/2024 |
| <b>Local Fiscalizado</b> | Rua São Dagoberto, 66 – Realengo/RJ | | |
| <b>Objetivo da Fiscalização</b> | Vistoriar a operação e manutenção da Estação Elevatória de Água Tratada | | |

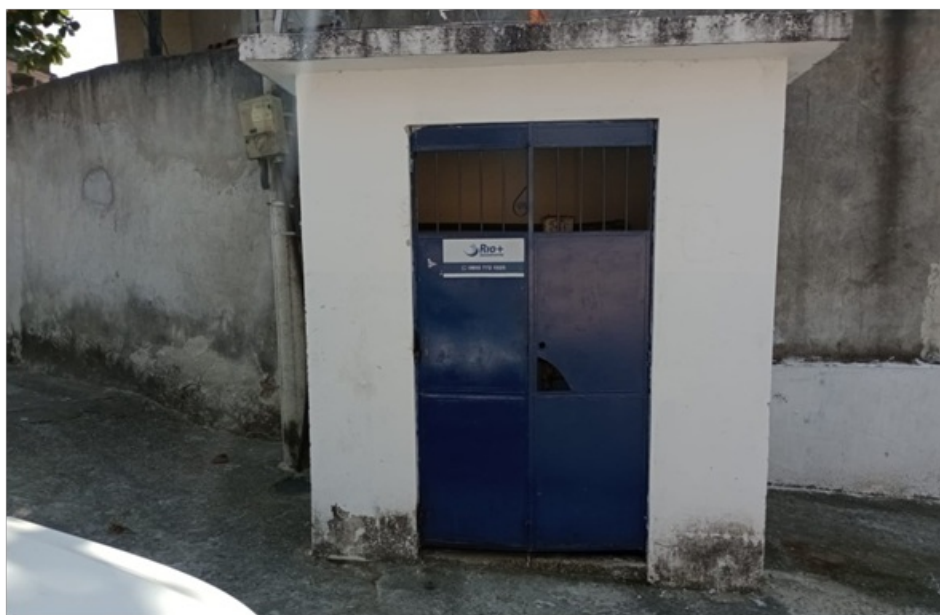
Foto 1 – Localização da EEAT São Dagoberto

A EEAT está em um abrigo de alvenaria situada no passeio público. O abrigo está pintado com as cores e com o símbolo da concessionária, porém não há identificação da unidade em questão (foto 1). O acesso é restrito, trancado com cadeado.

| ESTAÇÃO ELEVATÓRIA (Água) (Aspectos Gerais) | | | |
|---|---|---|---|
| Existe identificação da estação elevatória (EEAT)? | X | | Identificação apenas da concessionária, mas não da EEAT |

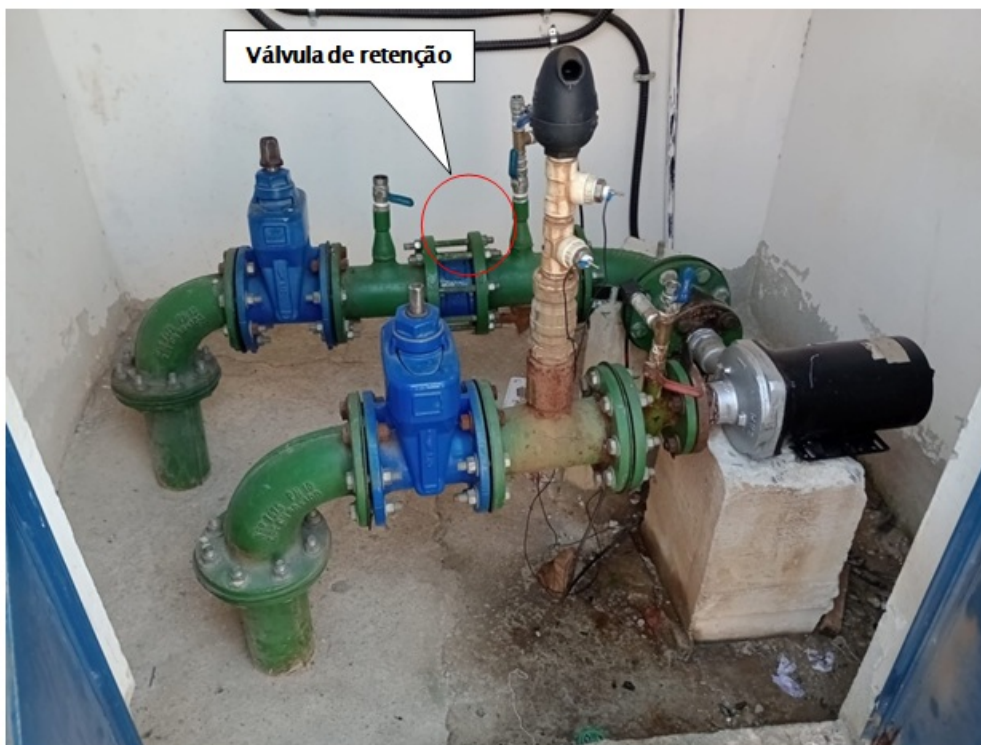
Foto 2 – Conjunto motobomba da EEAT e seus equipamentos

No interior do abrigo está instalado um conjunto motobomba do tipo centrífuga de 3 CV, que não estava operante no momento da vistoria (foto 2). Foi informado pelo supervisor Armindo que a elevatória funciona com alternância de 24 por 24 horas. A EEAT opera com pressão de retaguarda de aproximadamente 10 mca e recalque de 26 mca. As tubulações de retaguarda e recalque possuem DN 100 mm e a motobomba é provida de válvula de retenção. Não foi notada a presença de vazamentos.

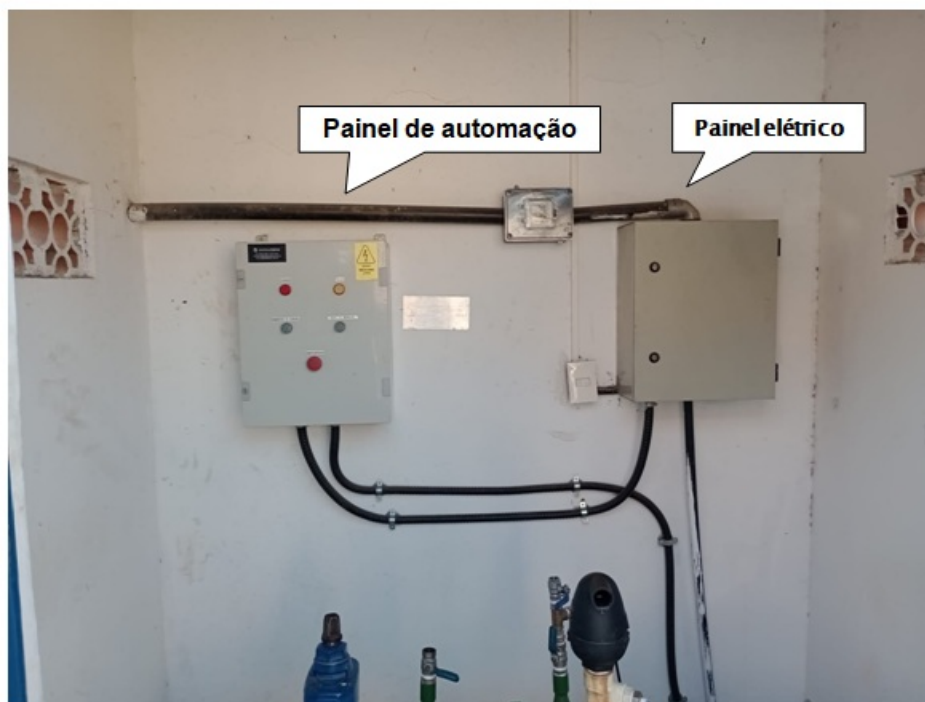
Foto 4 – Painel de automação e elétrico

O abrigo do painel de automação e do painel elétrico está em bom estado de conservação, porém não havia sinalização de risco de choque elétrico (foto 4)

| ESTAÇÃO ELEVATÓRIA (Água) (Aspectos Gerais) | | | |
|---|---|---|---|
| Em relação ao painel do conjunto motobomba, os equipamentos elétricos estão adequadamente protegidos? | X | | Sem sinalização de risco de choque elétrico no painel elétrico |

Ø Providenciar sinalização de risco de choque elétrico no painel elétrico;

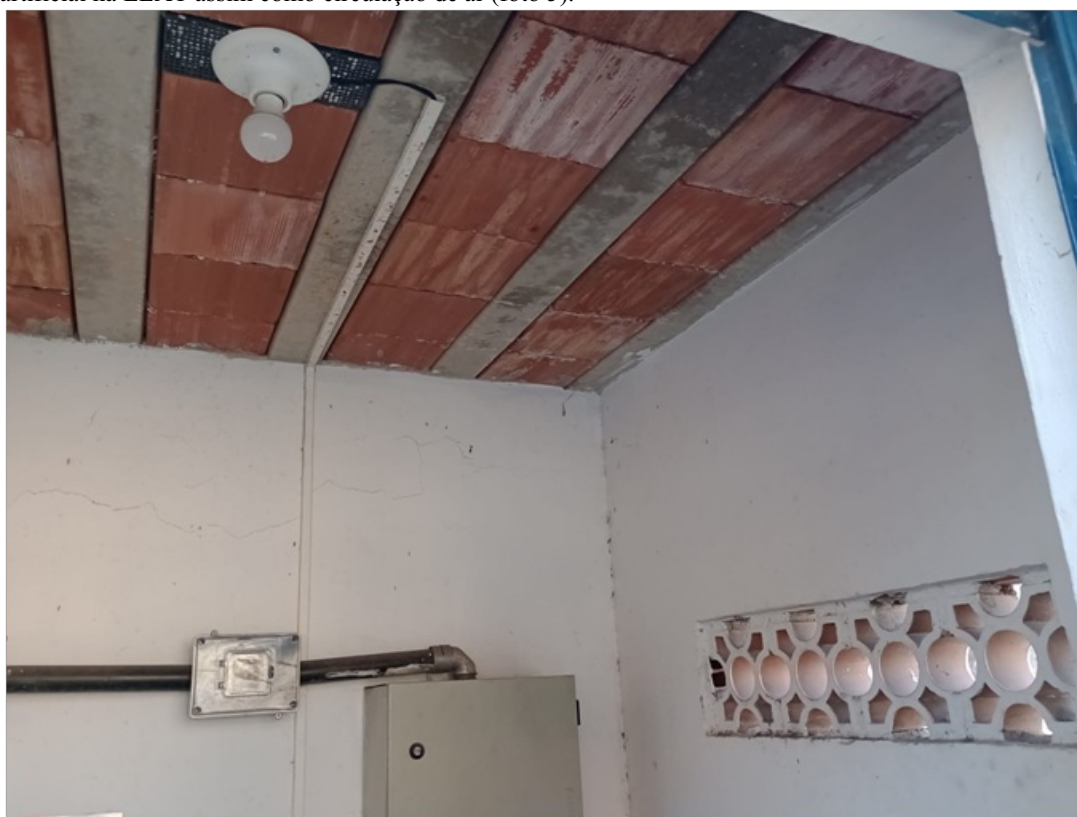
Há iluminação artificial na EEAT assim como circulação de ar (foto 5).

Foto 5 – Interior do abrigo da EEAT com iluminação artificial e entrada para ventilação.
