### **RELATÓRIO DE FISCALIZAÇÃO AGENERSA/CASAN Nº 234/2024**

| <b>Processo:</b> | SEI- 480002/001548/2024 | <b>Data</b> | 13/09/2024 |
| <b>Local Fiscalizado</b> | Rua São Cristiano esq. com Rua Porto Nacional – Bangu/RJ | | |
| <b>Objetivo da Fiscalização</b> | Vistoriar a operação e manutenção da Estação Elevatória de Água Tratada | | |

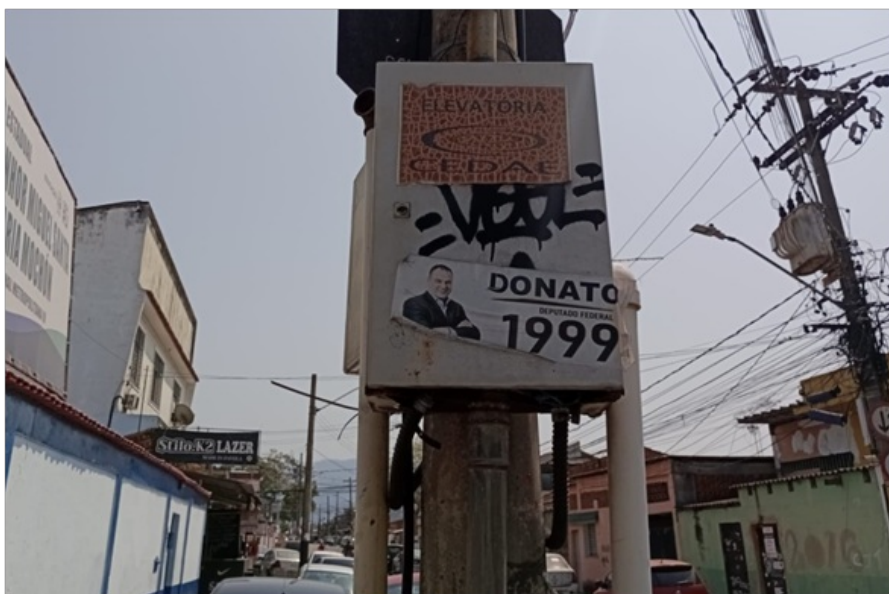
A EEAT possui identificação em nome da antiga Concessionária (foto 1) e está situada em um abrigo subterrâneo de aço, chamado de “panelão”, no passeio público, com acesso restrito, possuindo tampa de concreto por cima da tampa de aço do abrigo (“panelão”) vedada (foto 2 e 3).

Foto 1 – Identificação da antiga Concessionária de água

| ESTAÇÃO ELEVATÓRIA (Água) (Aspectos Gerais) | | | |
|---|---|---|---|
| Existe identificação da estação elevatória (EEAT)? | X | | Desatualizada, em nome da antiga Concessionária |

- Ø Identificação atualizada da EEAT;
- Ø Apresentar os registros de manutenções realizadas;
- Ø Providenciar sinalização de risco de choque elétrico nos abrigos dos painéis;
- Ø Restauração do abrigo do painel de automação.

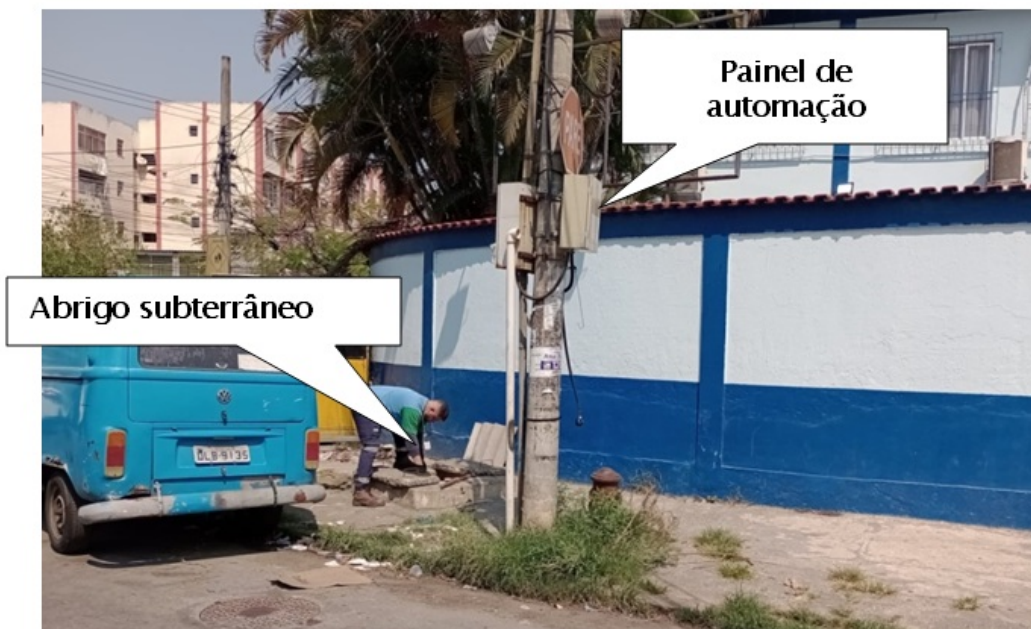
Foto 2 – Localização da EEAT São Cristiano

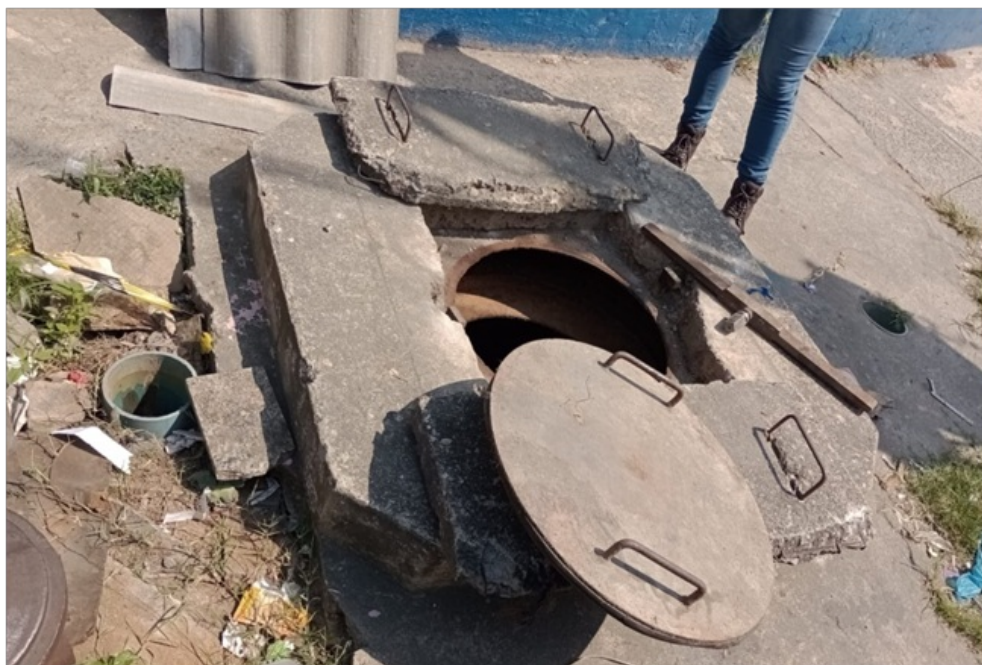
Foto 3 – Abertura do abrigo subterrâneo

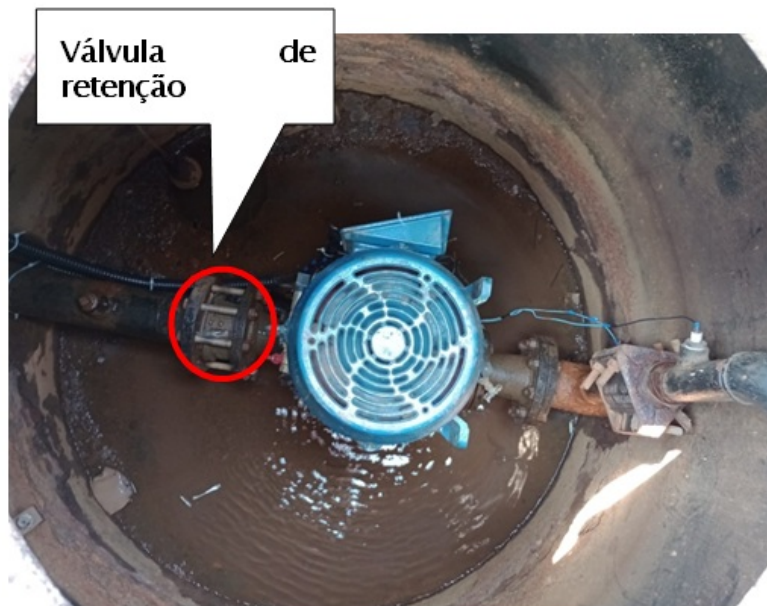
No interior do abrigo está instalado um conjunto motobomba do tipo centrífuga *in line* de 20 CV, que estava operante no momento da vistoria (foto 4). Foi informado pelo supervisor Armindo que a elevatória funciona 24 horas, e opera com pressão de retaguarda de aproximadamente 4 mca e recalque de 45 mca. As tubulações de retaguarda e recalque possuem DN 100 mm. A motobomba é provida de válvula de retenção. Notou-se a presença de pouca quantidade de água no interior do abrigo, provavelmente de origem pluvial, pois não se observou vazamentos. A água da EEAT costuma ser esgotada com frequência, segundo informações do supervisor.

Foto 4 – Conjunto motobomba da EEAT

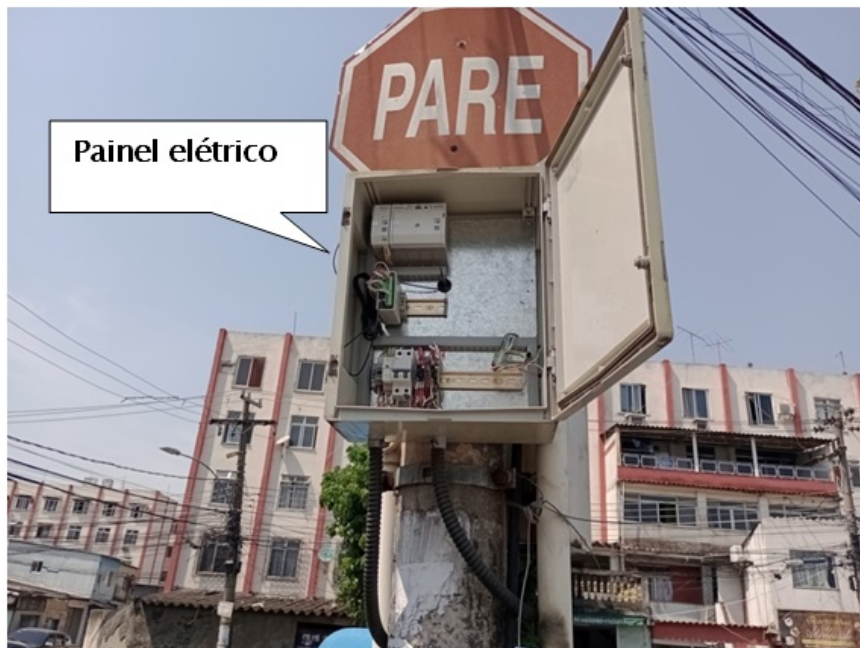
O abrigo do painel elétrico está em bom estado de conservação assim como seus equipamentos elétricos, porém não havia sinalização de risco de choque elétrico (foto 5).

Foto 5 – Painel elétrico da EEAT

| ESTAÇÃO ELEVATÓRIA (Água) (Aspectos Gerais) | | | |
|---|---|---|---|
| Em relação ao painel do conjunto motobomba, os equipamentos elétricos estão adequadamente protegidos? | X | | Sem sinalização de risco de choque elétrico |

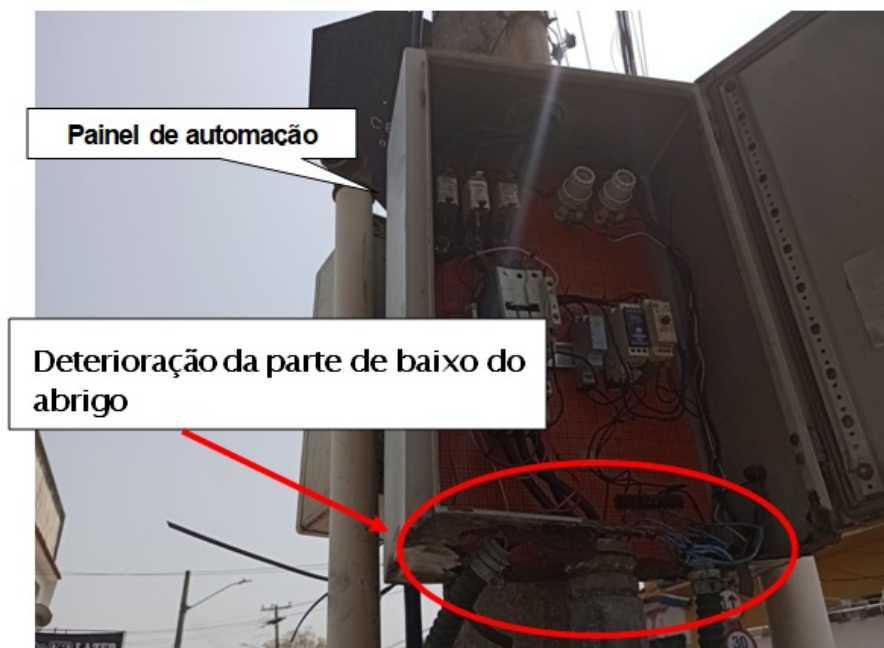
O abrigo do painel de automação está mal conservado, encontra-se enferrujado e na parte inferior está quebrado. Os equipamentos elétricos estão em bom estado de conservação, mas não havia sinalização de risco de choque elétrico (foto 6).

Foto 6– Abrigo do painel de automação deteriorado na parte de baixo

| ESTAÇÃO ELEVATÓRIA (Água) (Aspectos Gerais) | | | |
|---|---|---|---|
| Em relação ao painel do conjunto motobomba, os equipamentos elétricos estão em bom estado de conservação? | | X | Painel de automação deteriorado |
