### **RELATÓRIO DE FISCALIZAÇÃO AGENERSA/CASAN Nº 238/2024**

| <b>Processo:</b> | SEI-480002/001547/2024 | <b>Data</b> | 17/06/2024 |
| <b>Local Fiscalizado</b> | Estrada da Independência, próximo ao nº 109, bairro da Tijuca, Rio de Janeiro, RJ | | |

O presente relatório decorre da vistoria técnica realizada na data de 17/06/2024, na Estrada da Independência, próximo ao nº 109, bairro da Tijuca, município do Rio de Janeiro, em função de verificar as condições de manutenção e operação da EEAT/ERES 1007 – Estação Elevatória e de Reservação Morro do Borel Superior G1, de acordo com as vistorias programadas pela AGENERSA/CASAN.

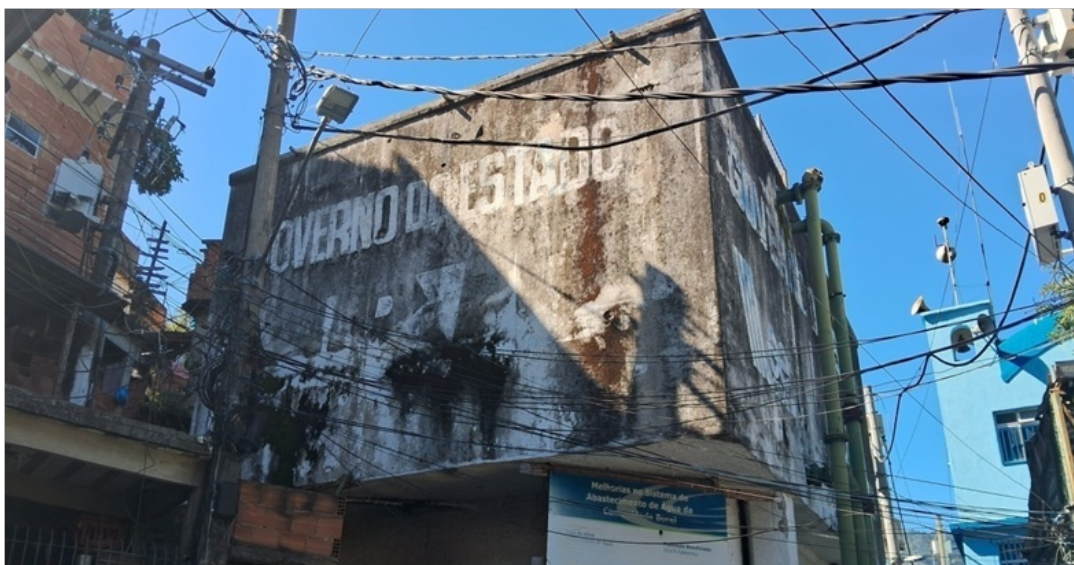
Trata-se de um reservatório elevado, em operação, de única célula (foto 1), com a parte inferior do reservatório em alvenaria (foto 2), abrigando duas elevatórias (fotos 3 e 4). Como pode ser verificado nas fotos 1 e 5, o reservatório ainda está com pintura e logotipo da antiga Concessionária. Também foi constatado que não há restrição de acesso ao reservatório.

Foto 1 – Vista do reservatório

- ü realizar procedimentos para recuperar a ferrugem exposta;
- ü pintar e identificar o reservatório;
- ü restringir o acesso ao reservatório;

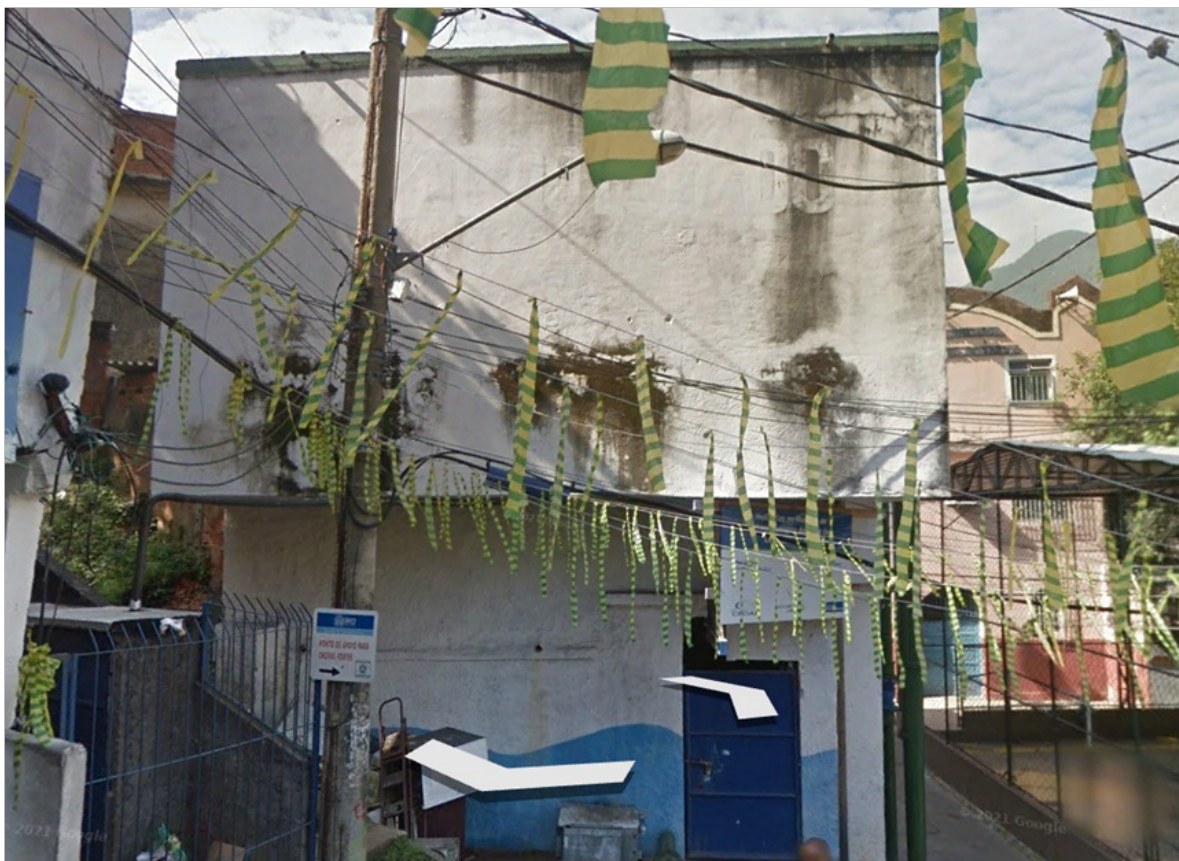
Foto 2 – Parte inferior do reservatório (fonte Google Earth)

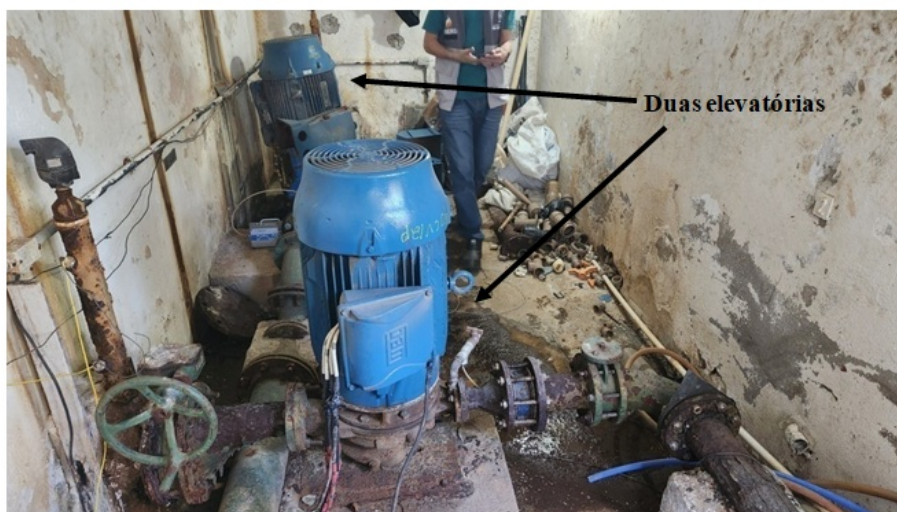
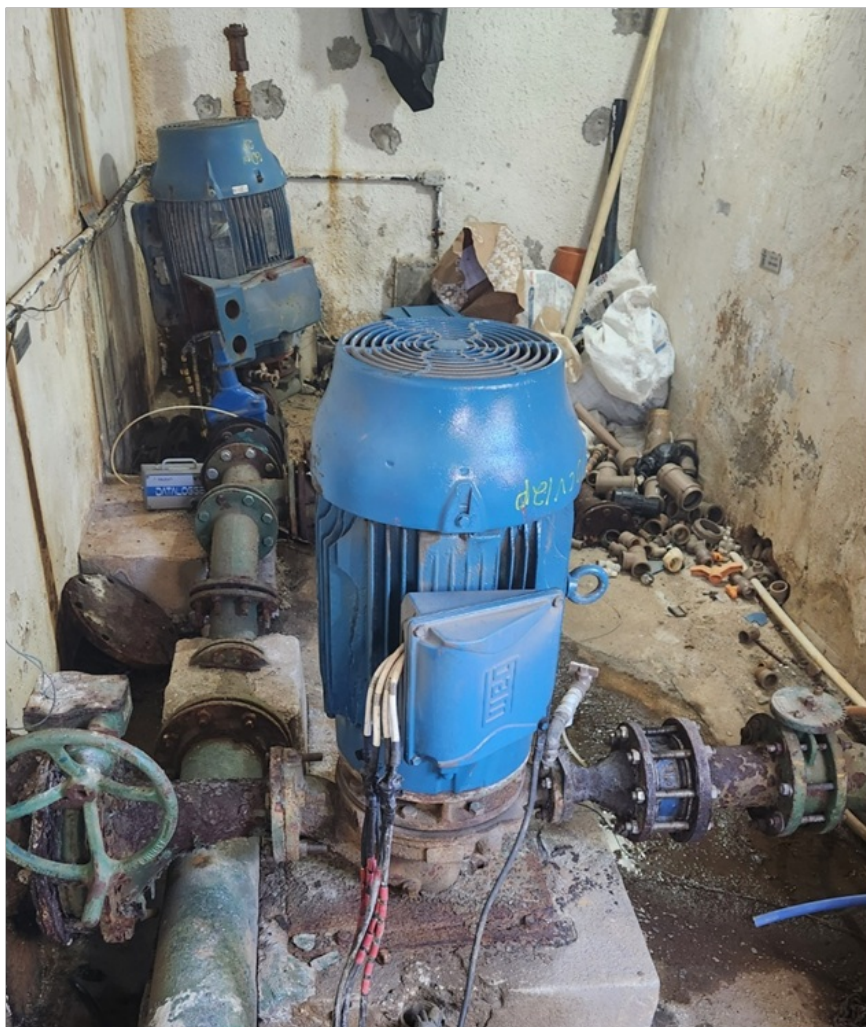
Foto 3 – Elevatórias

Foto 4 – Elevatórias

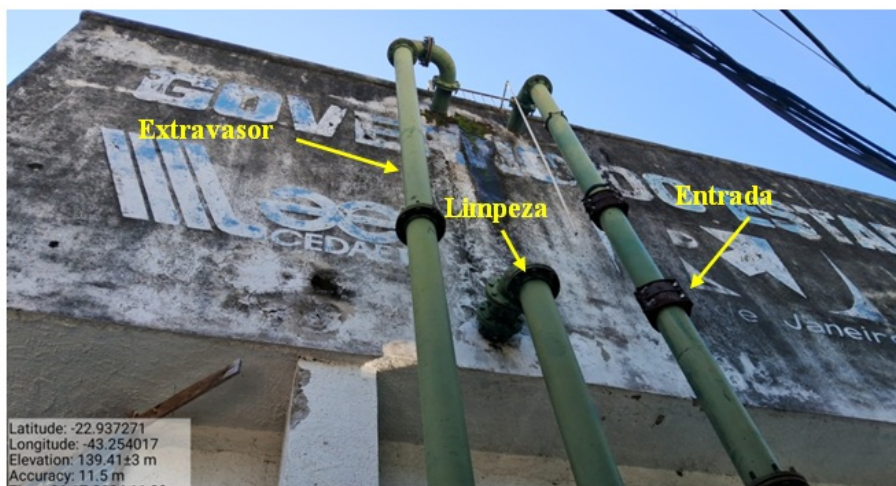
As tubulações de recalque (entrada), extravasora e limpeza são de ferro fundido, com o mesmo diâmetro (DN 150 mm) (foto 5).

Foto 5 – Tubulações de entrada, extravasora, e de limpeza

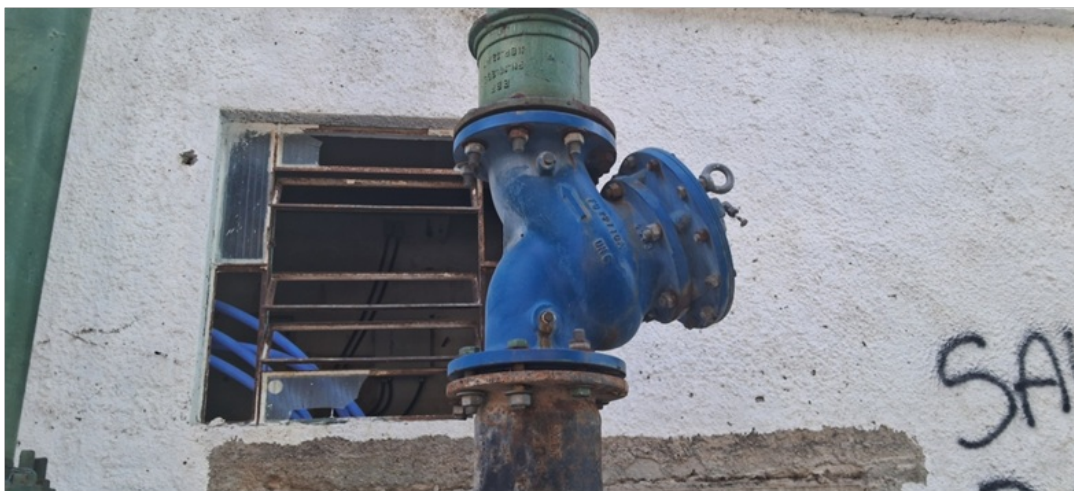
Na tubulação de entrada de água está instalada uma válvula controladora de nível (VCN), mas está fora de operação (foto 6).

Foto 6 – VCN

- ü instalar Para Raio conforme determina NBR 5419 e NR 10;
- ü remover os materiais inservíveis do interior do abrigo das elevatórias;
- ü operacionalizar a válvula controladora de nível (VCN);
- ü substituição das peças hidráulicas deterioradas nos conjuntos motobomba;
- ü reparo da porta de ferro do abrigo das elevatórias;
- ü proteger a iluminação artificial;
- ü instalar lâmpadas nos pontos de luz;
- ü proteger fiação de dentro do abrigo;
- ü reparar os vazamentos das peças dos conjuntos motobomba;
- ü informar no abrigo do painel da elevatória o risco de acidente de choque elétrico.

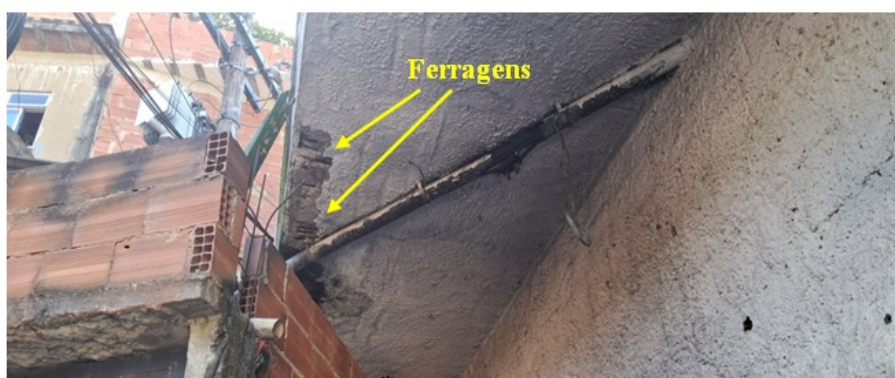
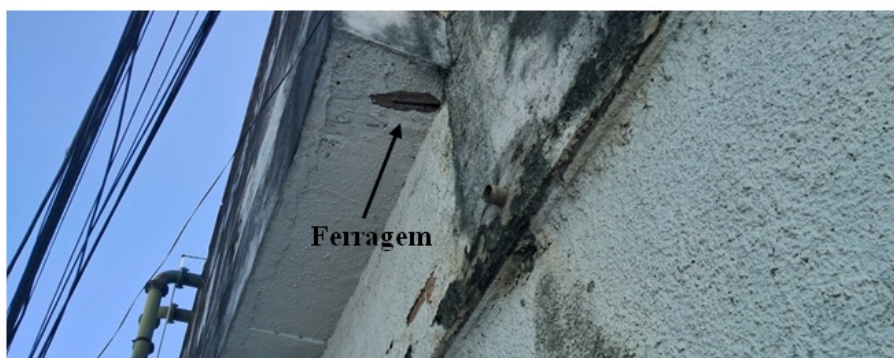
Foram constatadas ferragens aparentes na laje inferior do reservatório (fotos 7 e 8) e na viga situada no interior do abrigo das elevatórias (foto 9). Nessa última também foi constatada rachaduras.

Foto 7 – Ferragens aparente

Foto 8 – Ferragem aparente

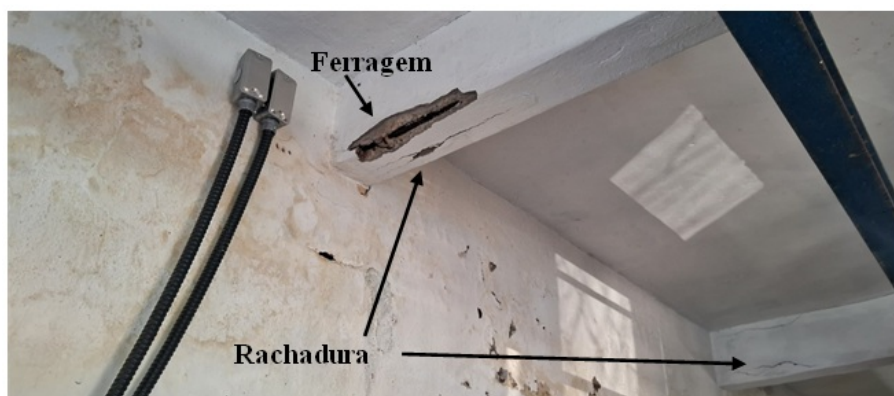
Foto 9 – Ferragem aparente e rachaduras

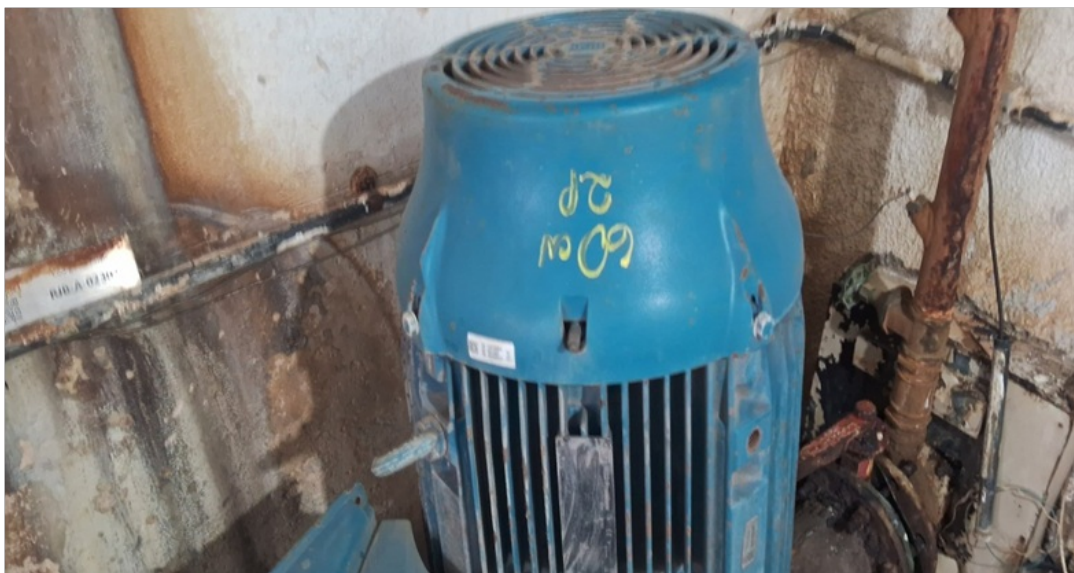
Foto 10 – Conjunto motobomba de 60 CV

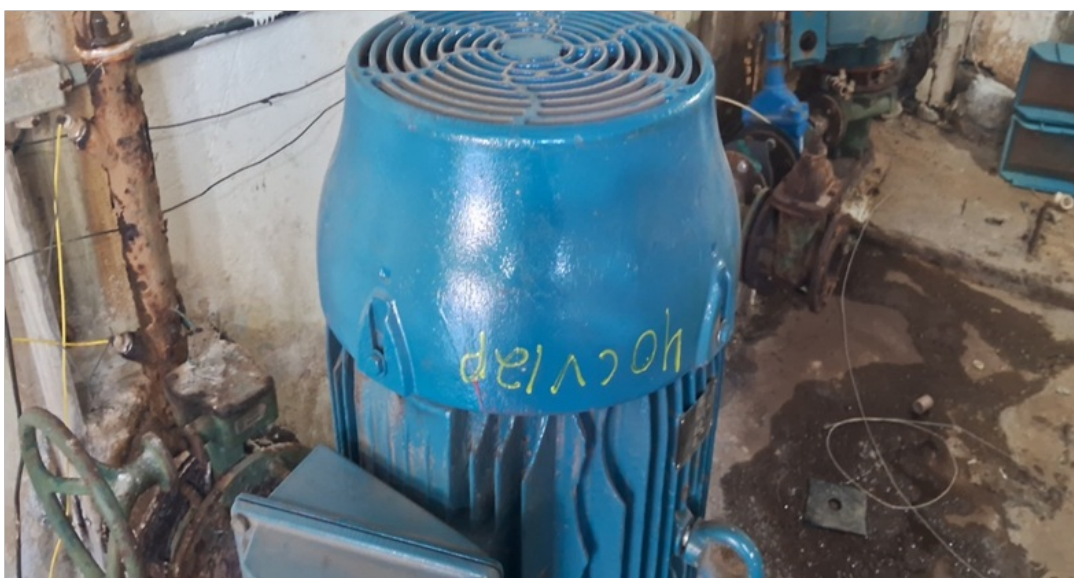
Foto 11 – Conjunto motobomba de 40 CV

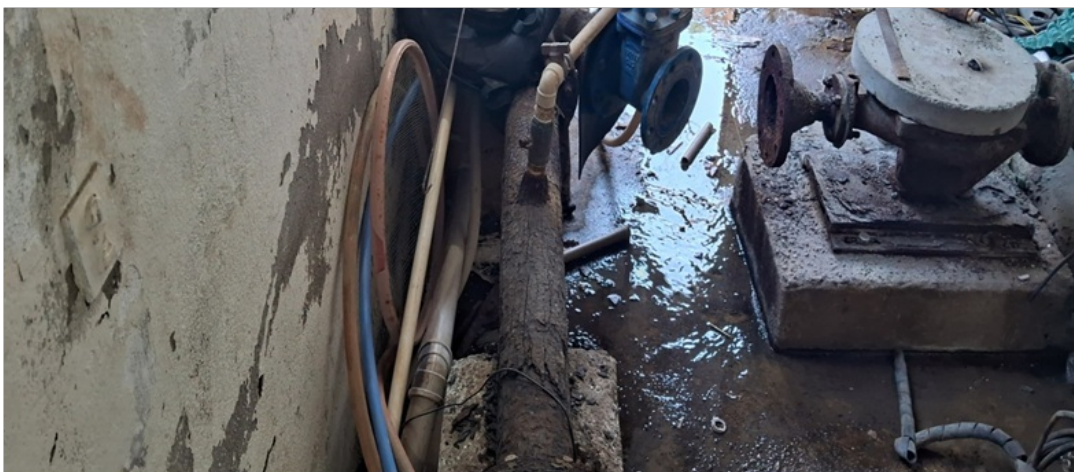
Algumas peças hidráulicas dos conjuntos motobomba estão muito deterioradas (fotos 12, 13, 14 e 15).

Foto 12 – Tubulação deteriorada

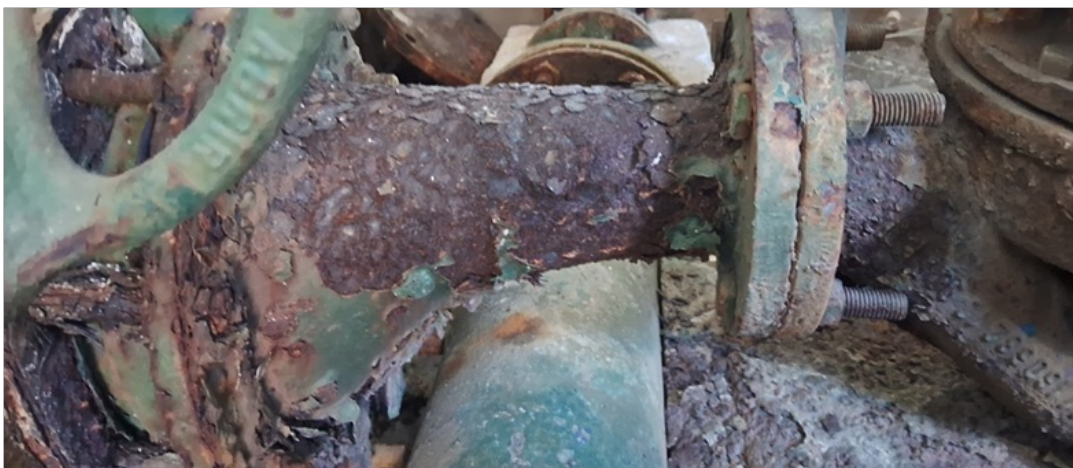
Foto 13 – Redução deteriorada

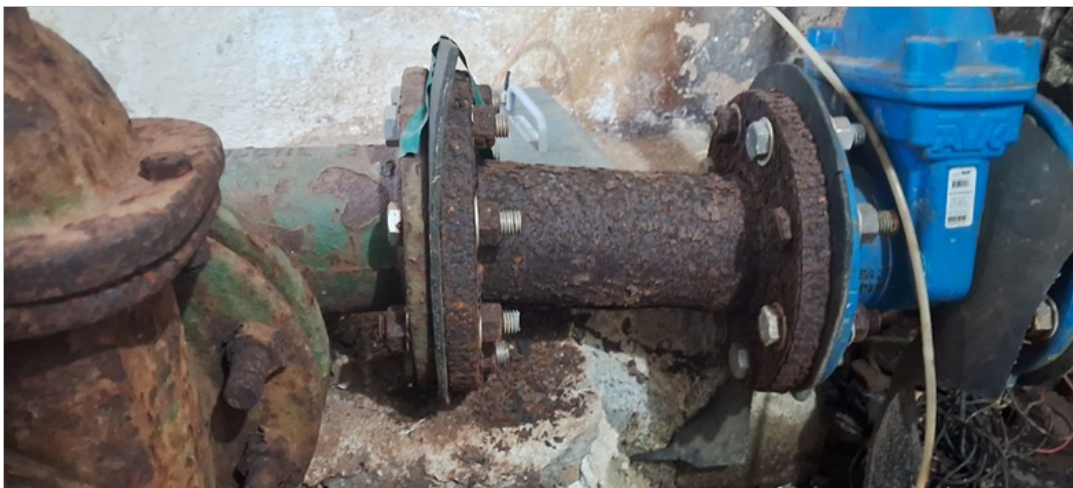
Foto 14 – Toco deteriorado

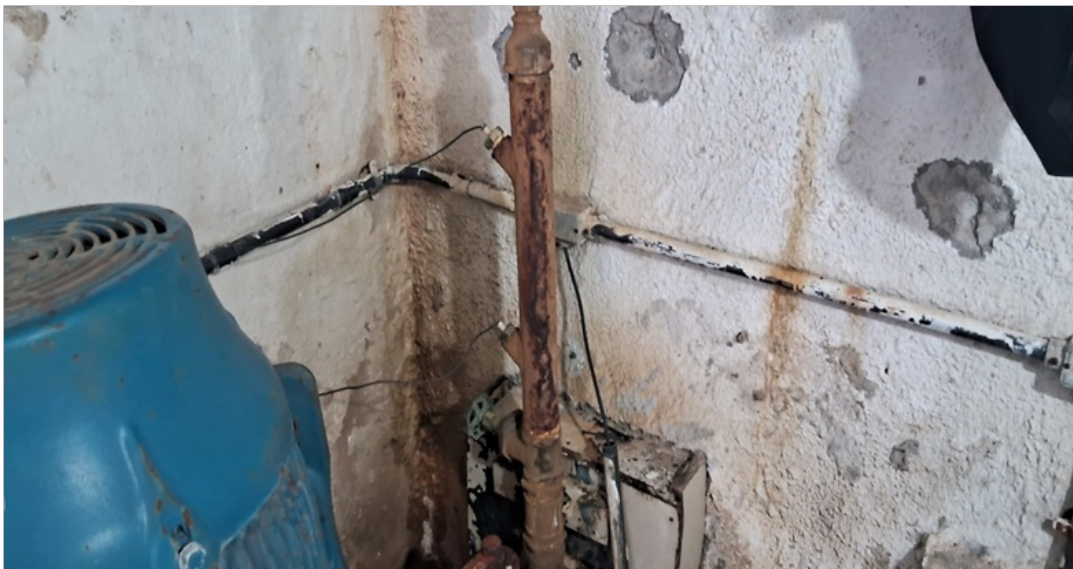
Foto 15 – Torre de eletrodos deteriorada

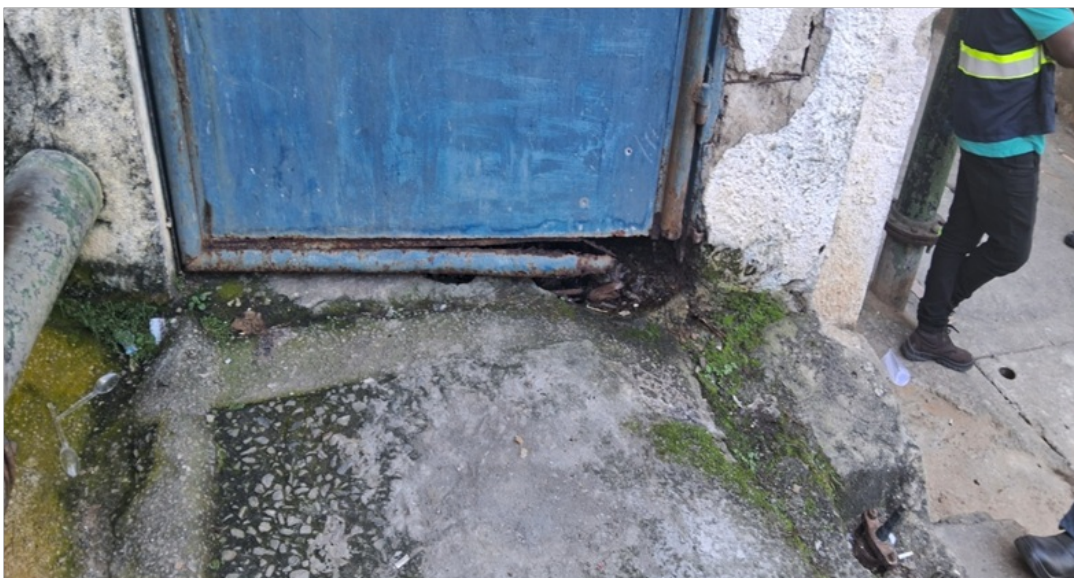
A porta que dá acesso ao abrigo das elevatórias esta bem oxidada, com sua parte inferior já necessitando substituição (foto 16).

Foto 16 – Porta do abrigo das elevatórias

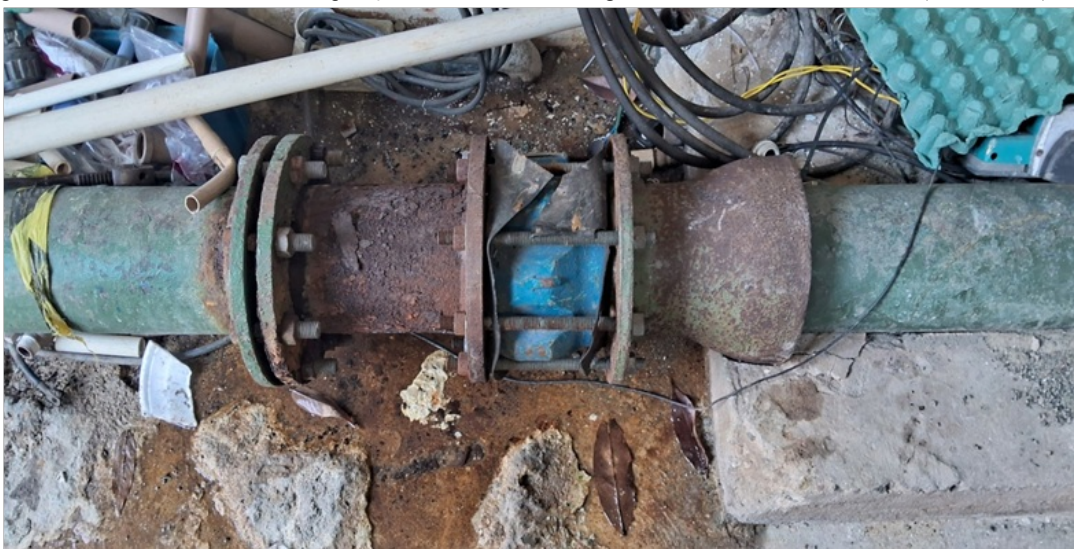
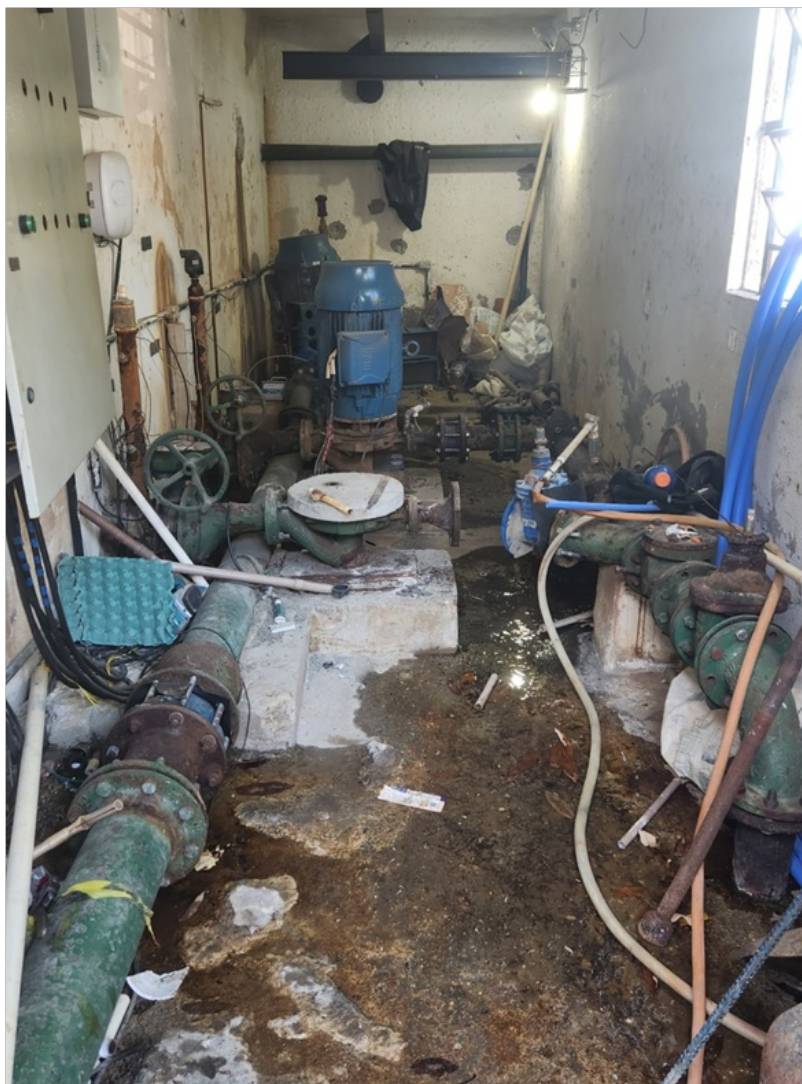
No interior do abrigo das elevatórias foram encontrados pedaços de tubos PVC, embalagens de ovo, sacos e outros detritos (fotos 17 e 18).

Foto 17 – Lixo no interior do abrigo

Foto 18 – Lixo no interior do abrigo

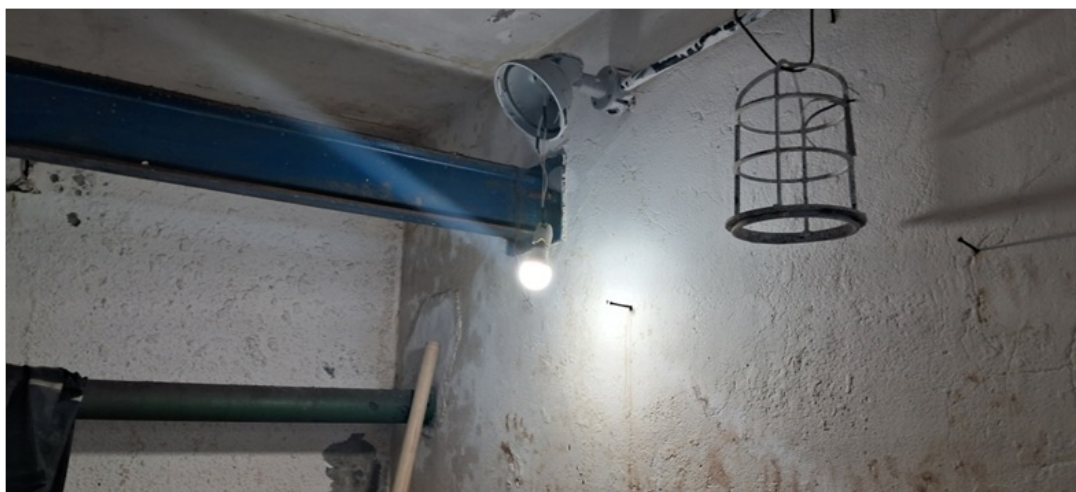
Iluminação artificial sem proteção, além de deficiente (fotos 19 e 20).

Foto 19 – Iluminação sem proteção

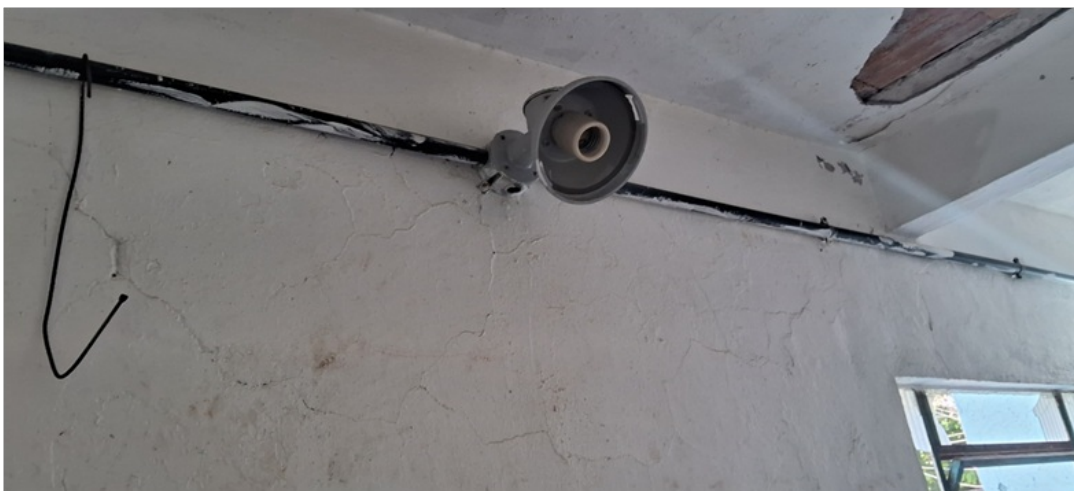
Foto 20 – Iluminação deficiente

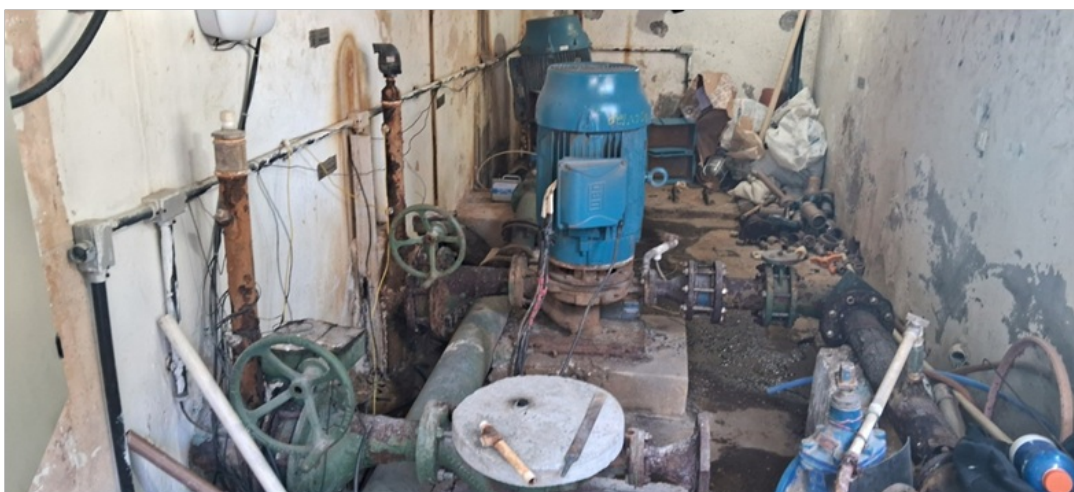
Foi constatado ainda, dentro do abrigo, fiação sem a devida proteção (foto 21), vazamento nas peças dos conjuntos motobomba (fotos 22 e 23) e o painel das duas elevatórias automatizados (foto 24). O abrigo do painel da elevatória está em bom estado, mas sem a sinalização de risco de choque elétrico.

Foto 21 – Fiação desprotegida

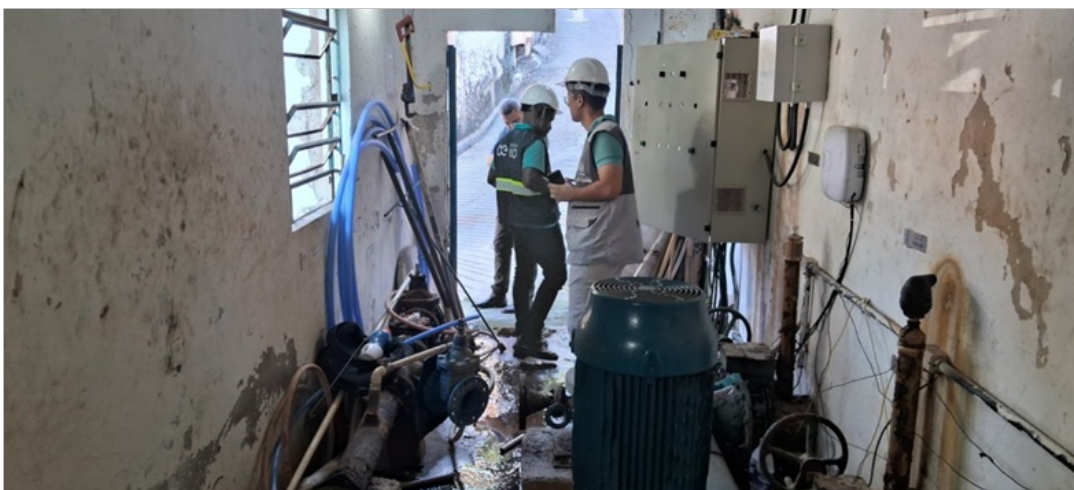
Foto 22 – Fiação desprotegida e vazamento

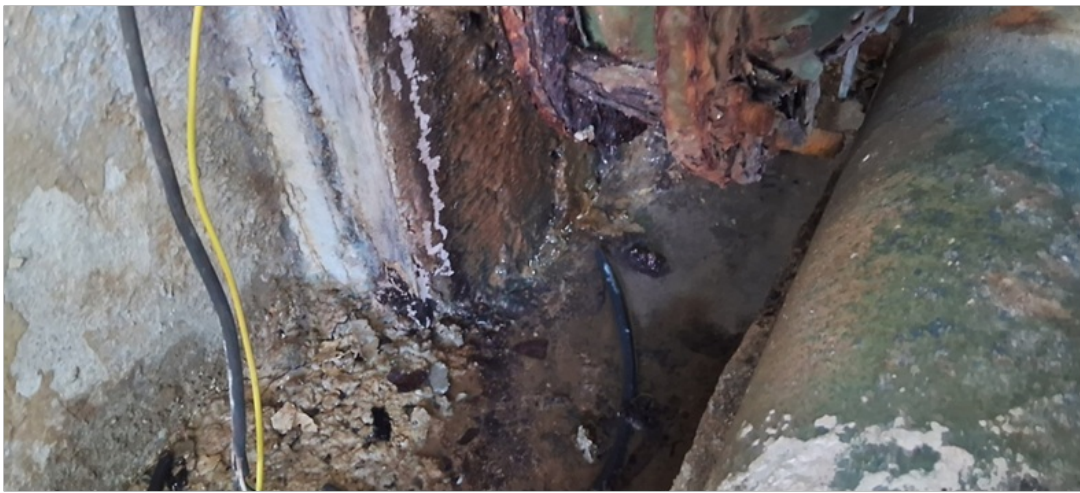
Foto 23 – Vazamento

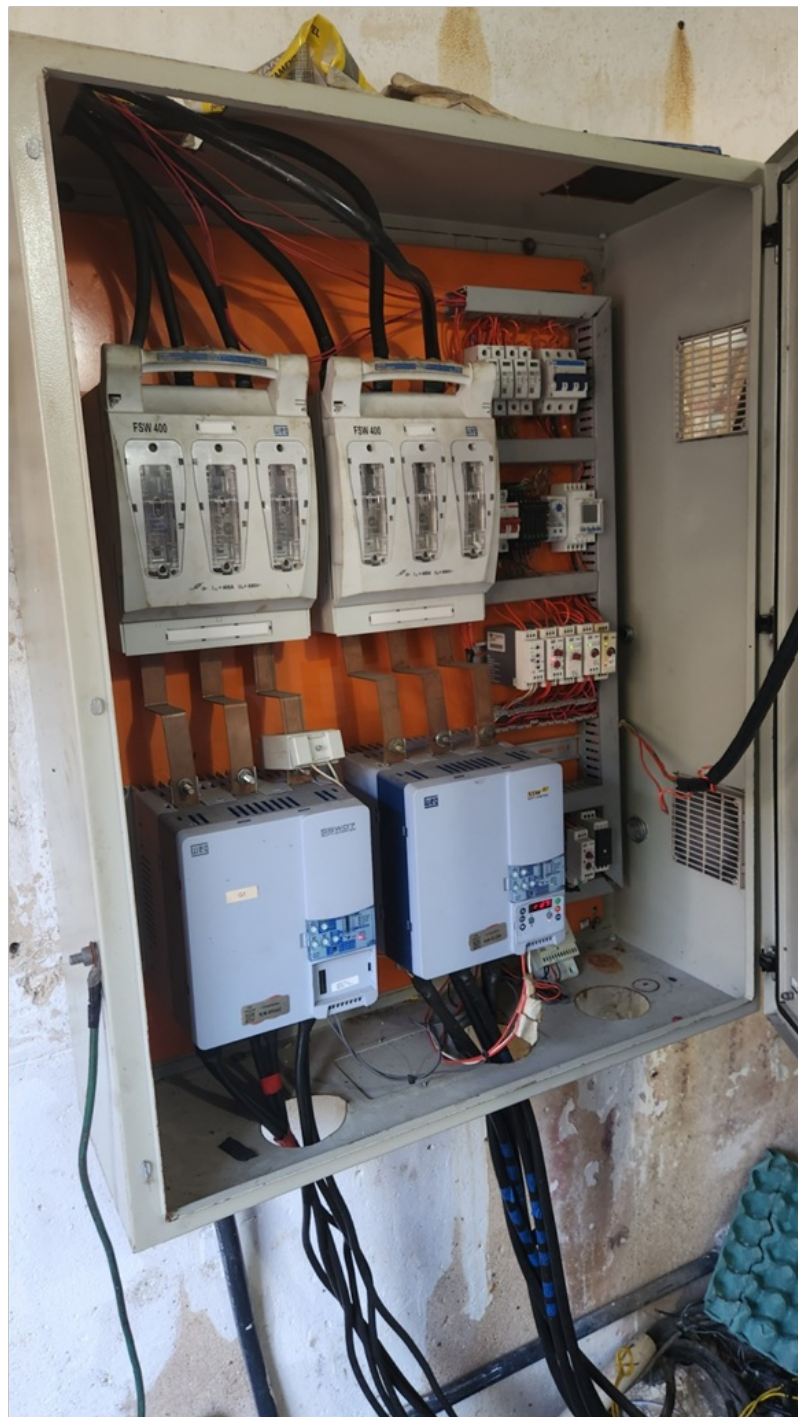
Foto 24 – Painel das elevatórias

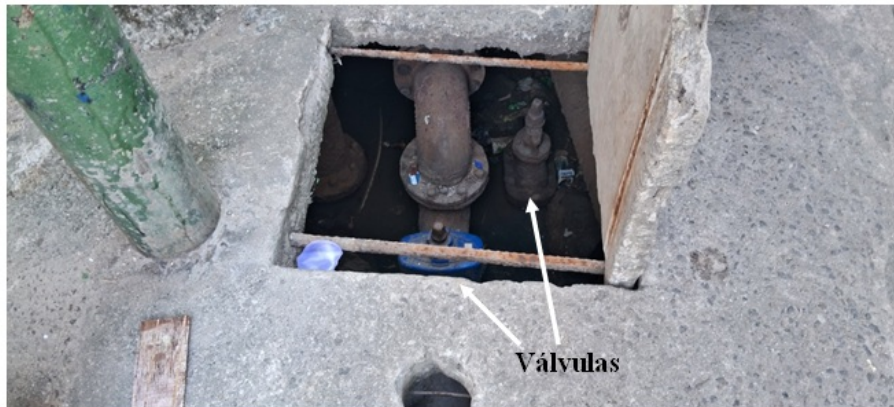
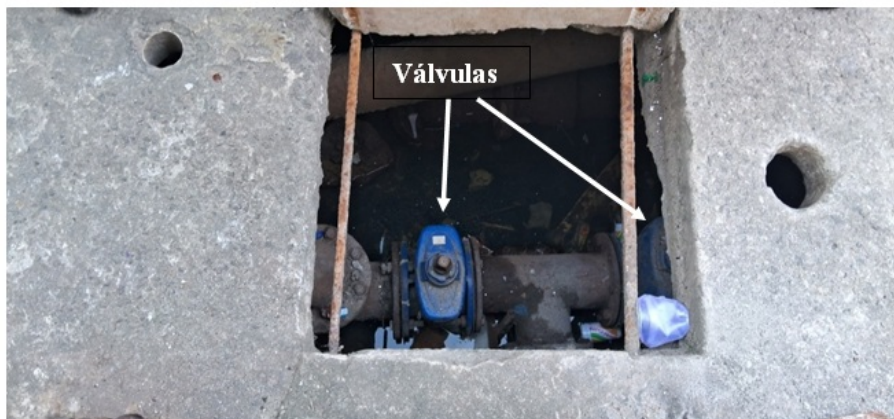
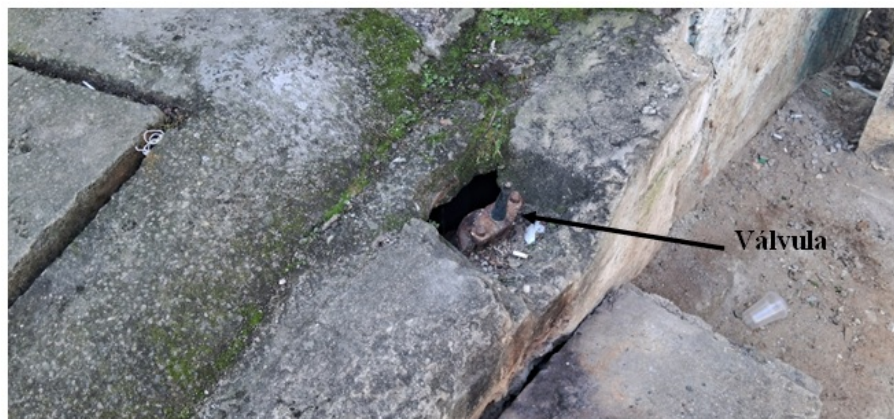
No lado externo do abrigo, estão as válvulas que fazem revezamento de abastecimento (manobra), para parte do morro (fotos 25, 26 e 27).

Foto 25 – Válvulas

Foto 26 – Válvulas

Foto 27 – Válvula

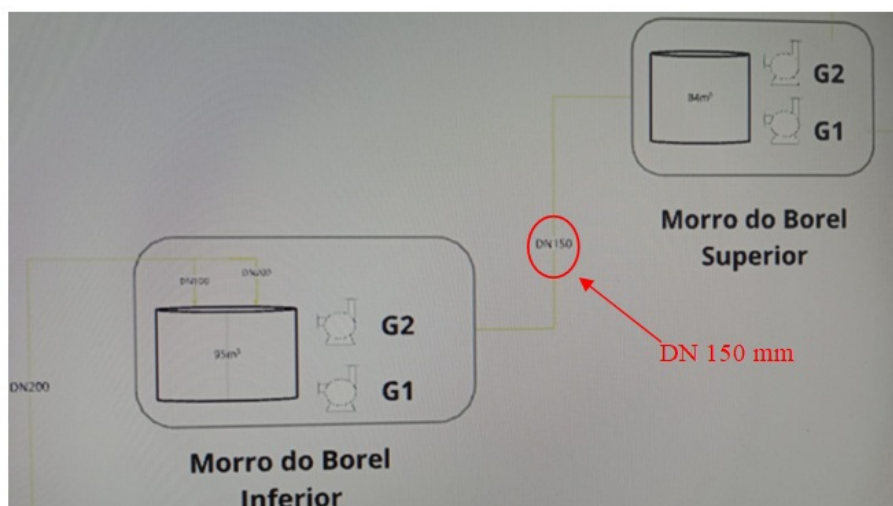
Outra informação cedida pela Concessionária, foi a origem do abastecimento do reservatório Morro do Borel Superior, que é realizado através da EEAT do Morro do Borel Inferior, por uma tubulação de DN 150 mm (figura 1).

Figura 1 – Esquema unifilar do abastecimento do reservatório Morro do Borel Superior
