### RELATÓRIO DE FISCALIZAÇÃO AGENERSA/CASAN Nº 241/2024

| Processo: | SEI-480002/001541/2024 | Data | 24/05/2024 |
| Local Fiscalizado | Rua Comandante Paulo Emílio nº 3354, bairro Governador Portela, Miguel Pereira, RJ | | |

O presente relatório decorre da vistoria técnica realizada na data de 24/05/2024, na Rua Comandante Paulo Emílio nº 3354, no bairro Governador Portela, município de Miguel Pereira-RJ, sob as coordenadas geográficas(-22.4704881, -43.4932505), em função de verificar as condições de manutenção e operação da Estação Elevatória de Esgotos Bruto, EEEB 1B (Itamaracá), de acordo com as vistorias programadas pela AGENERSA/CASAN.

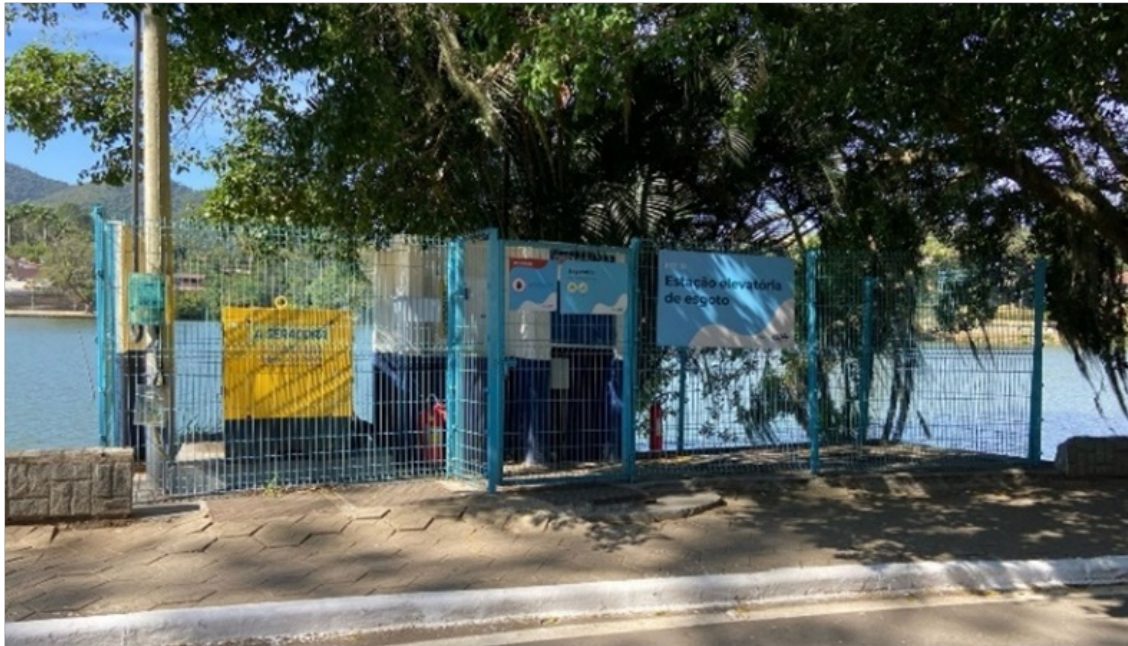
A elevatória de esgotos possui área delimitada por cercas metálicas(fotos 1 e 2). O equipamento está situado em local de fácil acesso, com rua

**Foto 1** - Cerca da EEEB

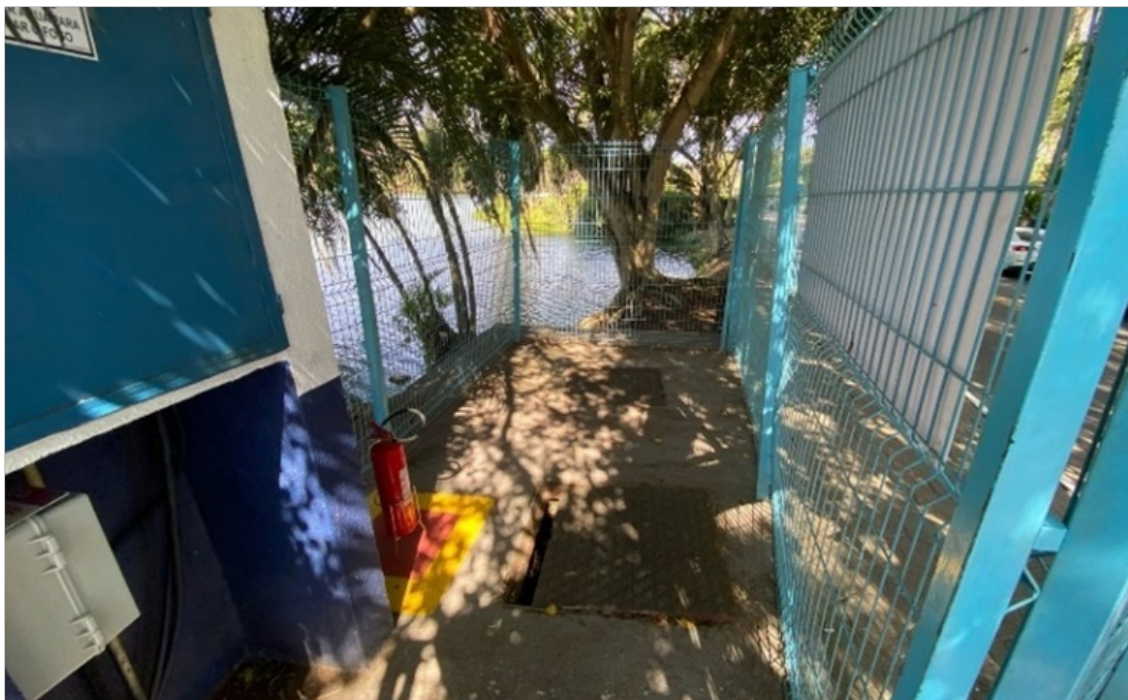
**Foto 2** - Cerca da EEEB

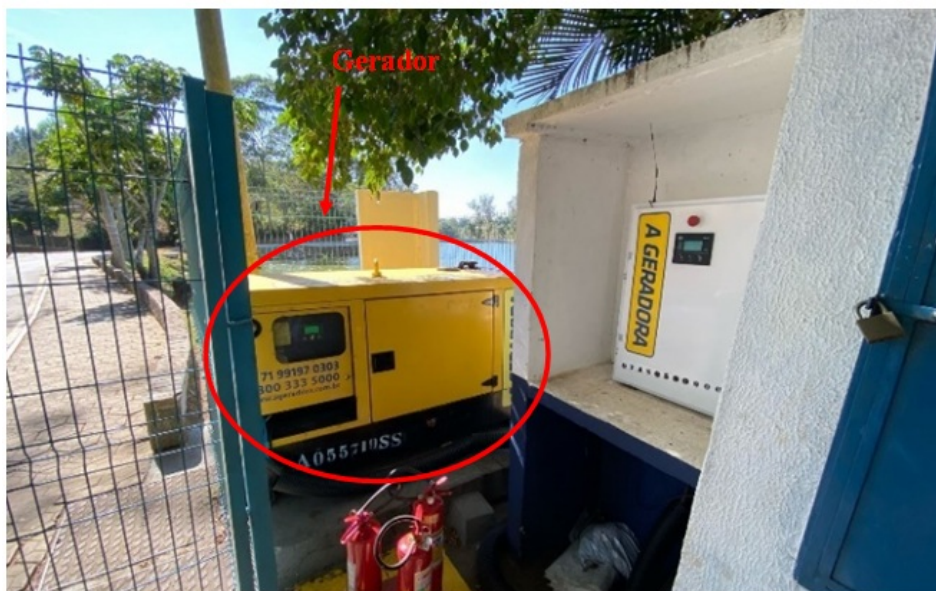
A equipe de Fiscalização/CASAN constatou que a elevatória é composta por 2 grupos de motobomba, com funcionamento automático conforme nível do poço de sucção. Possui gradeamento, sendo que a retirada dos resíduos sólidos grosseiros é feita de forma manual. Também possui caixa de areia, gerador de energia elétrica (foto 3) e painel de comandos elétricos (fotos 4).

Foto 3 - Gerador de energia elétrica

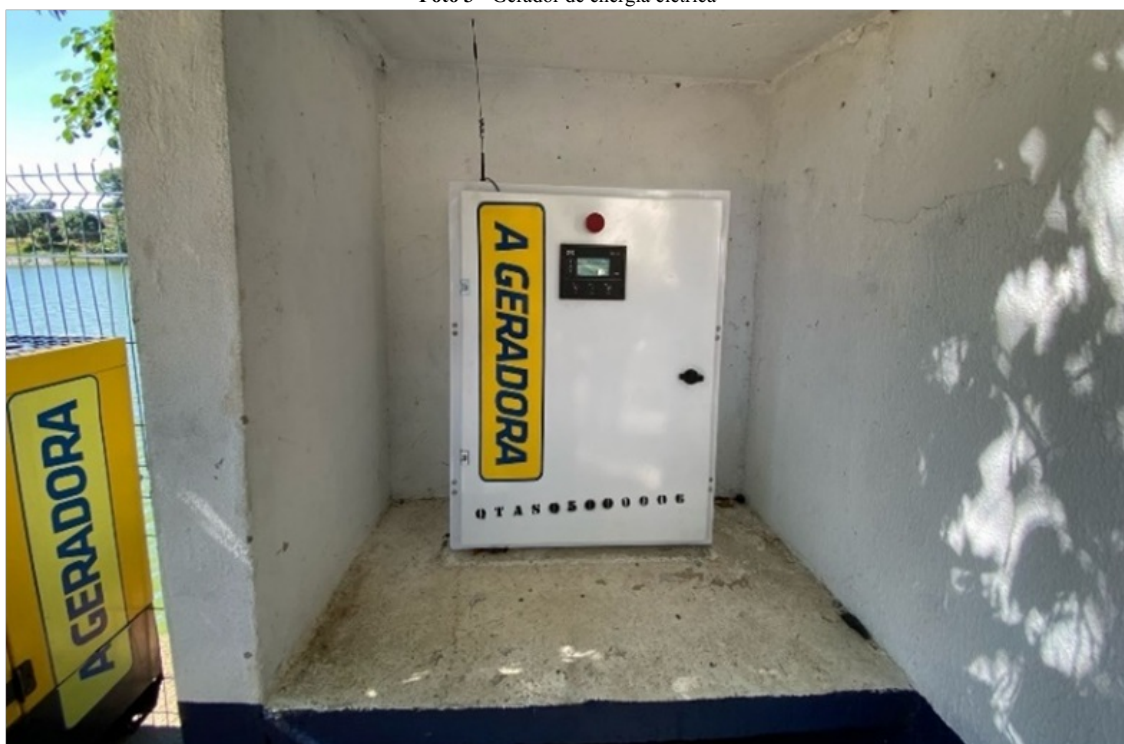
Foto 4 - Paineis de comandos elétricos
