Governo do Estado do Rio de Janeiro  
Agência Reguladora de Energia e Saneamento Básico do Estado do Rio de Janeiro  
Câmara Técnica de Saneamento

## RELATÓRIO DE FISCALIZAÇÃO AGENERSA/CASAN Nº242/2024

| LocalFiscalizado | Rua Aldo Gotardi Caldas, 980 - Mangueiras, Conrado - Miguel Pereira | | |
| TipodaOcorrência | Verificar as condições de manutenção e operação da unidade | | |

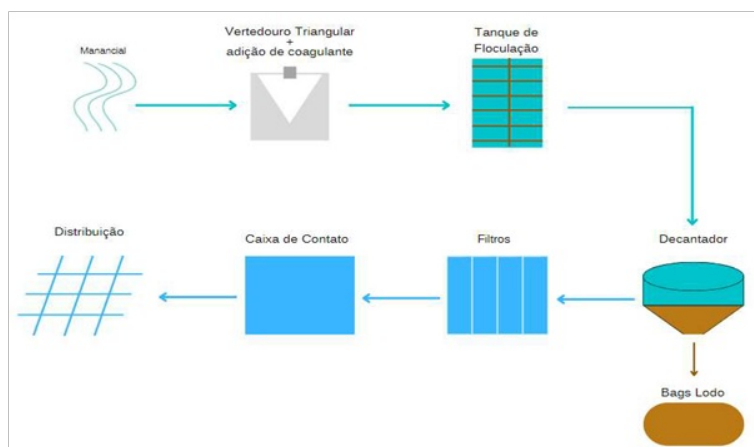
Figura 1

Diagrama de processos da ETA (figura 1);

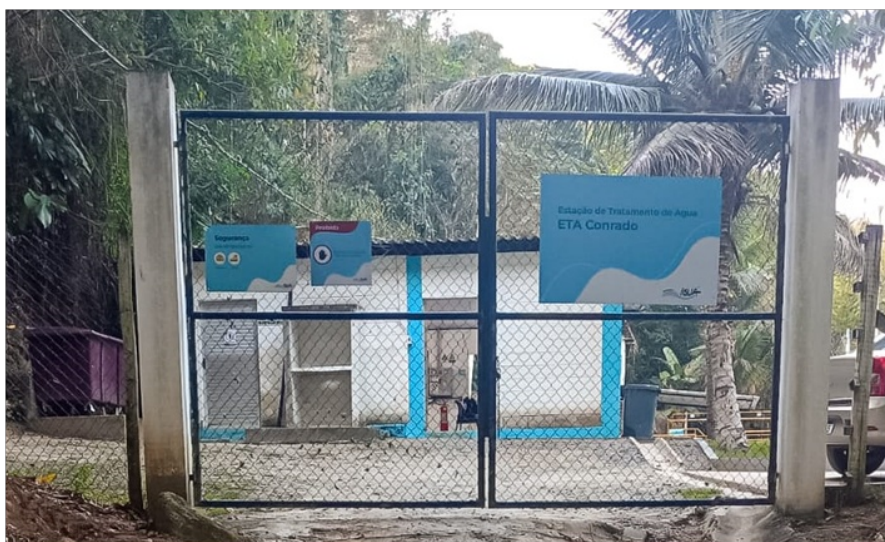
Foto 1

Entrada ETA (estação de tratamento de águas)(foto 1);

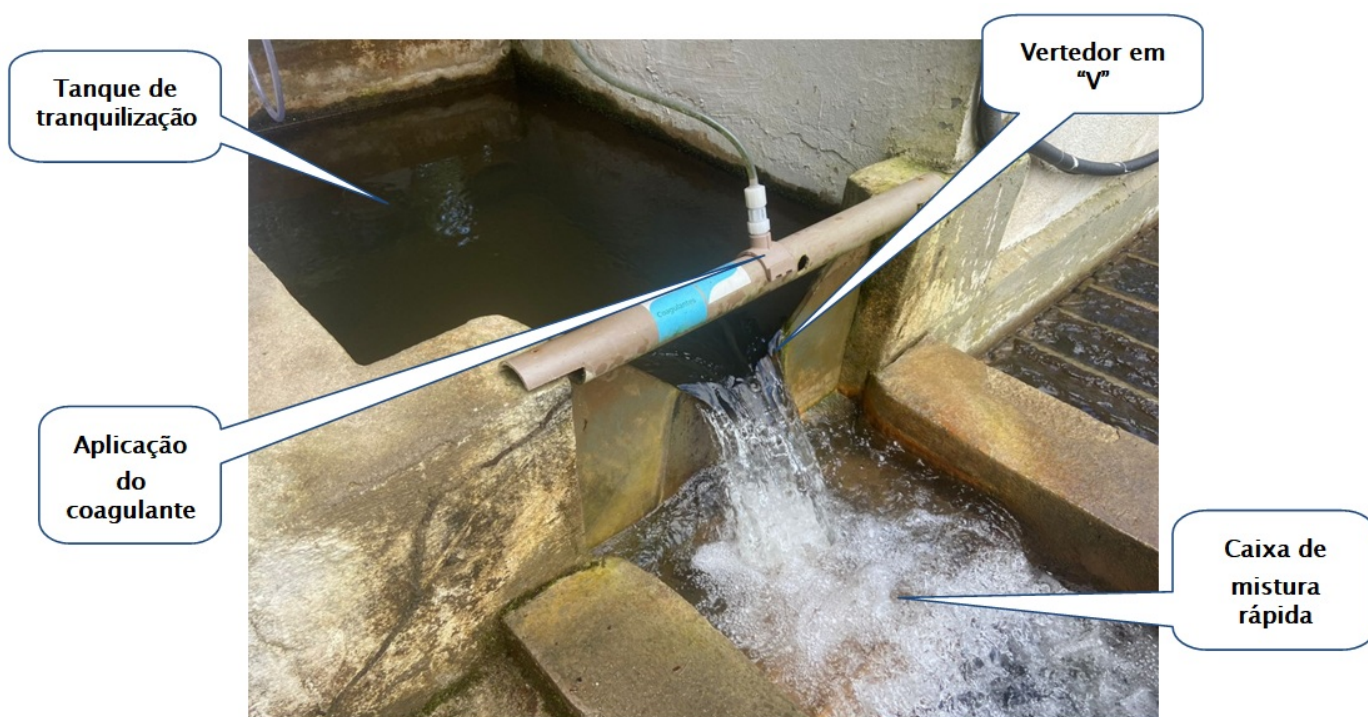
Foto 2

Tanque de tranquilização, vertedouro em "V" e aplicação do coagulante sulfato de alumínio ( $\text{Al}_2(\text{SO}_4)_3$ ) e tanque de mistura rápida (foto 2);

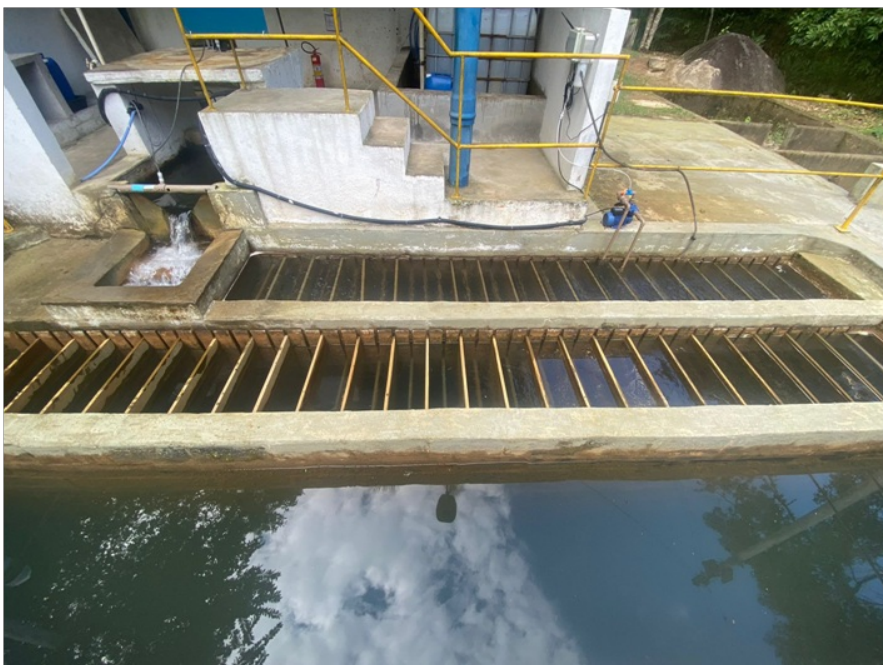
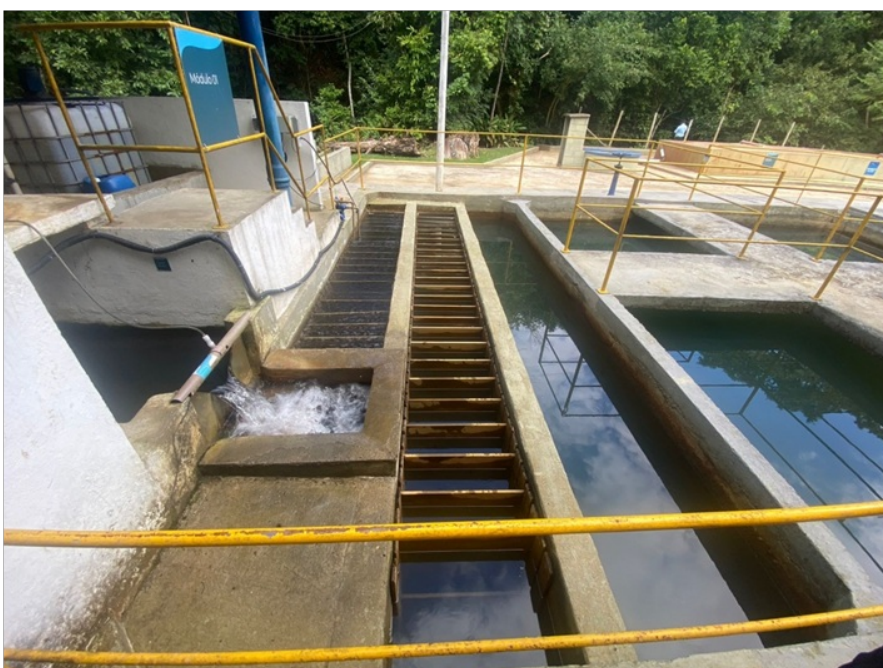
Floculador hidráulico de fluxo vertical de placas de ardósia (fotos 3 e 4);

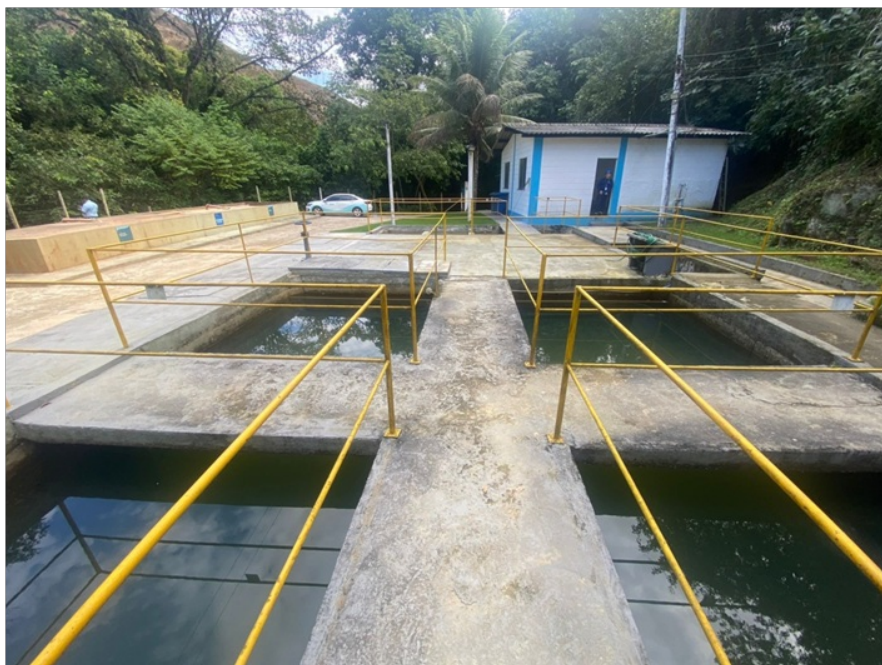
Foto 5

**Decantador de fluxo horizontal com calha de fundo para descarga do lodo (foto 5);**

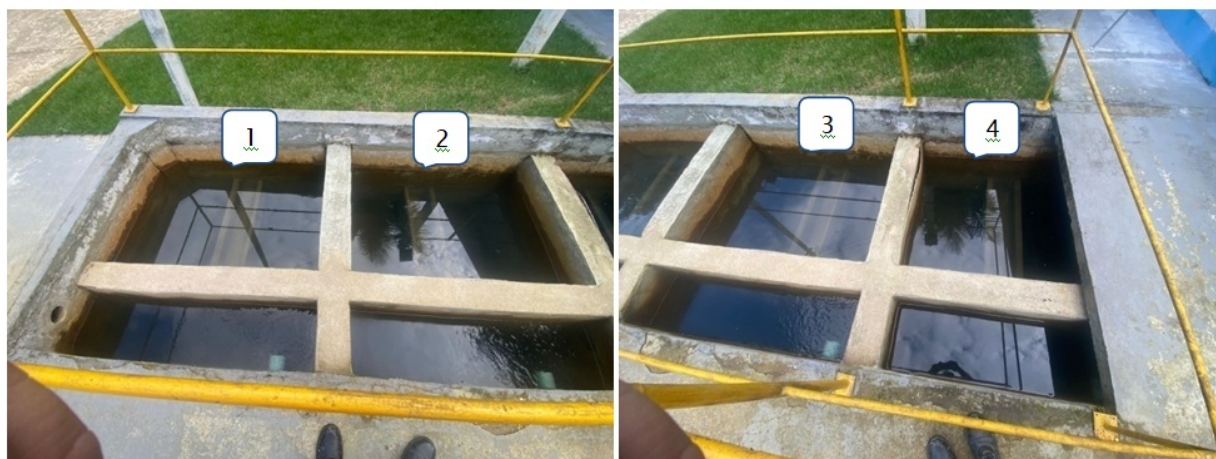
Foto 6

Filtros, estação composta por 4(quatro) filtros de filtração descendente formado por camadas de pedregulho, cascalho e areia lavados diariamente conforme necessidade através de bombeamento reverso (foto 6);

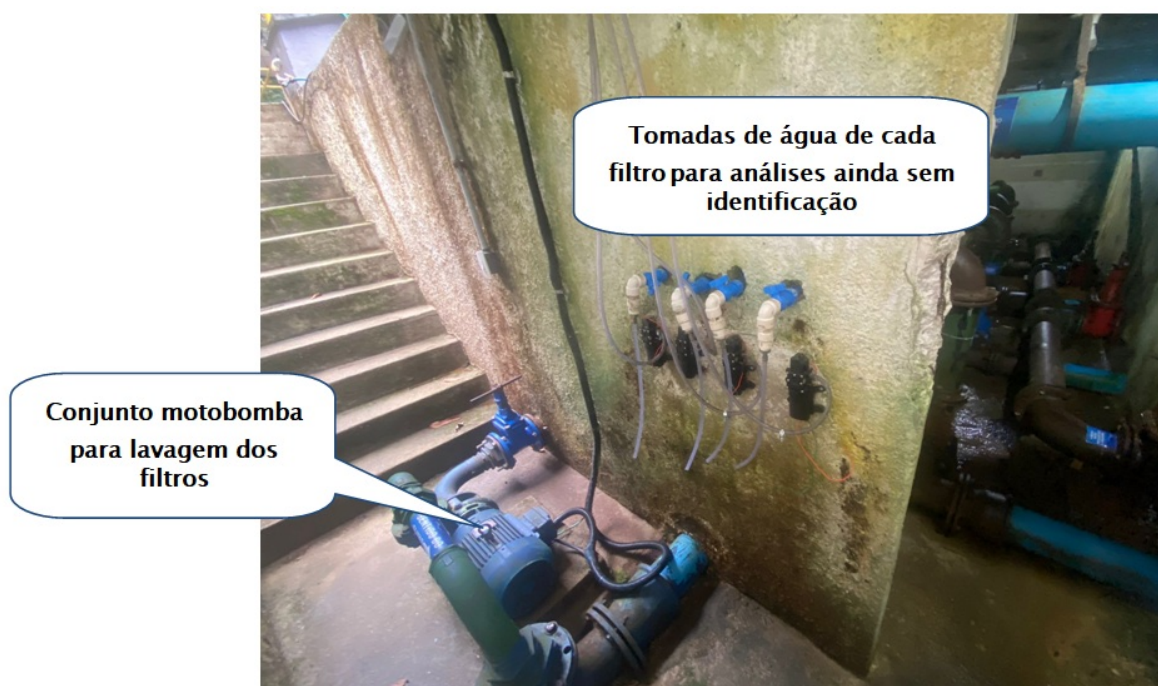
Foto 7

Conjunto motobomba de 10 CV para lavagem dos filtros (foto 7);

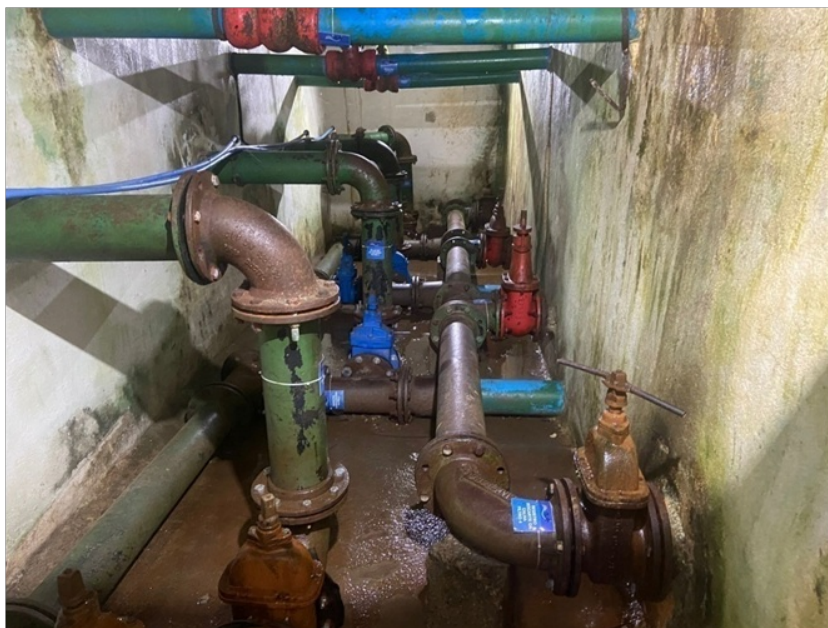
Foto 8

Casa de válvulas para lavagem dos filtros com infiltrações e a acionamento das válvulas é ergonomicamente prejudicial ao operador. Caso na obra de melhorias o projeto da ETA não mudar, sugiro passar as chaves para cima da laje. (foto8);

| DESCRIÇÃO - ETA | CONFORME | NÃO CONFORME | OBSERVAÇÕES |
|---|---|---|---|
| 08. Filtro | | X | Manuseio das válvulas difícil |
| 27. Estanqueidade | | X | Casa das válvulas dos filtros |

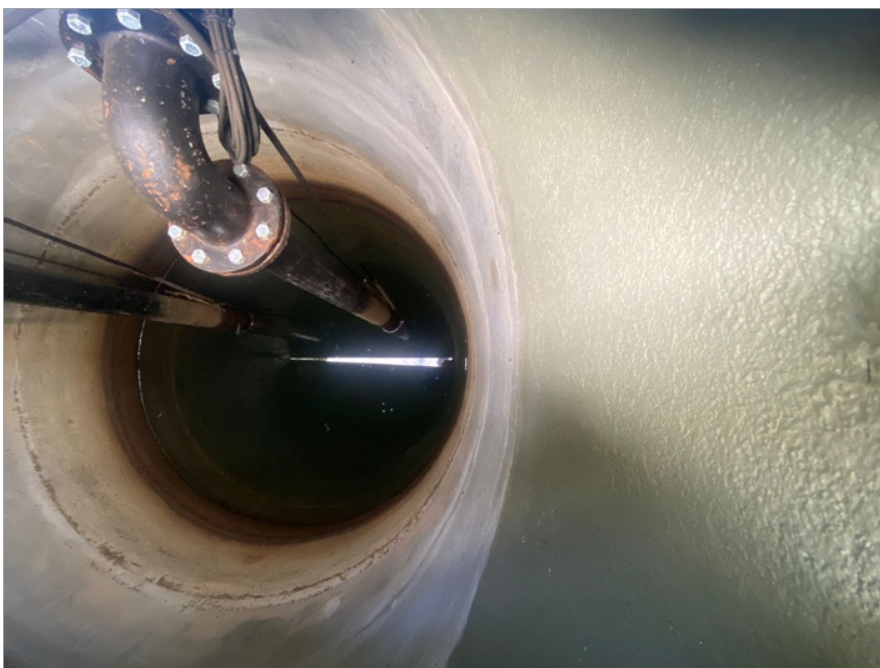
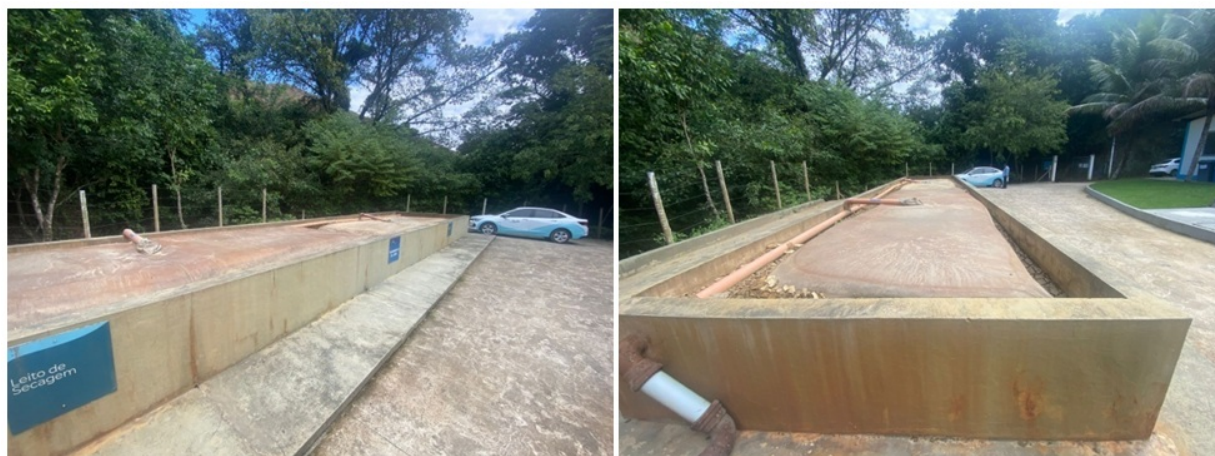
Poço de descarte do lodo da lavagem do filtro e decantador, com 2 conjuntos motobomba afogado que recalca o lodo para o leito de secagem com bags e posteriormente após saturado é encaminhado para o aterro Sanitário de Vassouras (fotos9 e 10);

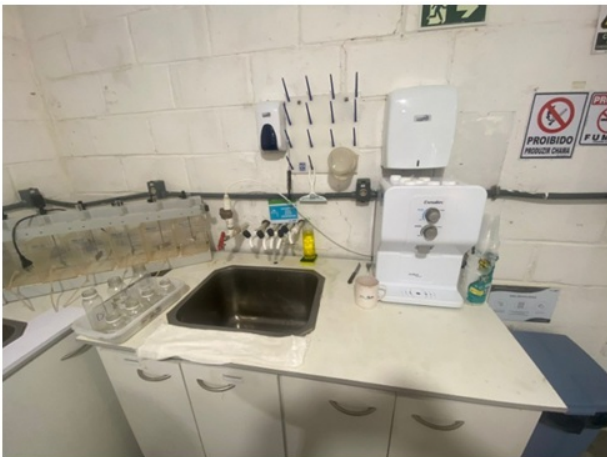
Foto 11

**Laboratório e planilha de resultados (fotos11 e 12);**

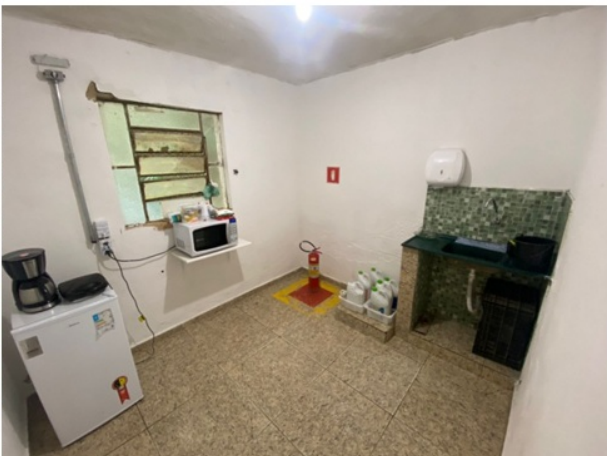
Foto 13

**Acesso ao refeitório e banheiro do operador precário, sem guarda corpo, a estrutura civil do local também se encontra precária (foto13);**

| DESCRIÇÃO - ETA | CONFORME | NÃO CONFORME | OBSERVAÇÕES |
|---|---|---|---|
| 19. Refeitório | | X | Local carece de reformas |
| 20. Banheiro | | X | Local carece de reformas |
| 22. Condições estruturais (civil) | | X | Em geral precisa de reformas |

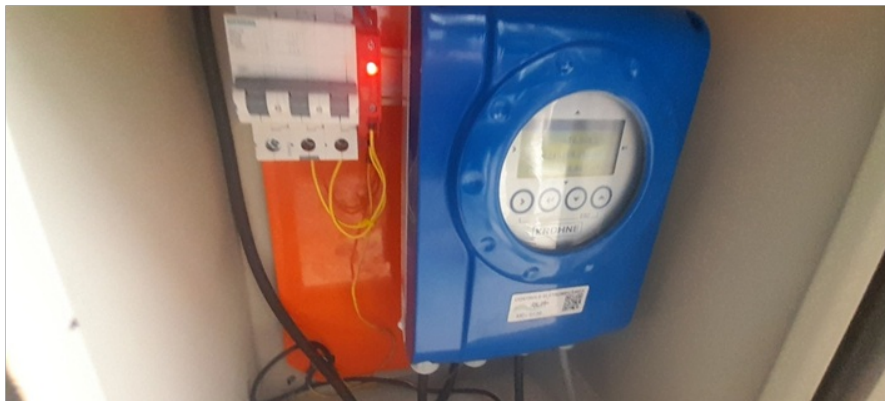
Foto 15

Macromedidor (foto15);

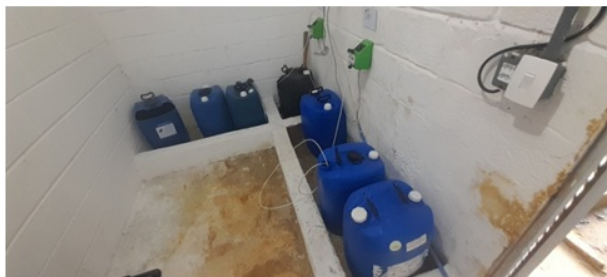
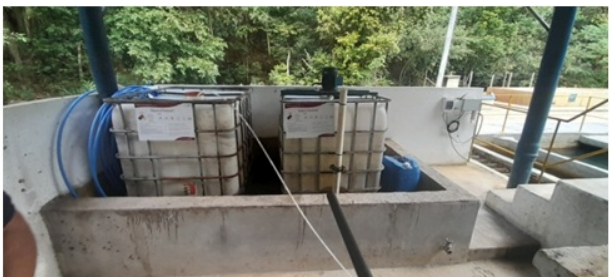
Foto 16

Estoque de produtos químicos (foto16);
