Governo do Estado do Rio de Janeiro  
Agência Reguladora de Energia e Saneamento Básico do Estado do Rio de Janeiro  
Câmara Técnica de Saneamento

## **RELATÓRIO DE FISCALIZAÇÃO AGENERSA/CASAN Nº 245/2024**

| <b>Processo:</b> | SEI-480002/001541/2024 | <b>Data</b> | 04/07/2024 |
| <b>Local Fiscalizado</b> | Estação Elevatória de Água Bruta | | |

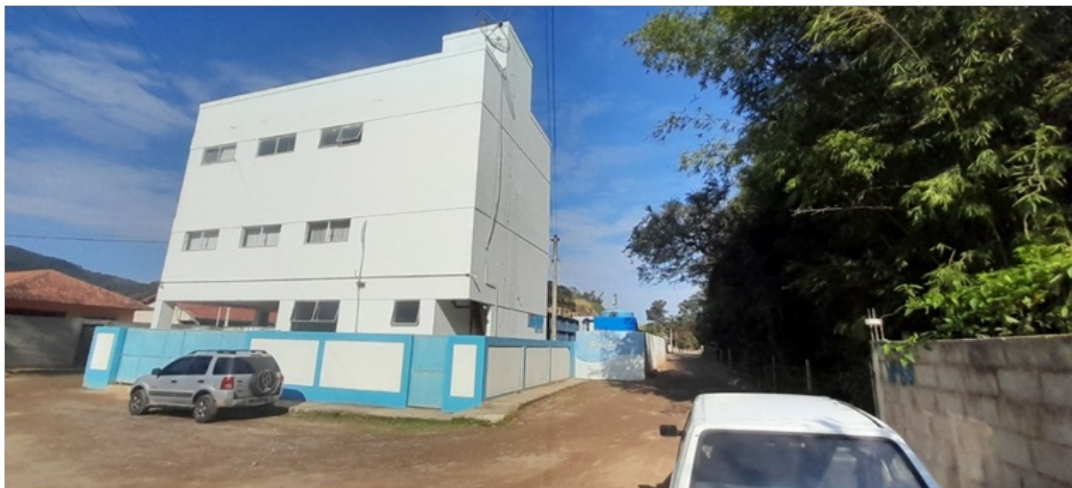
A estação é delimitada por muros e tela metálica, que restringem o acesso ao local (Fotos 1 e 2). A Estação de Tratamento de Água Fragoso recebe água da EEAB Vera Cruz por meio de uma adutora de 400 mm de diâmetro (Foto 3). A operação da estação é monitorada através de um Centro de Controle Operacional (CCO), que supervisiona o funcionamento dos sistemas subjacentes.

**Foto 1 Estação de Tratamento de Água Fragoso**

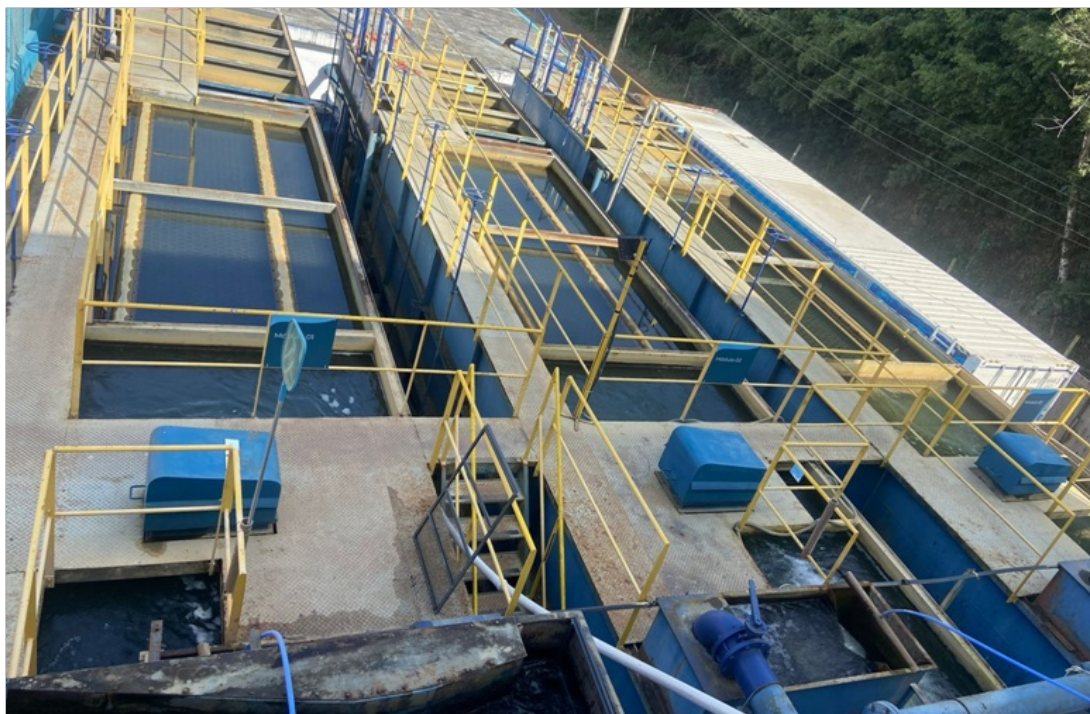
**Foto 2 Módulos da estação metálica, ETA móvel**

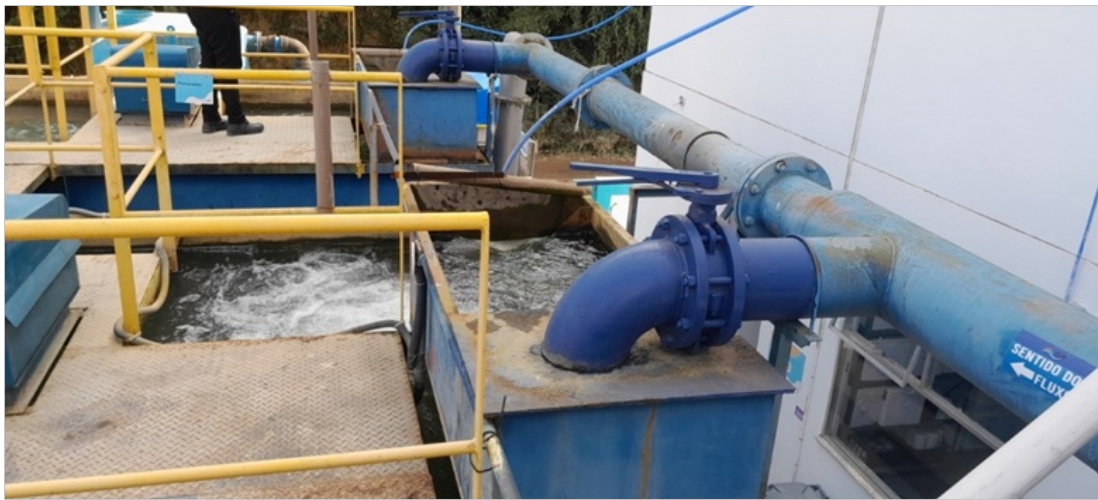
Foto 3 Adutora de D 400mm Água Bruta

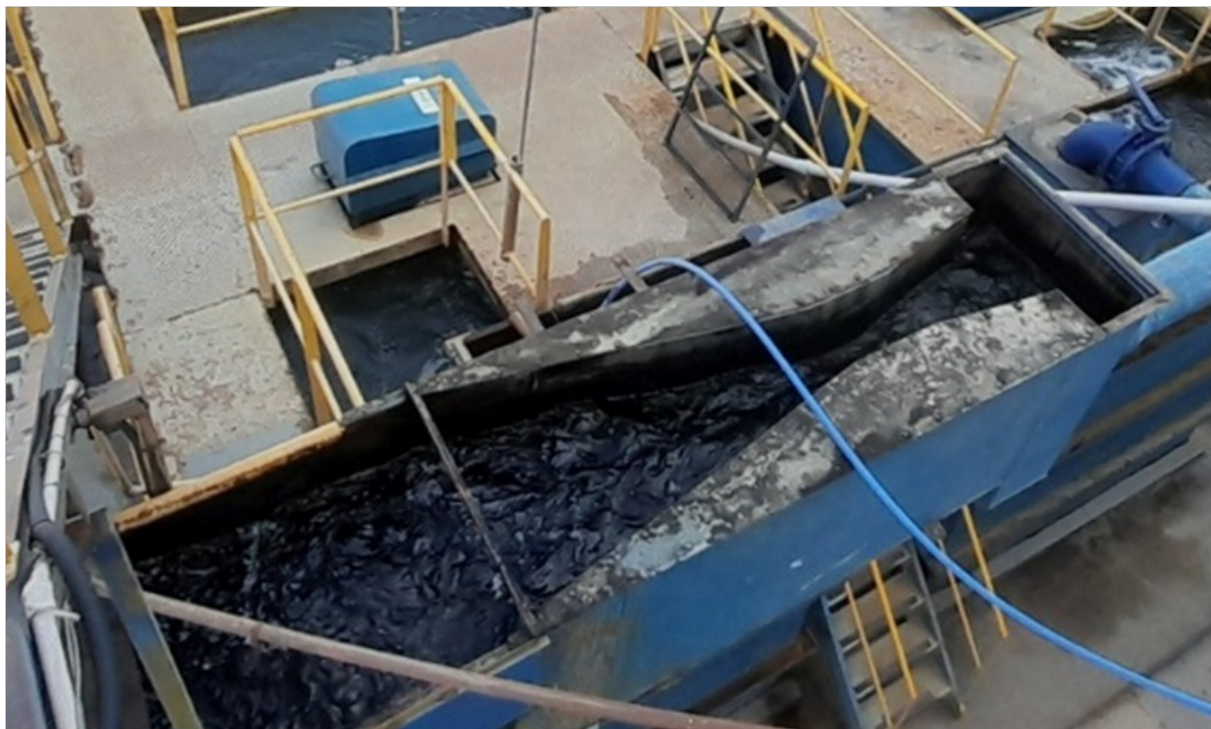
A entrada de água bruta na estação é realizada pela Calha Parshall, que distribui a água para os três módulos da estação (Foto 4). A vazão é medida utilizando um vertedouro triangular em cada módulo ela é feita de forma manual (Foto 5), e a aplicação do coagulante (Sulfato de Alumínio) é feita automaticamente, com o auxílio de uma bomba dosadora, em um processo de mistura rápida (Foto 6). É importante destacar que não há macromedicação tanto na entrada de água bruta quanto na saída de água tratada.

Foto 4 Calha Parshall chegada de água bruta

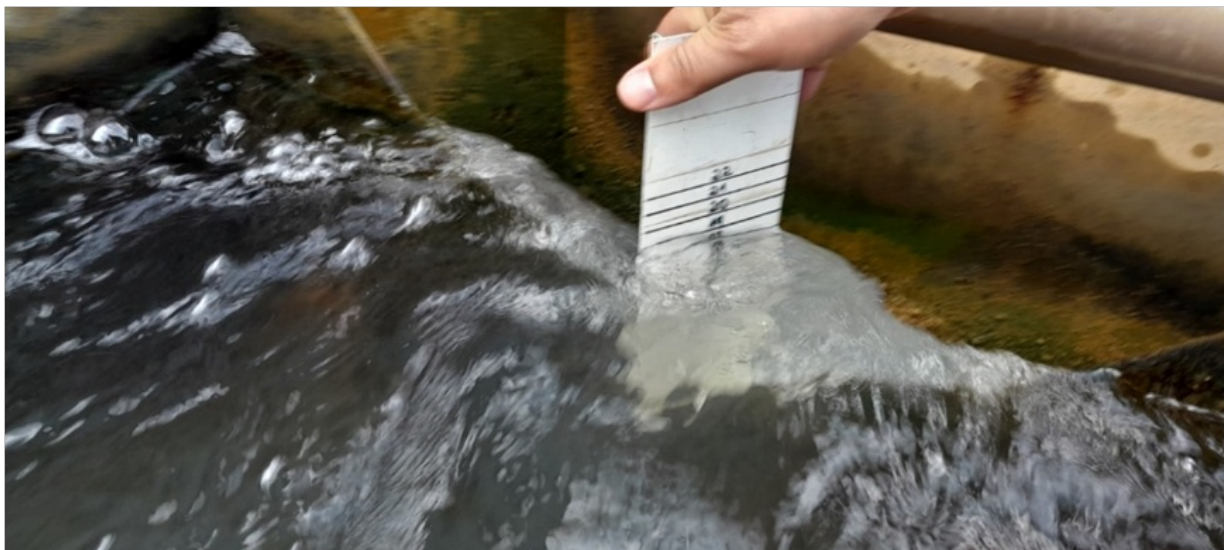
Foto 5 Medição de vazão realizada de forma Manual

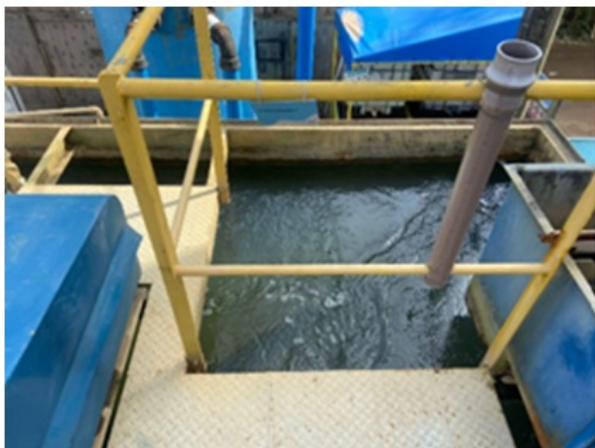
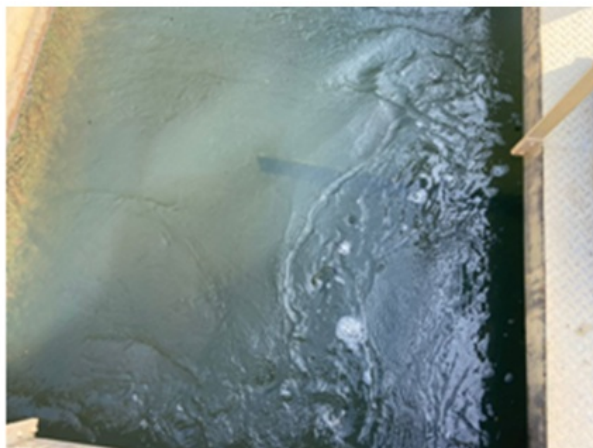
O floculador é composto por um tanque equipado com um misturador mecânico, acionado por um motor elétrico acoplado a uma caixa redutora, contendo três pás verticais. Durante a inspeção, os equipamentos estavam em operação e aparentavam estar em condições normais de funcionamento.

Foto 8 Floculador

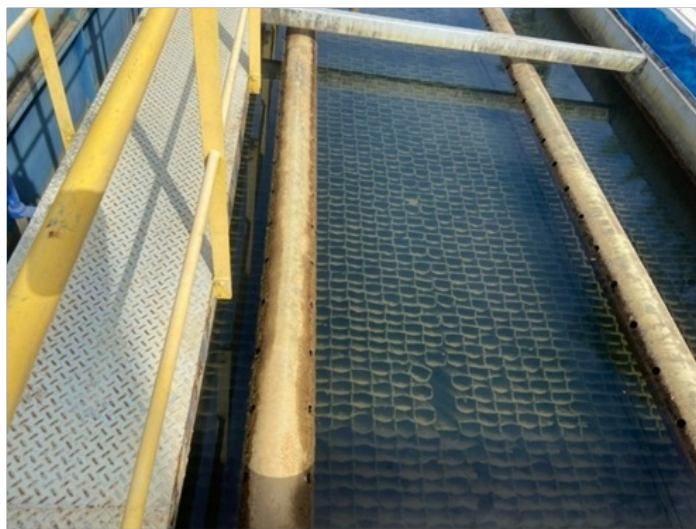
A estação opera com um decantador lamelar de fluxo ascendente, onde o lodo é acumulado no fundo, sendo removido periodicamente conforme as condições da água bruta. Na parte superior do decantador, a água é coletada em uma calha e direcionada para os filtros.

Foto 9 Decantador

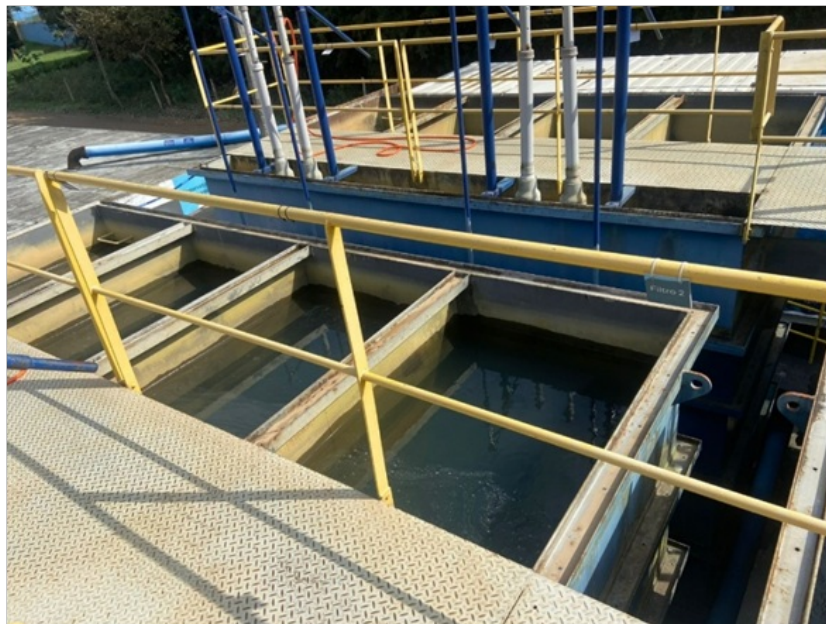
Cada módulo da estação é composto por quatro filtros, responsáveis por reter o lodo remanescente. A água filtrada é então encaminhada para o tanque de contato. A retrolavagem dos filtros é realizada diariamente, utilizando uma bomba específica que enche uma caixa com água já tratada, reservada para esse processo. Tanto os filtros quanto os equipamentos de retrolavagem aparentam estar em boas condições de funcionamento.

Foto 10 - Filtros

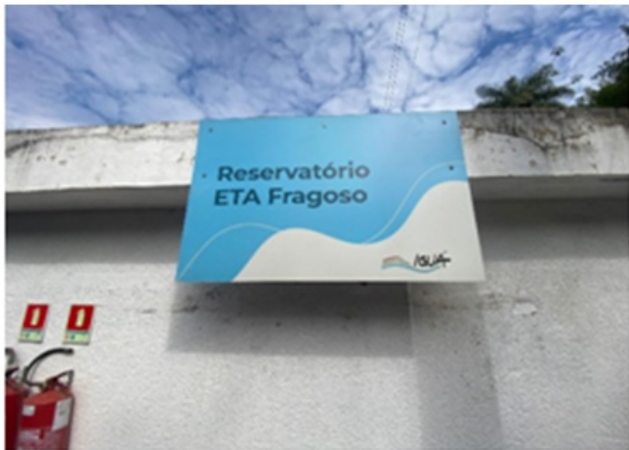
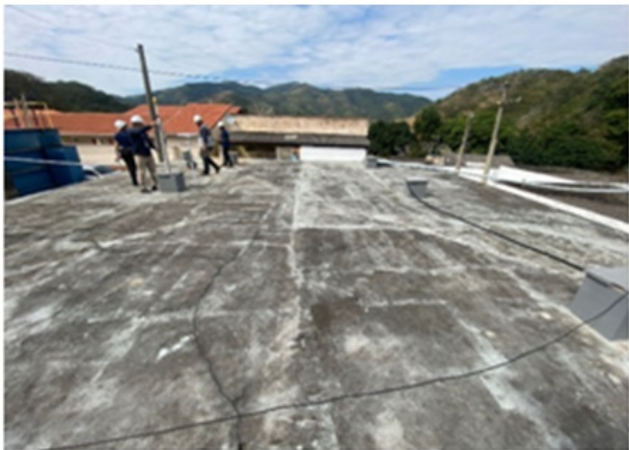
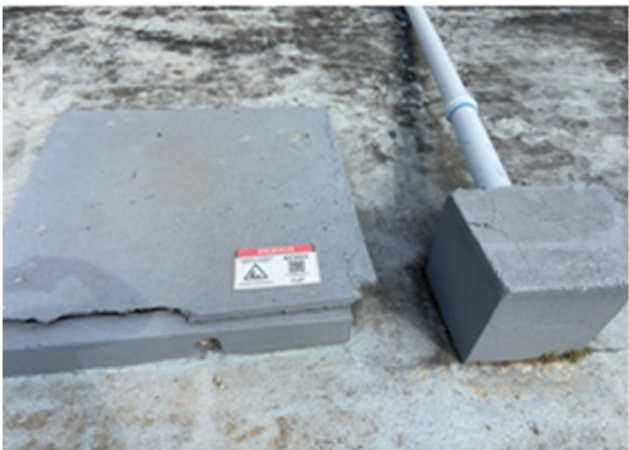
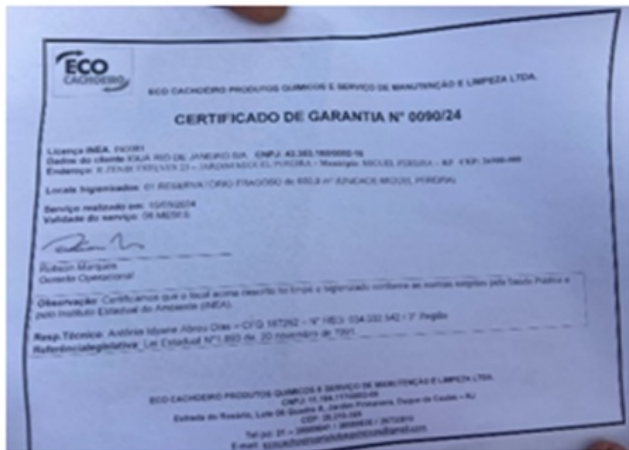
Foto 11 Placa da Identificação, Vista superior Câmara de contato/Reservatório, Indicação de Perigo, Certificado de Limpeza

- Trincas na estrutura da laje do reservatório, e algumas frestas que possibilitam entrada de possíveis contaminantes externos (Foto 11).
- Pontos de corrosão que necessitam de reparos (Foto 18,19).

| 15. Dosadores | X | | |
|---|---|---|---|
| 49. Condições estruturais | | X | Trincas e aberturas |

- ü Sanar as não conformidades que foram constatadas pela equipe de fiscalização da CASAN, informadas no anexo.

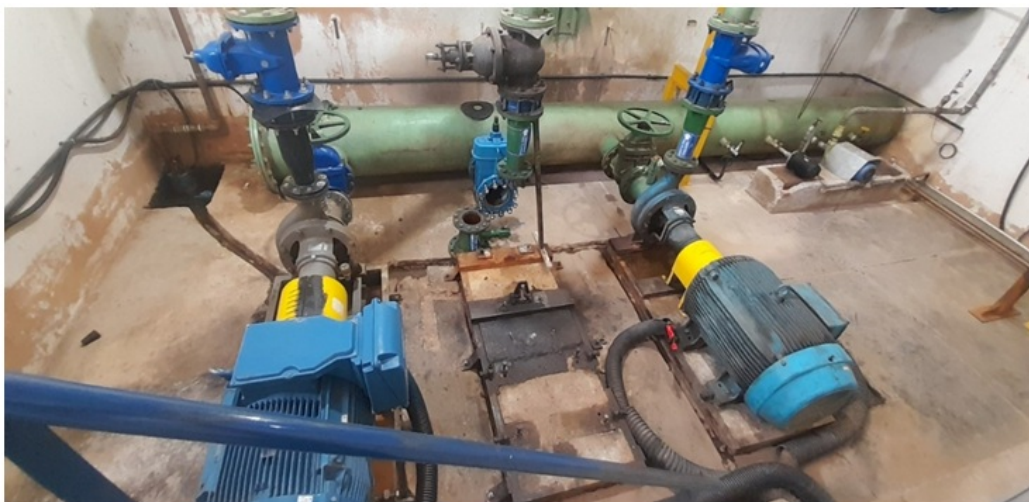
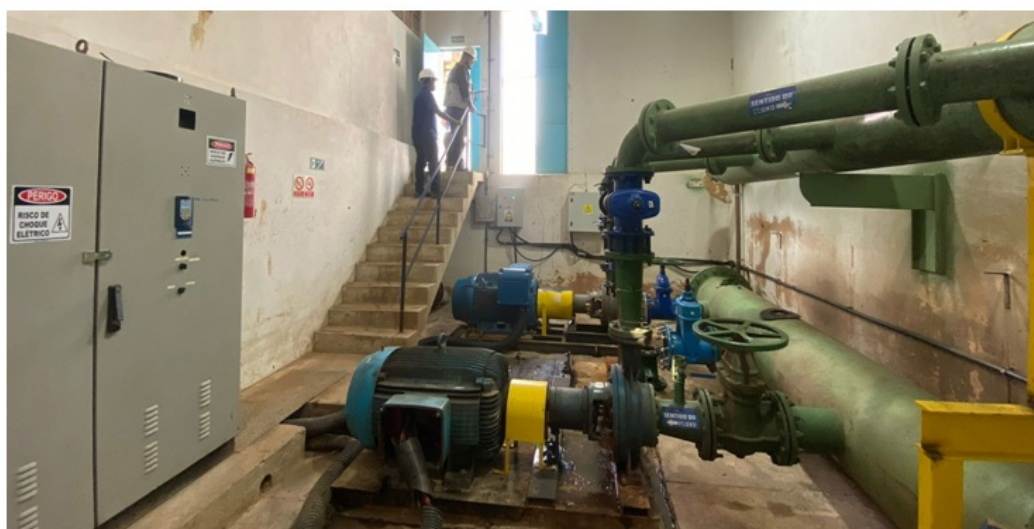
A elevatória de água tratada está situada abaixo do nível do reservatório e é composta por duas bombas acopladas a motores de 250 cv, com possibilidade de inserção de conjunto reserva que não está instalado no local. Os painéis elétricos contam com sistema de ligação por inversores de frequência que possibilitam uma variação na vazão de distribuição da água.

Foto 12 Sala de Motores Elevatória de Água Tratada Fragoso

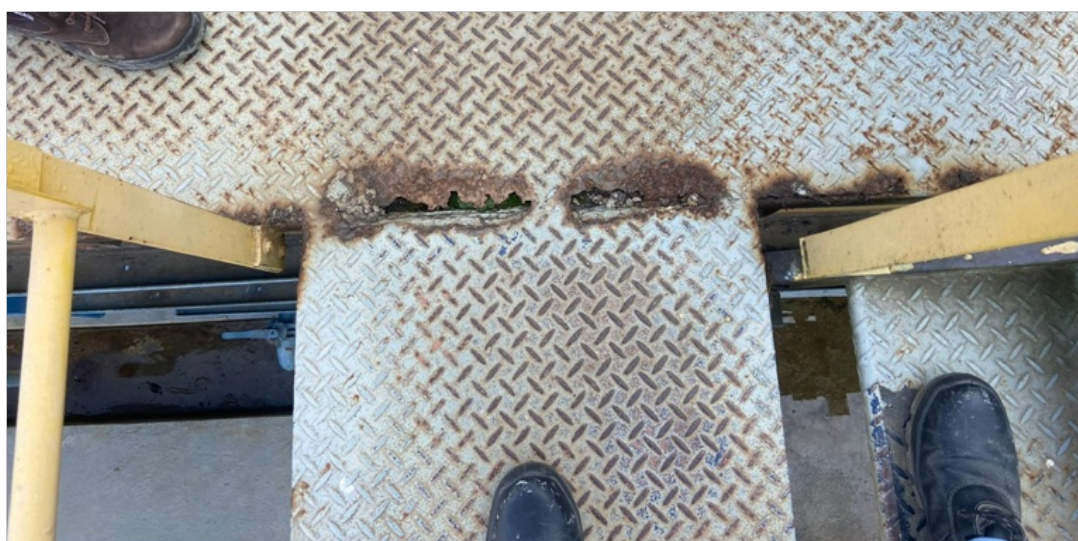
Foto 18 Corrosão acentuada na passarela

| DESCRIÇÃO – ETA | CONFORME | NÃO CONFORME | OBSERVAÇÕES |
|---|---|---|---|
| 12. Passarela de acesso | | X | corrosão |

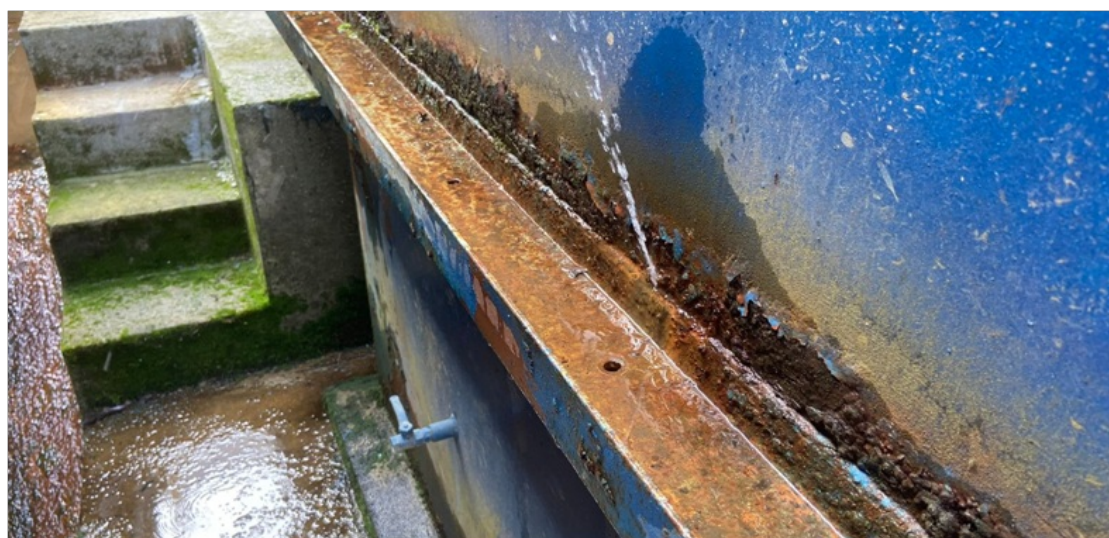
Foto 19 Corrosão acentuada na lateral do módulo da ETA

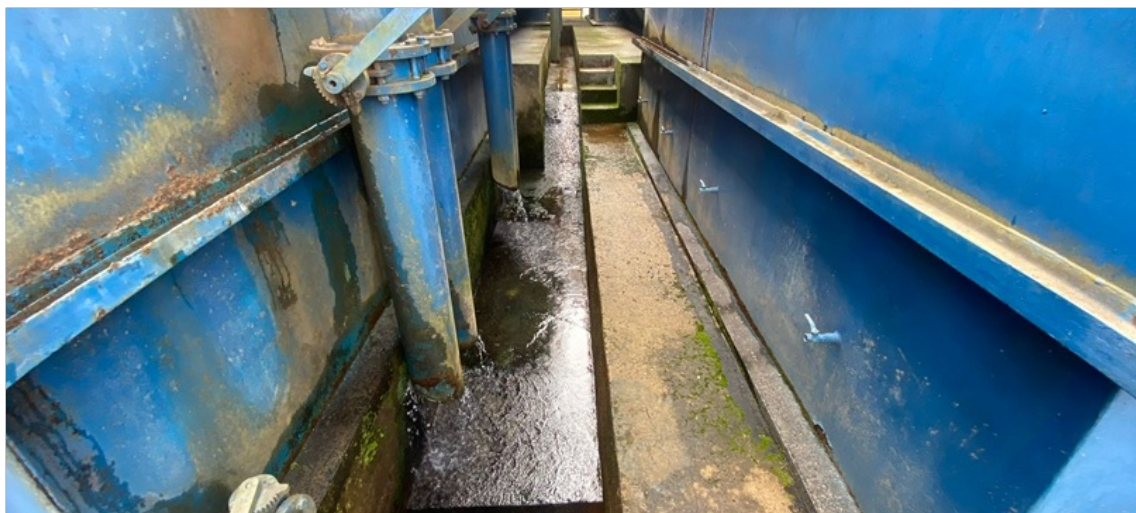
Foto 20 Válvulas com passagem/vazamentos de água

- Válvulas com vazamentos que deverão ser eliminadas (Foto 20).
- A motobomba para transposição de produto químico para nível superior da ETA necessita de sua instalação fixa ao local.

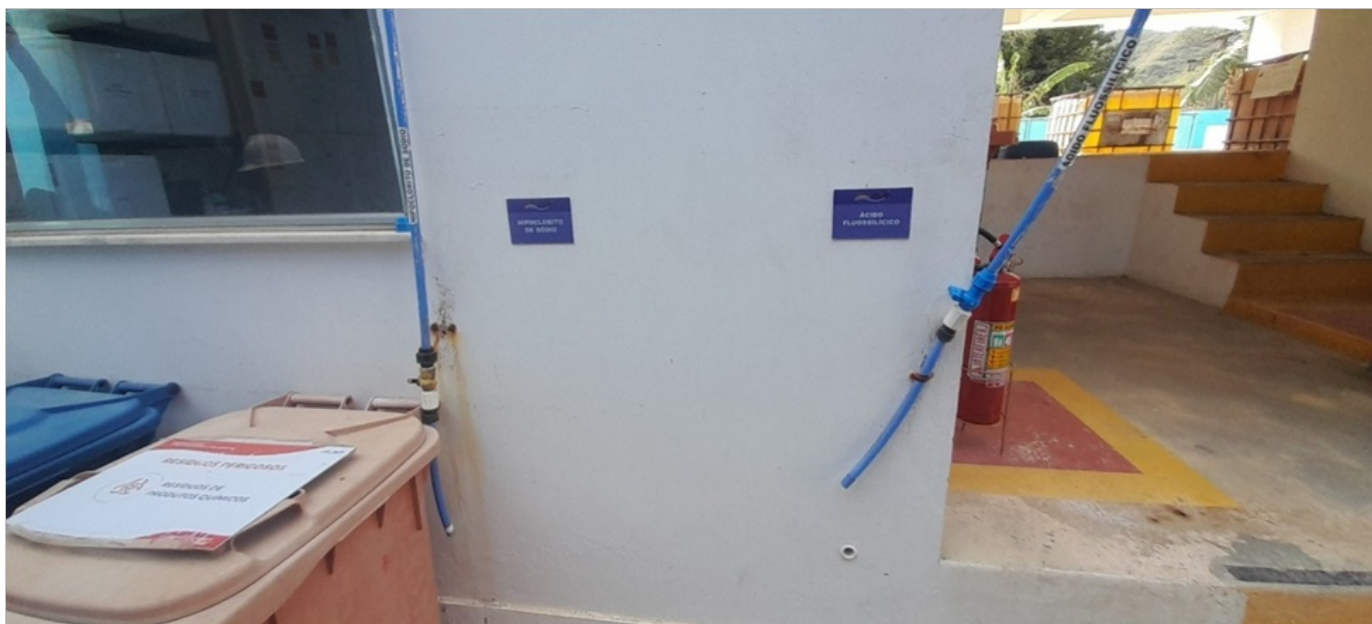
Foto 21 Local para transferência de produtos químicos
