Governo do Estado do Rio de Janeiro  
Agência Reguladora de Energia e Saneamento Básico do Estado do Rio de Janeiro  
Câmara Técnica de Saneamento

### RELATÓRIO DE FISCALIZAÇÃO AGENERSA/CASANº 246/2024

| LocalFiscalizado | Rua Francisco Andreolo, 376, Jardim Miguel Pereira / Miguel Pereira | | |
| TipodaOcorrência | Verificar as condições de manutenção e operação da unidade | | |

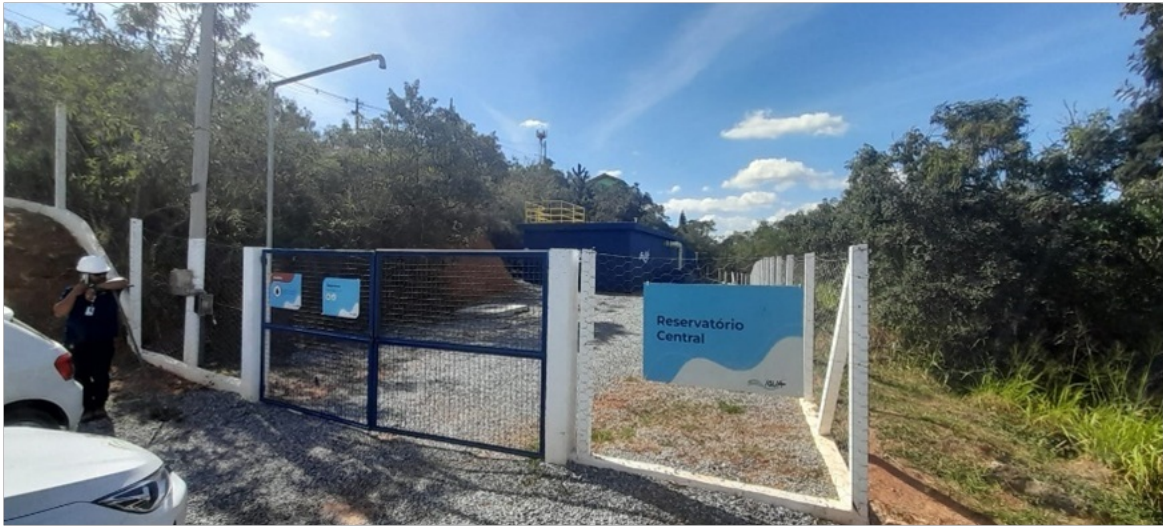
Foto1-Entrada dos reservatórios

ü Entrada do reservatório (foto 1);

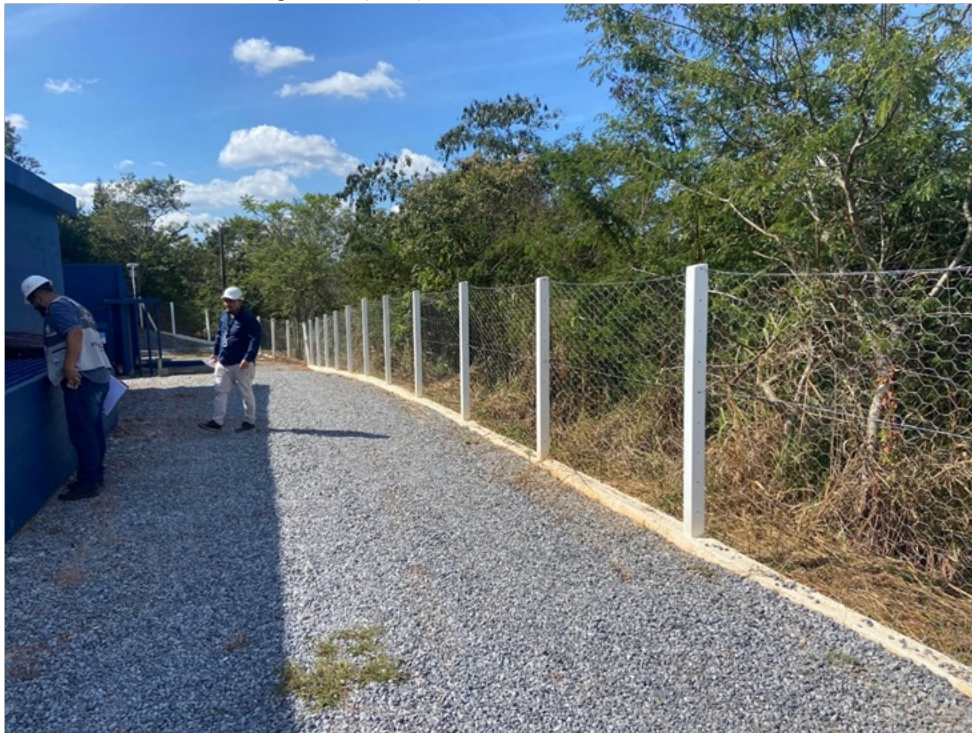
ü As cercas ao redor do terreno de reservatório estão precárias (foto 2);

Foto 2- Cercas do reservatório

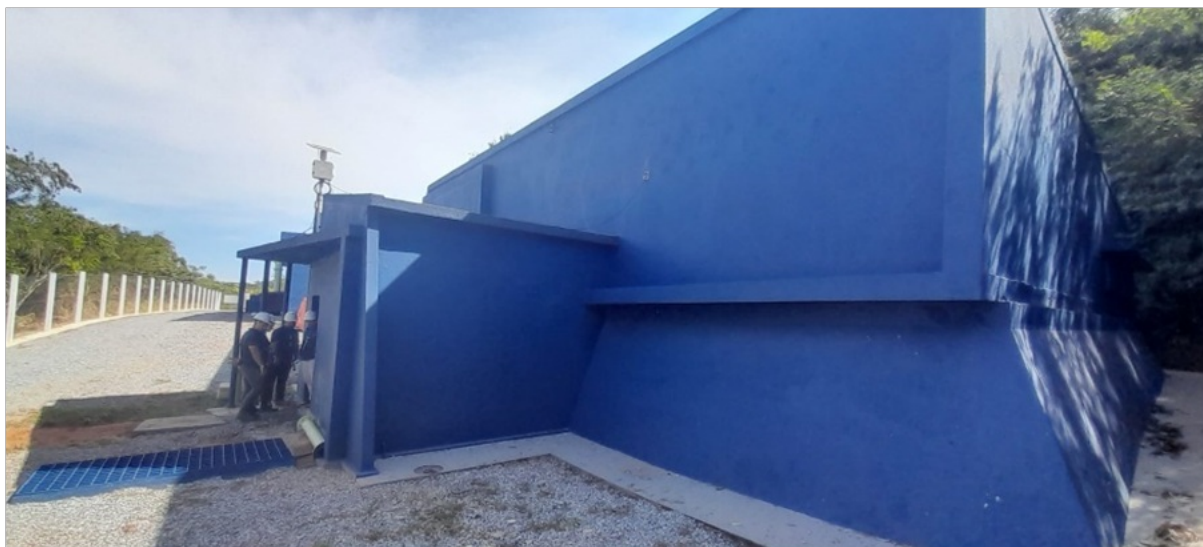
Foto3 - Externo Reservatório Central 2

ü Reservatório Central 2 (fotos3, 4 e 5);

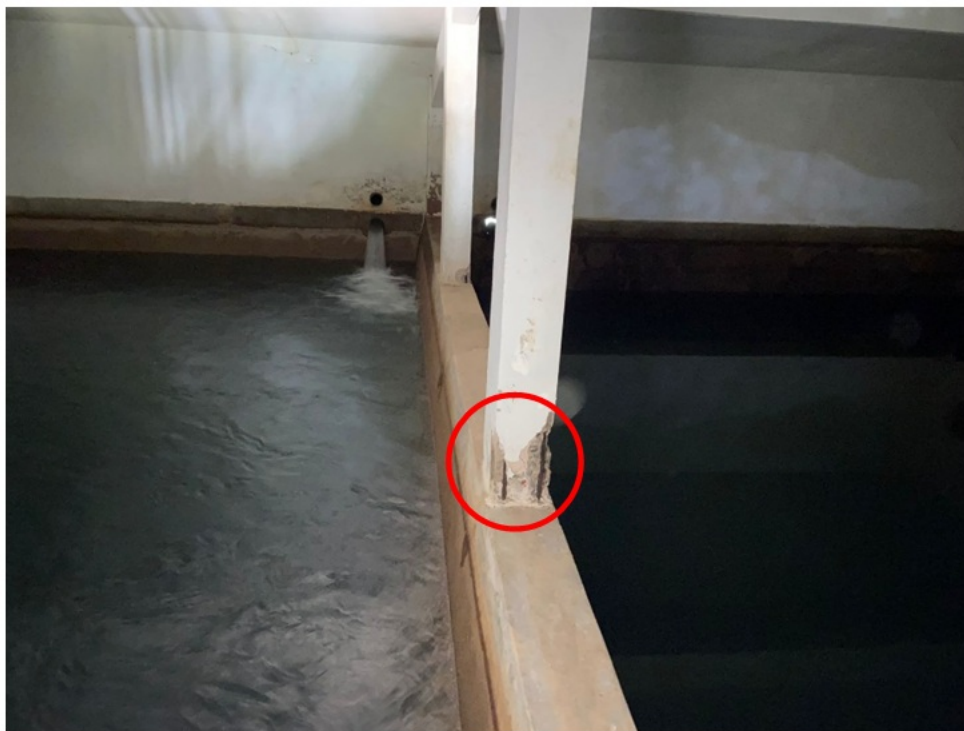
ü Reservatório Central 2, parte interna, existe 1(uma) coluna com ferragens aparecendo (foto 6);

Foto 6 - Coluna estrutural com desgaste

- ØProvidenciar iluminação externa no reservatório  
ØProvidenciar manutenção na coluna de sustentação no reservatório Central 02;  
ØProvidenciar a impermeabilização no reservatório Central 02;  
ØProvidenciar cadeado para caixa de inspeção no reservatório Central 2;

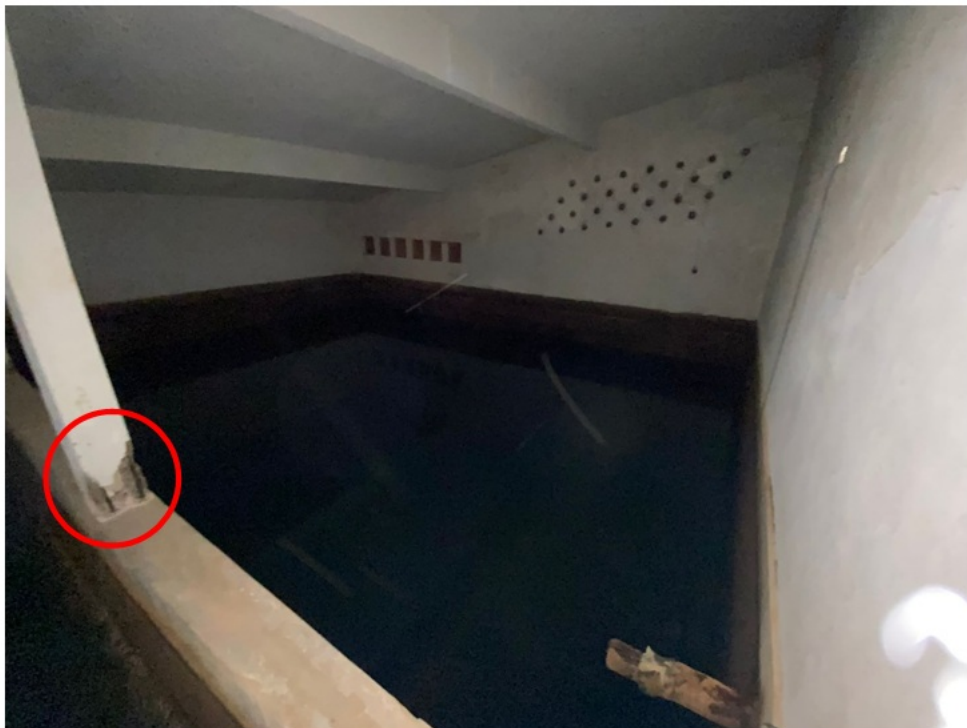
ü Reservatório Central 2, parte interna (fotos 7 e 8);

Foto 7 – Interno Reservatório Central 2 com coluna estrutural com desgaste

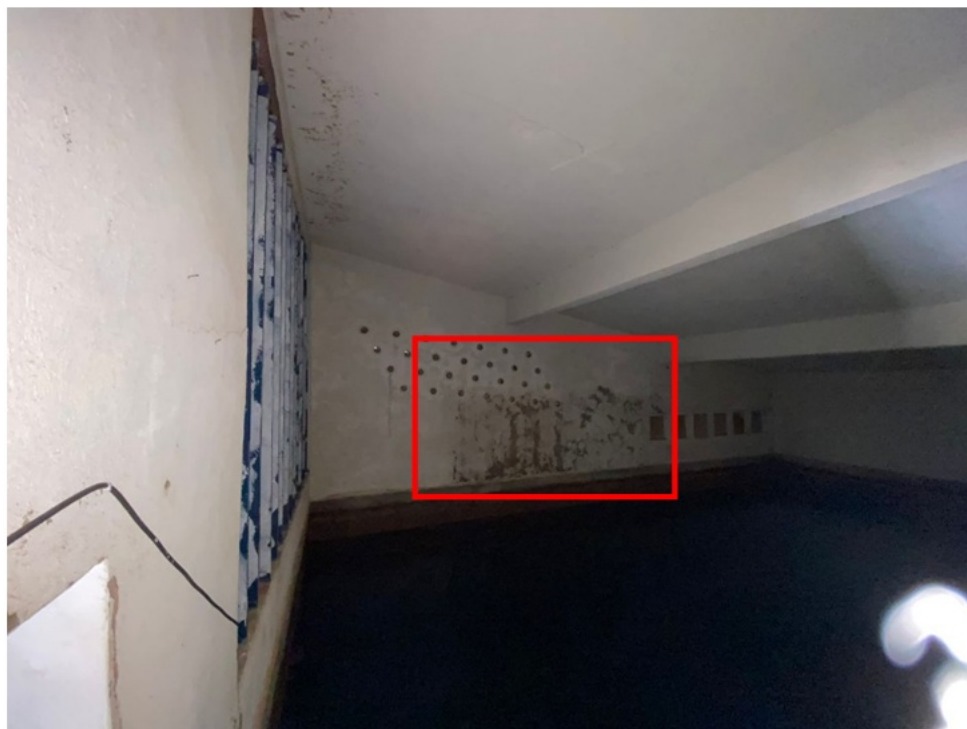
Foto 8 - Interno Reservatório Central 2 com falta de manutenção (impermeabilização)
