## RELATÓRIO DE FISCALIZAÇÃO AGENERSA/CASANº 247/2024

| Processo: | SEI-480002/001541/2024 | Data | 24/05/2024 |
| LocalFiscalizado | Avn Frederico Wangler, 2255 – Praça da Ponte – Miguel Pereira | | |
| TipodaOcorrência | Verificarascondiçõesdemanutençãoeoperaçãoodaunidade | | |

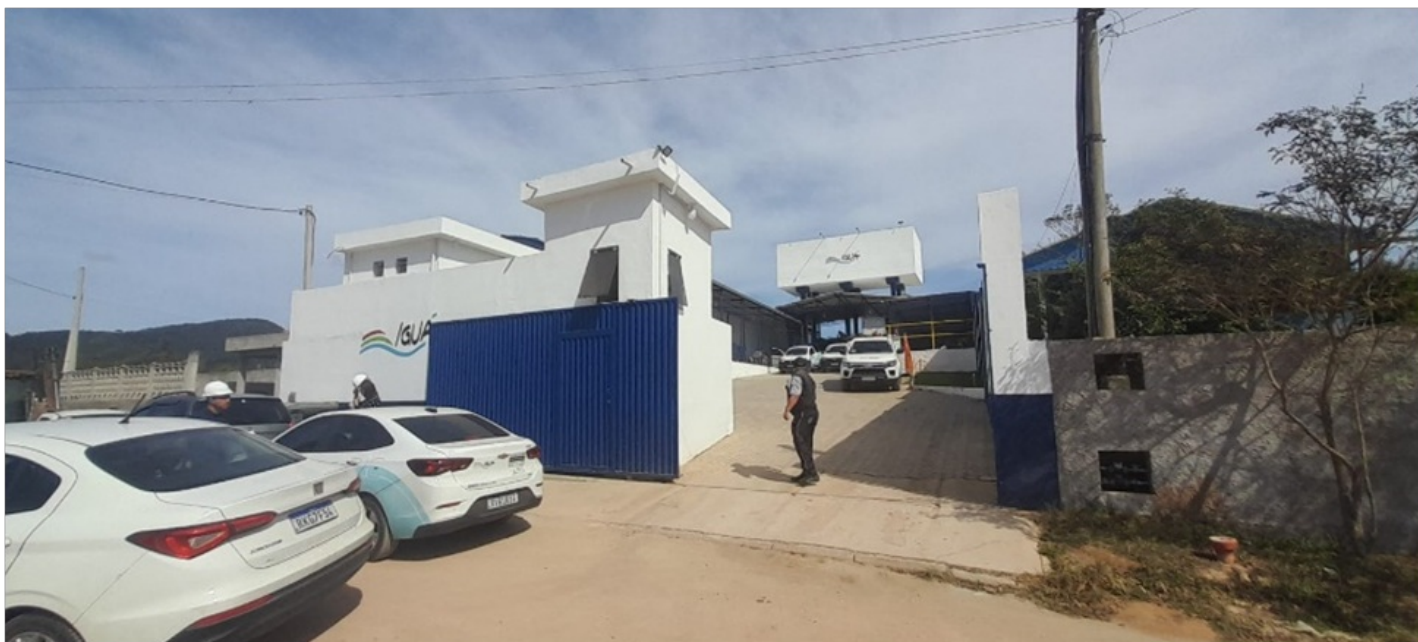
Foto1-Entrada Principal

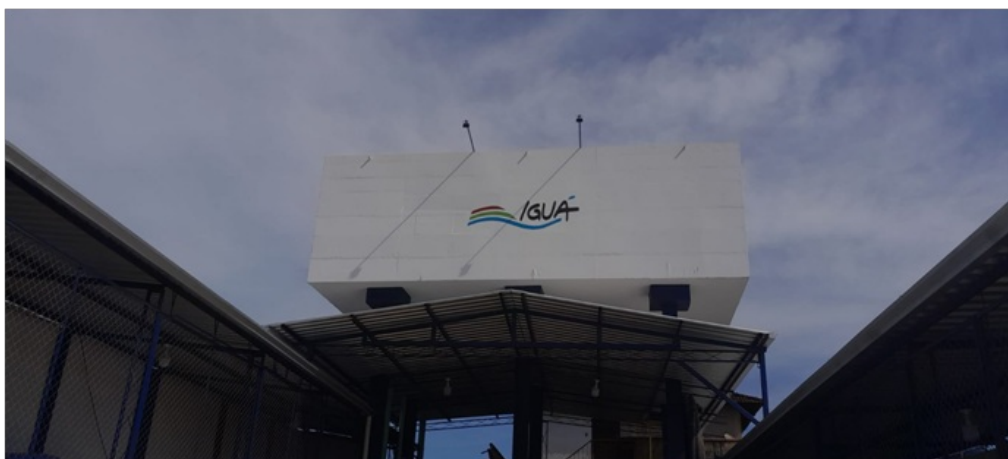
Foto 2-Reservatório

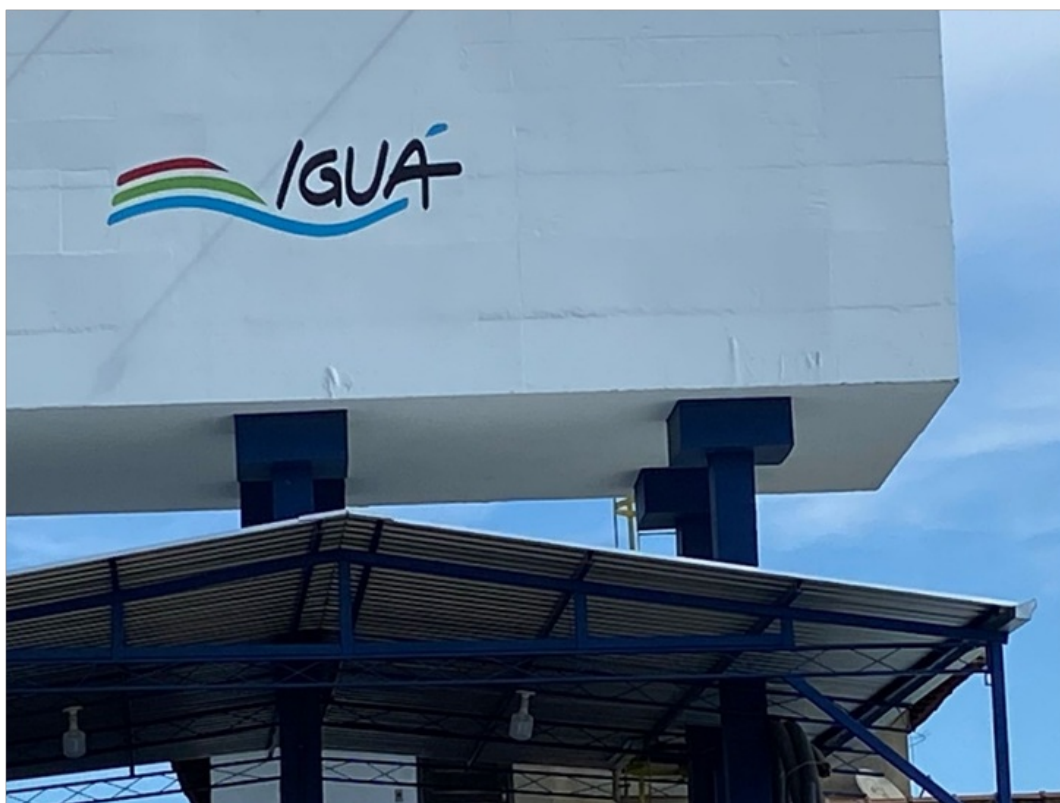
Foto 3 – Reservatório

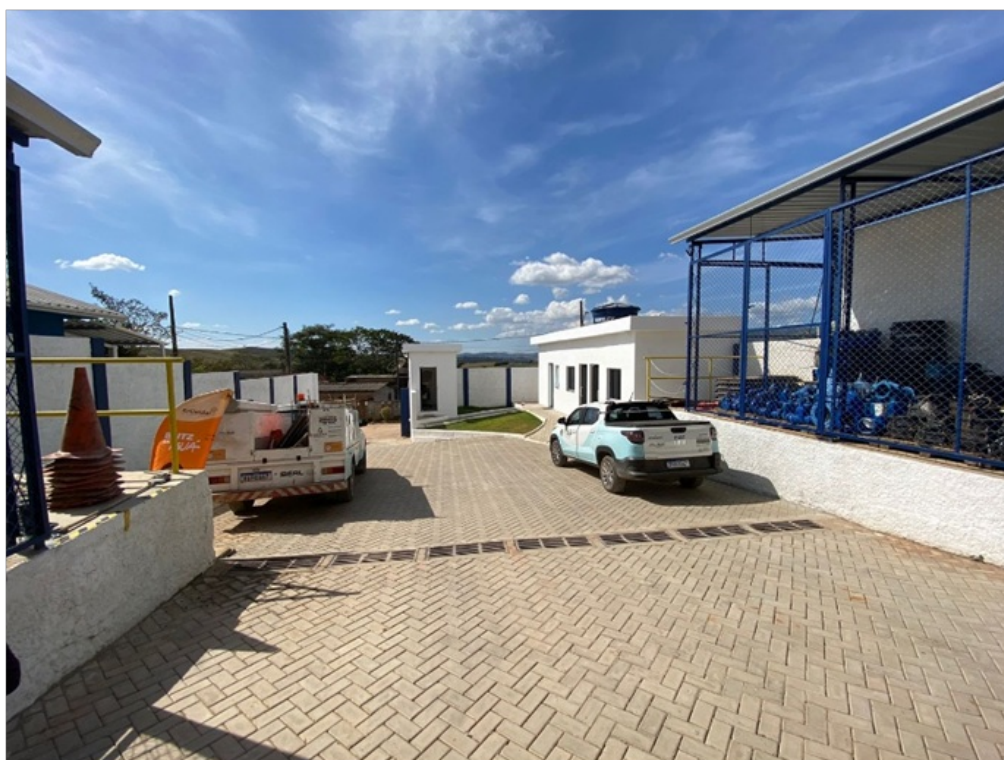
Foto4 - Pátio Operacional, terreno do Reservatório

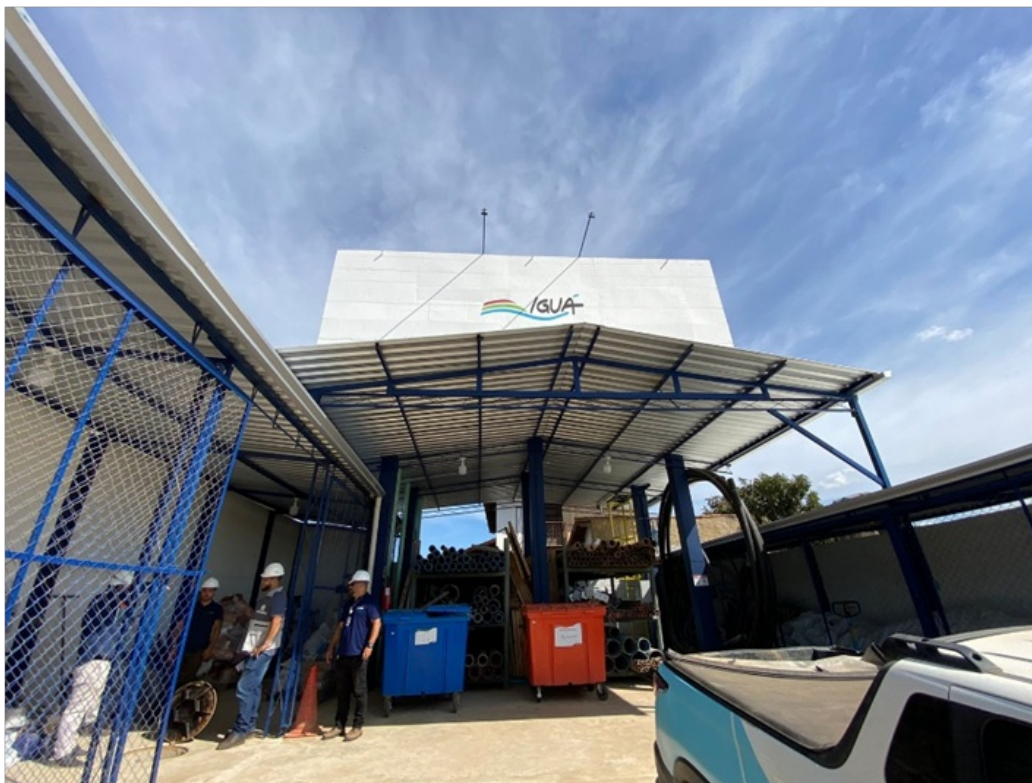
Foto 5 - Pátio Operacional, terreno do Reservatório

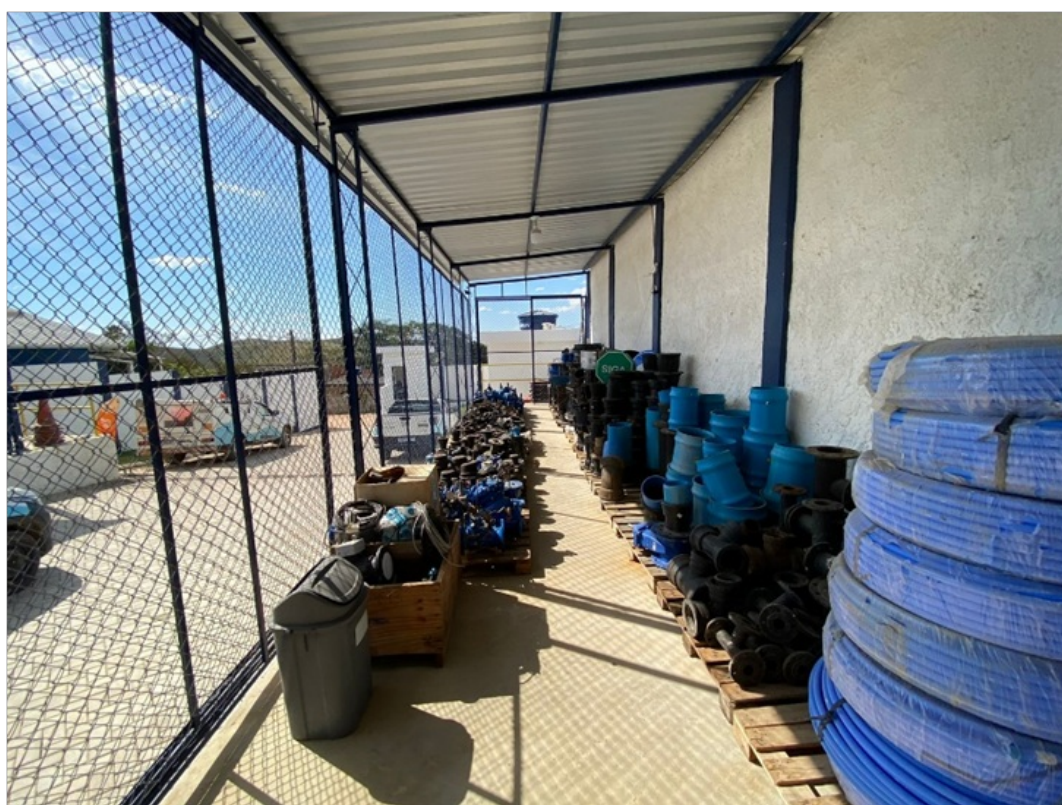
Foto 6 - Pátio Operacional, terreno do Reservatório
