### **RELATÓRIO DE FISCALIZAÇÃO AGENERSA/CASAN Nº 261/2024**

| <b>Processo:</b> | SEI- 480002/001547/2024 | <b>Data</b> | 01/10/2024 |
| <b>Local Fiscalizado</b> | Av. Henrique Duque Estrada Meyer esq. com Estrada da Gama– Nova Iguaçu/RJ | | |
| <b>Objetivo da Fiscalização</b> | Vistoriar a operação e manutenção da Estação Elevatória de Água Tratada | | |

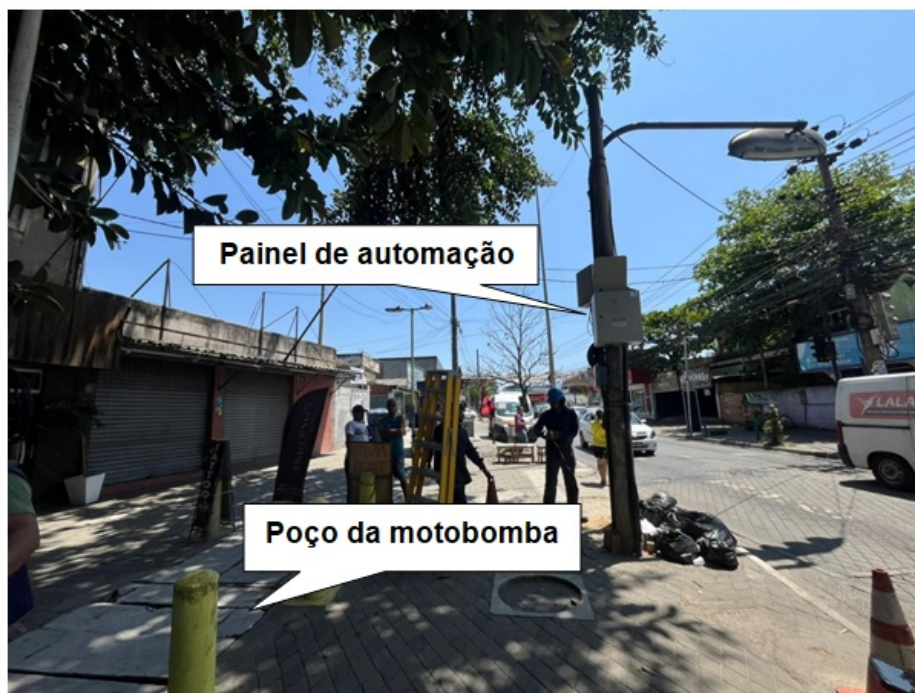
A EEAT 733 – Parque Maravilha não possui identificação (foto 1) e está situada em um abrigo subterrâneo na calçada da via pública, possuindo tampa de concreto (foto 2).

Foto 1 – Localização da EEAT sem identificação

| ESTAÇÃO ELEVATÓRIA (Água) (Aspectos Gerais) | | | |
|---|---|---|---|
| Existe identificação da estação elevatória (EEAT)? | | X | |

- Ø Placa de identificação da unidade;
- Ø Informar os registros de manutenção;
- Ø Adequar a disposição da fiação no abrigo subterrâneo.

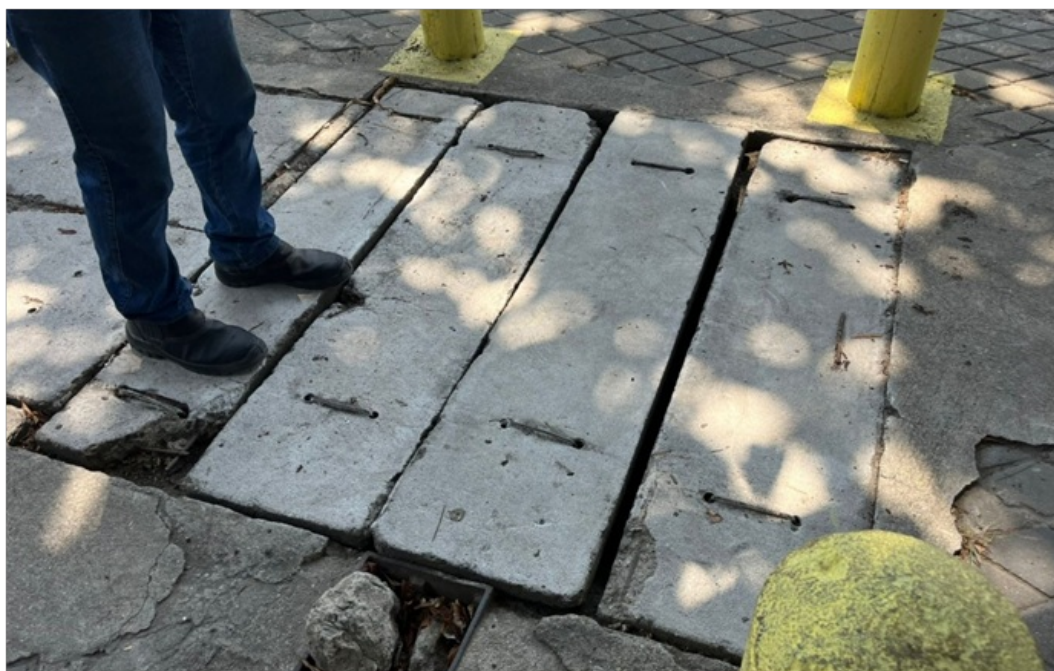
Foto 2 – Tampa de concreto

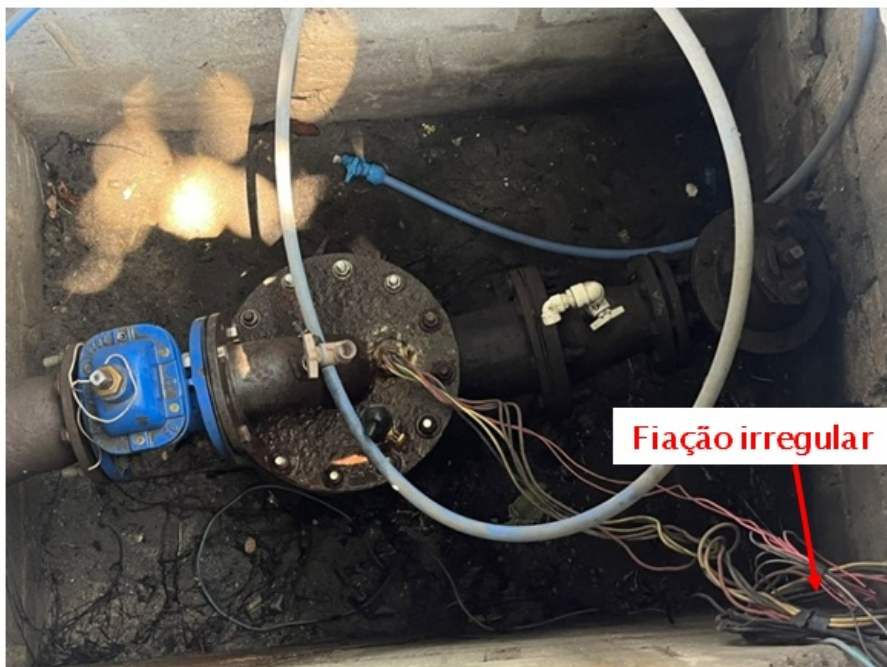
No interior do abrigo subterrâneo está instalado um conjunto motobomba do tipo submersa de 15 CV, que estava operante no momento da vistoria, porém só foi possível visualizar no abrigo subterrâneo a jaqueta da motobomba (foto 3). Foi informado pelo supervisor William que a pressão de retaguarda costuma ser de aproximadamente 11 mca e a de recalque 55 mca. Também foi informado que a elevatória funciona de forma contínua (24 horas). A tubulação de retaguarda possui DN 150 mm e a tubulação de recalque também e foi informado que a motobomba é provida de válvula de retenção interna. Havia fiação disposta de maneira irregular.

Foto 3 – Jaqueta do conjunto motobomba da EEAT com fiação disposta de maneira irregular

| ESTAÇÃO ELEVATÓRIA (Água) (Aspectos Gerais) | | | |
|---|---|---|---|
| Os equipamentos elétricos do conjunto motobomba estão adequadamente protegidos? | | X | Fiação disposta de maneira irregular |

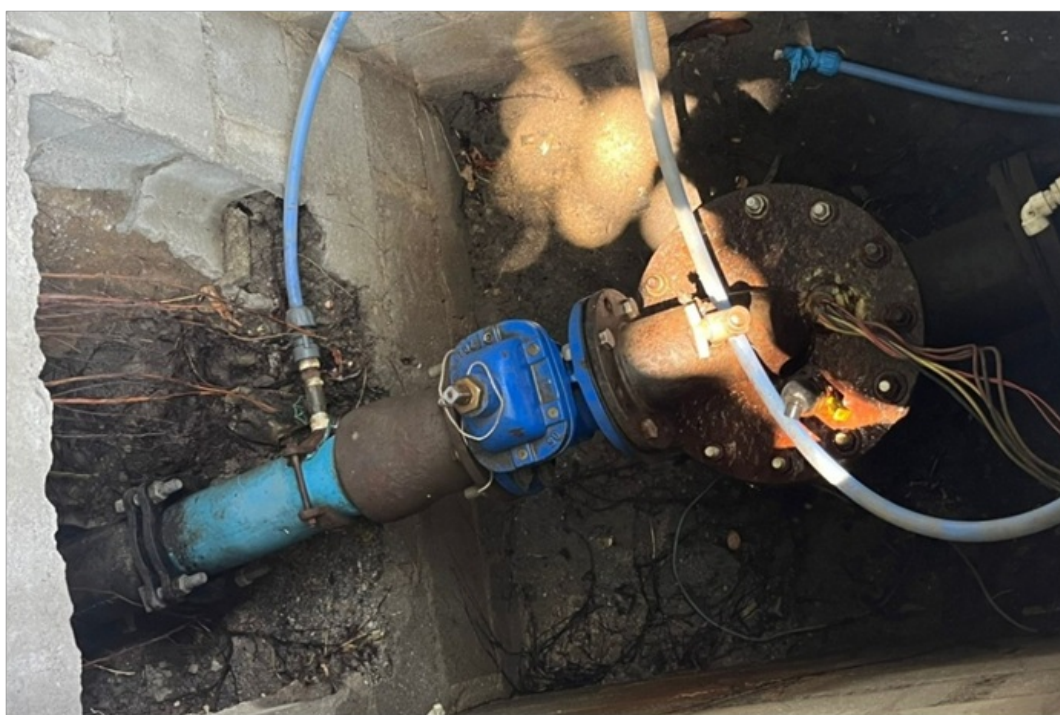
Foto 4 – Entrada da tubulação da motobomba submersa

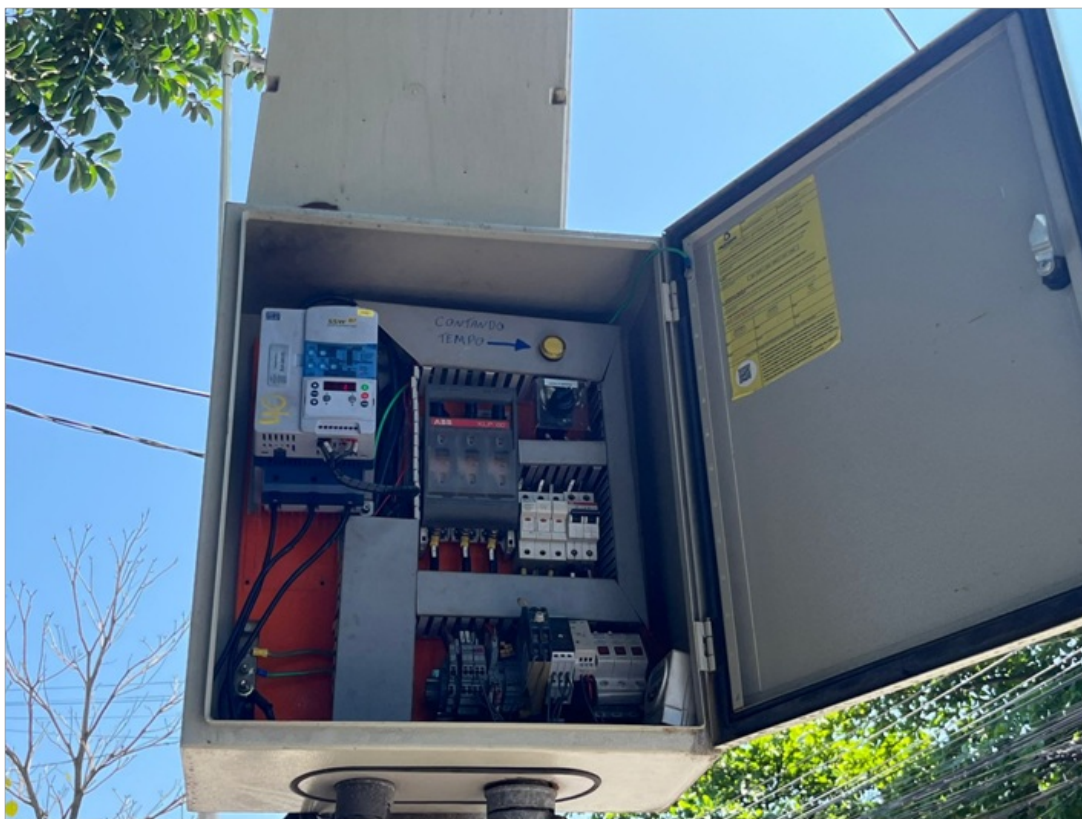
O abrigo do painel de automação está em bom estado de conservação assim como seus equipamentos elétricos (foto 5). Há soft starter e sinalização de risco de choque elétrico na parte externa do painel.

Foto 5 – Pannel de automação com sinalização de risco de choque elétrico na parte externa
