**RELATÓRIO DE FISCALIZAÇÃO AGENERSA/CASAN Nº 262/2024**

| <b>Local Fiscalizado</b> | Rua Arlinda, 34 – Nova Iguaçu/RJ | | |
| <b>Objetivo da Fiscalização</b> | Vistoriar a operação e manutenção da Estação Elevatória de Água Tratada | | |

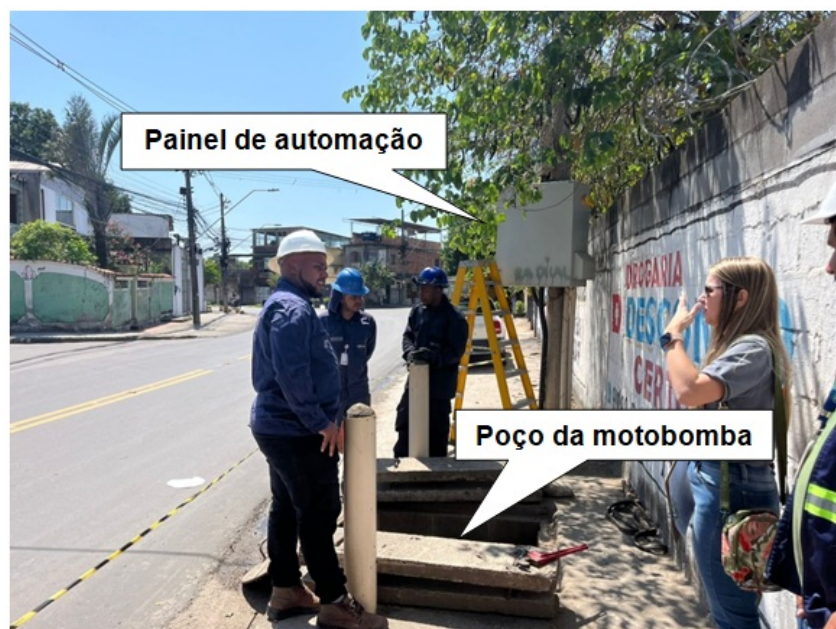
A EEAT 687 – Amauri Guimarães não possui identificação (foto 1) e está situada em um abrigo subterrâneo de aço chamado de “panelão”, com acesso restrito na calçada da via pública, possuindo tampa de concreto (foto 2), por cima da tampa de aço do abrigo (“panelão”) vedada (foto 3).

Foto 1– Localização da EEAT sem identificação

- Ø Placa de identificação da unidade;
- Ø Informar os registros de manutenção;
- Ø Providenciar sinalização de risco de choque elétrico na parte externa do painel de automação.

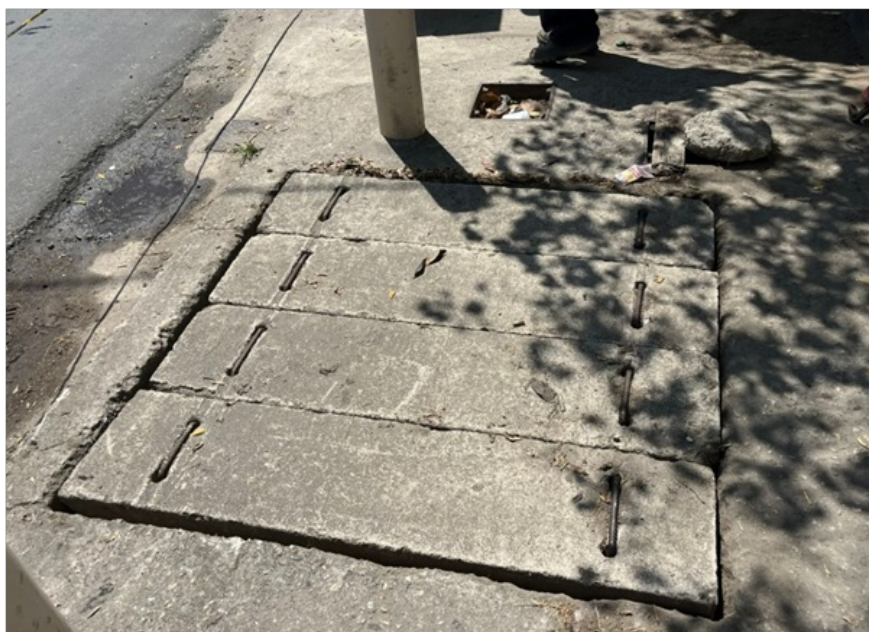
Foto 2 – Tampa de concreto

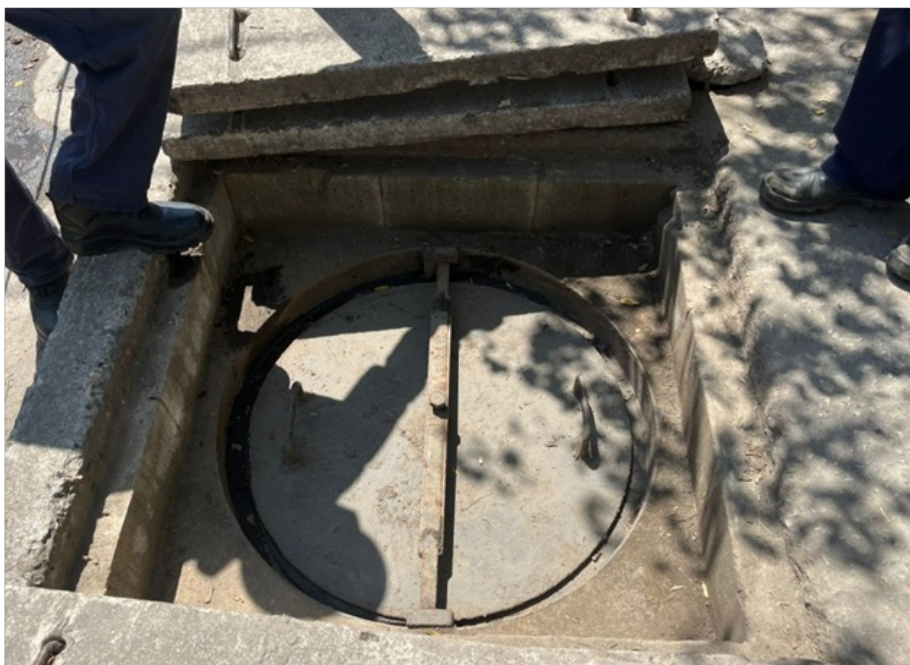
Foto 3 – Tampa de aço do panelão vedada

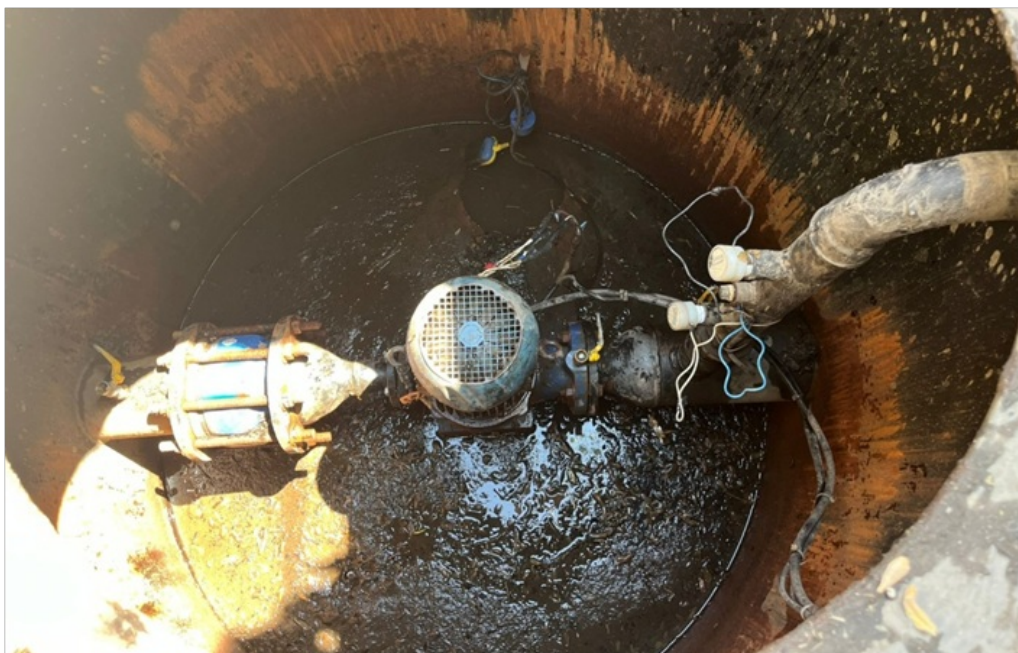
No interior do “panelão”, está instalado um conjunto motobomba do tipo centrífuga *in line* de 7,5 CV(foto 4), que estava inoperante no momento da vistoria, pois foi informado pelo Líder Operacional Douglas que a represa que abastece a região (represa Tinguá) está passando por uma crise hídrica devido à escassez de chuvas e portanto a elevatória só fica em operação das 18:00 às 6:00 horas (12 hs). Foi informado pelo supervisor William que a pressão de retaguarda costuma ser de aproximadamente 6 mca e a de recalque 32,5 mca. As tubulações de retaguarda e recalque possuem DN 300 mm e a motobomba é provida de válvula de retenção. Não havia quantidade de água significativa no interior do “panelão”.

Foto 4 – Conjunto motobomba da EEAT

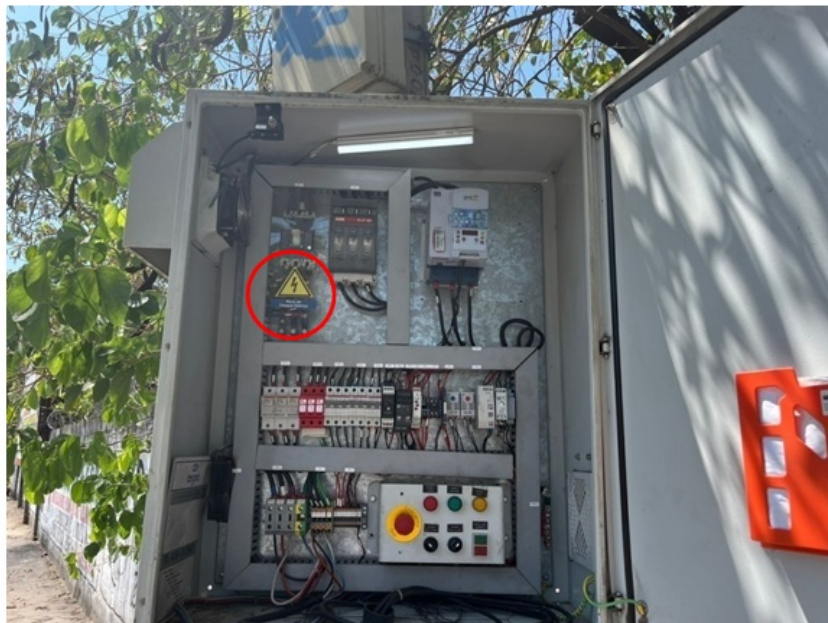
O abrigo do painel de automação está em bom estado de conservação, assim como seus equipamentos elétricos, a elevatória possui soft starter, mas não possui sinalização de risco de choque elétrico na parte externa, apenas na interna (foto 5).

Foto 5 – Painele de automação com sinalização de risco de choque elétrico apenas na parte interna

| ESTAÇÃO ELEVATÓRIA (Água) (Aspectos Gerais) | | | |
|---|---|---|---|
| Em relação ao painel do conjunto motobomba, os equipamentos elétricos estão adequadamente protegidos? | | X | Não possui sinalização de risco de choque elétrico na parte externa do painel |
