**RELATÓRIO DE FISCALIZAÇÃO AGENERSA/CASAN Nº 263/2024**

| <b>Objetivo da Fiscalização</b> | Vistoriar a operação e manutenção da Estação Elevatória de Água Tratada | | |

O presente relatório decorre da vistoria técnica realizada na data de 01/10/2024, na Estrada da Gama, nº 735, no Bairro da Posse, no município de Nova Iguaçu, em função de verificar as condições de manutenção e operação da Estação Elevatória de Água Tratada (EEAT 110) Gama, de acordo com as vistorias programadas pela AGENERSA/CASAN.

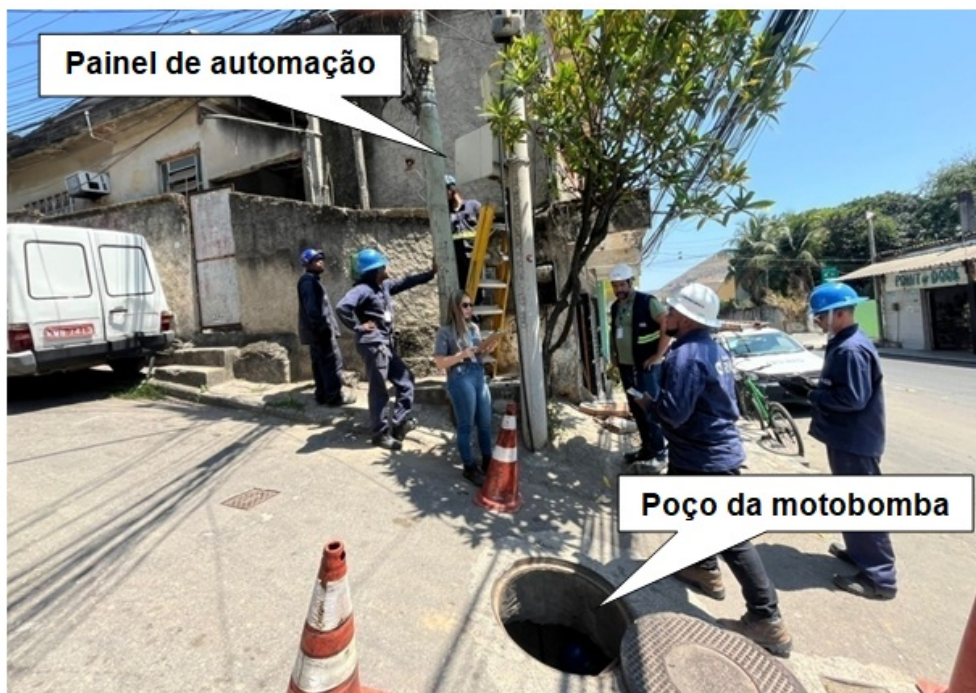
A EEAT 110 – Gama não possui identificação e está situada em um abrigo subterrâneo na via pública, (foto 1). Possui acesso restrito com um tampo de aço, onde esta situado o conjunto motobomba, porém só foi possível visualizar no abrigo subterrâneo a jaqueta da motobomba, pois a bomba é do tipo submersa.

Foto 1 – Localização da EEAT sem identificação

- Ø Placa de identificação da unidade;
- Ø Informar os registros de manutenção;
- Ø Providenciar sinalização de risco de choque elétrico no painel de automação.

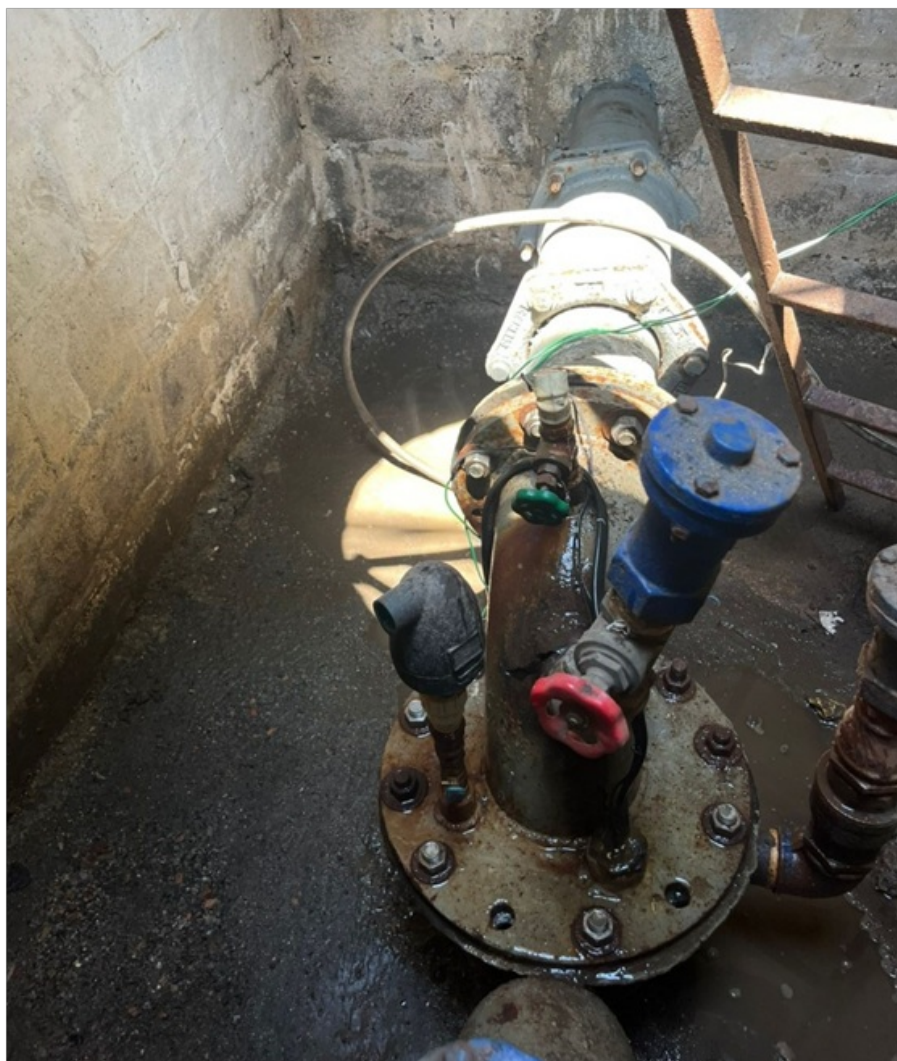
Na EEAT está instalado um conjunto motobomba do tipo submersa, com potência de 3 CV (foto 2), que estava operante no momento da vistoria. Foi informado pelo Supervisor William, que a pressão de retaguarda costuma ser de 8 mca e a de recalque 24 mca. Também foi informado que a elevatória funciona de forma contínua (24 hs) . A tubulação de retaguarda possui DN 150 mm e a de recalque possui DN 100 mm. Foi informado que a motobomba é provida de válvula de retenção interna.

Foto 2 – Jaqueta da motobomba submersa

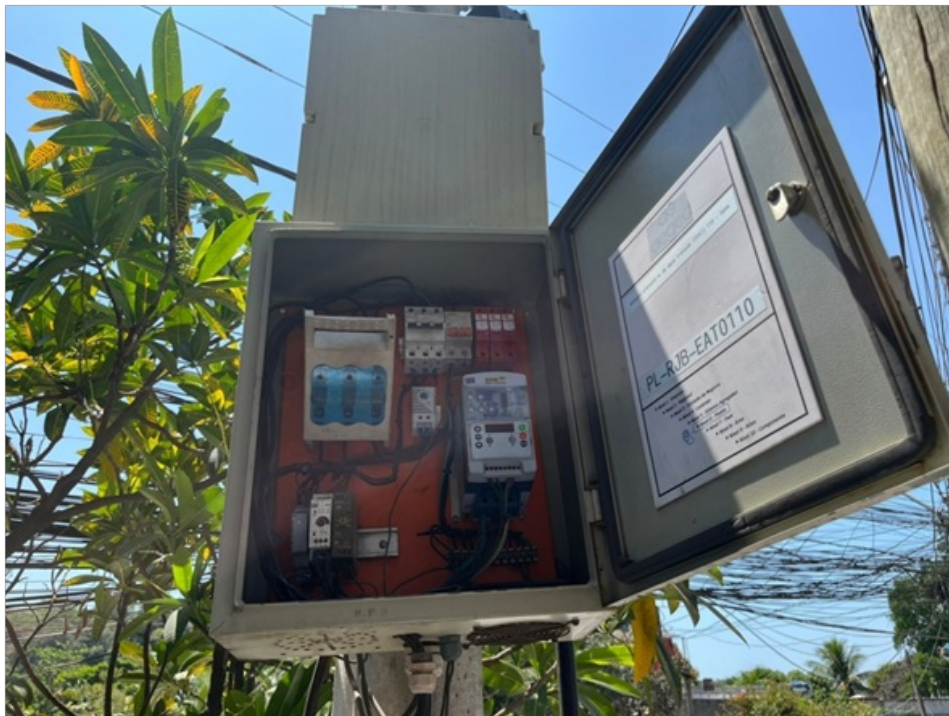
O abrigo do painel de automação está em bom estado de conservação, assim como seus equipamentos elétricos, a elevatória possui soft starter, mas não possui sinalização de risco de choque elétrico (foto 3).

Foto 3 – Painel de automação, sem sinalização de risco de choque elétrico
