**RELATÓRIO DE FISCALIZAÇÃO AGENERSA/CASAN Nº 264/2024**

| <b>Local Fiscalizado</b> | Rua Edna, esquina com Av. Henrique Duque Estrada Meyer – Nova Iguaçu/RJ | | |
| <b>Objetivo da Fiscalização</b> | Vistoriar a operação e manutenção da Estação Elevatória de Água Tratada | | |

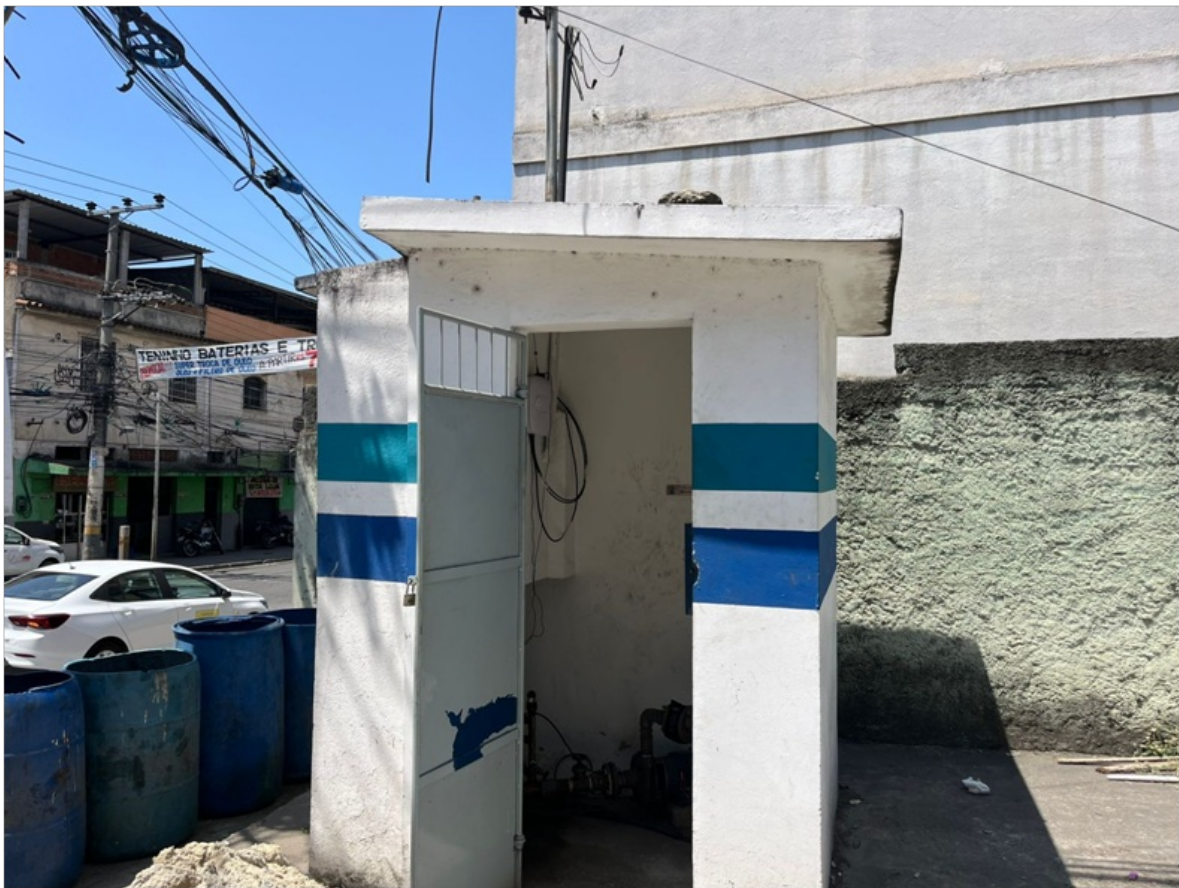
A EEAT 62 –Edna não possui identificação e está situada em um abrigo de alvenaria na calçada da via pública (foto 1). Possui acesso restrito com portão com tranca (cadeado).

Foto 1– Localização da EEAT sem identificação

- Ø Placa de identificação da unidade;
- Ø Sinalização de risco de choque elétrico na parte externa do painel de automação;
- Ø Informar os registros de manutenção;
- Ø Iluminação artificial no interior do abrigo.

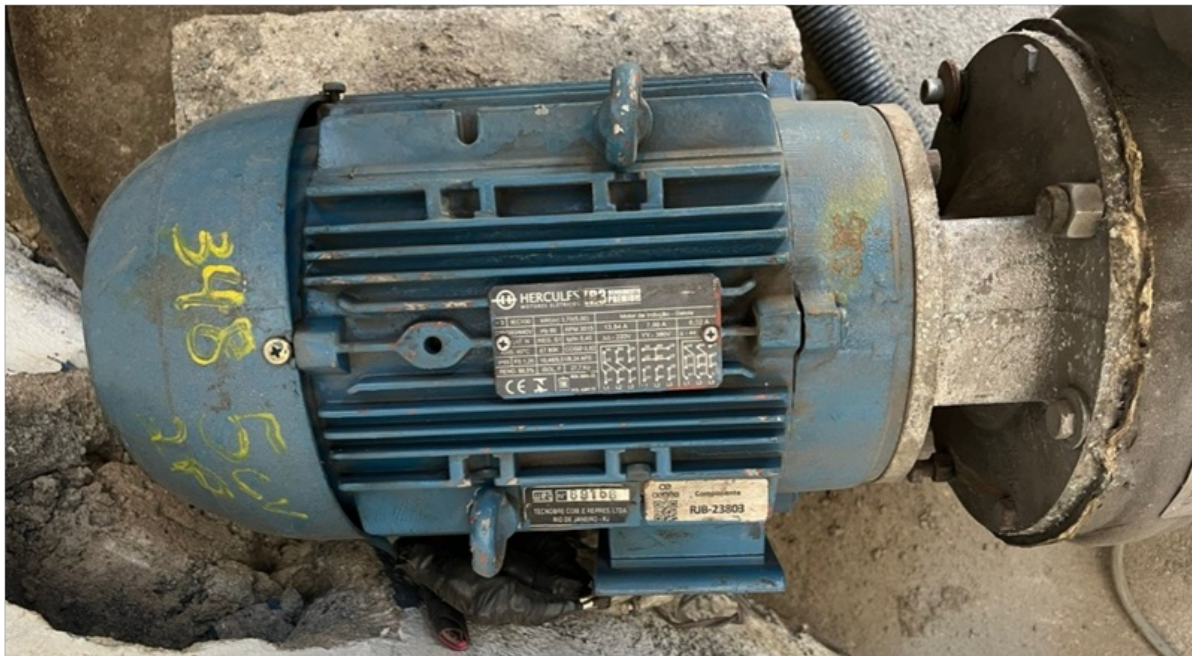
Na EEAT está instalado um conjunto motobomba do tipo centrífuga, com potência de 5 CV (foto 2), que estava operante no momento da vistoria. Foi informado pelo Supervisor William, que a pressão de retaguarda costuma ser de 6 mca e a de recalque 45 mca. Também foi informado que a elevatória funciona de forma contínua (24 horas) . A tubulação de retaguarda possui DN 50 mm e a de recalque também. A motobomba é provida de válvula de retenção (foto 3).

Foto 2 – Conjunto motobomba da EEAT do tipo centrífuga

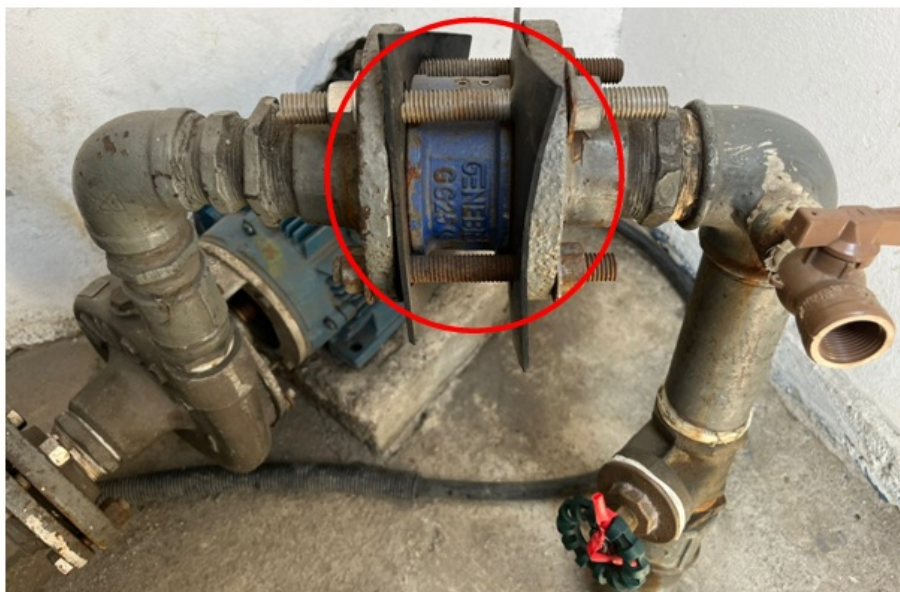
Foto 3 – Válvula de retenção da motobomba

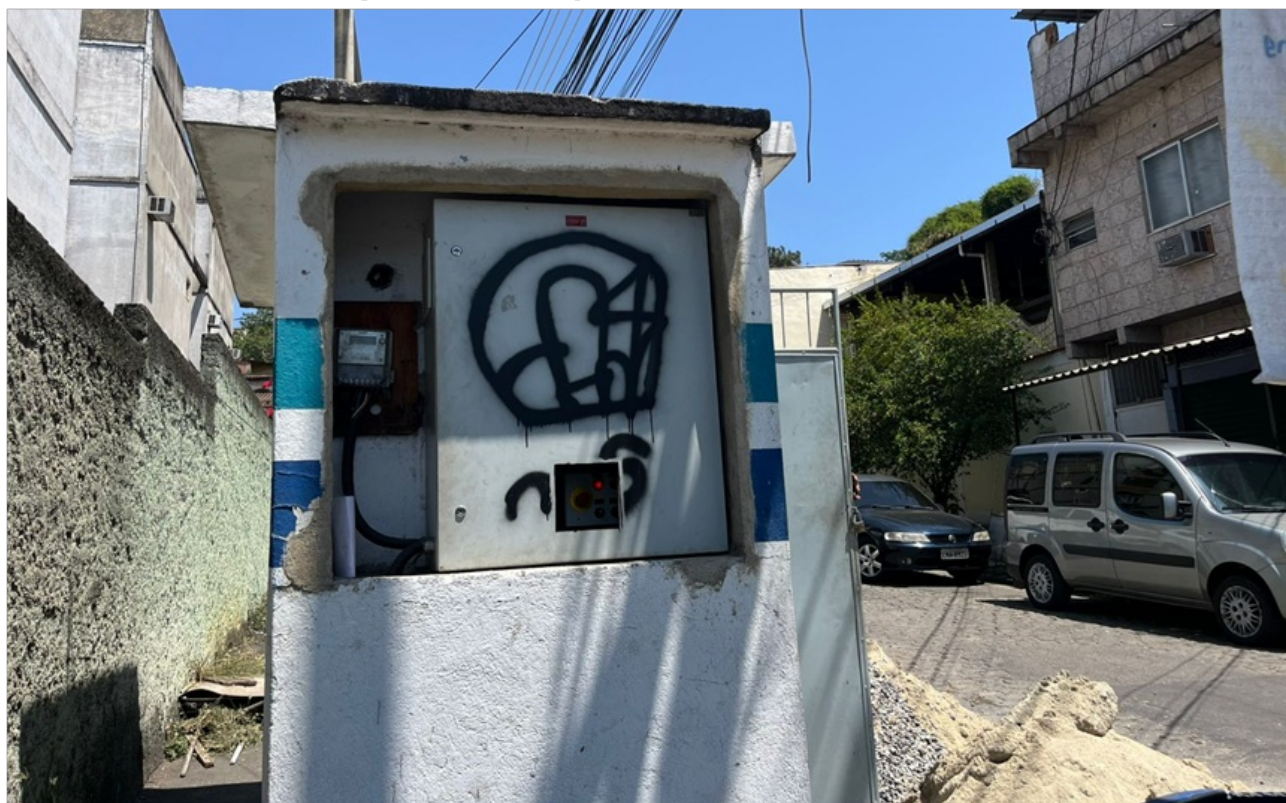
O abrigo do painel de automação encontra-se pichado por fora, sem identificação da concessionária e sem sinalização de risco de choque elétrico (foto 4). Internamente o painel está em bom estado de conservação, assim como seus equipamentos elétricos, possui sinalização de risco de choque elétrico internamente (foto 5). A elevatória possui inversor de frequência.

Foto 4 – Abrigo do painel de automação

| ESTAÇÃO ELEVATÓRIA (Água) (Aspectos Gerais) | | | |
|---|---|---|---|
| Em relação ao painel do conjunto motobomba, os equipamentos elétricos estão adequadamente protegidos? | | X | Falta de sinalização de risco de choque elétrico na parte externa do painel |

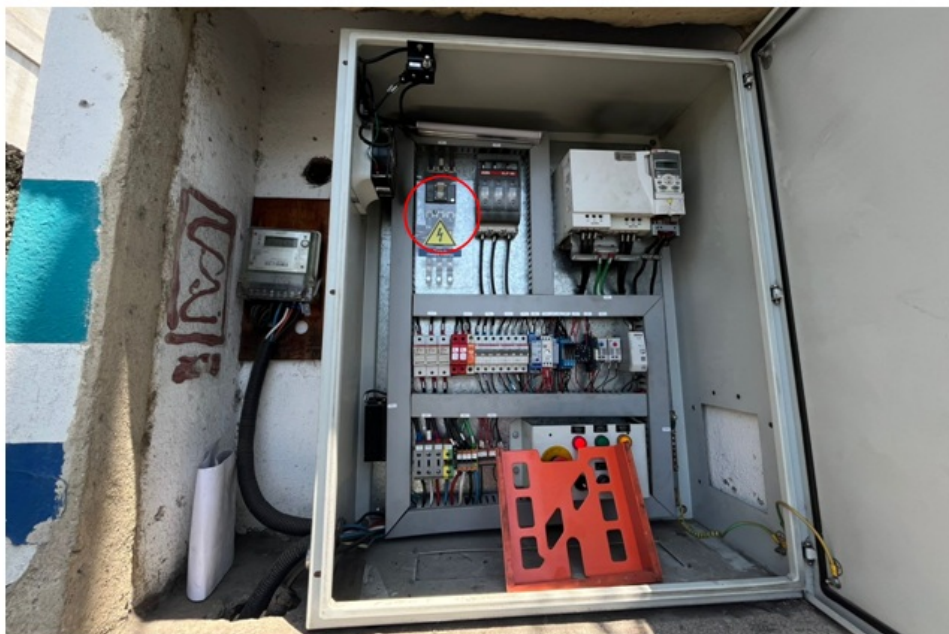
Foto 5 – Vista interna do painel de automação com sinalização de risco de choque elétrico
