### **RELATÓRIO DE FISCALIZAÇÃO AGENERSA/CASAN Nº 265/2024**

| <b>Processo:</b> | SEI- 480002/001547/2024 | <b>Data</b> | 01/10/2024 |
| <b>Objetivo da Fiscalização</b> | Vistoriar a operação e manutenção da Estação Elevatória de Água Tratada | | |

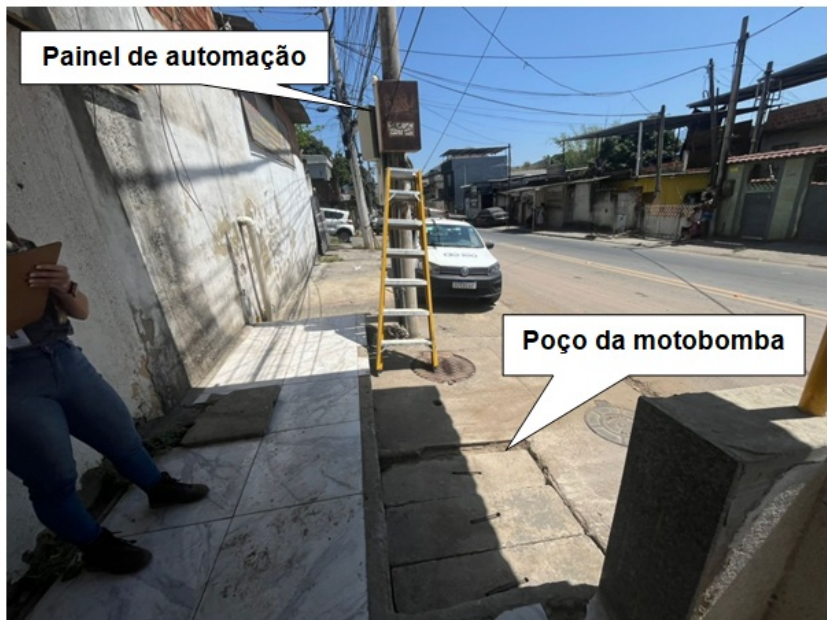
A EEAT 733 – Parque Maravilha não possui identificação (foto 1) e está situada em um abrigo subterrâneo de aço chamado de “panelão”, com acesso restrito, na calçada da via pública, possuindo tampa de concreto (foto 2), por cima da tampa de aço do abrigo (“panelão”) vedada (foto 3).

Foto 1– Localização da EEAT sem identificação

- Ø Placa de identificação da unidade;
- Ø Informar os registros de manutenção;
- Ø Providenciar sinalização de risco de choque elétrico no painel de automação;
- Ø Retirada do acúmulo de barro do painel.

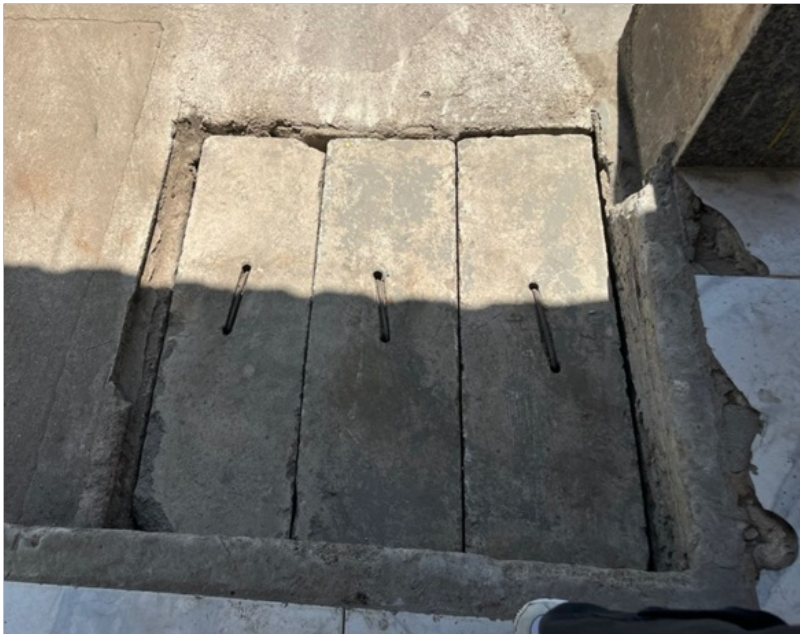
Foto 2 – Tapa de concreto

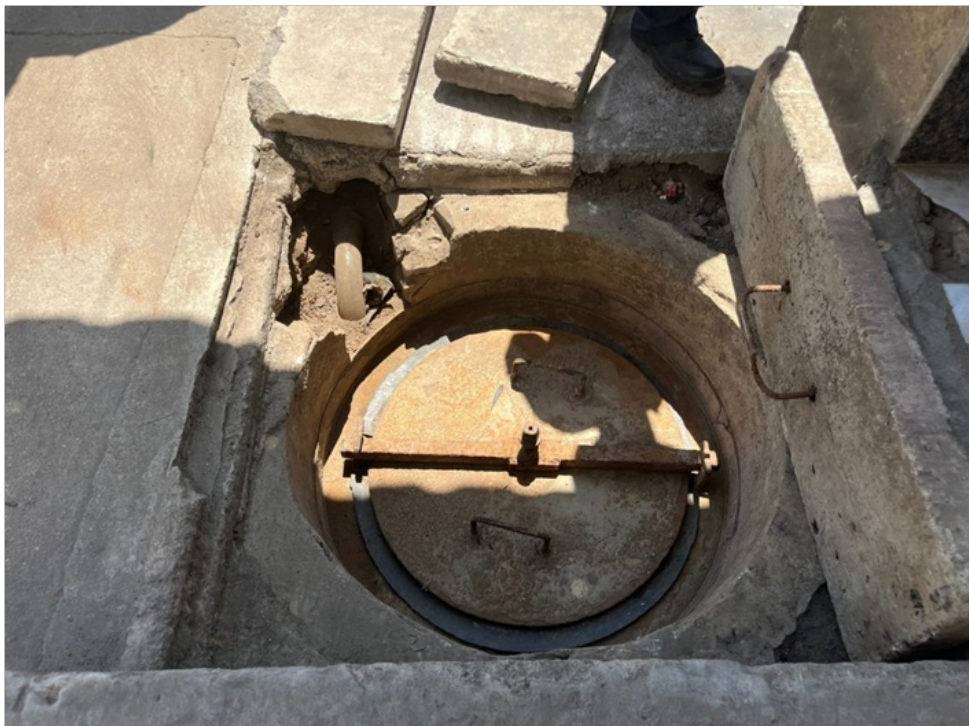
Foto 3 – Tapa de aço do panelão vedada

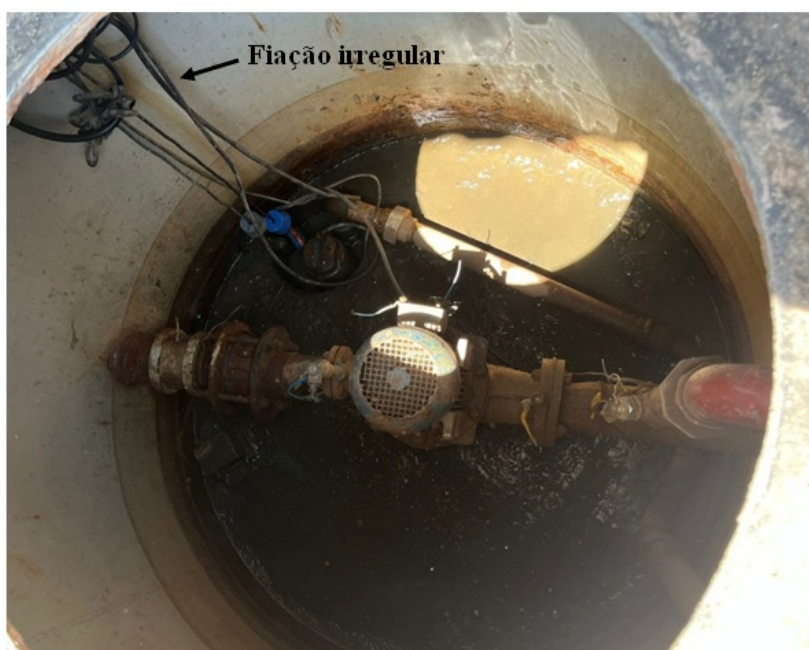
No interior do “panelão”, está instalado um conjunto motobomba do tipo centrífuga *in line* de 5 CV (foto 4), que estava operante no momento da vistoria. Foi informado pelo supervisor William que a pressão de retaguarda costuma ser de aproximadamente 7 mca e a de recalque 25 mca. Também foi informado que a elevatória funciona de forma contínua (24 horas). A tubulação de retaguarda possui DN 100 mm e a tubulação de recalque possui DN 50 mm e a motobomba é provida de válvula de retenção. Havia uma quantidade de barro significativa no interior do “panelão” e fiação disposta de maneira irregular. A elevatória também é provida de drenagem forçada com bomba dreno (foto 6).

Foto 4 – Conjunto motobomba da EEAT

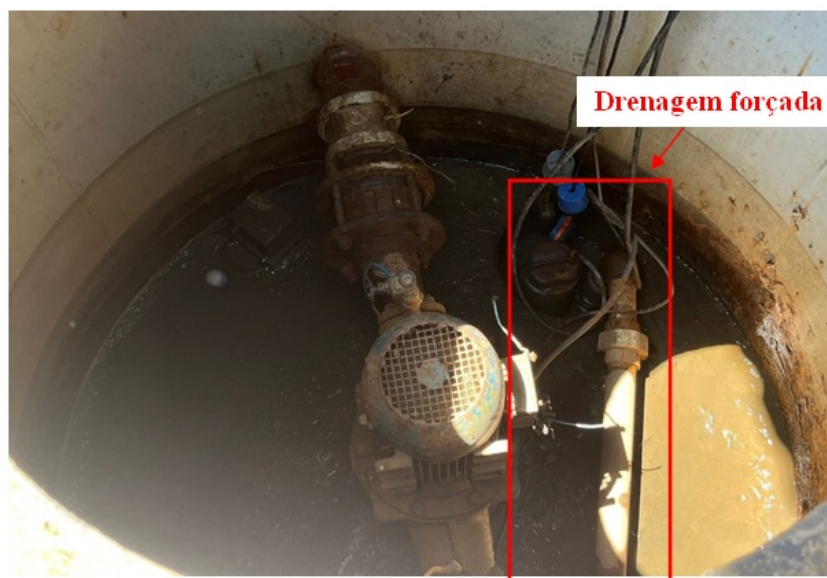
Foto 5 – Drenagem forçada da elevatória

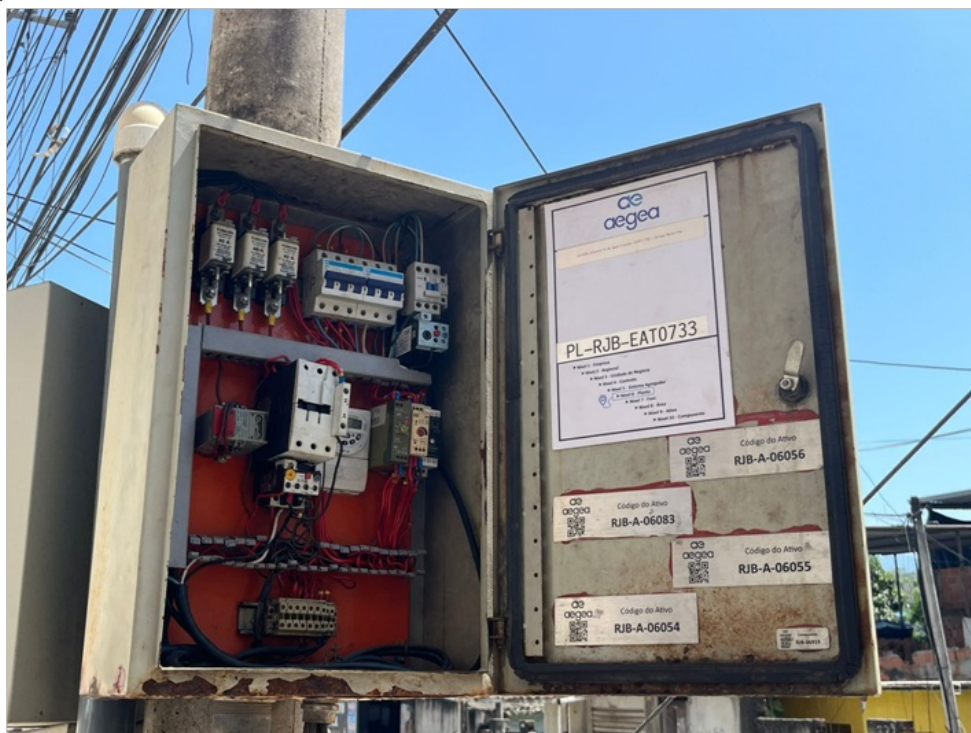
O abrigo do painel de automação está deteriorado (enferrujado) e não possui sinalização de risco de choque elétrico (foto 6). Os equipamentos elétricos estão em bom estado de conservação.

Foto 6 – Painel de automação enferrujado sem sinalização de risco de choque elétrico
