**RELATÓRIO DE FISCALIZAÇÃO AGENERSA/CASAN Nº 270/2024**

| <b>Objetivo da Fiscalização</b> | Vistoriar a operação e manutenção da Estação Elevatória de Água Tratada | | |

O presente relatório decorre da vistoria técnica realizada na data de 09/10/2024, próximo a Estrada do Portela nº 155, no Bairro de Madureira, no município do Rio de Janeiro, em função de verificar as condições de manutenção e operação da Estação Elevatória de Água Tratada (EEAT 439) Cerqueira Cesar, de acordo com as vistorias programadas pela AGENERSA/CASAN.

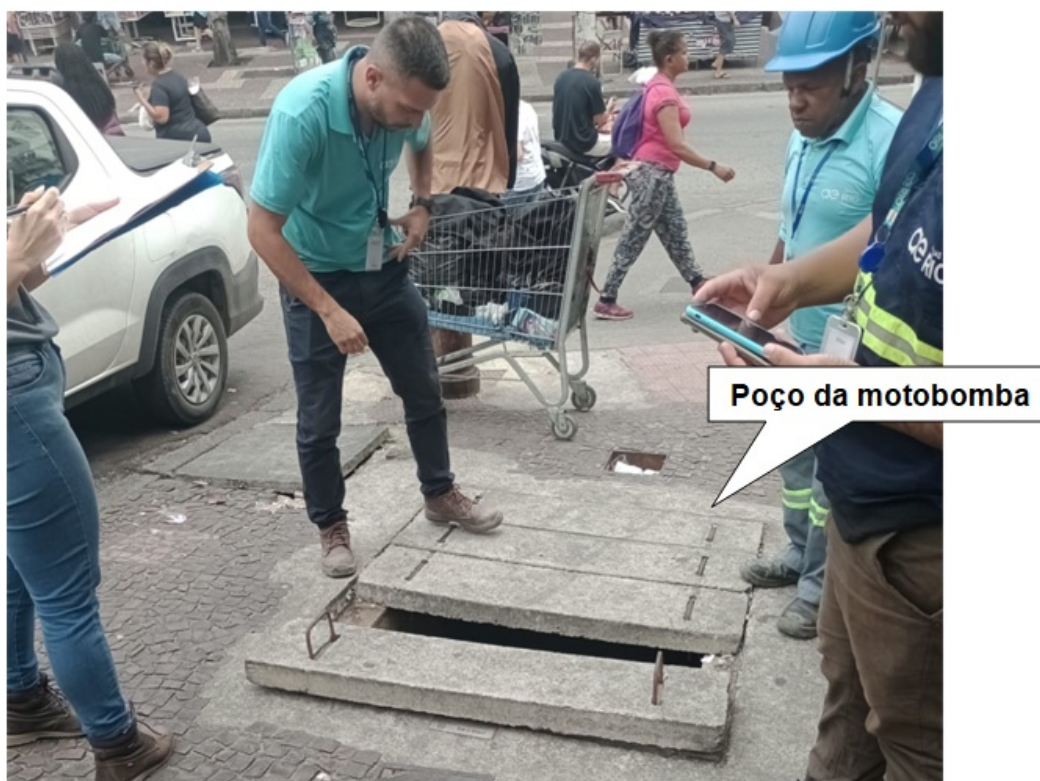
A EEAT 514 –Cerqueira Cesar não possui identificação e está situada em um abrigo subterrâneo com acesso restrito, na calçada da via pública, possuindo tampa de concreto (foto 1).

Foto 1– Tampa de concreto do abrigo

- Ø Placa de identificação da unidade;
- Ø Informar os registros de manutenção;
- Ø Providenciar sinalização de risco de choque elétrico no painel de automação;
- Ø Drenar a água do abrigo subterrâneo;
- Ø Organizar a disposição da fiação do conjunto motobomba para uma melhor proteção.

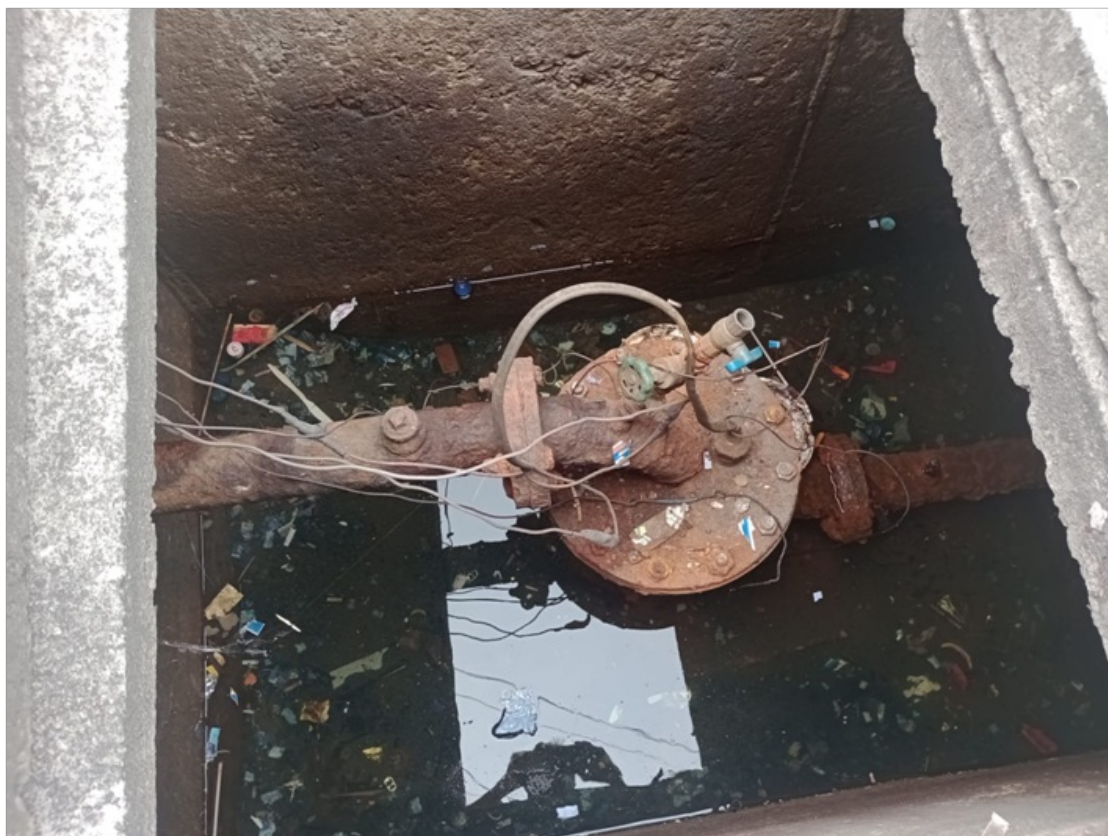
No interior do abrigo, está instalado um conjunto motobomba submerso de 3 CV, que estava operante no momento da vistoria, porém no abrigo só é possível visualizar a jaqueta da motobomba que está bastante enferrujada devido , provavelmente, ao acúmulo de água de chuva

no abrigo (foto 2). A fiação do conjunto motobomba se encontrava disposta de maneira irregular (foto 3). Foi informado pelo supervisor Vinicius que a pressão de retaguarda era de aproximadamente 11 mca e a de recalque 34 mca. As tubulações possuem DN 100 mm. Foi informado também que a elevatória funciona 24 hs por dia.

Foto 2 – Interior do abrigo subterrâneo com acúmulo de água e visualização da jaqueta da motobomba

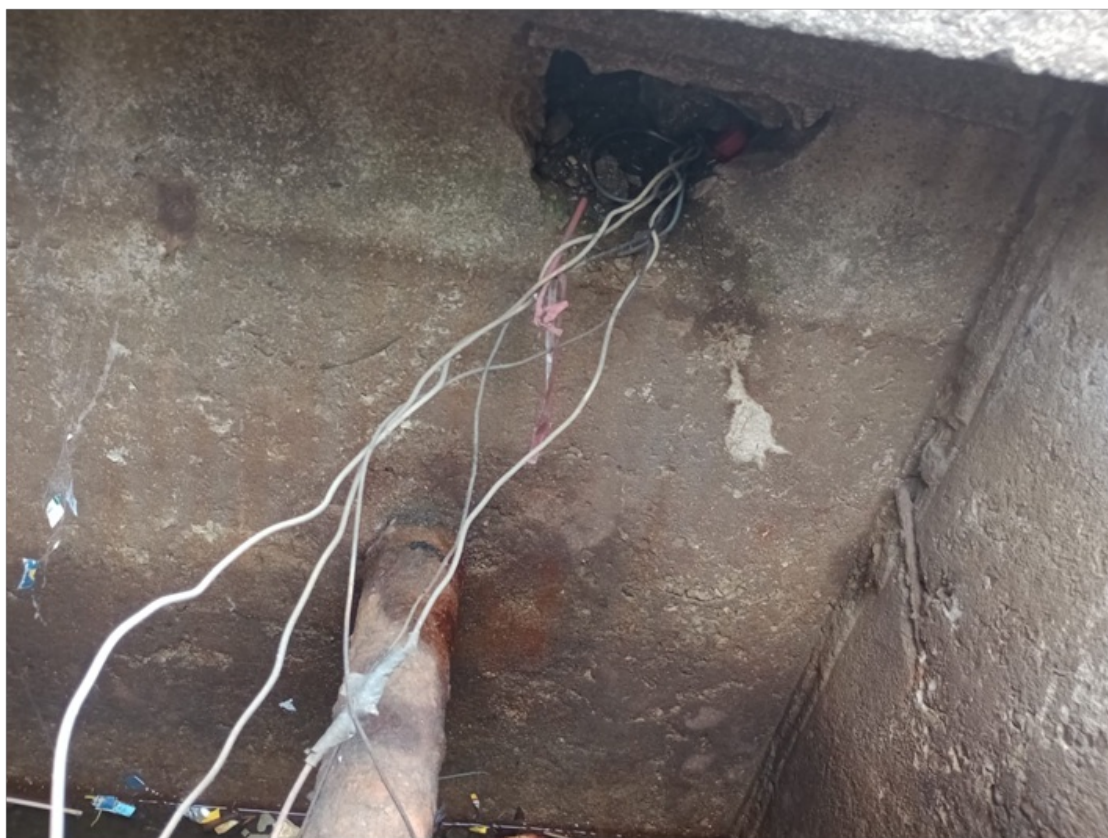
Foto 3 – Fiação disposta de maneira irregular

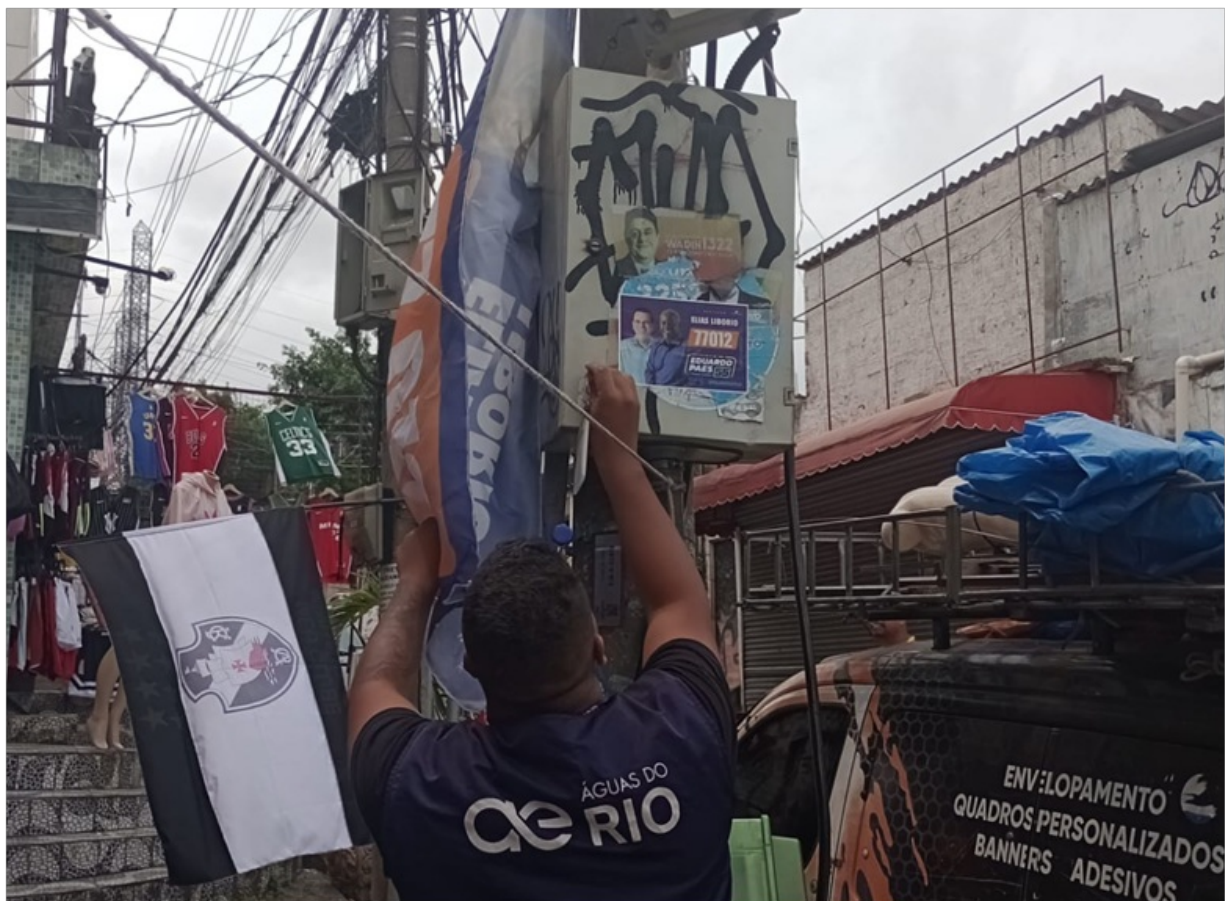
O abrigo do painel de automação está pichado, mas em bom estado de conservação, assim como seus equipamentos elétricos. Também foi verificado que o abrigo não possui sinalização de risco de choque elétrico (fotos 4 e 5).

Foto 4 – Pannel de automação sem sinalização de risco de choque elétrico

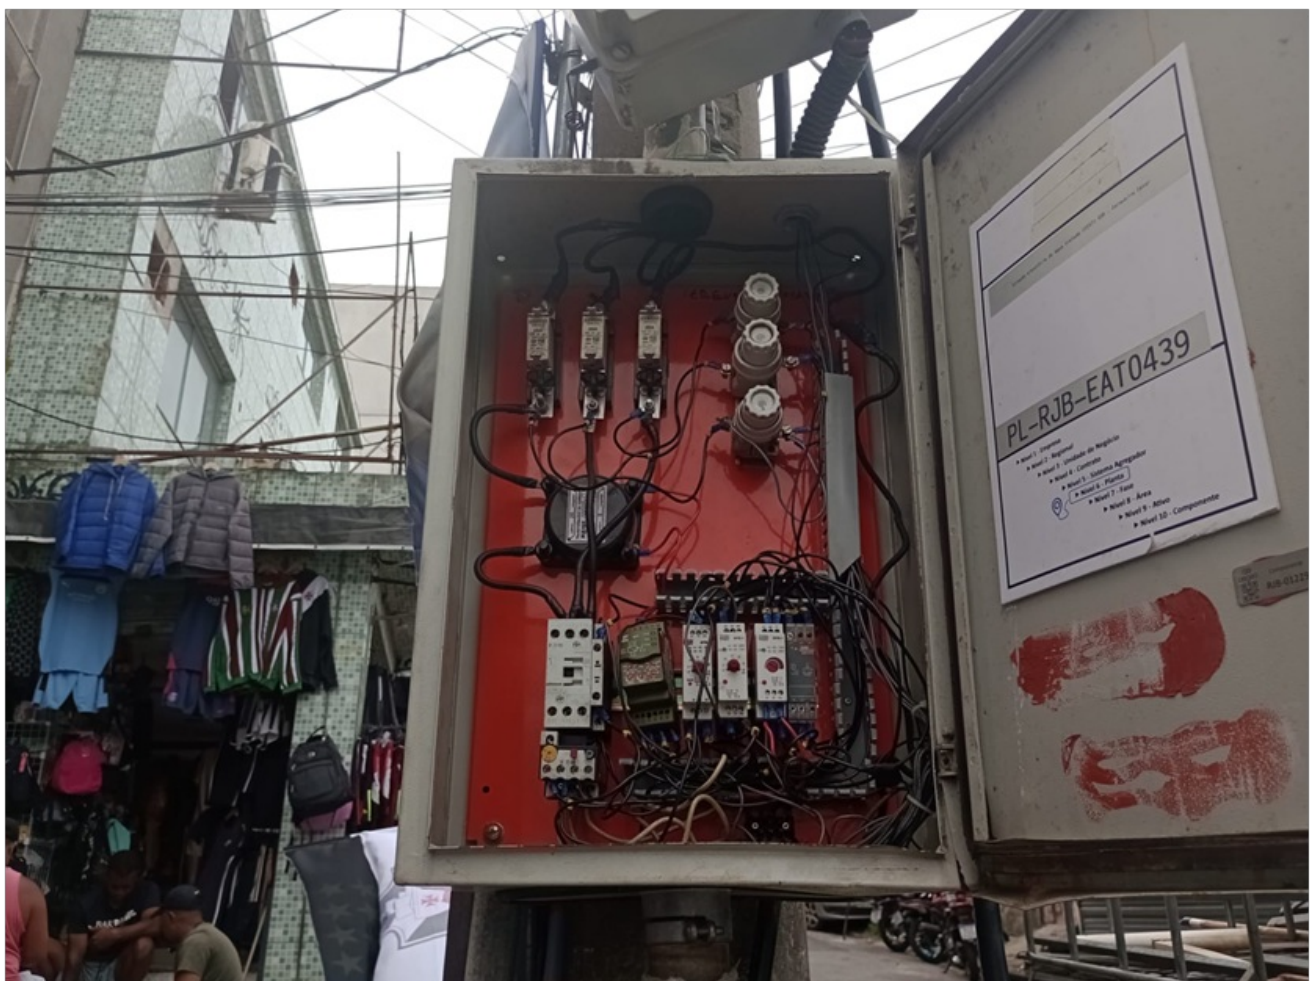
Foto 5 – Interior do pannel de automação
