**RELATÓRIO DE FISCALIZAÇÃO AGENERSA/CASAN Nº 271/2024**

| <b>Local Fiscalizado</b> | Rua Lima Drumond nº 10 – Madureira/RJ | | |
| <b>Objetivo da Fiscalização</b> | Vistoriar a operação e manutenção da Estação Elevatória de Água Tratada | | |

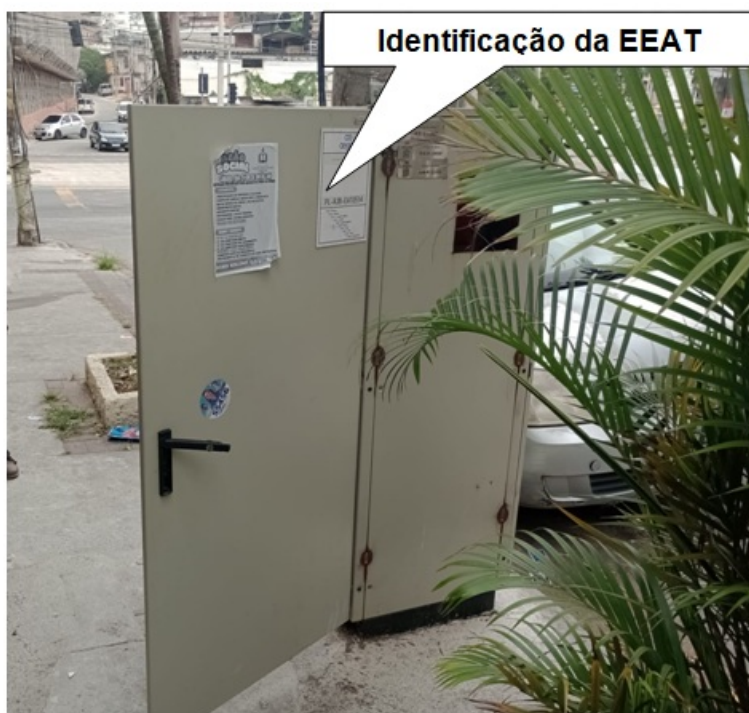
A EEAT 514 – Lima Drumond possui identificação (foto 1) e está situada em um abrigo subterrâneo com acesso restrito, na calçada da via pública, possuindo tampas de concreto (foto 2).

Foto 1– Localização da EEAT com identificação

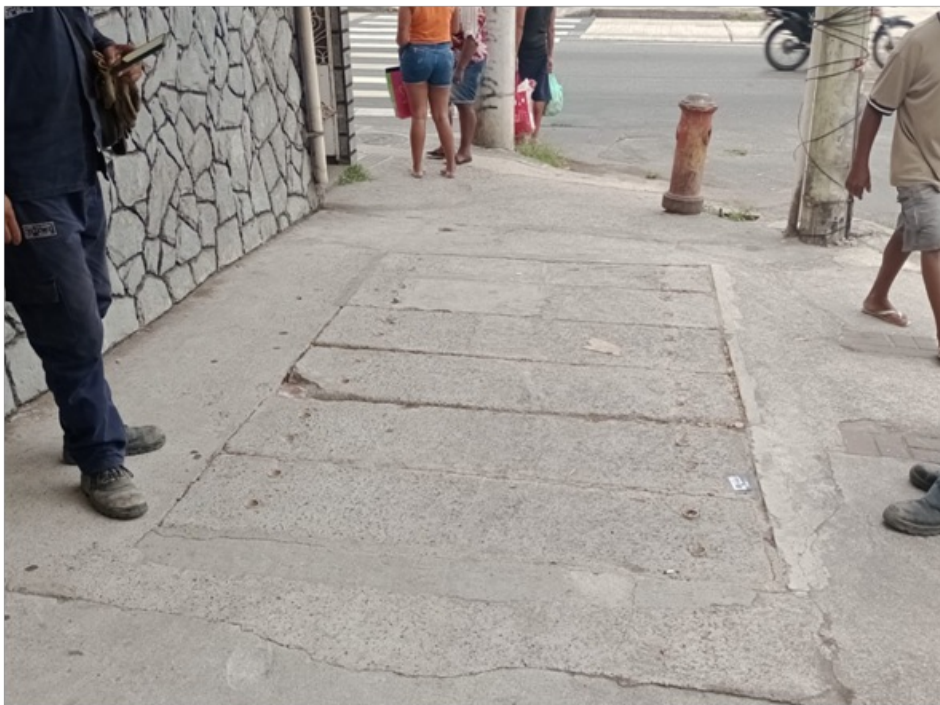
Foto 2 – Tampa de concreto do abrigo

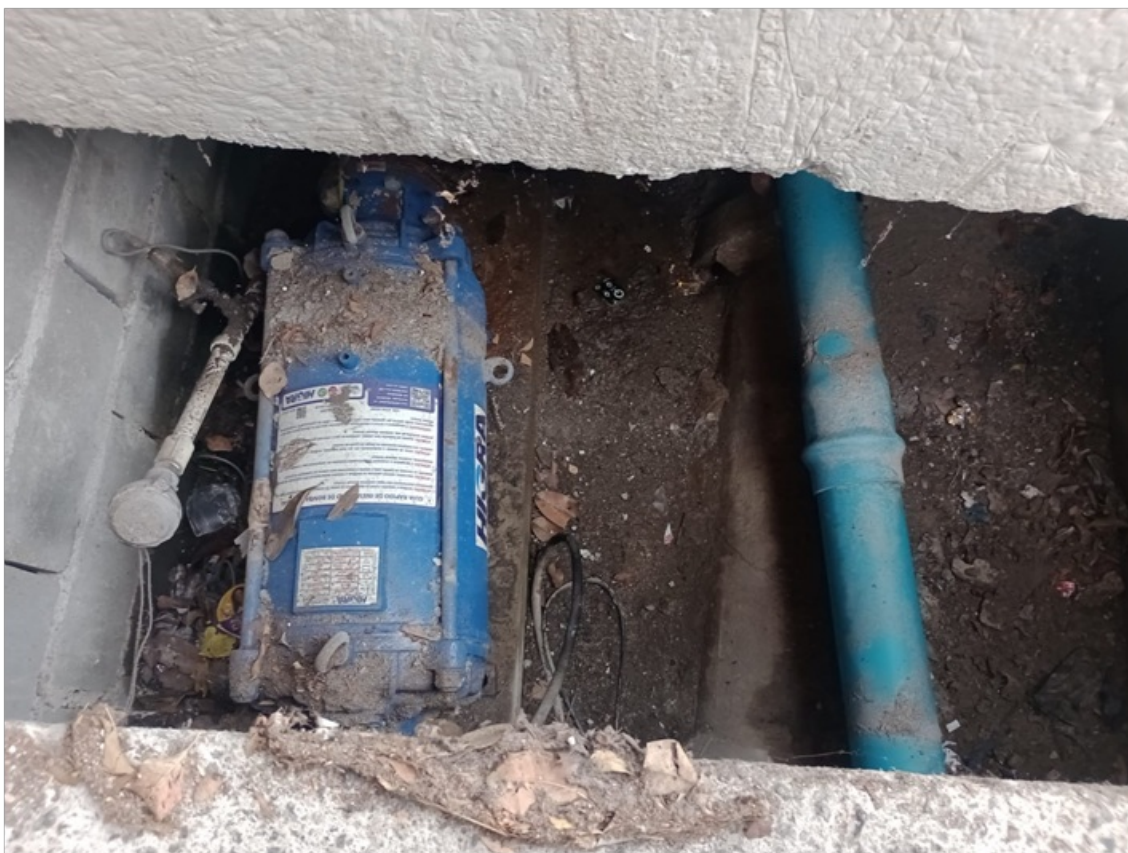
No interior do abrigo, está instalado um conjunto motobomba do tipo centrífuga anfíbia de 30 CV (fotos 3 e 4), que estava operante no momento da vistoria. Foi informado pelo supervisor Vinicius que a pressão de retaguarda era de aproximadamente 6 mca e a de recalque 60 mca. A tubulação de retaguarda possui DN 100 mm e a de recalque possui DN 100 mm. Foi informado também que a elevatória funciona 24 hs por dia.

Foto 3 – Conjunto motobomba do tipo anfíbia

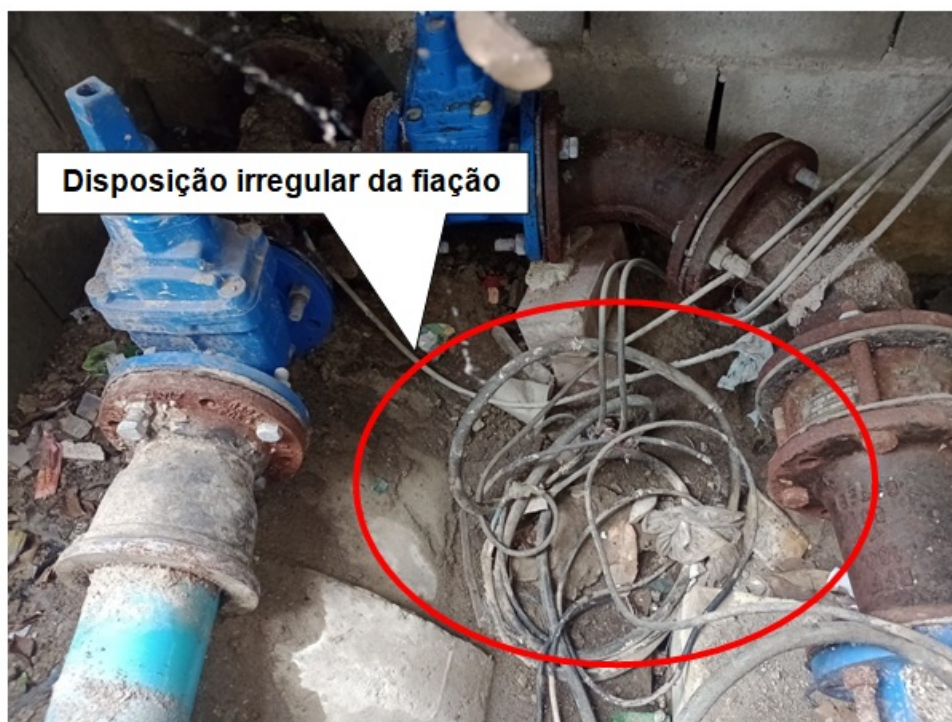
Foto 4 – Interior do abrigo subterrâneo com fiação disposta de maneira irregular

| ESTAÇÃO ELEVATÓRIA (Água) (Aspectos Gerais) | | | |
|---|---|---|---|
| Os equipamentos elétricos do conjunto motobomba estão adequadamente protegidos? | | X | Disposição irregular |

- Ø Providenciar sinalização de risco de choque elétrico no painel de automação;
- Ø Organizar a disposição da fiação no interior do abrigo subterrâneo, para uma melhor proteção.

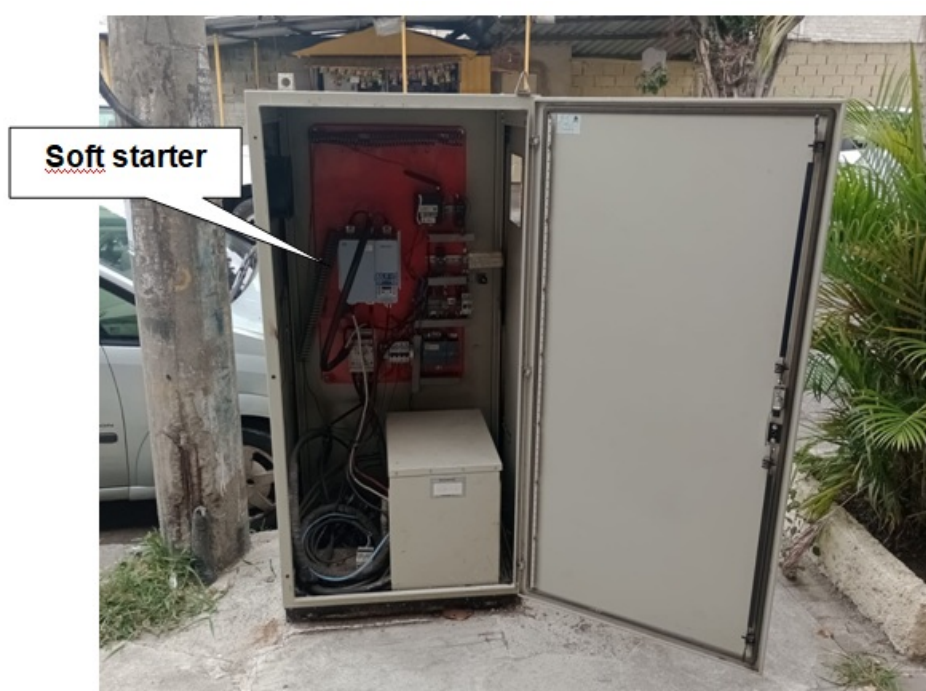
O abrigo do painel de automação está em bom estado de conservação, assim como seus equipamentos elétricos, a elevatória possui soft starter, mas não possui sinalização de risco de choque elétrico (fotos 5 e 6).

Foto 5 – Painel de automação sem sinalização de risco de choque elétrico

| ESTAÇÃO ELEVATÓRIA (Água) (Aspectos Gerais) | | | |
|---|---|---|---|
| Em relação ao painel do conjunto motobomba, os equipamentos elétricos estão adequadamente protegidos? | | X | Sem sinalização de risco de choque elétrico |
