### **RELATÓRIO DE FISCALIZAÇÃO AGENERSA/CASAN Nº 272/2024**

| <b>Processo:</b> | SEI- 480002/001547/2024 | <b>Data</b> | 09/10/2024 |
| <b>Local Fiscalizado</b> | Rua Manuel Machado nº 11 – Madureira/RJ | | |
| <b>Objetivo da Fiscalização</b> | Vistoriar a operação e manutenção da Estação Elevatória de Água Tratada | | |

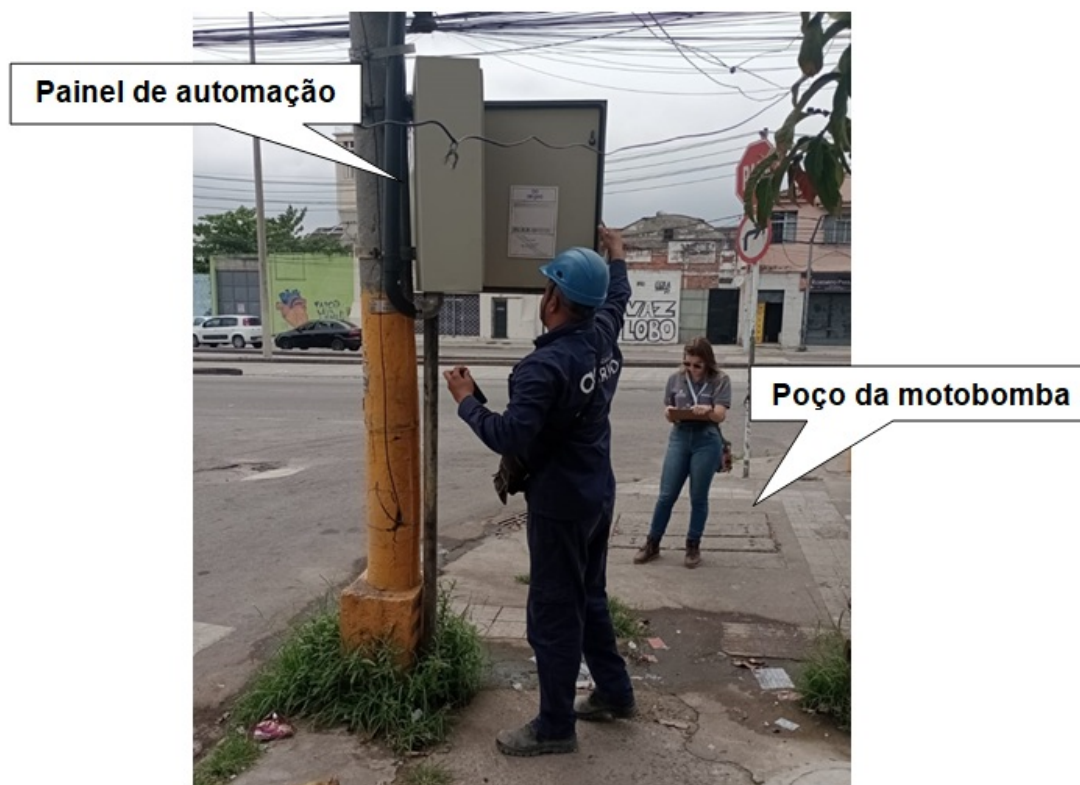
A EEAT 720 – Manoel Machado não possui identificação (foto 1) e está situada em um abrigo subterrâneo com acesso restrito, na calçada da via pública, possuindo tampas de concreto (foto 2).

Foto 1 – Localização da EEAT sem identificação

- Ø Placa de identificação da unidade;
- Ø Informar os registros de manutenção;
- Ø Providenciar sinalização de risco de choque elétrico na parte externa do painel de automação;
- Ø Drenar a água do abrigo subterrâneo.

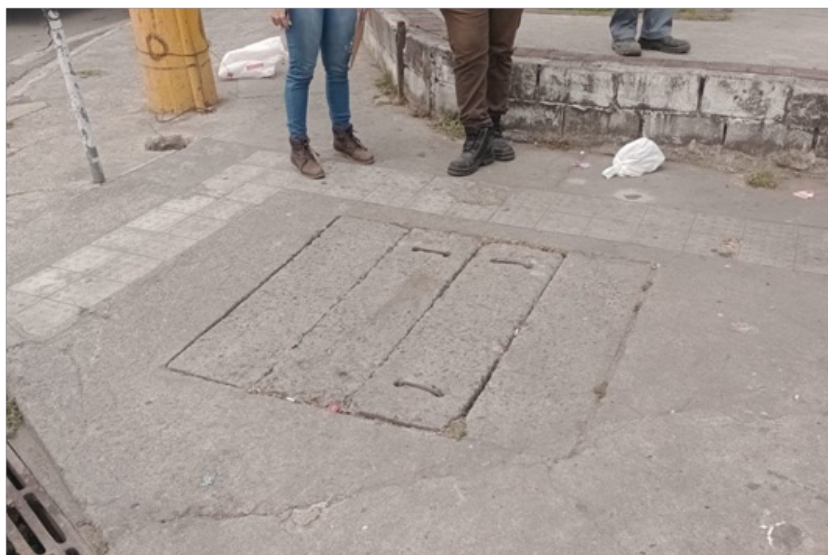
Foto 2 – Tampa de concreto do abrigo

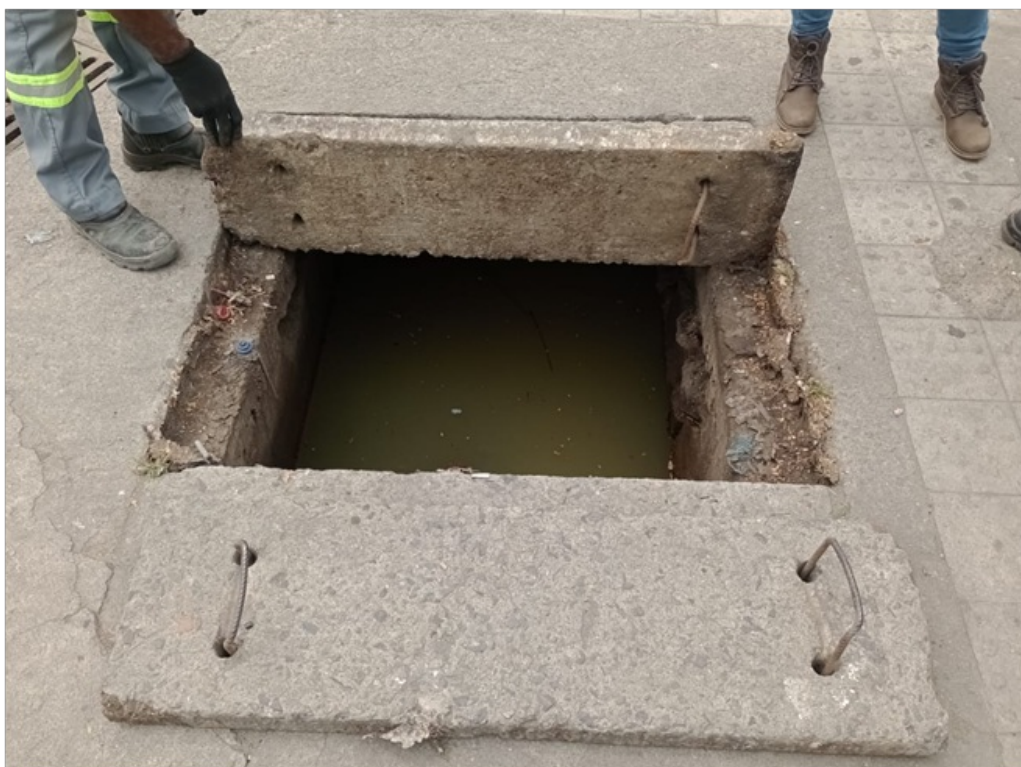
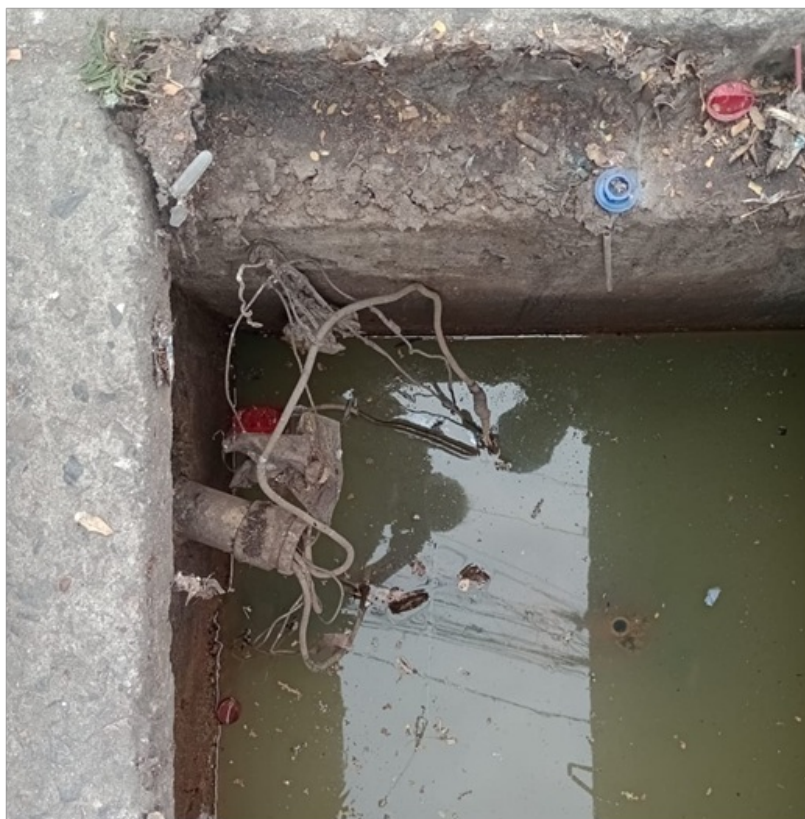
No interior do abrigo, está instalado um conjunto motobomba submerso do tipo “caneta” de 12 CV, que estava operante no momento da vistoria, porém o abrigo esta com acúmulo de água escura e com mau cheiro, não sendo possível a visualização de nenhum equipamento (fotos 3 e 4). Foi informado pelo supervisor Vinicius que a pressão de retaguarda era de aproximadamente 10 mca e a de recalque 57 mca. A tubulação de retaguarda possui DN 100 mm e a de recalque possui DN 75 mm. Foi informado também que a elevatória funciona 24 hs por dia.

Foto 3 – Abrigo subterrâneo com acúmulo de água

Foto 4 – Abrigo subterrâneo com acúmulo de água

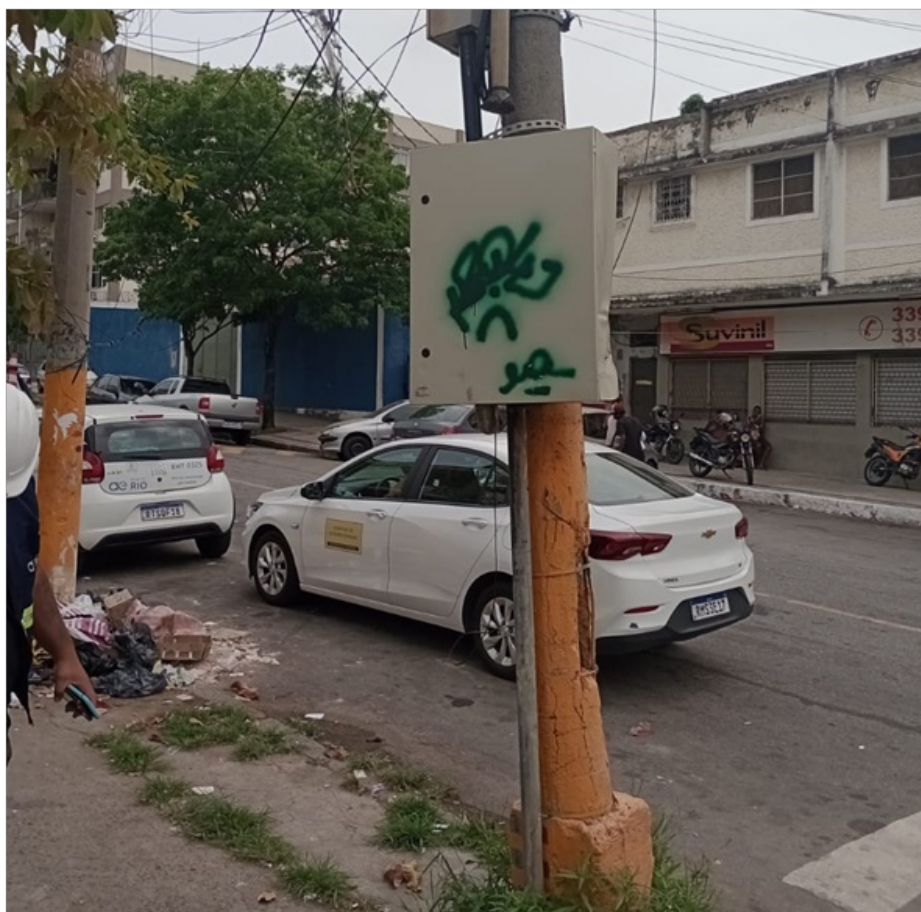
O abrigo do painel de automação está pichado, mas em bom estado de conservação, assim como seus equipamentos elétricos. A elevatória possui soft starter, mas não possui sinalização de risco de choque elétrico (fotos 5 e 6).

Foto 5 – Painel de automação sem sinalização de risco de choque elétrico

| ESTAÇÃO ELEVATÓRIA (Água) (Aspectos Gerais) | | | |
|---|---|---|---|
| Em relação ao painel do conjunto motobomba, os equipamentos elétricos estão adequadamente protegidos? | | X | Sem sinalização de risco de choque elétrico |

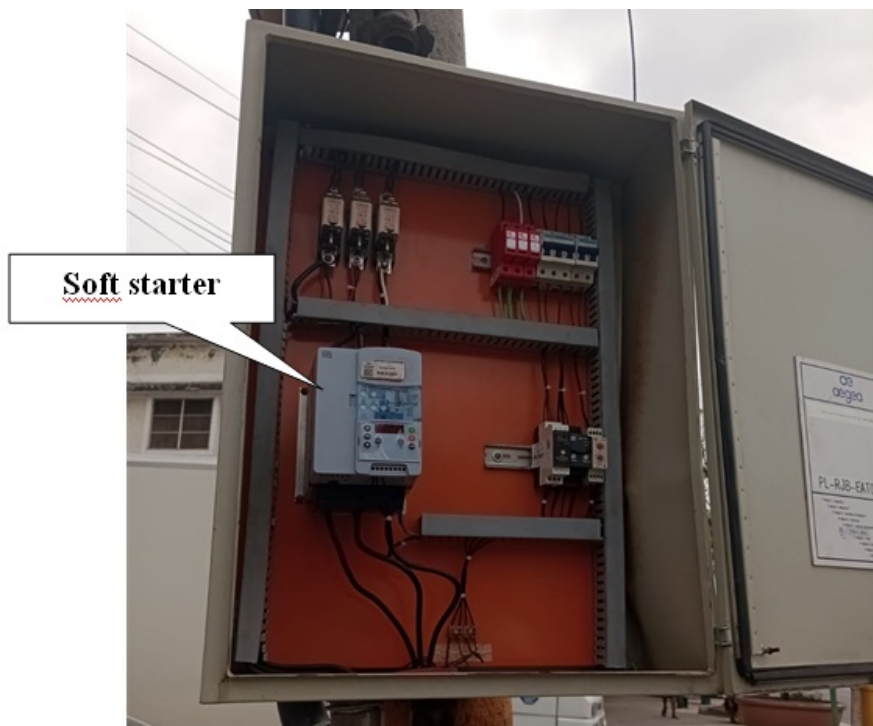
Foto 6 – Interior do painel de automação
