### RELATÓRIO DE FISCALIZAÇÃO AGENERSA/CASAN Nº 273/2024

| <b>Local Fiscalizado</b> | Praça Professora Adélia Bandeira – Oswaldo Cruz/RJ | | |
| <b>Objetivo da Fiscalização</b> | Vistoriar a operação e manutenção da Estação Elevatória de Água Tratada | | |

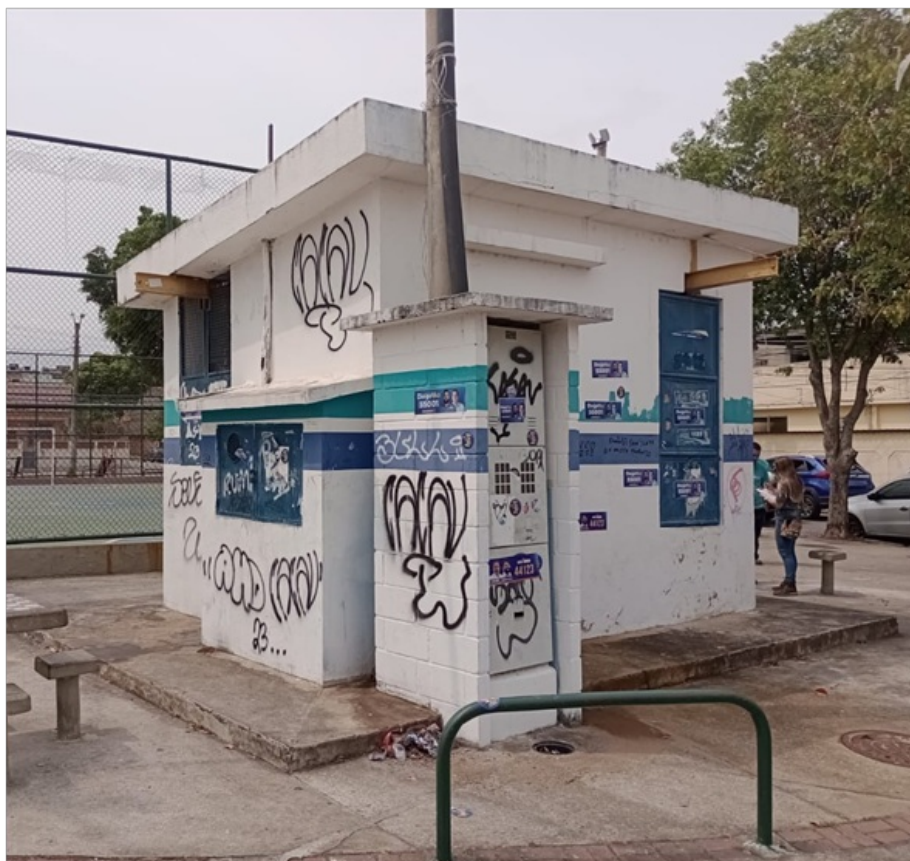
Foto 1- Abrigo da EEAT sem identificação

- Ø Falta de identificação da estação elevatória;
- Ø Falta de registros de manutenção;
- Ø Abrigo com ferragens aparentes no teto.

- Ø Identificação externa da unidade;
- Ø Apresentação de registros de manutenção da EEAT;
- Ø Reparar o teto da EEAT.

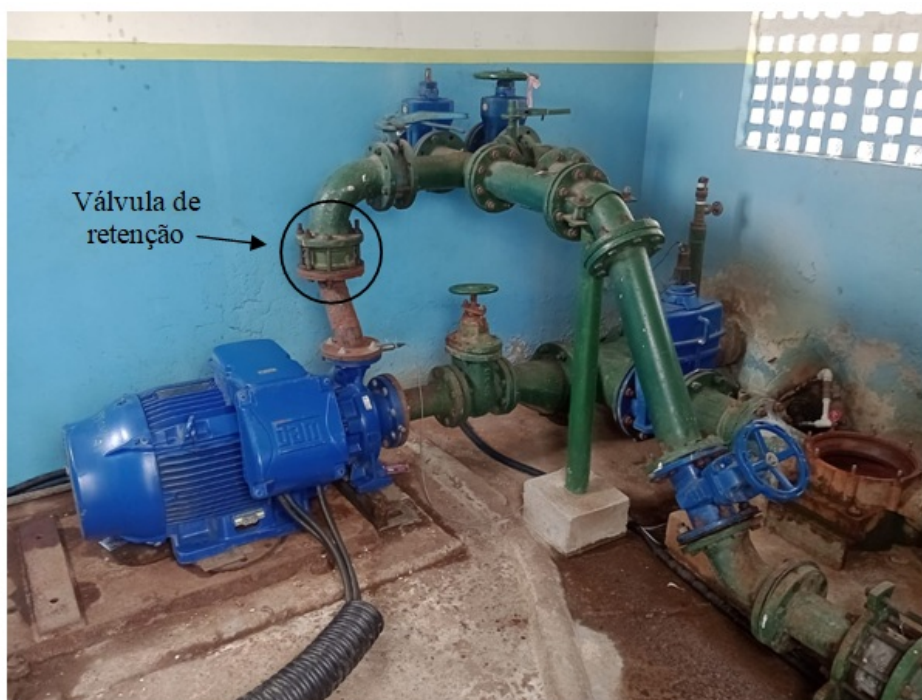
Na EEAT está instalado um conjunto motobomba do tipo centrífuga, com potência de 75 CV(fotos 2 e 3), e estava operante no momento da vistoria. Foi informado pelo supervisor Vinicius que a pressão de retaguarda era de 7,05 mca e a de recalque 85,3 mca. Também foi informado que a elevatória funciona de forma contínua (24 hs). As tubulações de recalque e retaguarda possuem DN 200 mm. O conjunto motobomba possui válvula de retenção. Foi informado também que existe um conjunto motobomba reserva, de mesma potência, que fica no local, porém está passando por manutenção e não estava lá no momento da vistoria.

Foto 2 – Conjunto motobomba da EEAT com válvula de retenção

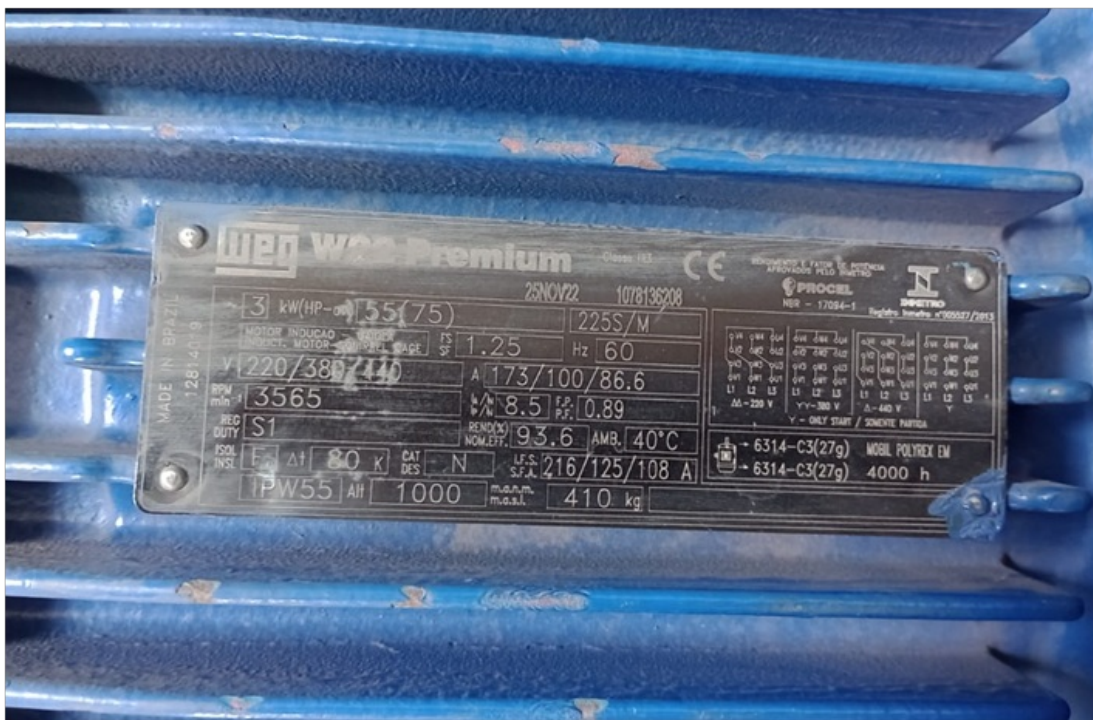
Foto 3 – Informações técnicas da bomba

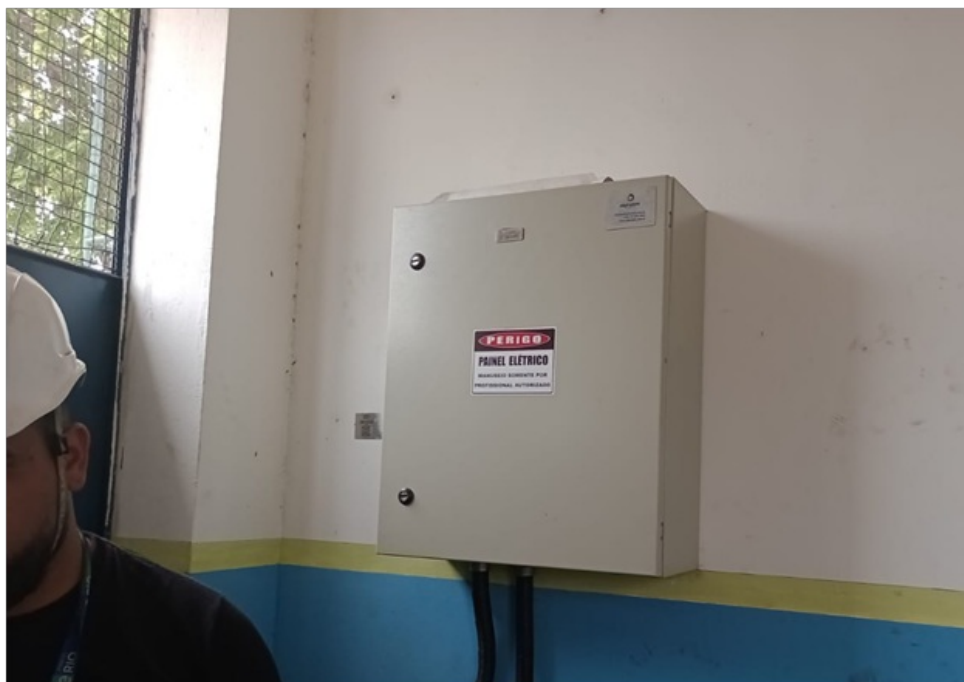
O abrigo do painel elétrico está em bom estado de conservação, trancado e com sinalização de risco de choque elétrico (fotos 4 e 5).

Foto 4 - Painel elétrico sinalizado quanto ao risco de choque elétrico

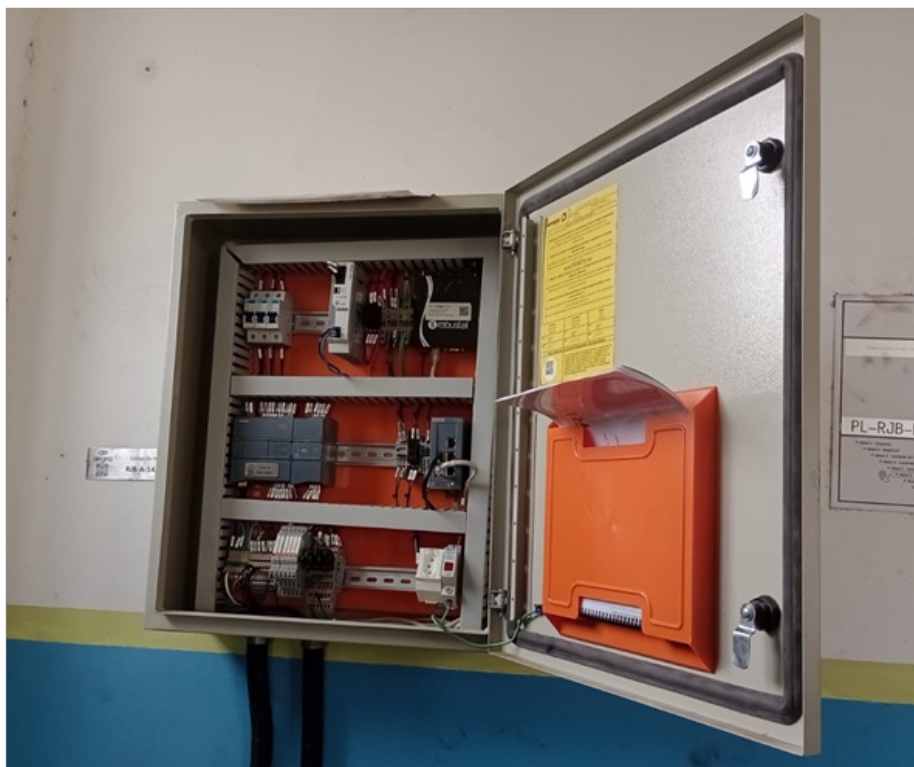
Foto 5 – Interior do painel elétrico

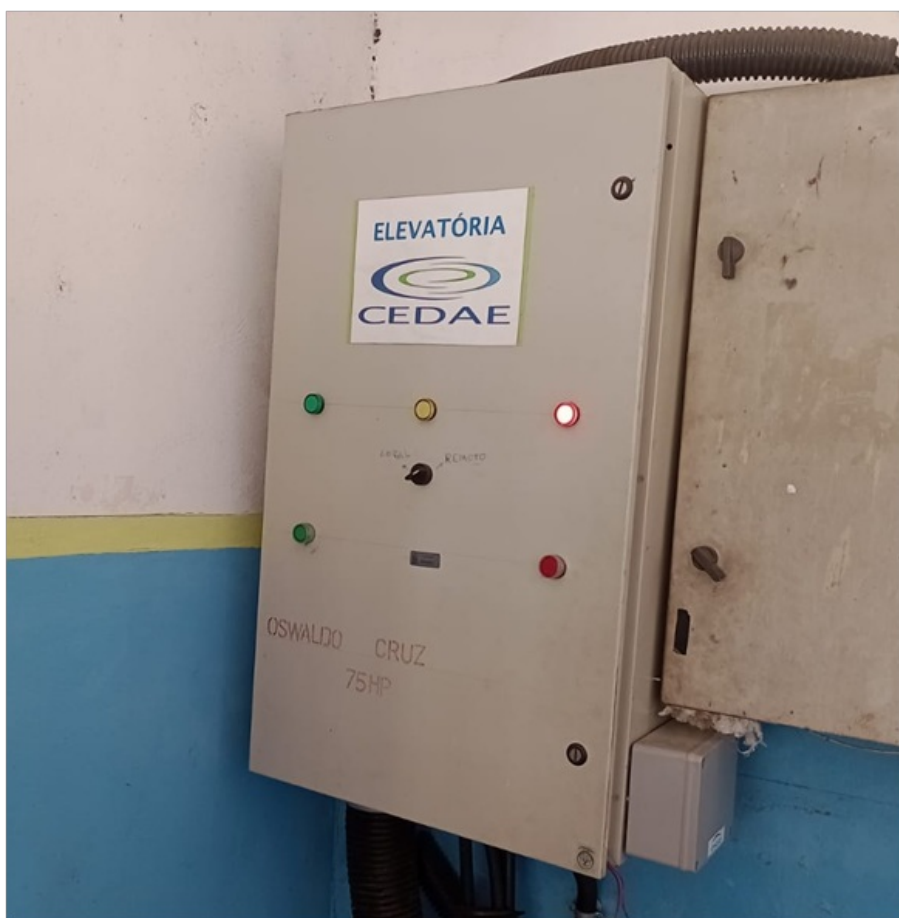
O abrigo do painel de automação está em bom estado de conservação, trancado mas sem sinalização de risco de choque elétrico e com identificação antiga (fotos 6 e 7).

Foto 6 - Painel de automação sem sinalização de risco de choque elétrico

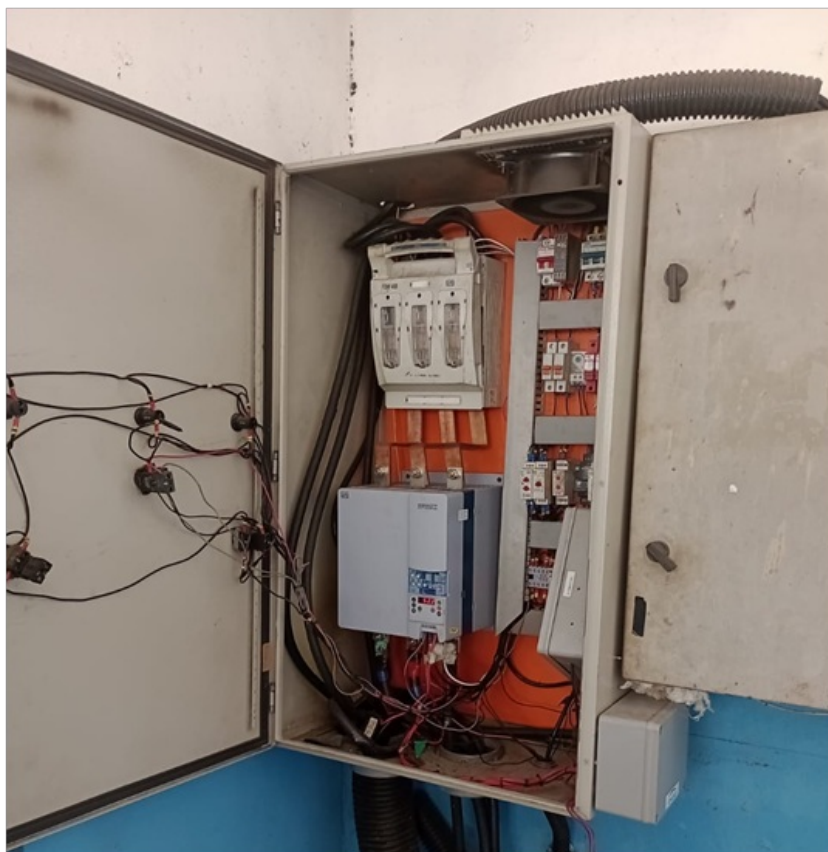
Foto 7 – Interior do painel de automação

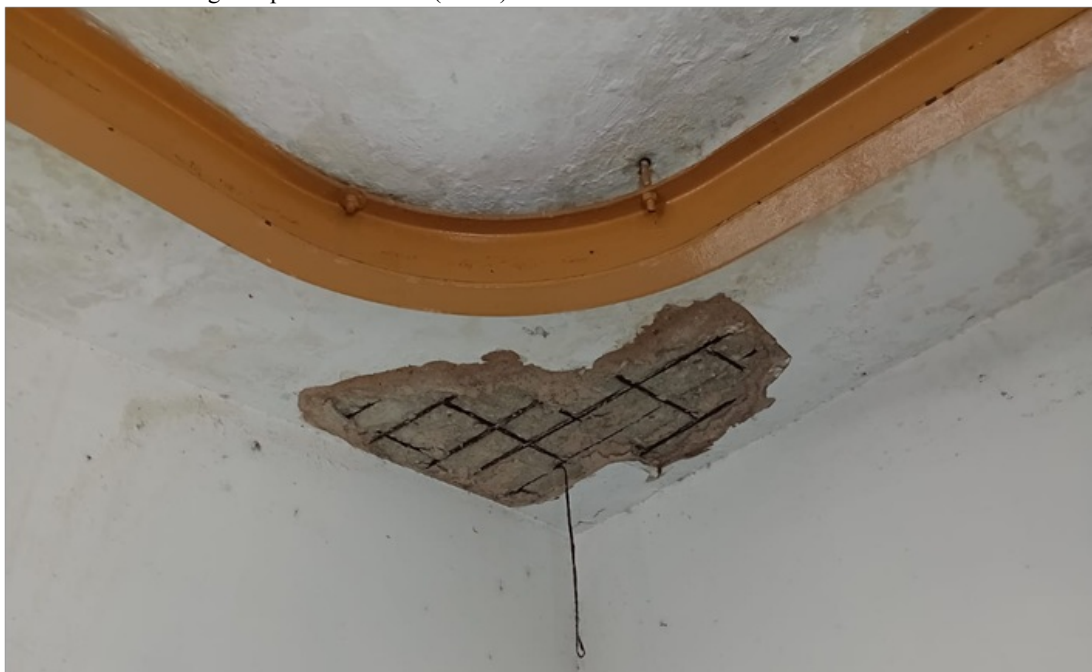
O abrigo de alvenaria está com ferragens aparentes no teto (foto 8).

Foto 8 – Ferragens aparentes no teto do abrigo da EEAT
