### **RELATÓRIO DE FISCALIZAÇÃO AGENERSA/CASAN Nº 274/2024**

| <b>Processo:</b> | SEI- 480002/001547/2024 | <b>Data</b> | 10/10/2024 |
| <b>Local Fiscalizado</b> | Avenida Ministro Edgard Romero nº 491 - Madureira/RJ | | |
| <b>Objetivo da Fiscalização</b> | Verificar as condições de operação e manutenção da unidade | | |

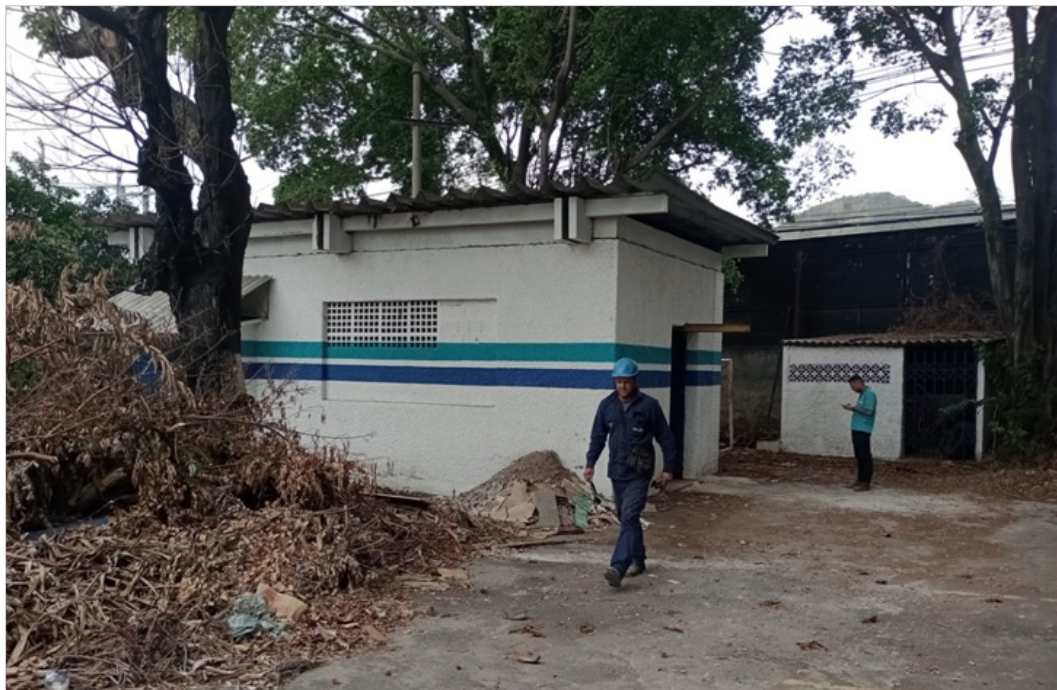
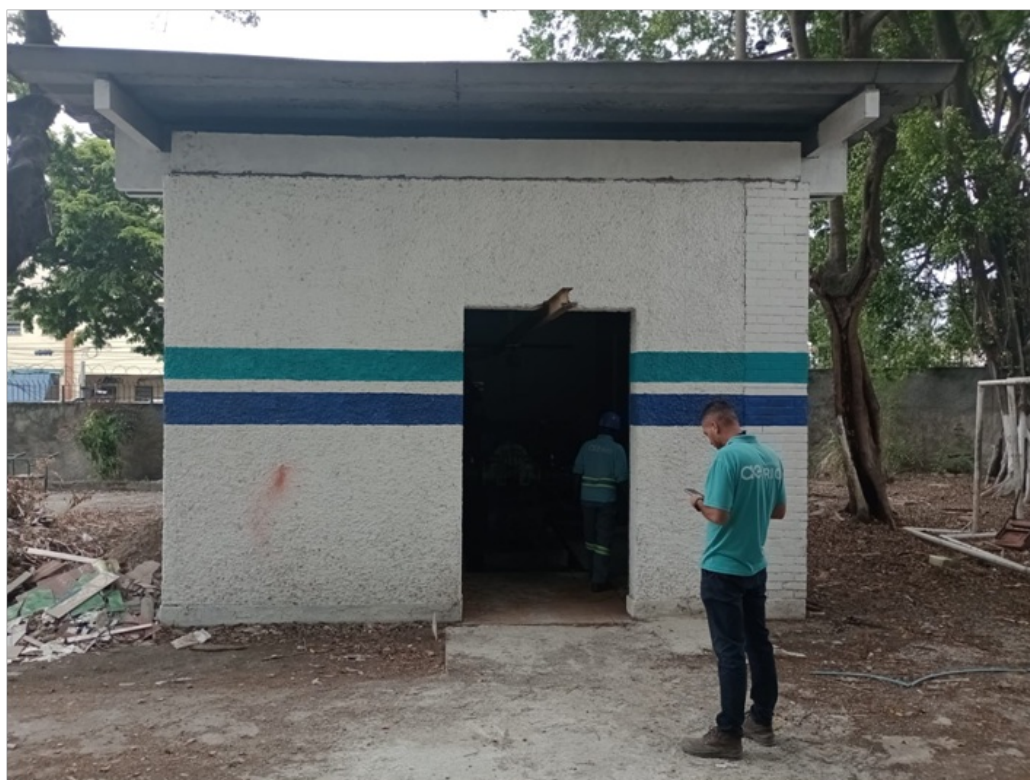
A EEAT Madureira está situada em um abrigo de alvenaria (fotos 1 e 2), no interior do Instituto de Educação Carmela Dutra. Também foi verificado que a elevatória não possui identificação da Concessionária.

1. A identificação da Concessionária na elevatória;
2. Sinalizar o risco de choque elétrico no painel de automação da elevatória;
3. Apresentar os registros das manutenções da unidade;
4. Drenagem do abrigo;
5. Colocação da fiação de forma adequada.

Foto 1 – Vista lateral do abrigo da elevatória

Foto 2 – Vista frontal do abrigo da elevatória

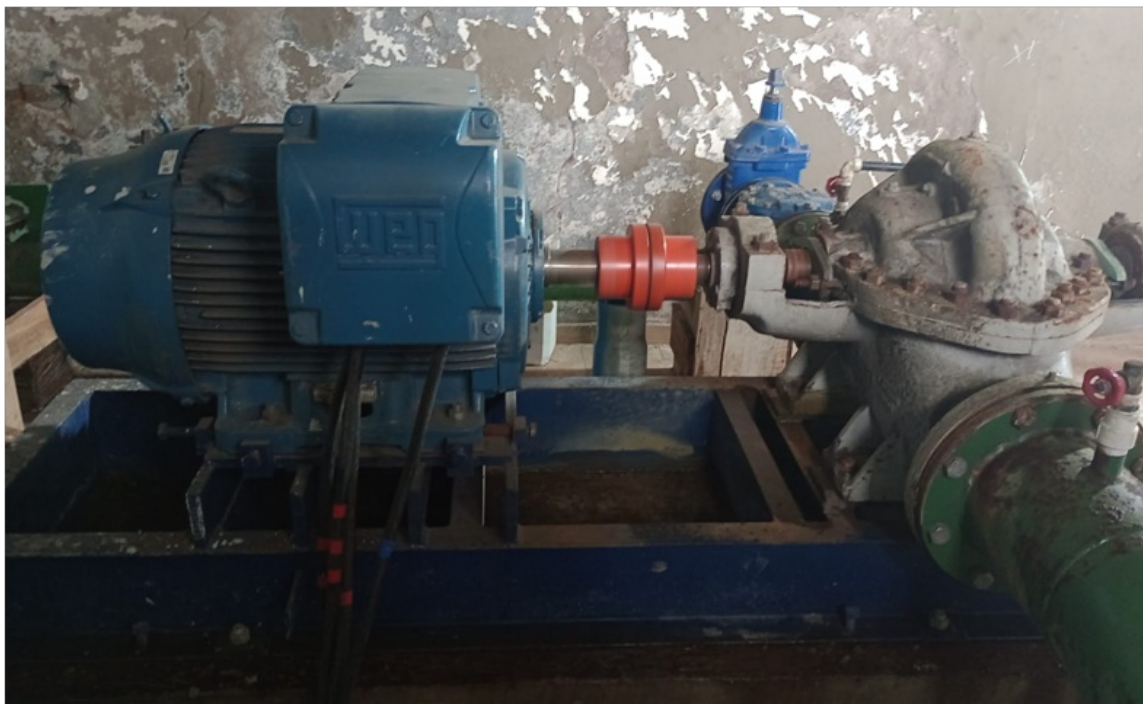
Foto 3 – Conjunto motobomba que está em operação

No ato da fiscalização, a equipe de fiscalização/CASAN, constatou que o conjunto motobomba em operação é do tipo centrífuga e se encontra em bom estado de conservação. O conjunto possui válvula de retenção (foto 6).

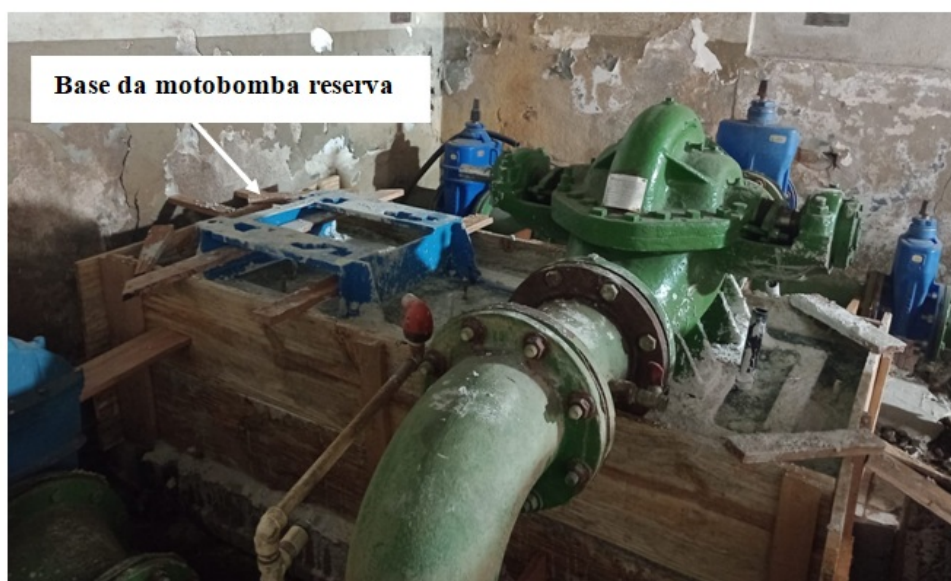
A elevatória é composta por dois conjuntos motobombas (fotos 3 e 4), de 75 CV cada, sendo que um conjunto fica de reserva. No momento da fiscalização, a bomba do conjunto reserva estava em manutenção, apenas estando no local o motor (foto 5).

Foto 4 – Local onde se situa o conjunto motobomba reserva

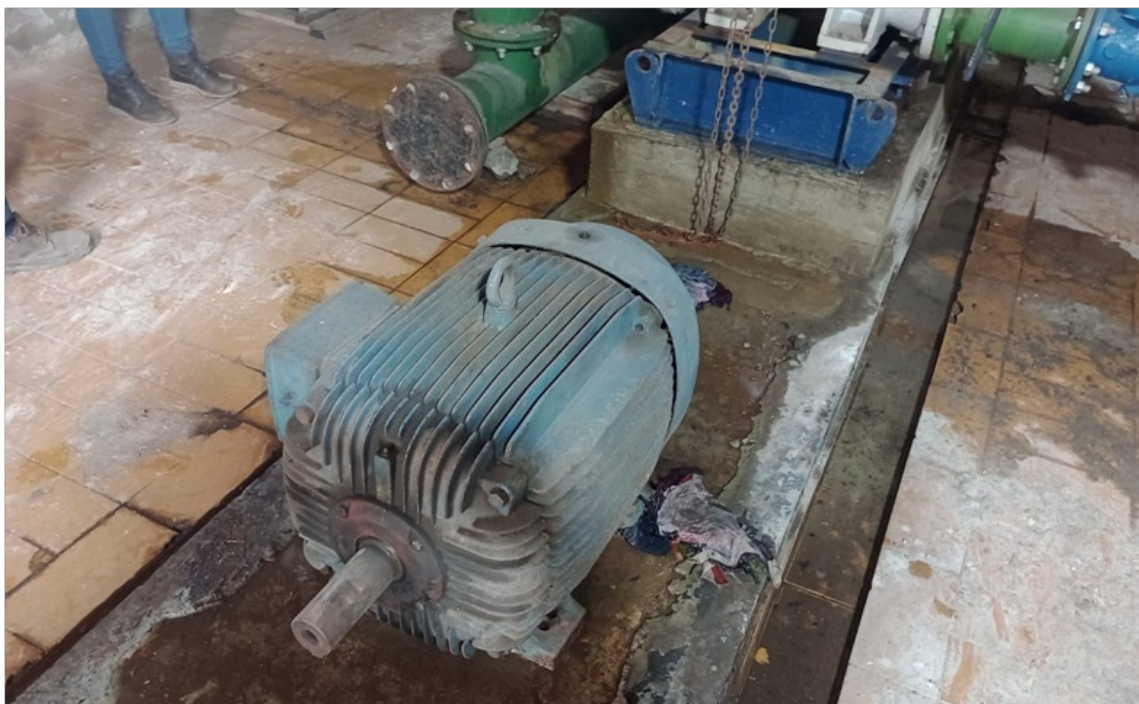
Foto 5 – Motor do conjunto reserva

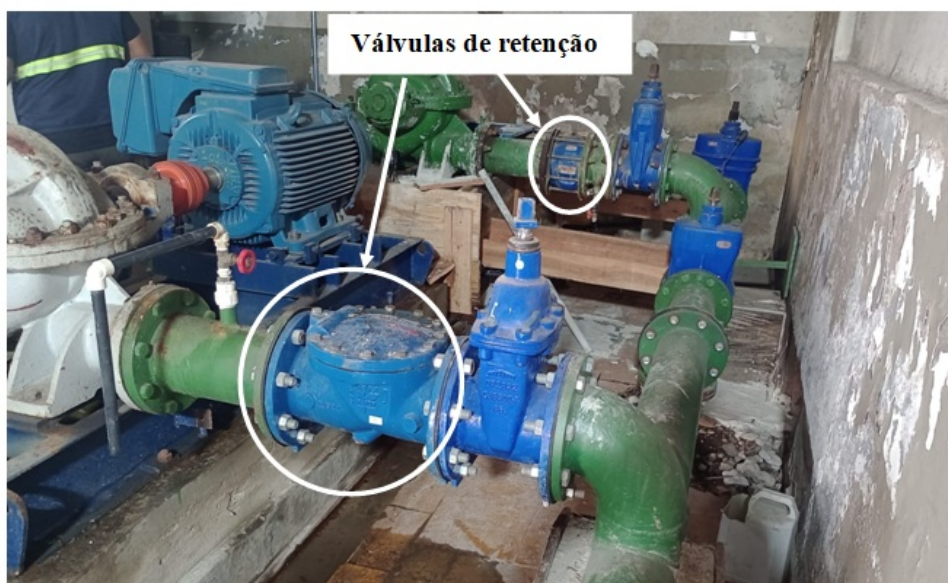
Foto 6 – Válvulas de retenção nos dois conjuntos

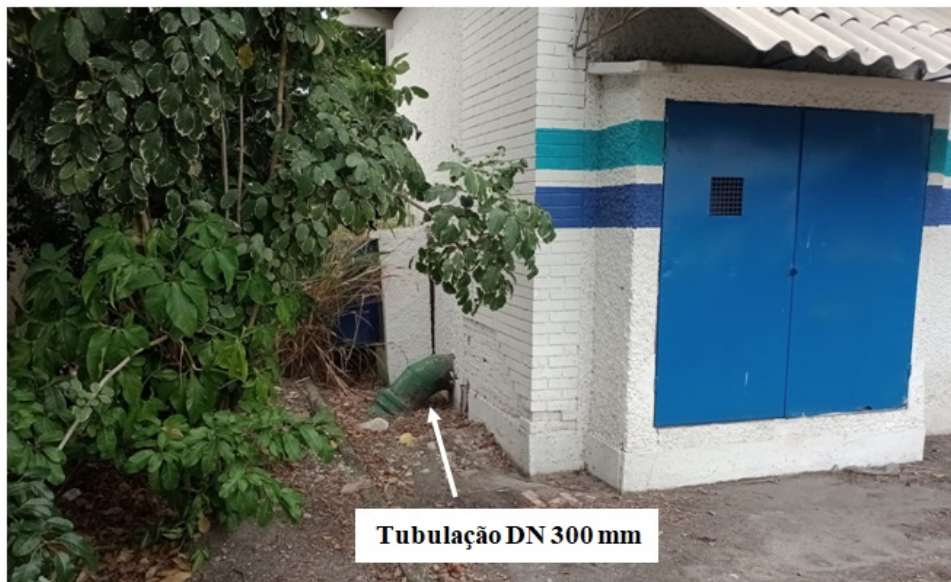
A tubulação que entra no abrigo tem DN 300 mm, reduzindo para DN 200 mm na retaguarda das elevatórias (fotos 7 e 8). Já no recalque, a tubulação sai com DN 150 (foto 9), das duas elevatórias, ampliando para DN 200 mm.

Foto 7 – Tubulação que entra no abrigo

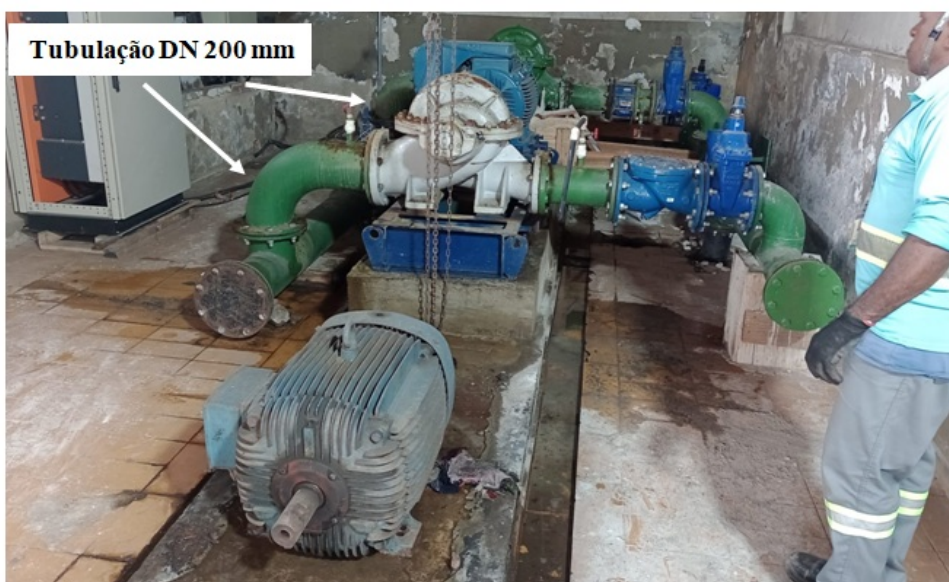
Foto 8 – Tubulação de retaguarda já reduzida

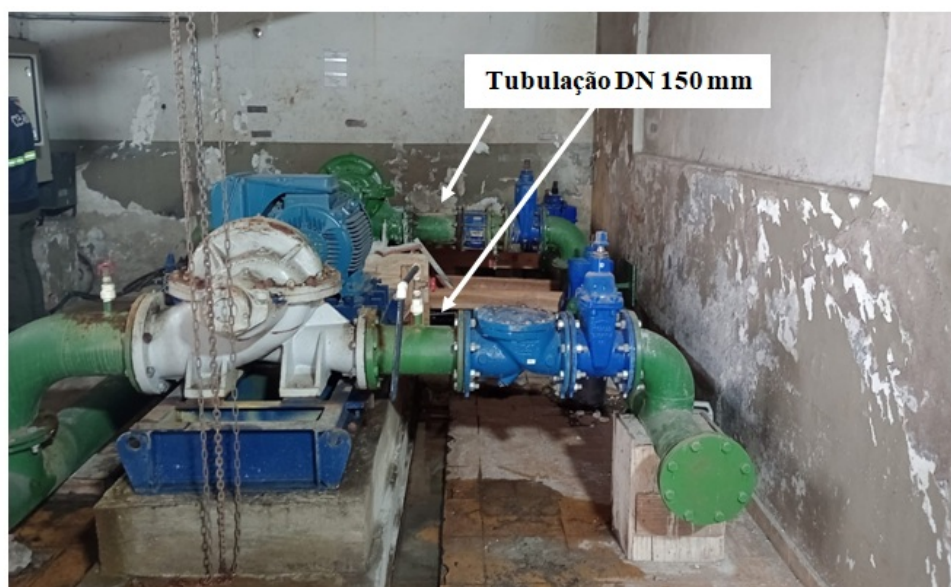
Foto 9 – Tubulação de recalque

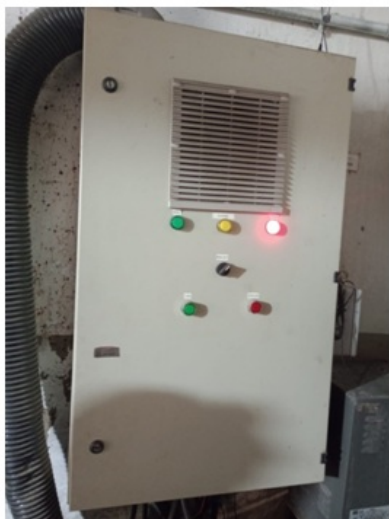
Foto 10 – Painele de automação fechado sem sinalização

| ESTAÇÃO ELEVATÓRIA (Água) | | | |
|---|---|---|---|
| Existe sinalização de risco de choque elétrico? | X | | Apenas no abrigo elétrico, faltando no abrigo de automação |

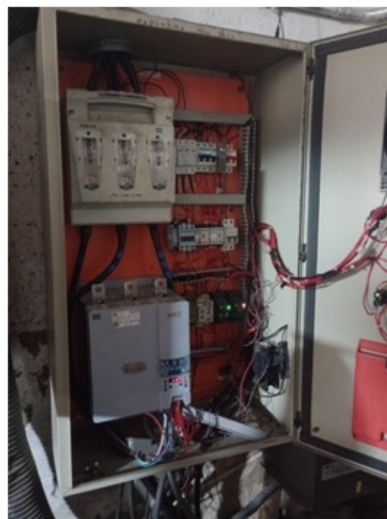
Foto 11 – Painele de automação aberto

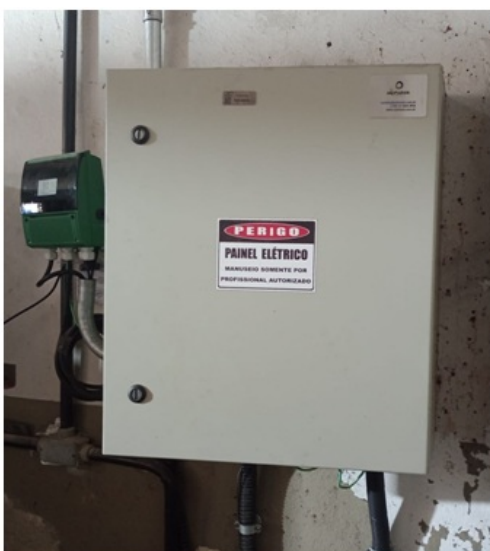
Foto 12 – Painele elétrico com sinalização de perigo

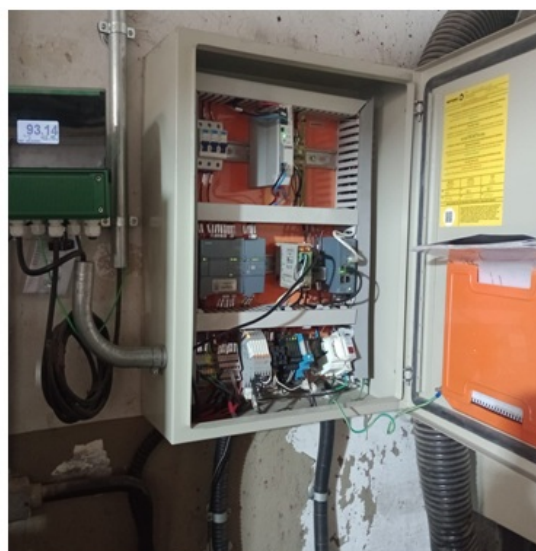
Foto 13 – Painele elétrico aberto

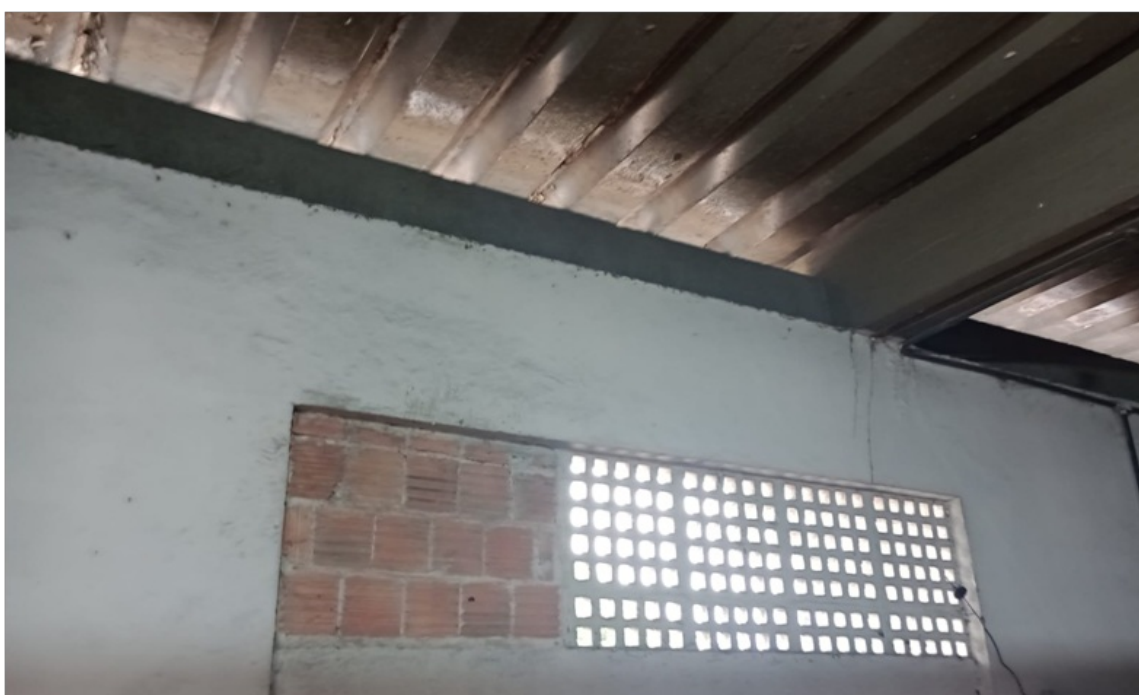
Em relação a ventilação, A EEAT permite livre circulação do ar (fotos 14 e 15).

Foto 14 – Ventilação com cobogó

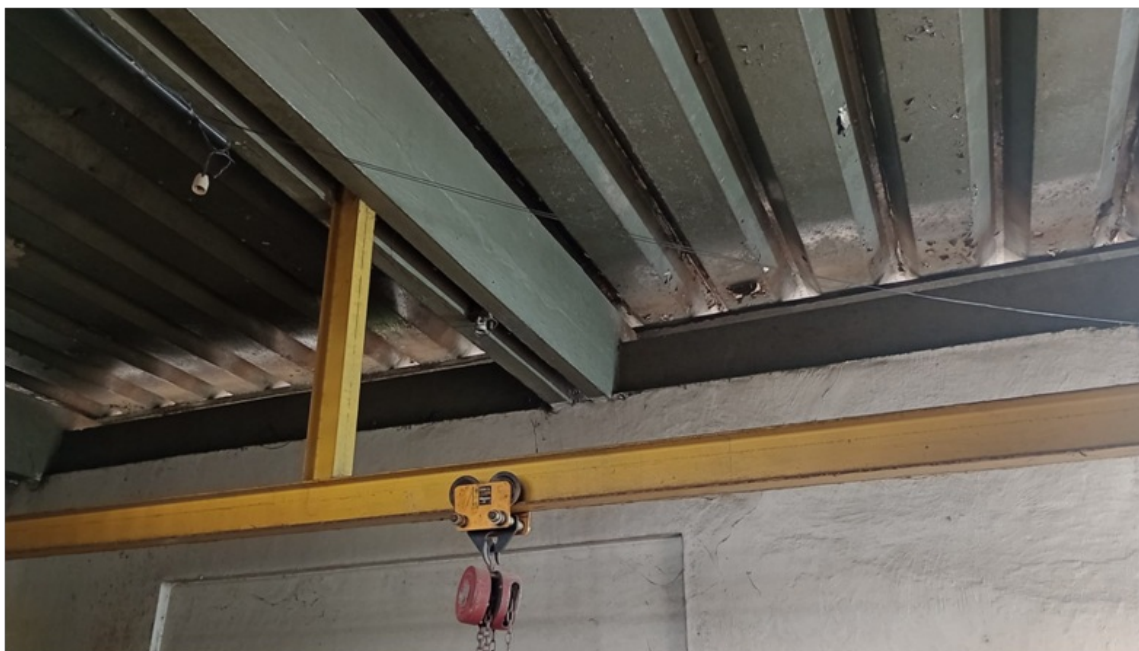
Foto 15 – Ventilação entre a parede e a telha

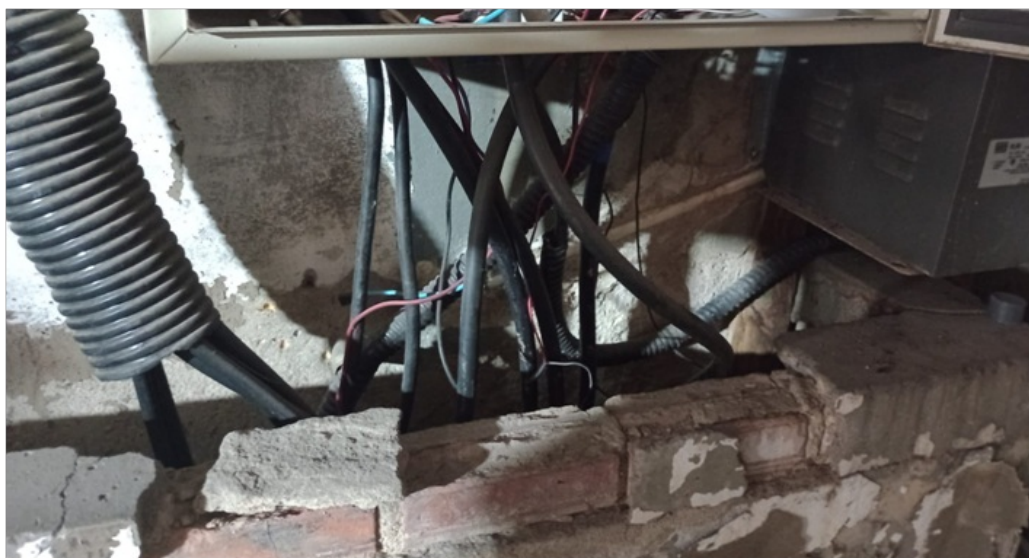
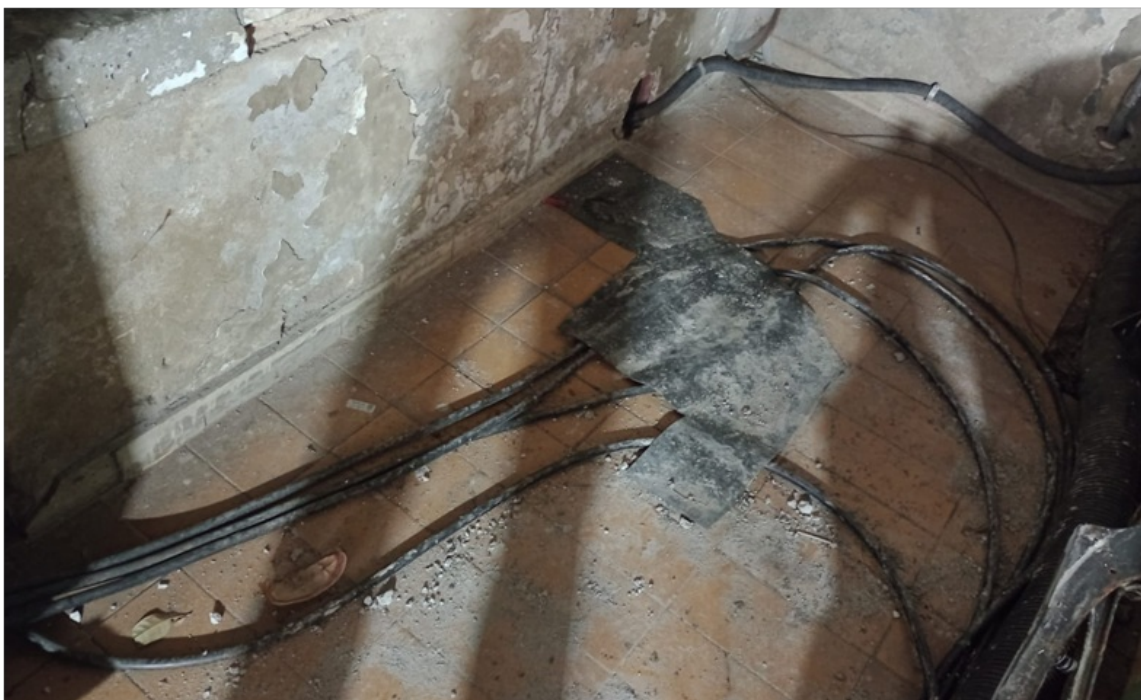
1. Abrigo da elevatória sem a identificação da Concessionária;
2. Painel de automação sem a sinalização de risco de choque elétrico;
3. Falta de registros de manutenção da unidade;
4. Falta de drenagem no abrigo;
5. Fiação disposta de forma inadequada (fotos 16 e 17).

Foto 16 – Fiação sem proteção

Foto 17 – Fiação sem proteção
