## **RELATÓRIO DE FISCALIZAÇÃO AGENERSA/CASAN Nº 276/2024**

| <b>Local Fiscalizado</b> | Rua das Rosas, próximo ao nº 1430- Vila Valqueire/RJ | | |
| <b>Objetivo da Fiscalização</b> | Vazamento em tubulação DN 600 | | |

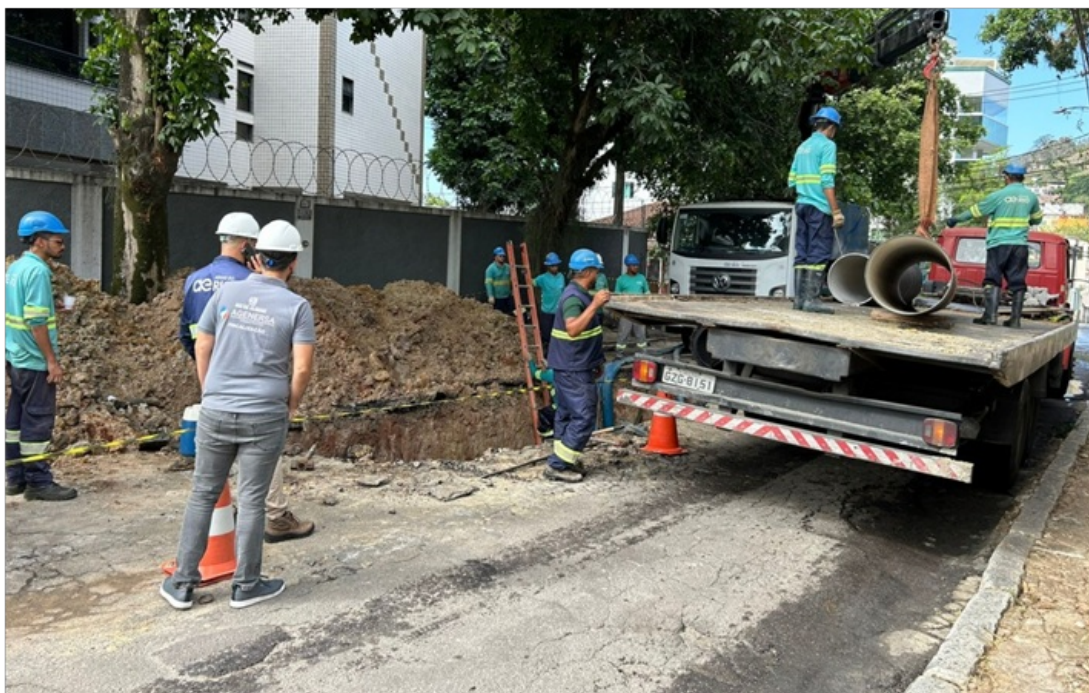
Em visita ao local do vazamento, a equipe de Fiscalização/CASAN verificou que a via pública já tinha sido parcialmente interditada e o local do vazamento isolado (foto 1).

Foto 1 – Logradouro isolado

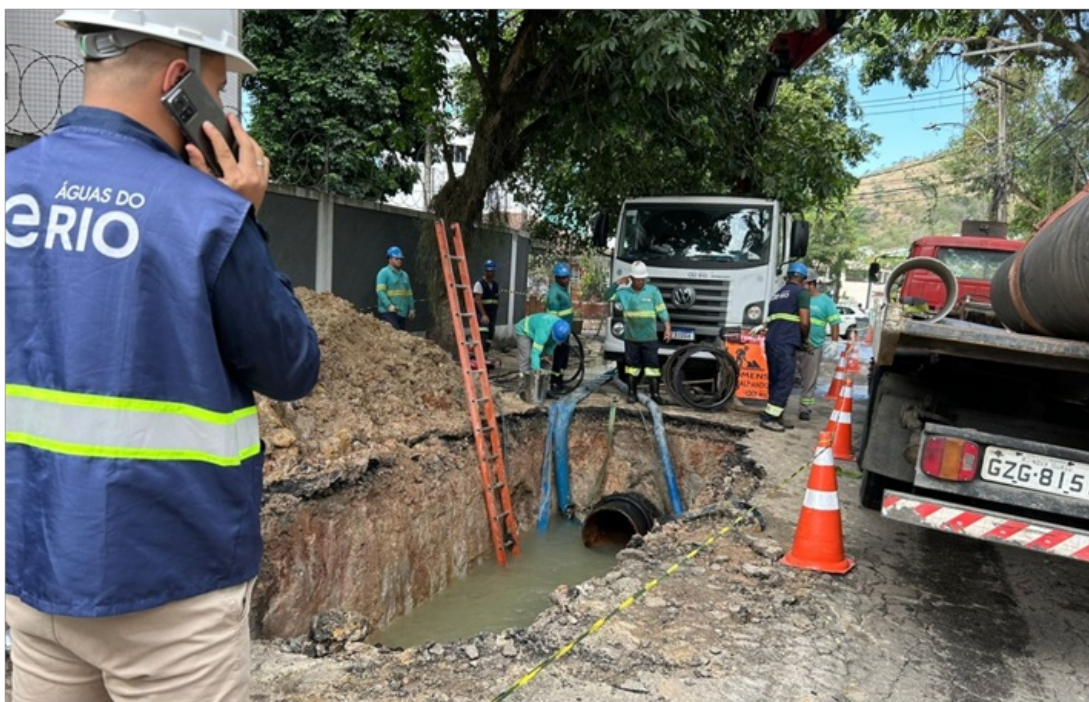
A equipe de fiscalização foi informada pelo Supervisor responsável pela obra, Danilo Gomes, que o vazamento em questão era em uma tubulação de 600 mm de diâmetro e que seria necessário fazer a troca de aproximadamente 5 m da tubulação por outra nova. Quando a equipe chegou ao local já tinha sido feita a escavação e a retirada da tubulação antiga (fotos 2 e 3) e os trabalhadores estavam se preparando para a inserção da nova tubulação na rede. Verificou-se que os trabalhos estavam sendo realizados com água em fluxo em quantidade mínima, com auxílio de bomba para drenagem da água no buraco da obra.

Foto 2 – Local da obra após retirada da tubulação com vazamento

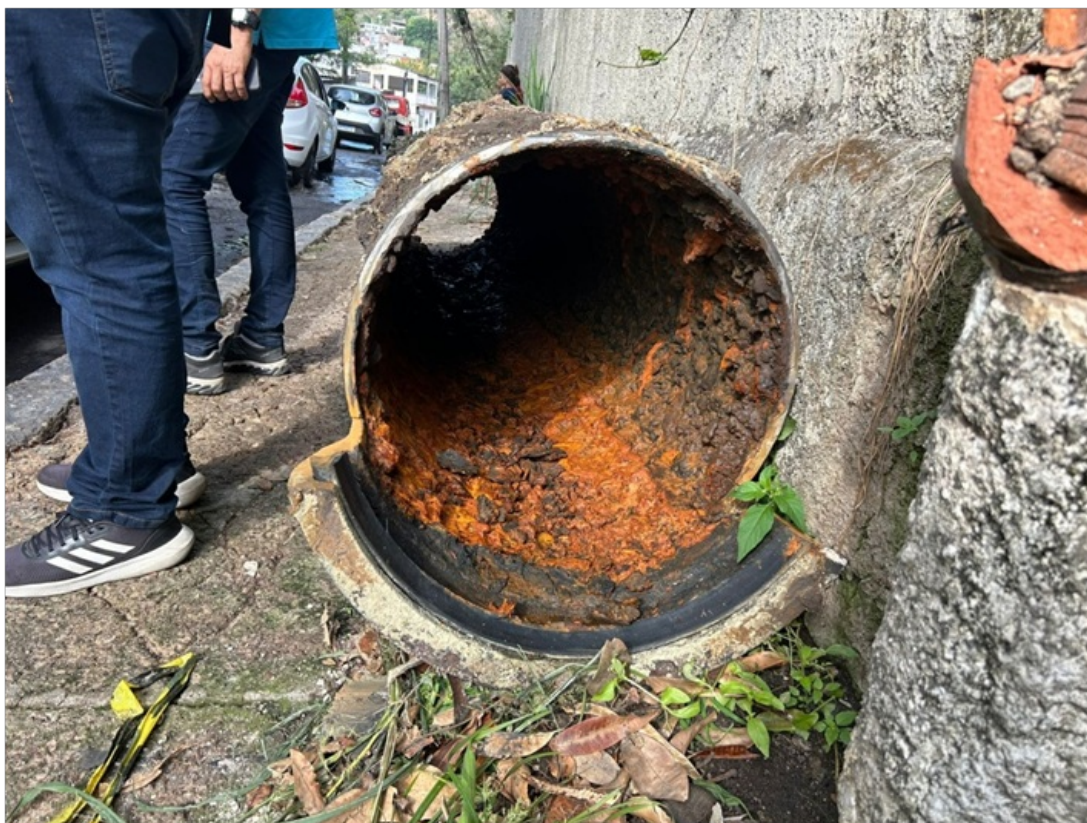
Foto 3 – Tubulação que apresentou vazamento, retirada do local

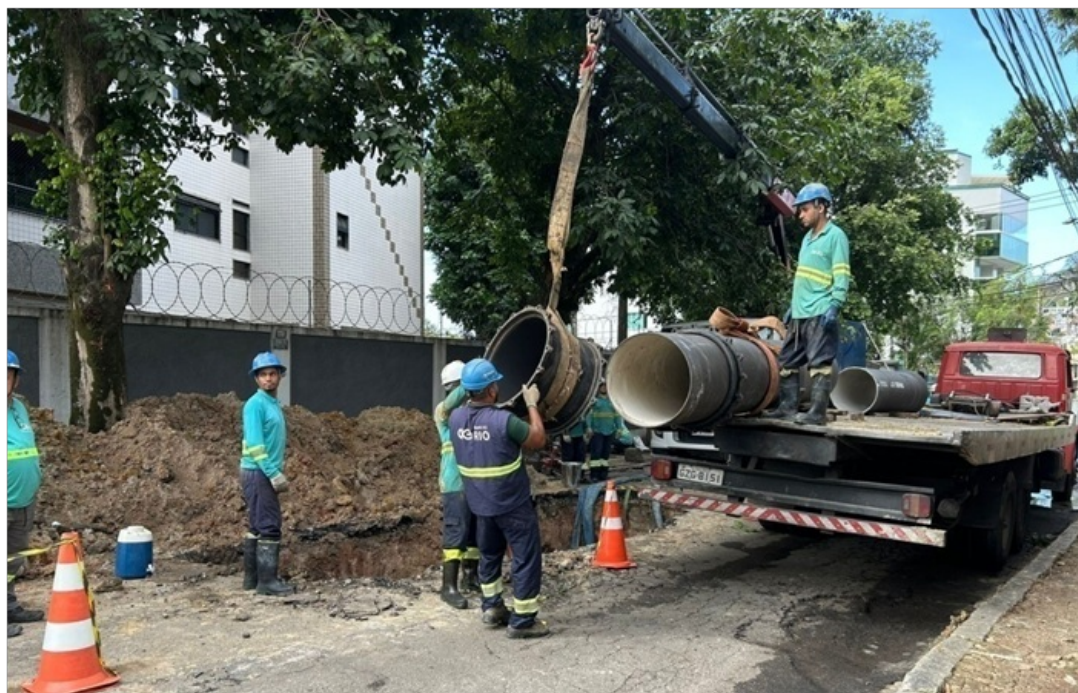
Foto 4 – Inserção de junta mecânica na nova tubulação

A equipe de fiscalização acompanhou a inserção de aproximadamente 5 m de uma nova tubulação, com duas juntas mecânicas, no local (fotos 4, 5, 6 e 7).

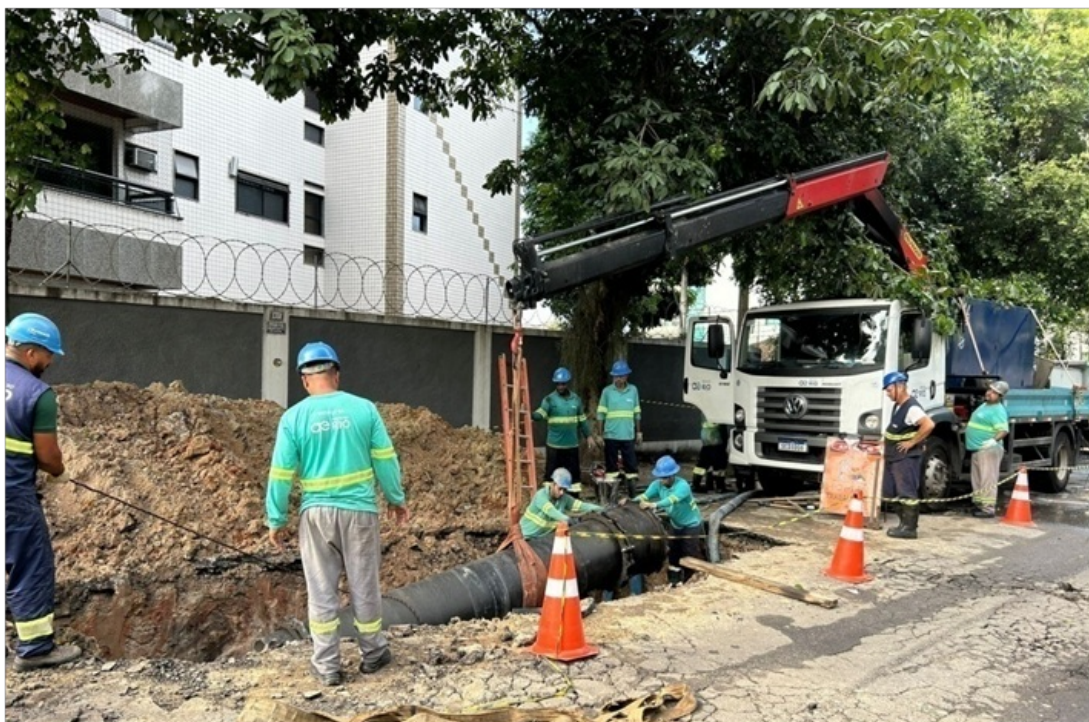
Foto 5 – Tubulação nova sendo inserida no local

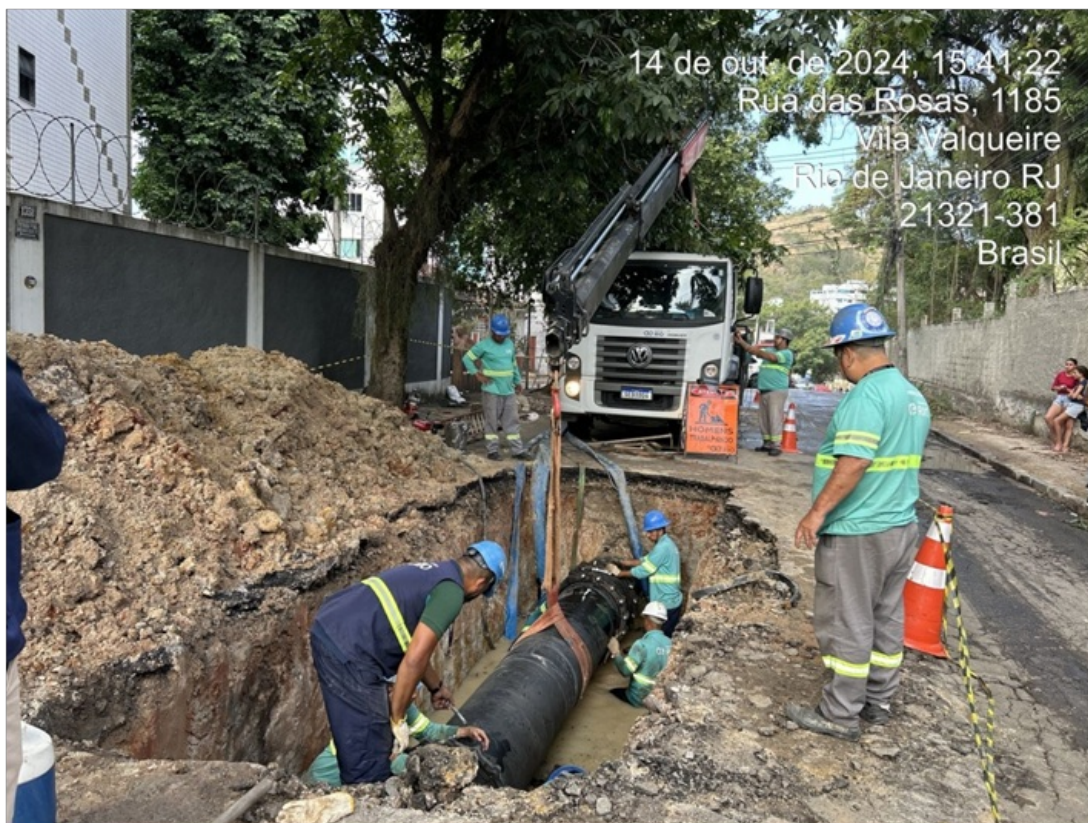
Foto 6 – Tubulação nova sendo acoplada na rede

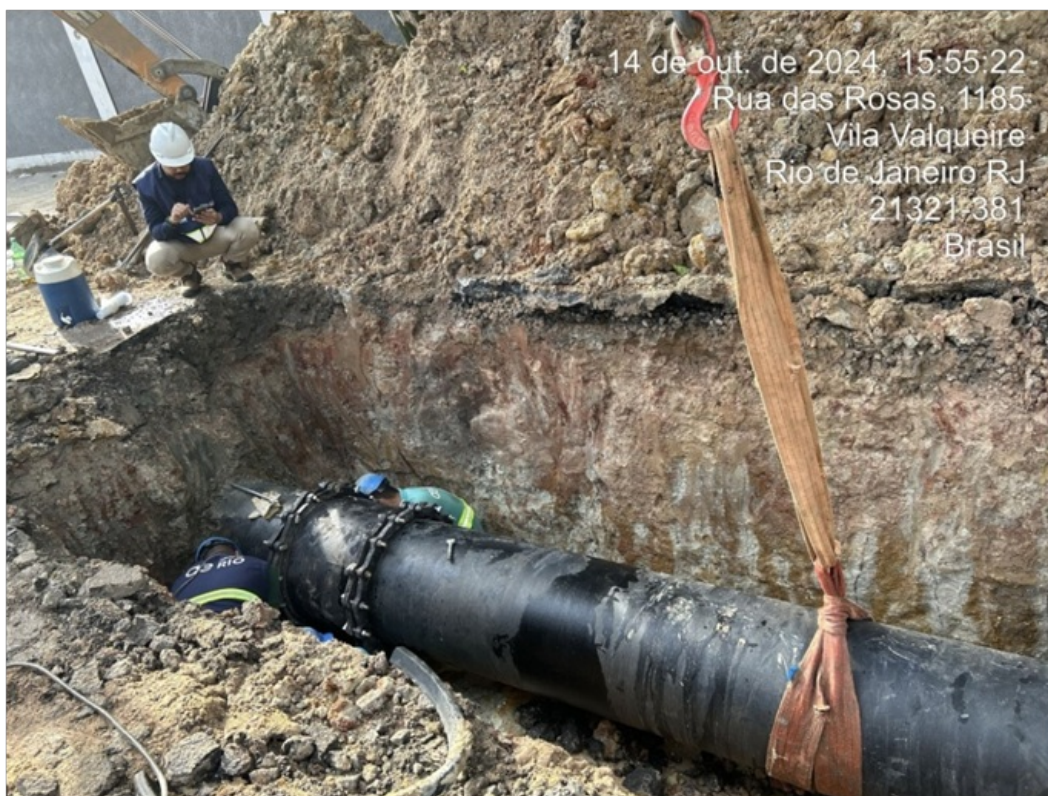
Foto 7 – Conexão da junta mecânica da tubulação sendo finalizada

A tubulação começou a entrar em carga aproximadamente às 16:10 horas de forma gradual e o serviço de reparo na tubulação foi finalizado aproximadamente às 18:00 horas.

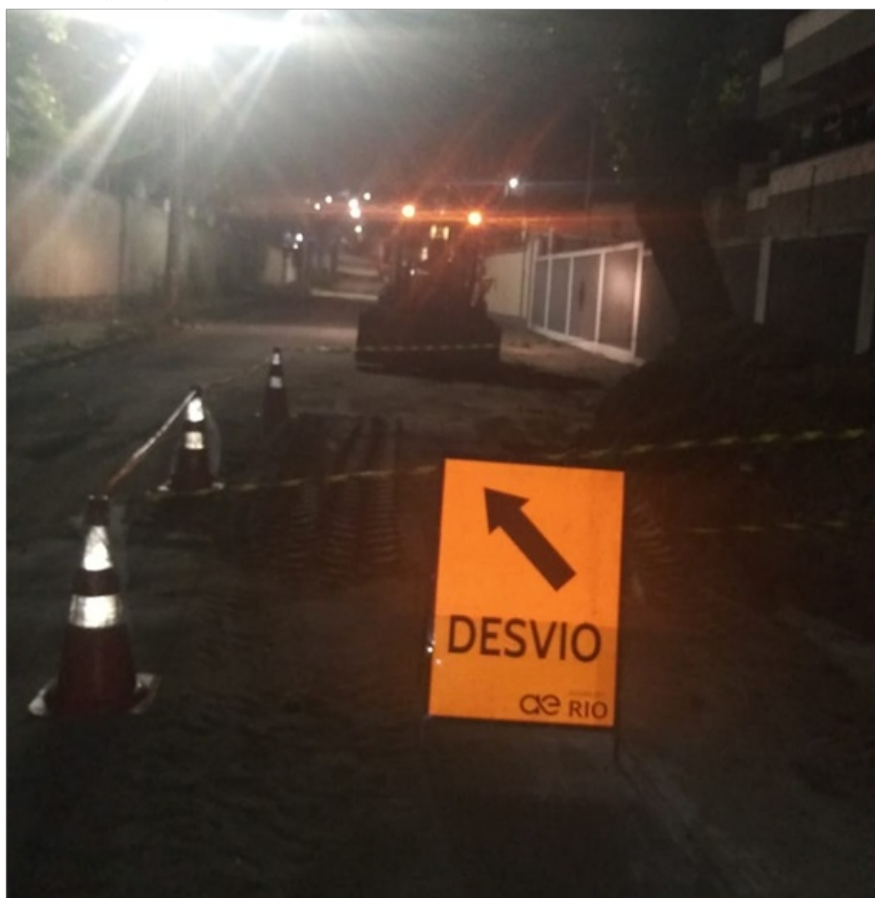
Foto 8 – Reaterro do local finalizado

O reaterro do local terminou à noite (foto 8).
