Governo do Estado do Rio de Janeiro  
Agência Reguladora de Energia e Saneamento Básico do Estado do Rio de Janeiro  
Câmara Técnica de Saneamento

## **RELATÓRIO DE FISCALIZAÇÃO AGENERSA/CASAN Nº 279/2024**

| <b>Local Fiscalizado</b> | Rua Pirapuí esquina com Rua General Azeredo | | |
| <b>Objetivo da Fiscalização</b> | Reportagem RJTV1 - Acompanhamento vazamento ventosa e registro | | |

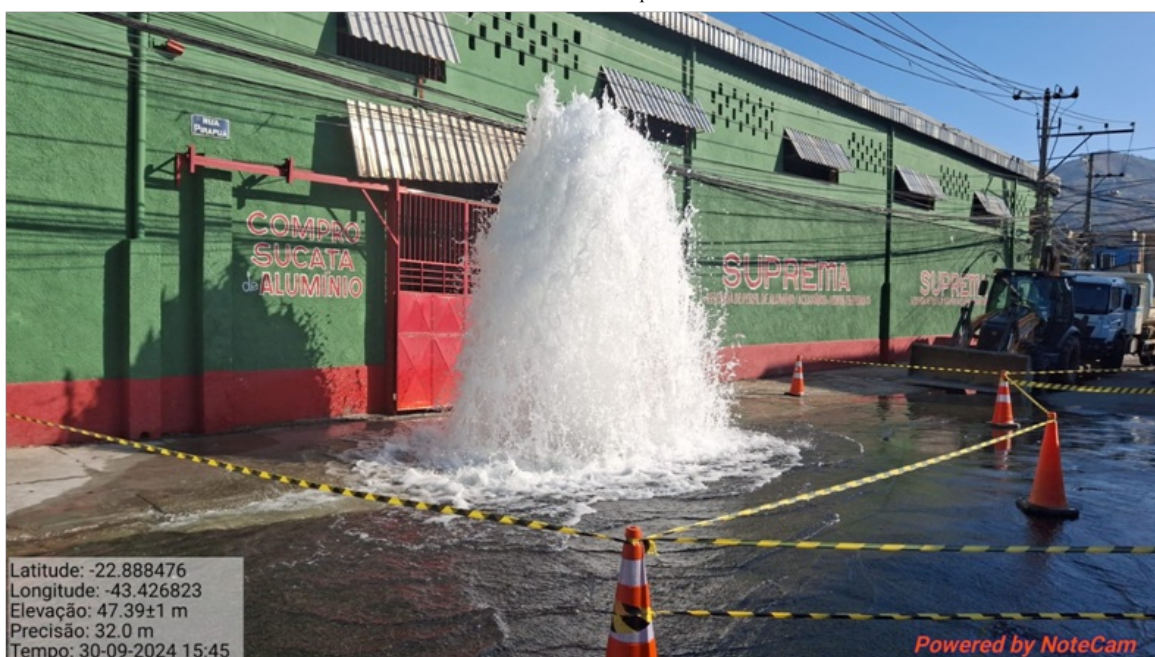
A AGENERSA teve conhecimento por volta de 12:30 de um aparente rompimento de adutora de grande porte através de reportagem vinculada na televisão. Chegando ao local a equipe de fiscalização da AGENERSA constatou a ocorrência de um vazamento visível em “chafariz”. Representantes da concessionária informaram que provavelmente era vazamento em uma ventosa de tubulação DN 1500 mm.

Foto 2 – Local da ocorrência

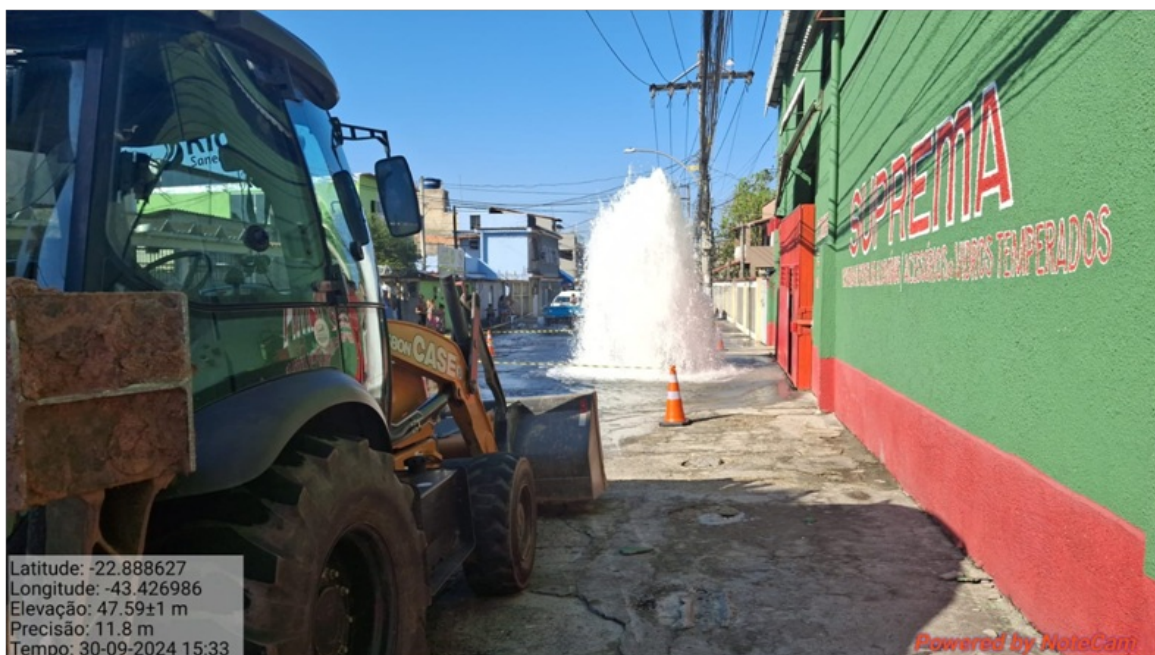
Foto 3 – Local da ocorrência

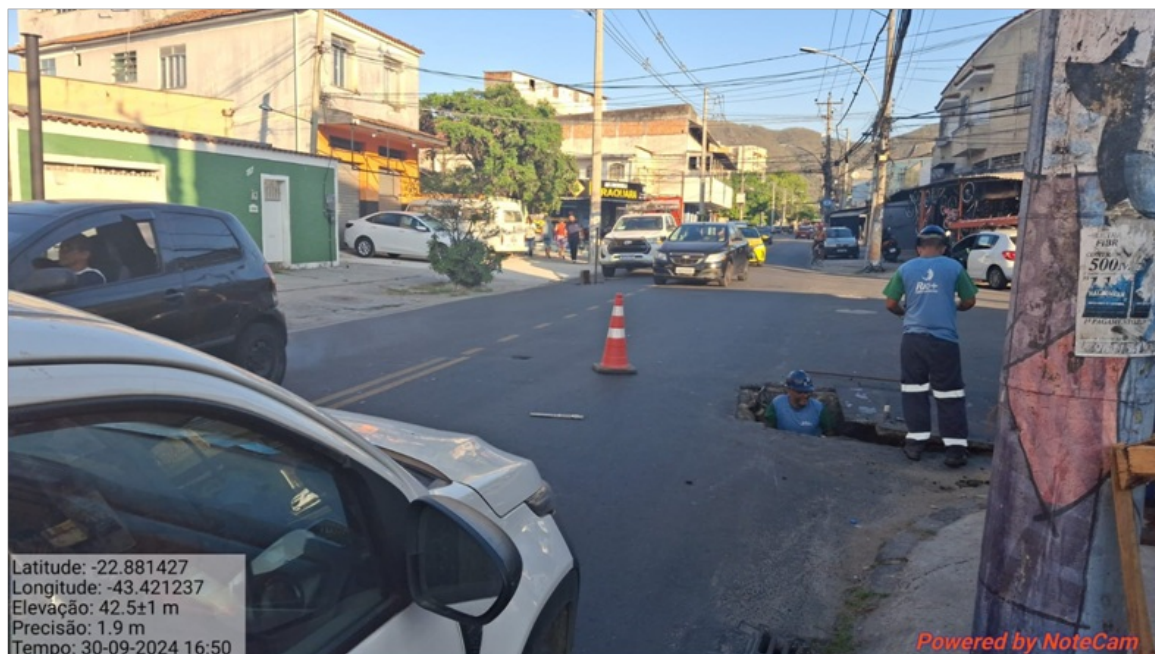
Para conter o vazamento a concessionária realizou manobras nas tubulações de injeção da adutora. Tendo realizado fechamento de válvulas de grande porte na Rua do Governo ( DN 1500 mm) e Rua Piraquara (DN 1750). Por se tratar de adutora de grande dimensão para o fechamento manual de alguma dessas válvulas se faz necessário muitas voltas, levando algumas horas até a viabilidade para realização do reparo.

Foto 4 – Local válvulas Rua Piraquara

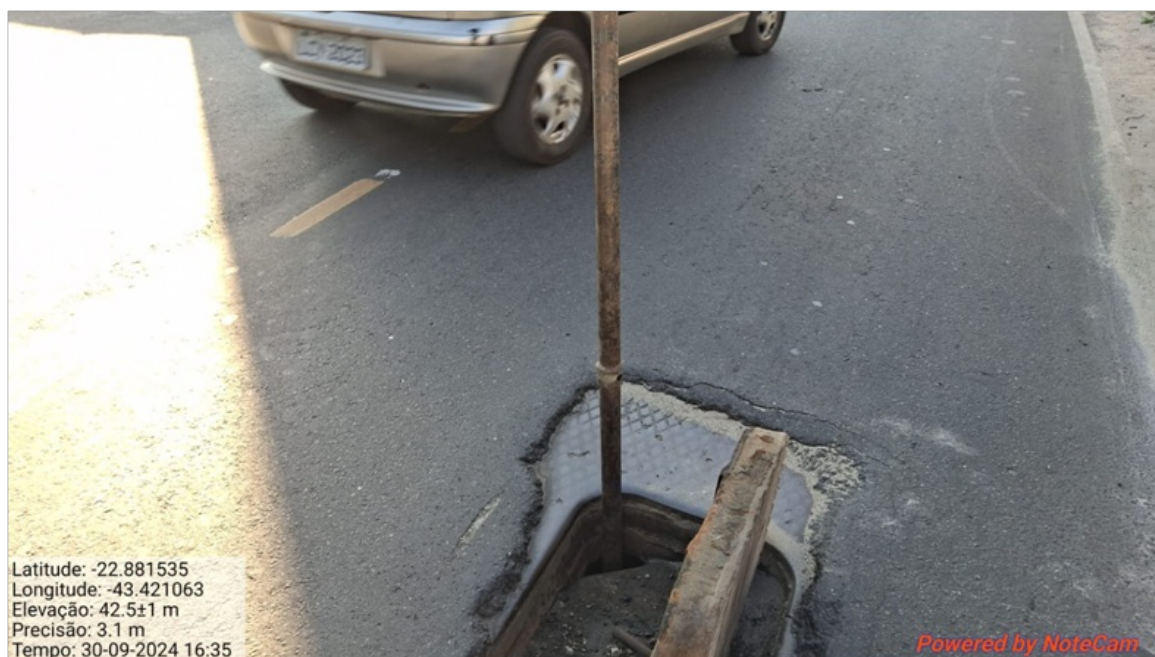
Foto 5 – Válvula tubulação menor porte Rua Piraquara

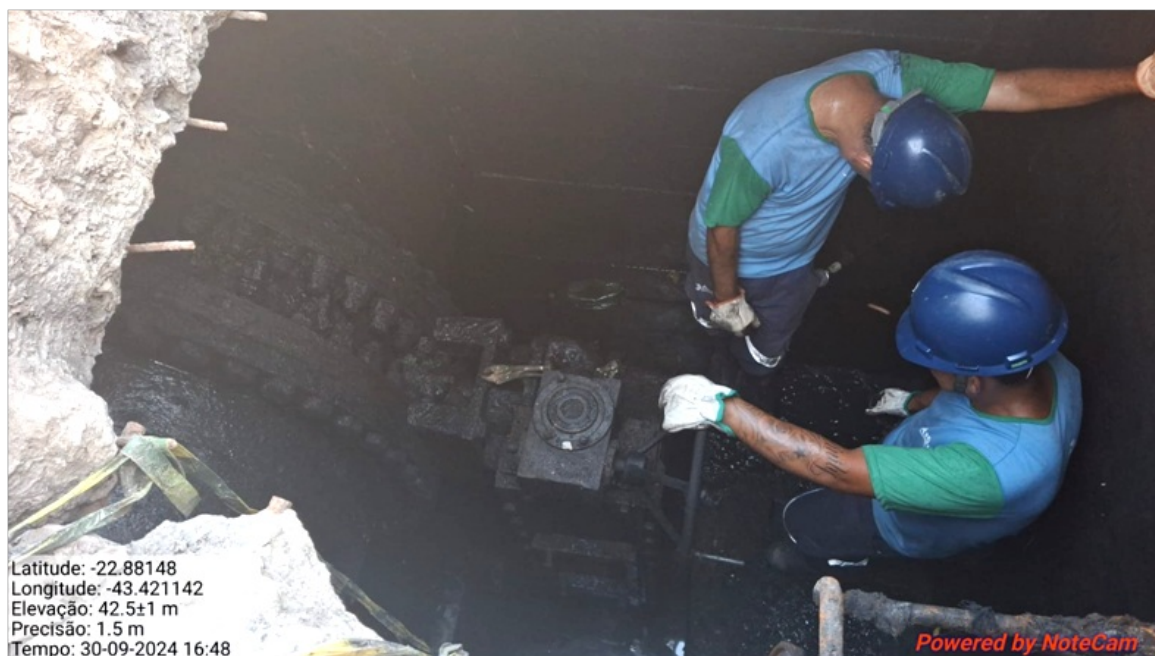
Foto 6 – Equipe concessionária realizando fechamento manual em válvula de grande porte

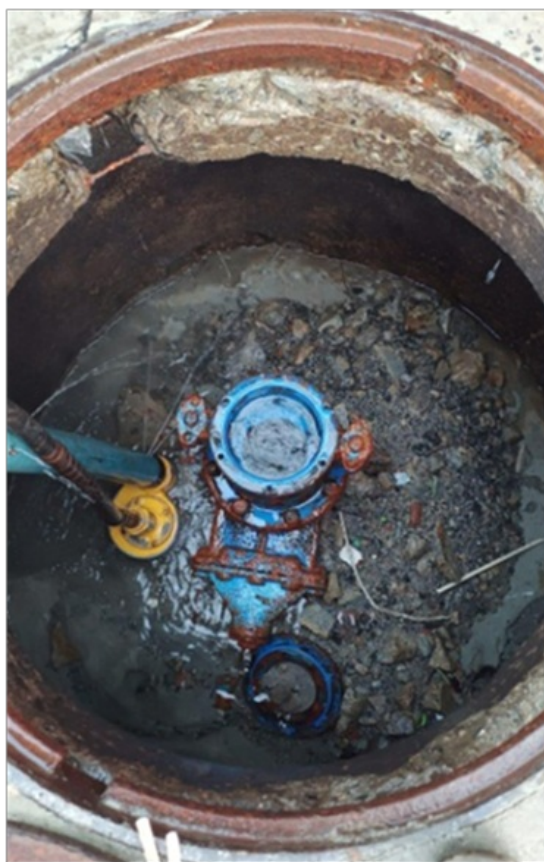
Após os fechamentos das válvulas a concessionária confirmou que se tratava de um vazamento em uma ventosa e um registro que apresentava avarias e falta de componentes, tão logo foi iniciado o reparo, com previsão de conclusão na noite do dia de ocorrência.

Foto 7 – Estado ventosa e registro após contido o vazamento, pré reparo

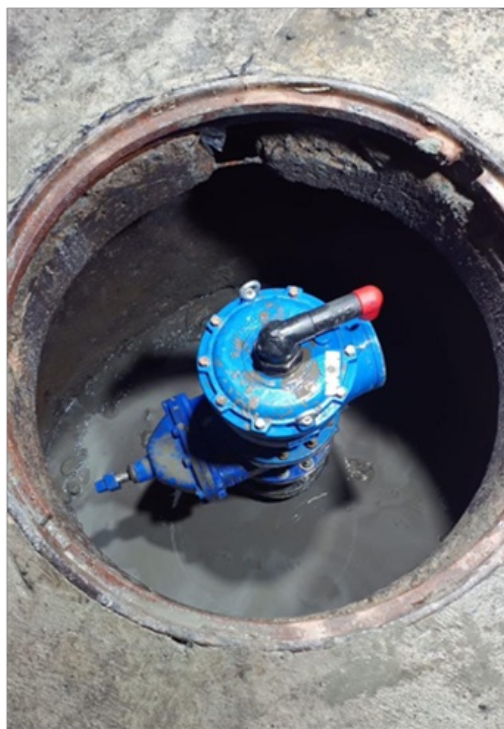
Foto 8 – Ventosa e registro novos, pós reparo
