## **RELATÓRIO DE VISTORIA TÉCNICA CASAN/CEDAE Nº 02/2017**

**ASSUNTO: Vistoria em Santíssimo – Rio de Janeiro - rompimento de adutora de diâmetro de 1.750 mm - CEDAE.**

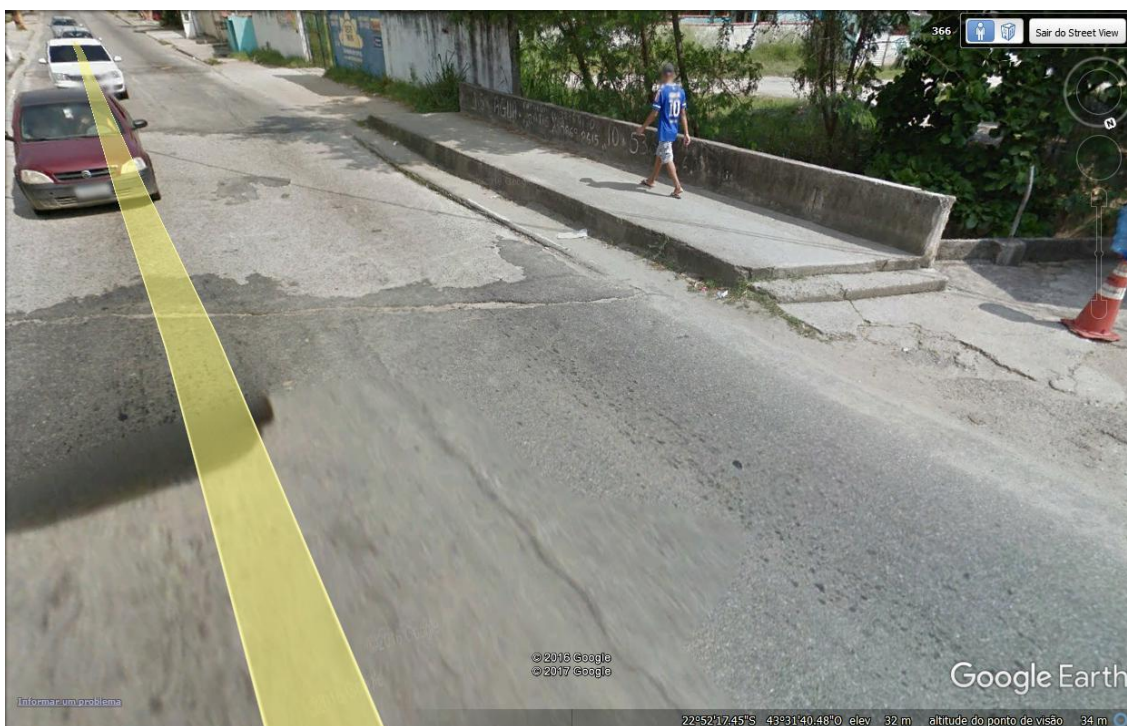
LOCAL DO ROMPIMENTO - IMAGEM GOOGLE EARTH

Segundo informações obtidas junto a diversos moradores do local, o vazamento teve início por volta das 10:30 hs, de 04/01/2017. Em contato com a equipe técnica da CEDAE, houve o descolamento de uma das janelas de visita (40x100 cm) existentes ao longo da linha.

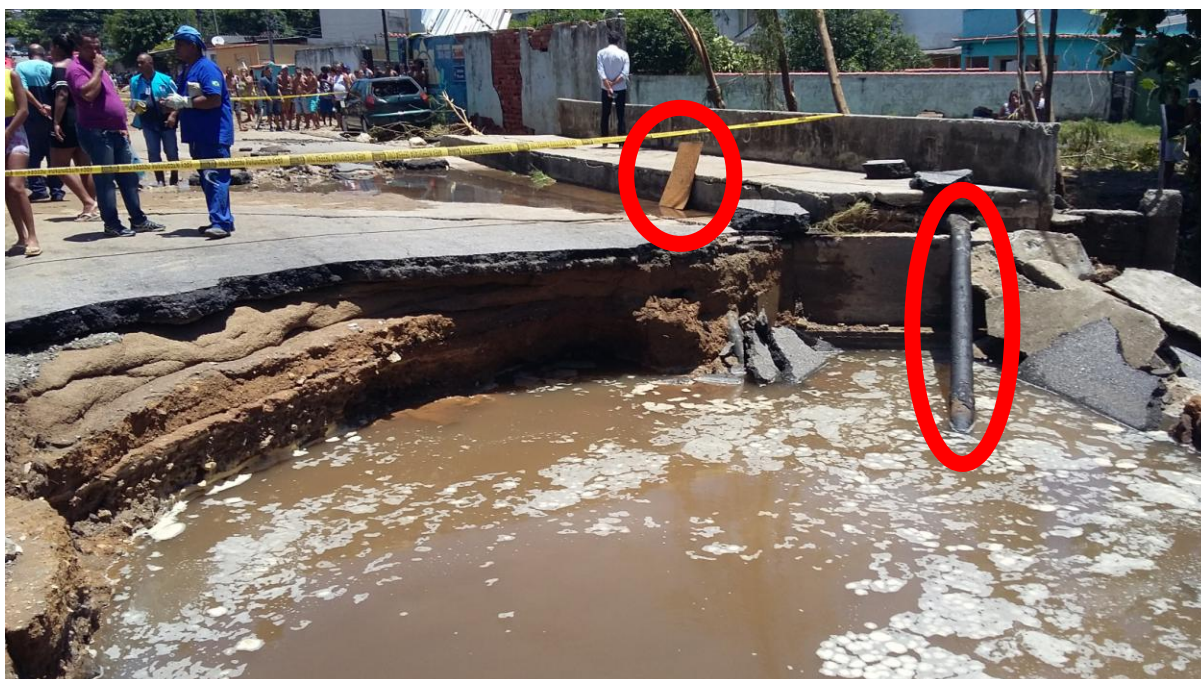
DETALHE EM VERMELHO - JANELA DE VISITA (40 x 100CM) E TUBULAÇÃO DA CEG

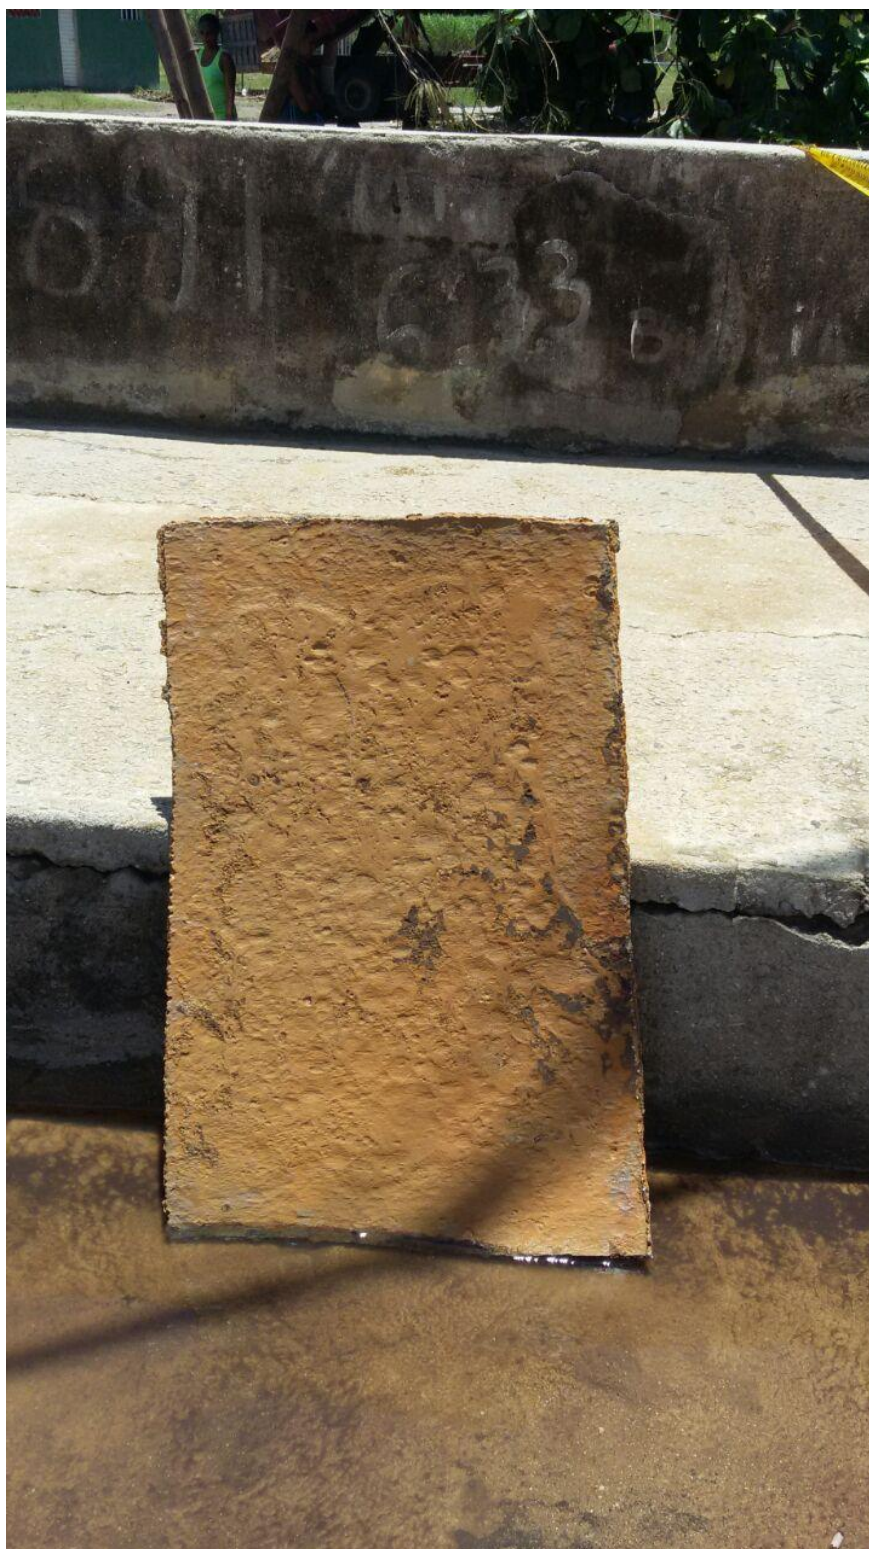
JANELA DE VISITA (40 x 100cm)

O conserto da tubulação foi concluído às 01:55 min. do dia 05 de janeiro de 2017.

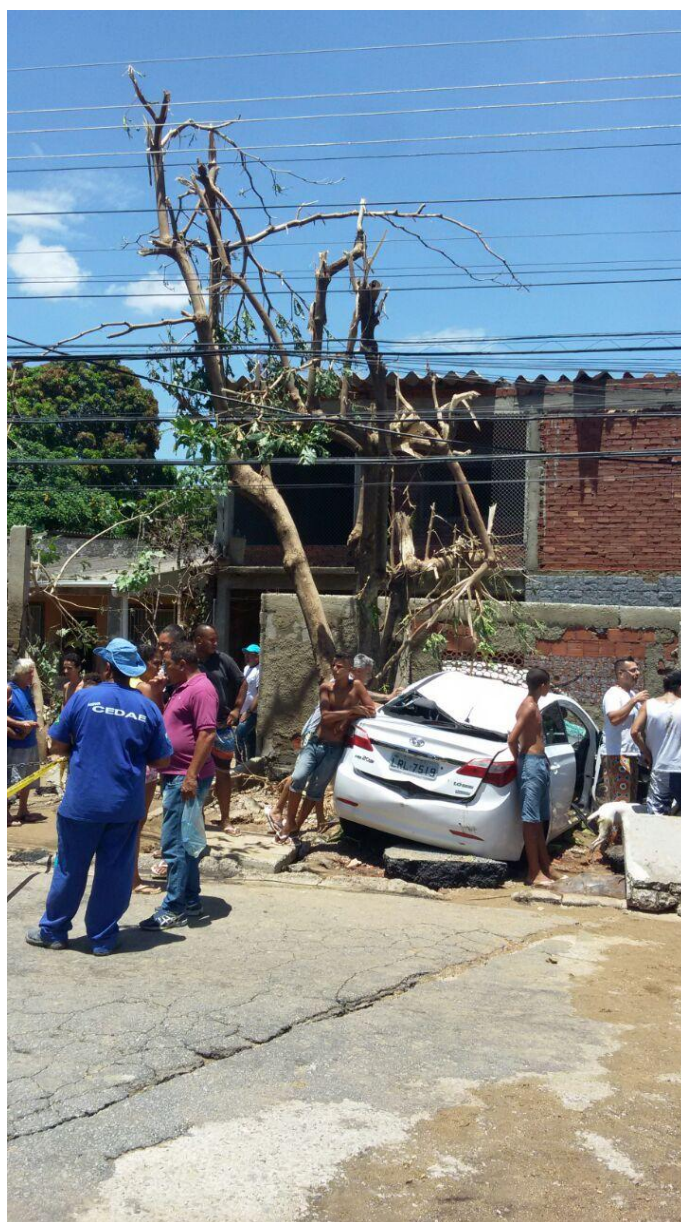
A água, em função do jorro, invadiu diversas casas com a derrubada de muros, telhados e árvores, além da destruição de bens materiais, a exemplo de carros, geladeiras, televisões, móveis e toda a sorte de utensílios domésticos. Não houve registro de perda de vidas humanas.

RESIDÊNCIA E CARRO DANIFICADOS

Na ocasião, realizamos contato com alguns moradores da área. A CEDAE se encontrava cadastrando os moradores locais que foram prejudicados e realizando um levantamento dos danos causados pelo rompimento da tubulação, visando os reparos necessários para tornar habitável as residências afetadas, a exemplo de reconstrução de muros, telhados e obras internas. Os serviços de limpeza contaram com o apoio da COMLURB.

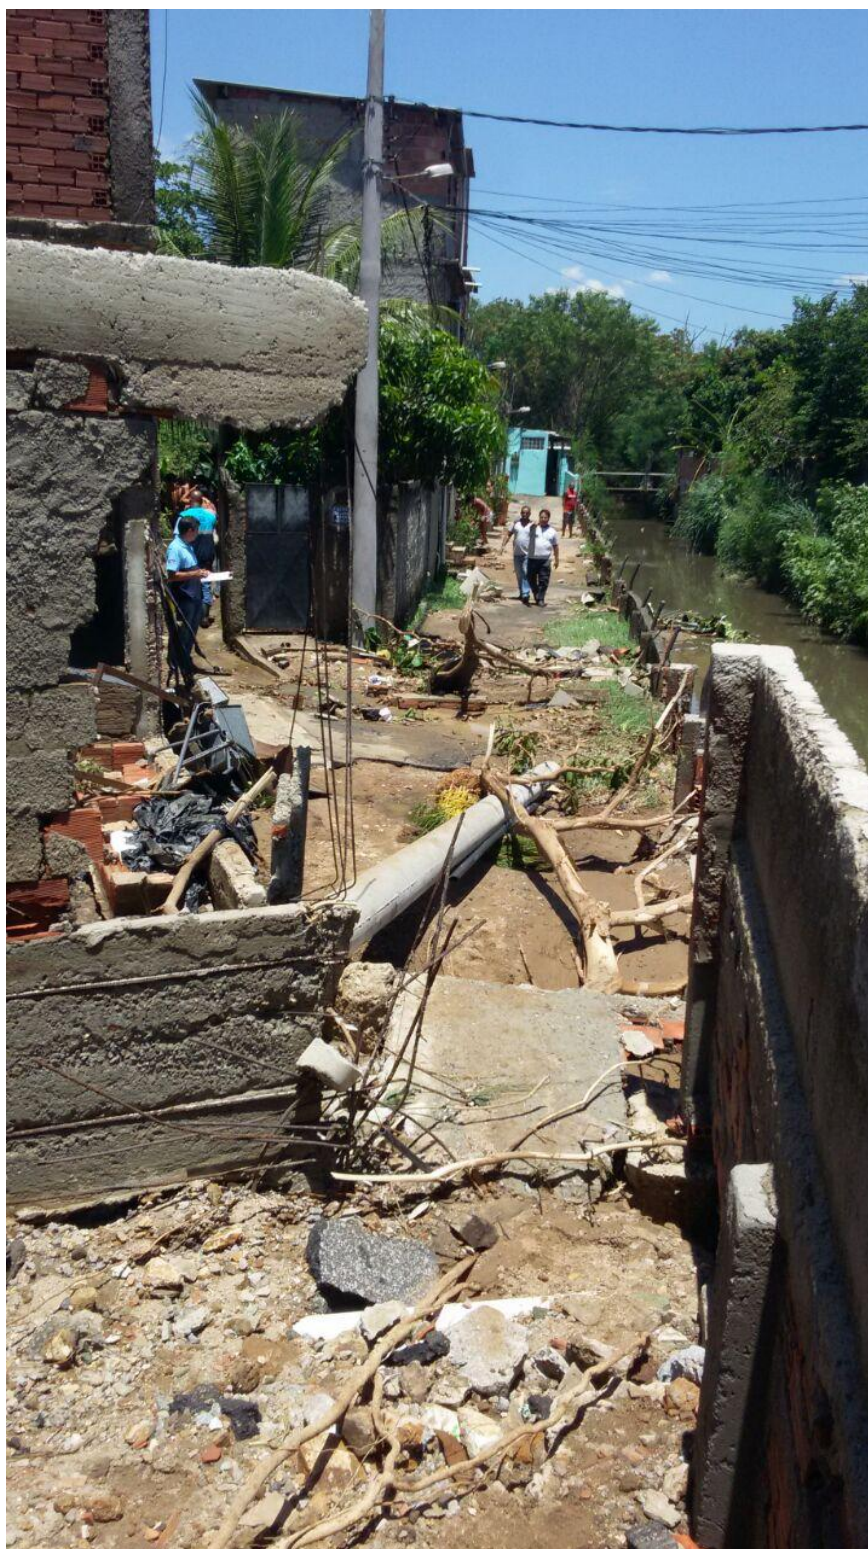
MURO E RESIDÊNCIA DANIFICADOS

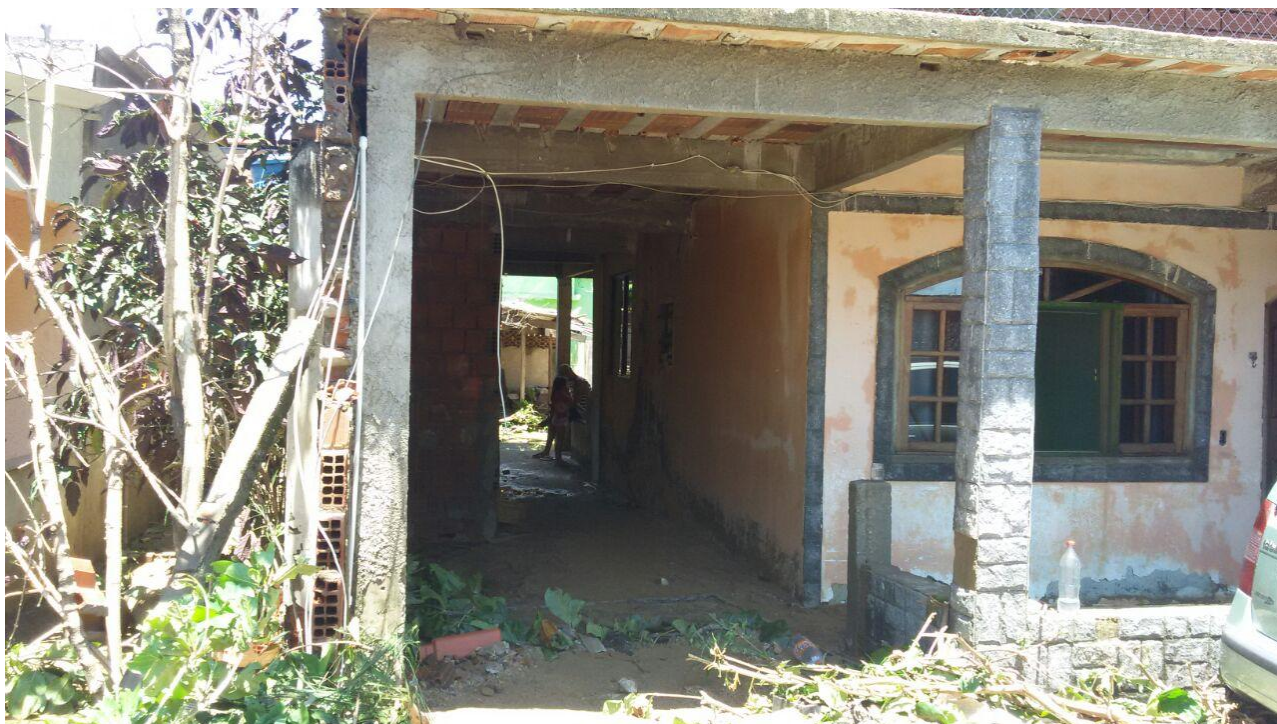
RESIDÊNCIA INVADIDA PELA ÁGUA

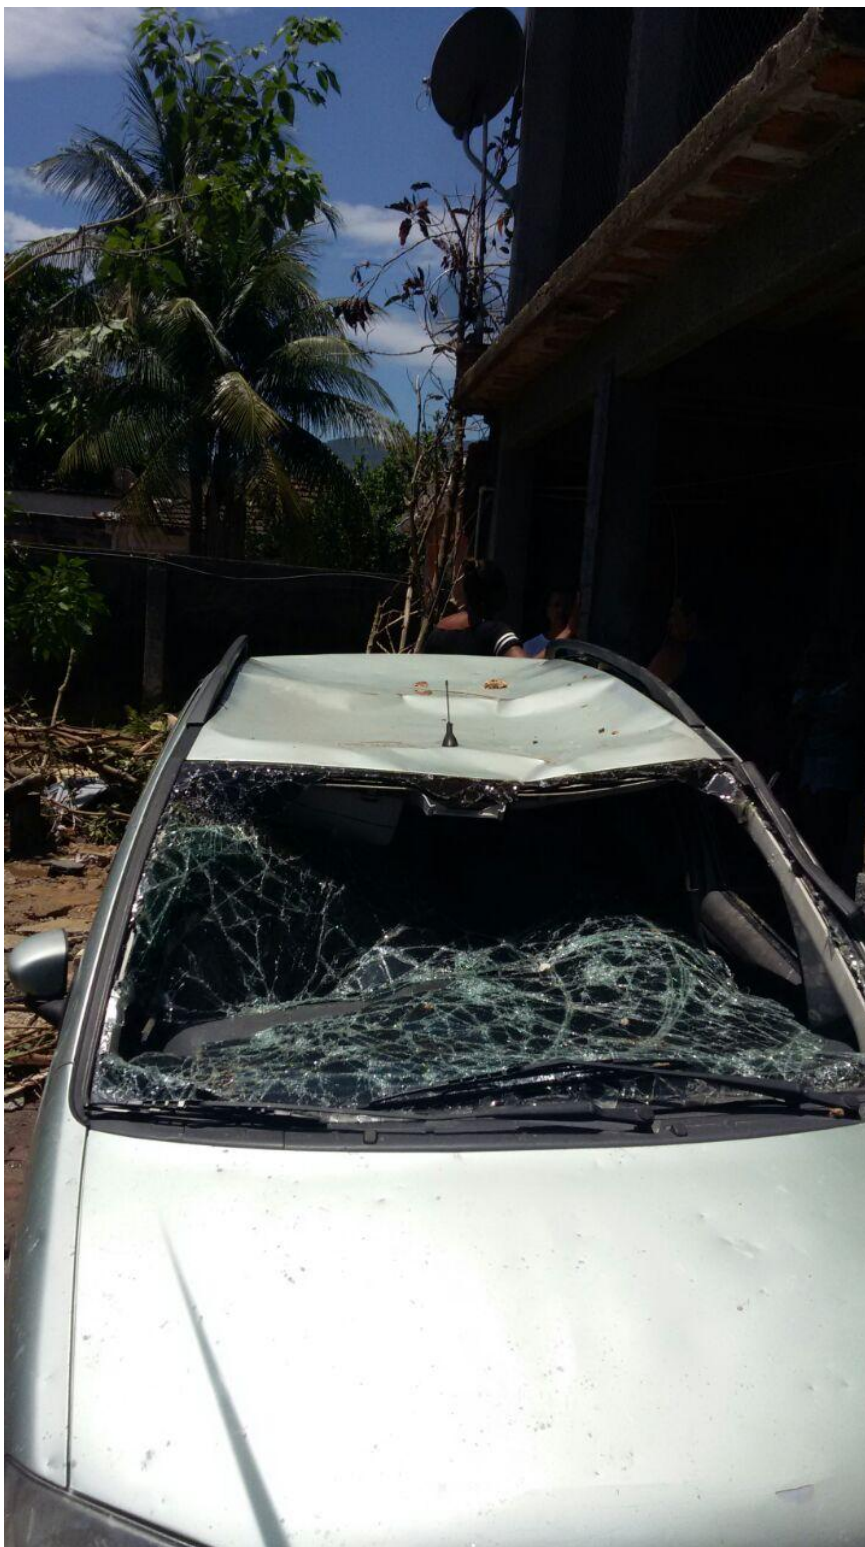
VEÍCULO DANIFICADO

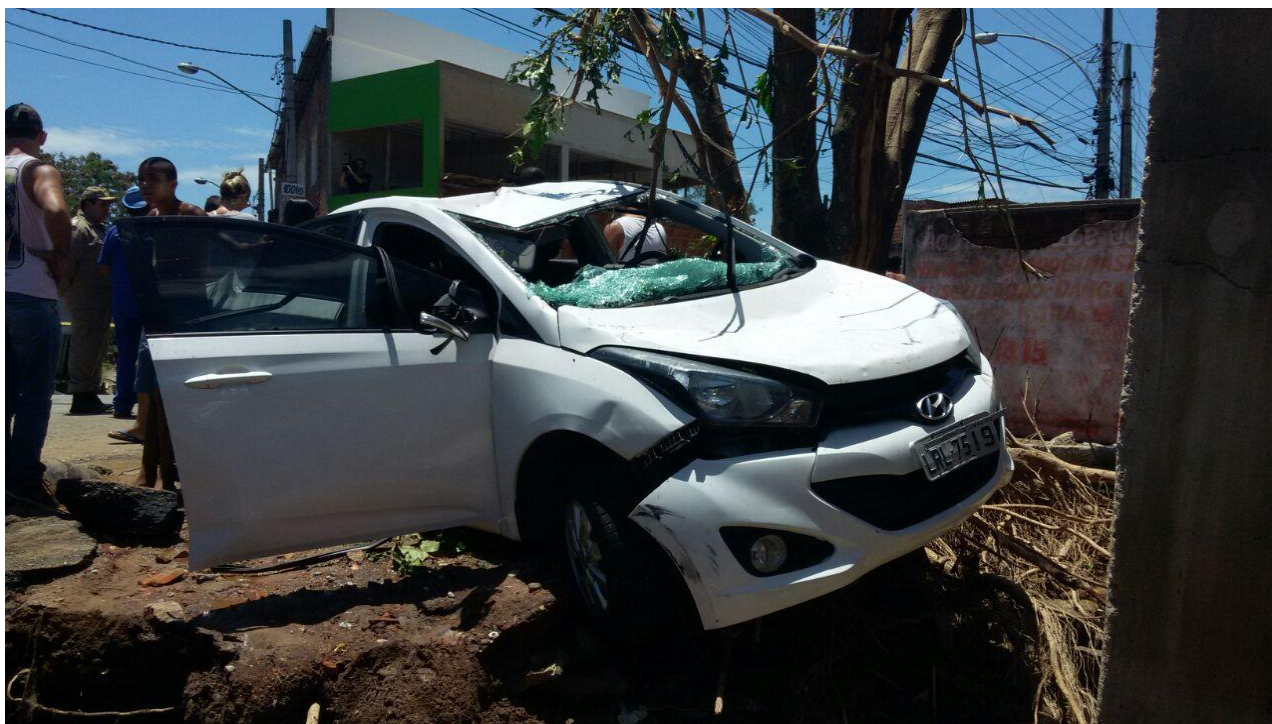
VEÍCULO DANIFICADO

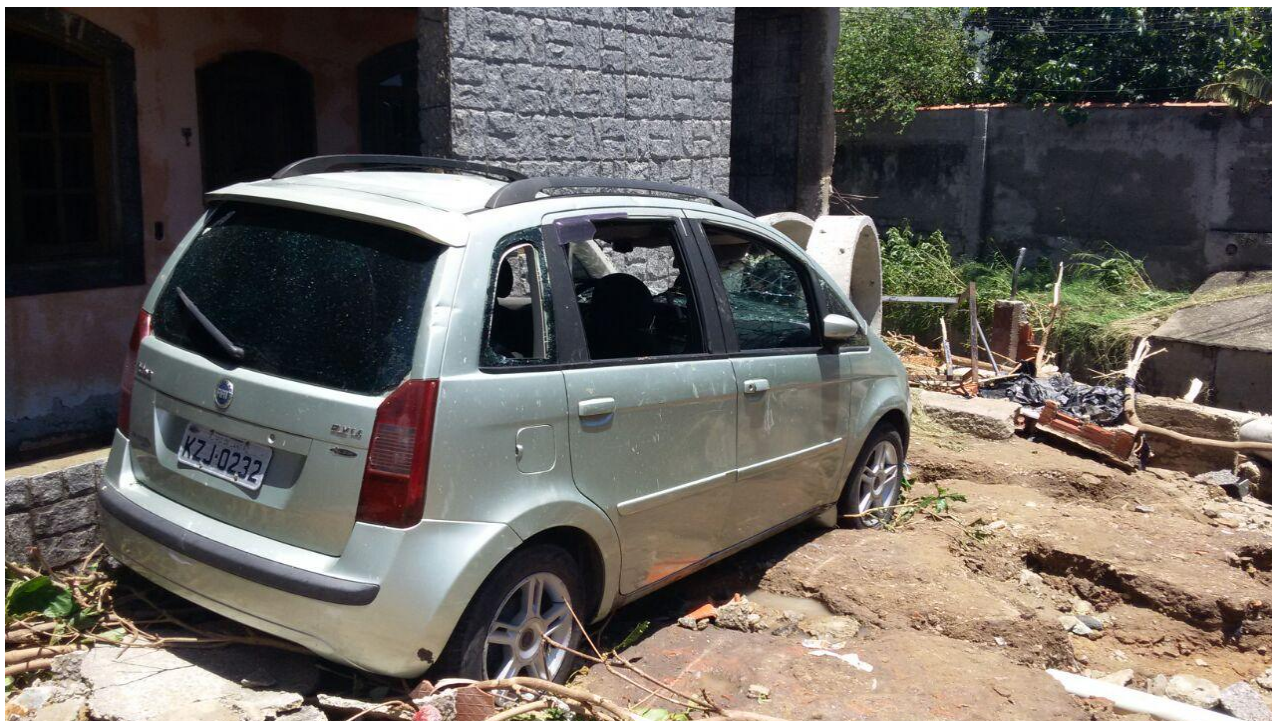
VEÍCULO DANIFICADO

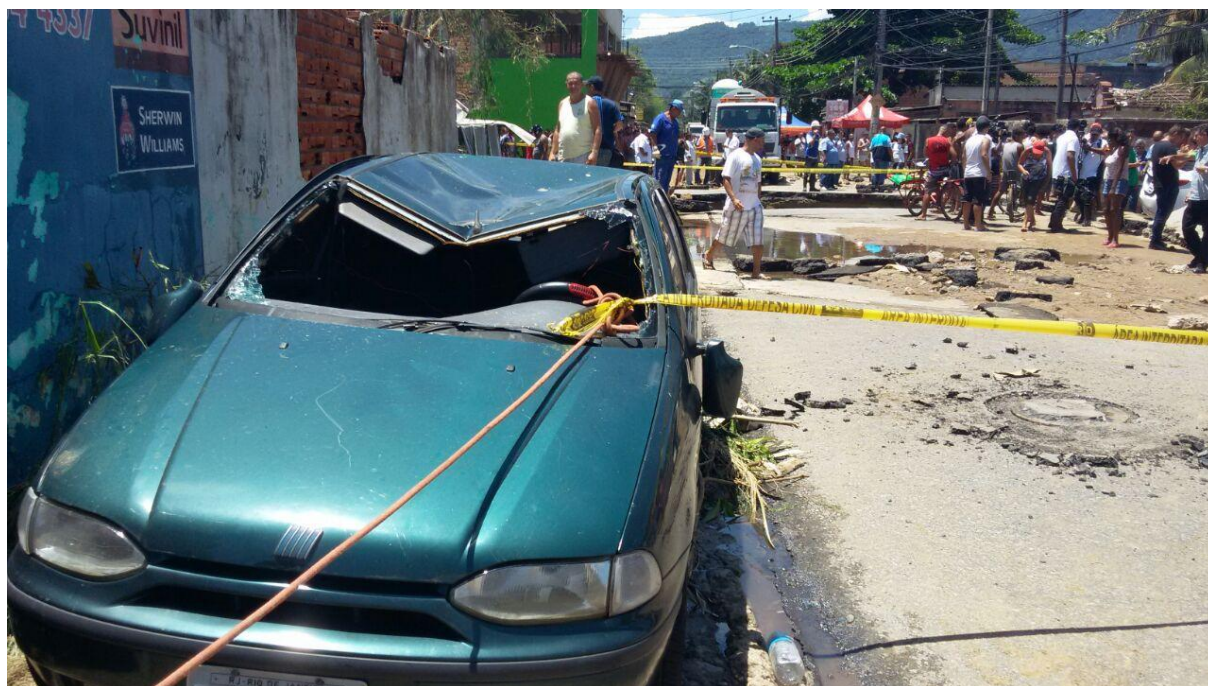
VEÍCULO DANIFICADO

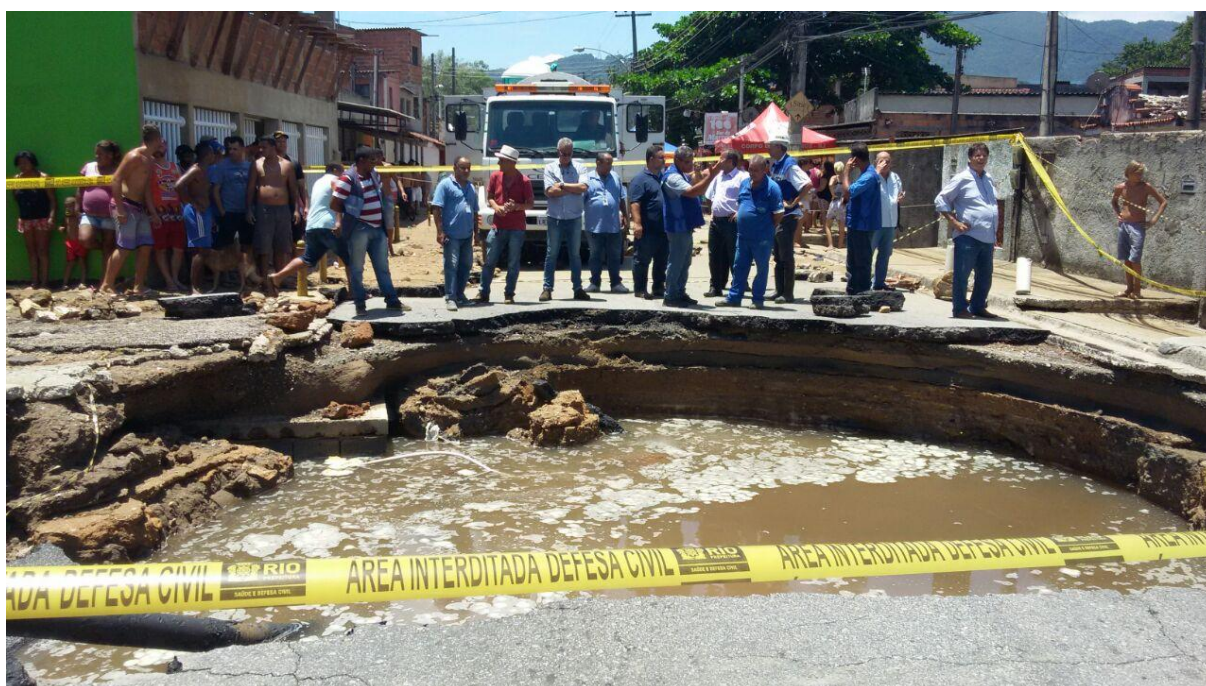
EQUIPE DE APOIO JUNTO À CRATERA FORMADA PELO VAZAMENTO
