## **RELATÓRIO DE VISITA TÉCNICA AGENERSA/CASAN Nº 006/2023**

**Concessionária:** Igua Rio de Janeiro

**Assunto:** Ocorrência 2022022305

**Local:** Condado de York

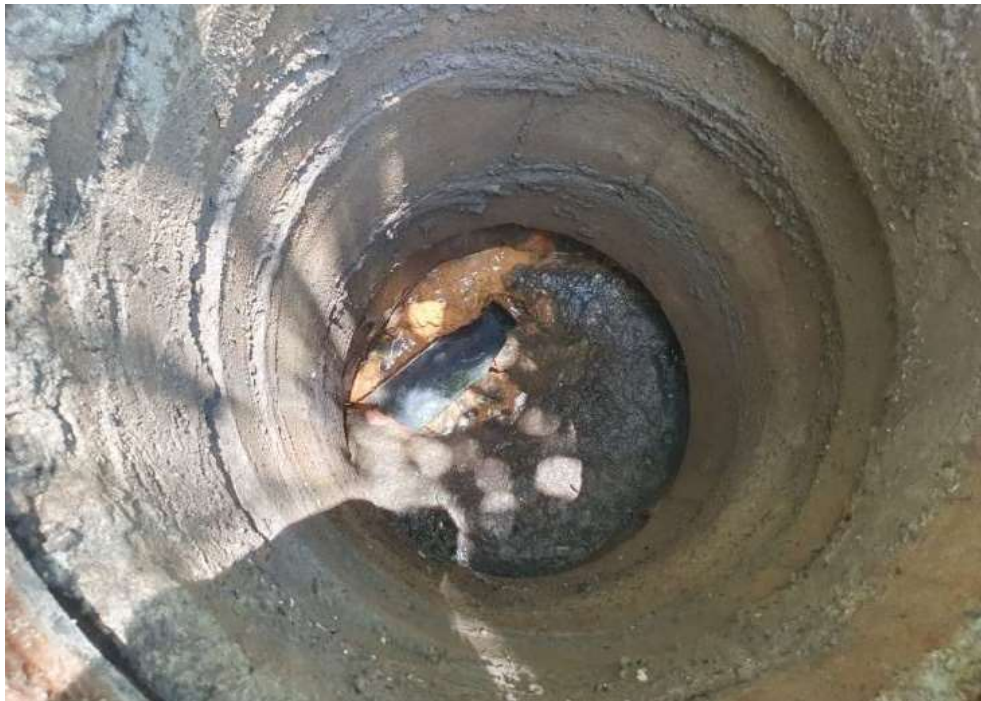
PV na calha, construído onde havia obstrução, parte alta do Condado de York

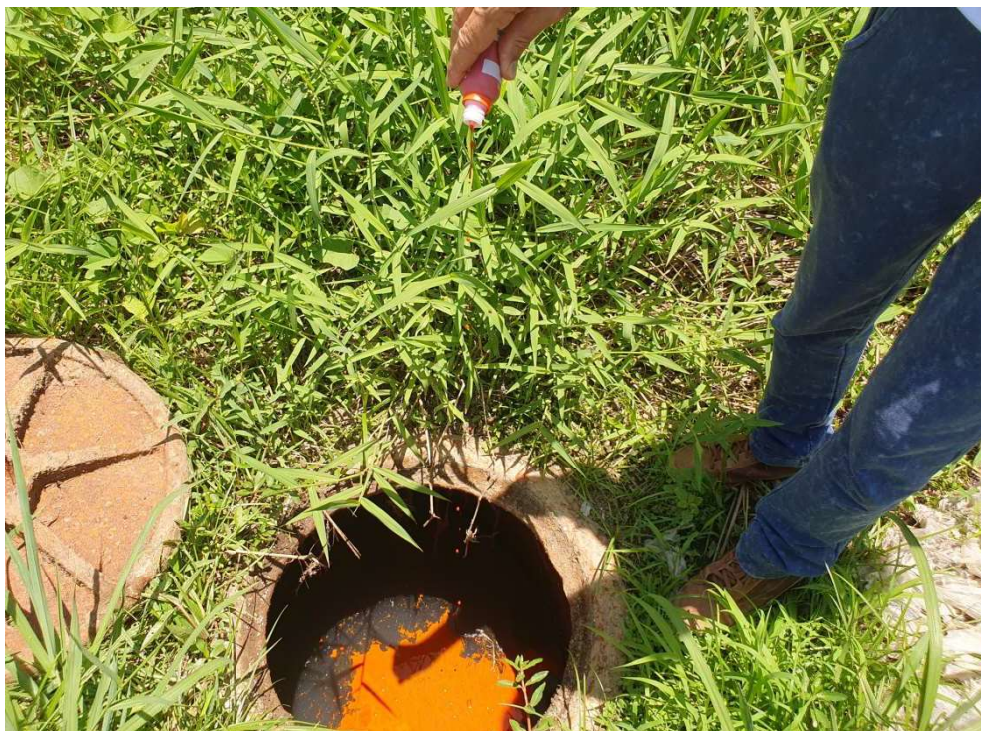
Teste com corante para verificar encaminhamento da rede interna que estava afogada, parte do Condado de York

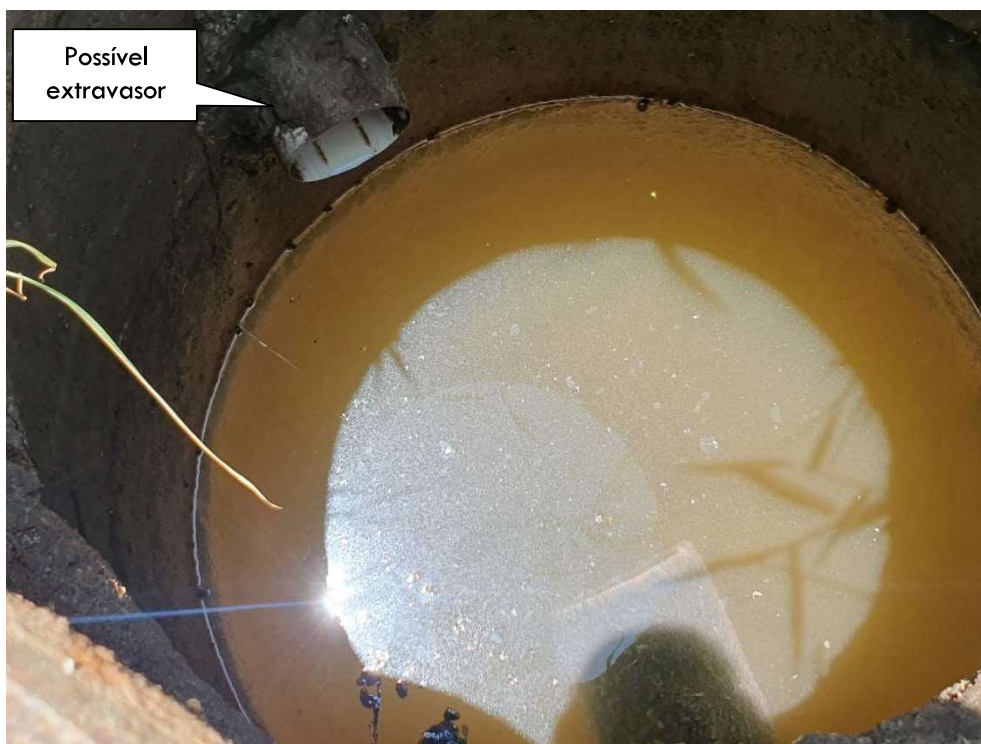
Rede cheia e recebendo corante do PV de montante, também podemos observar uma tubulação alta que pode ser um extravasor.

A Concessionária Iguá, durante a visita informou que faria uma verificação se a rede coletora estaria com um extravasor para a galeria de águas pluviais e também faria uma nova ligação da rede interna para o interceptor que transportava os esgotos até a EEE Santa América, pois a ligação existente estava quebrada. Também faria um

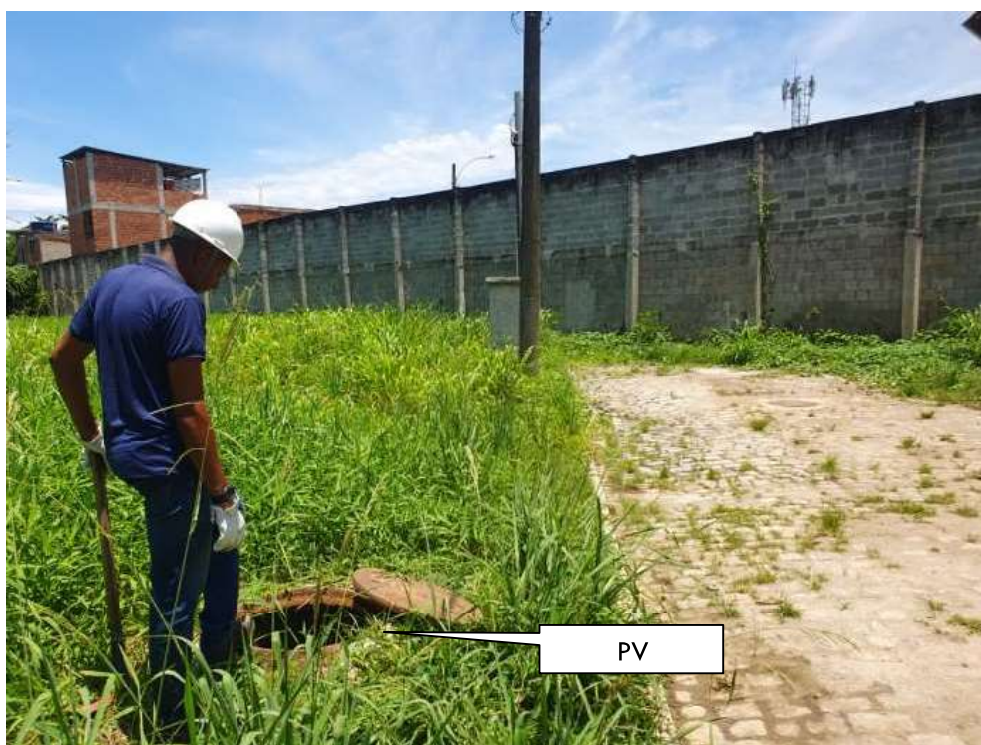
PV de interligação ao interceptor que transporta os esgotos até a EEE Santa América.

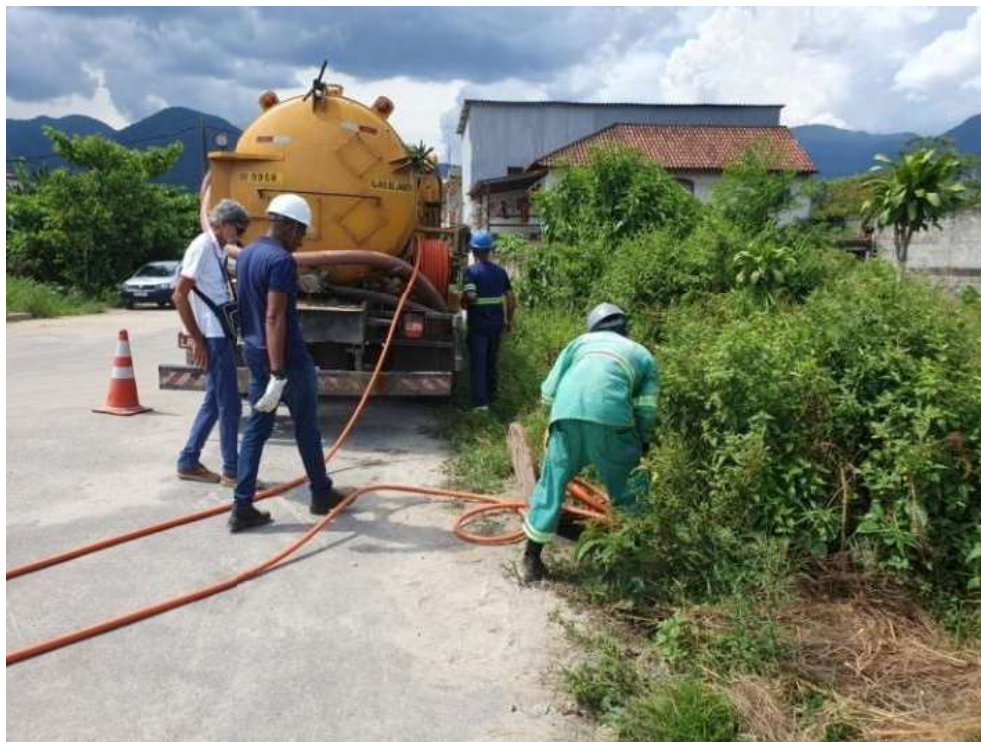
Equipe da Iguá tentando desobstruir o PV externo

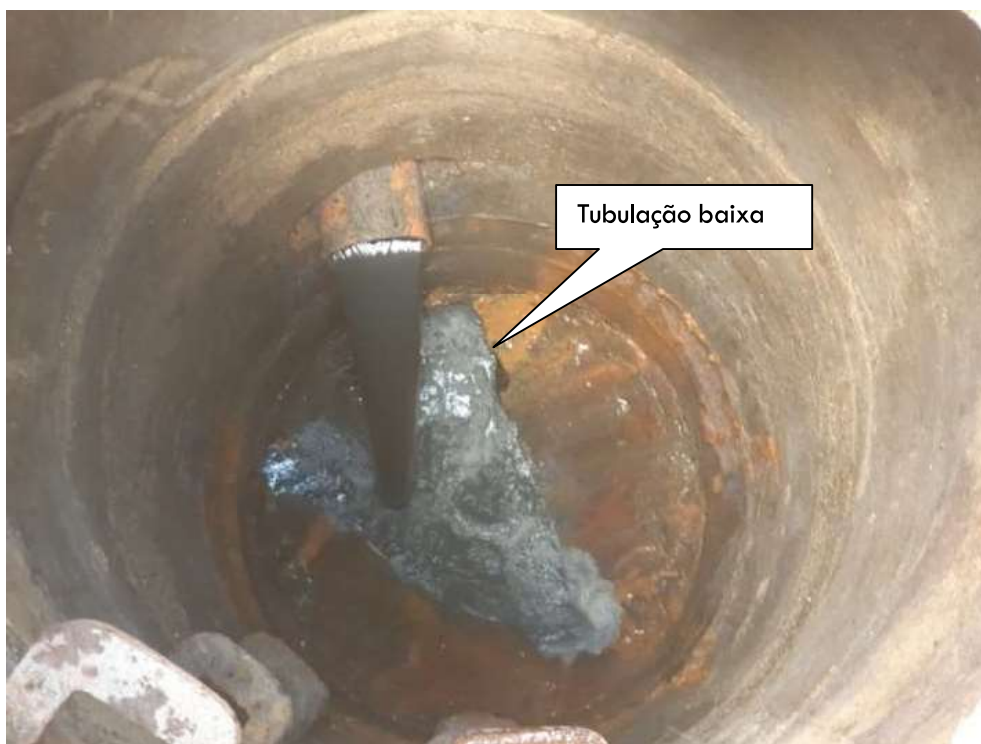
Esgoto retido na obstrução escoando após limpeza da tubulação alta, pois a baixa saiu barro caracterizando tudo quebrado.

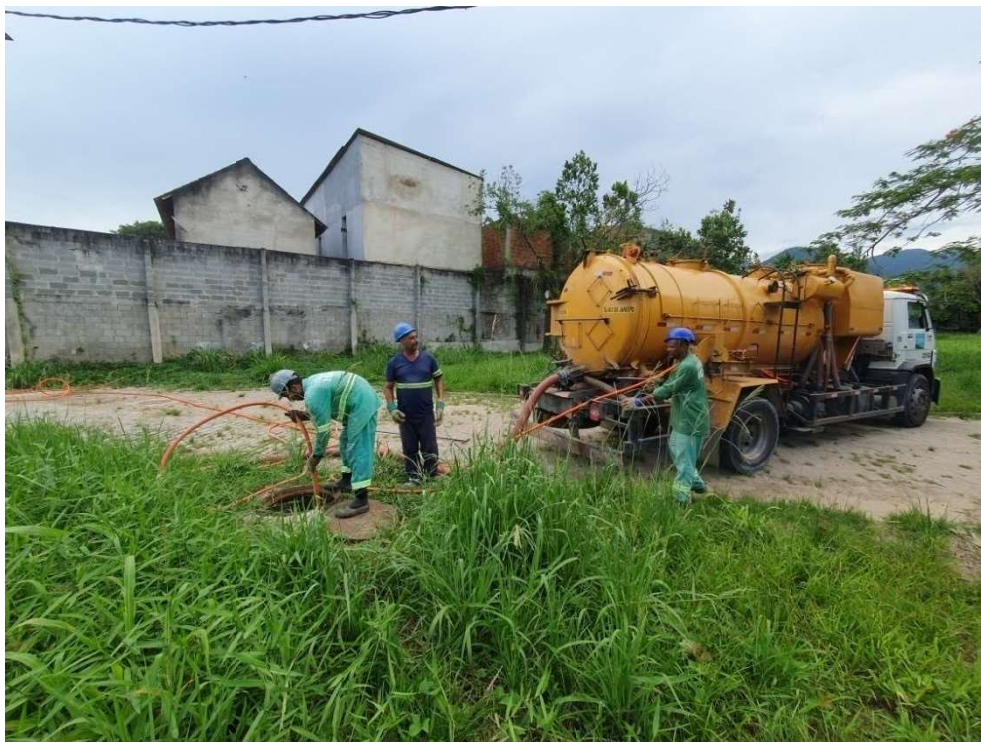
Equipe da Igua realizando a desobstrução da tubulação alta

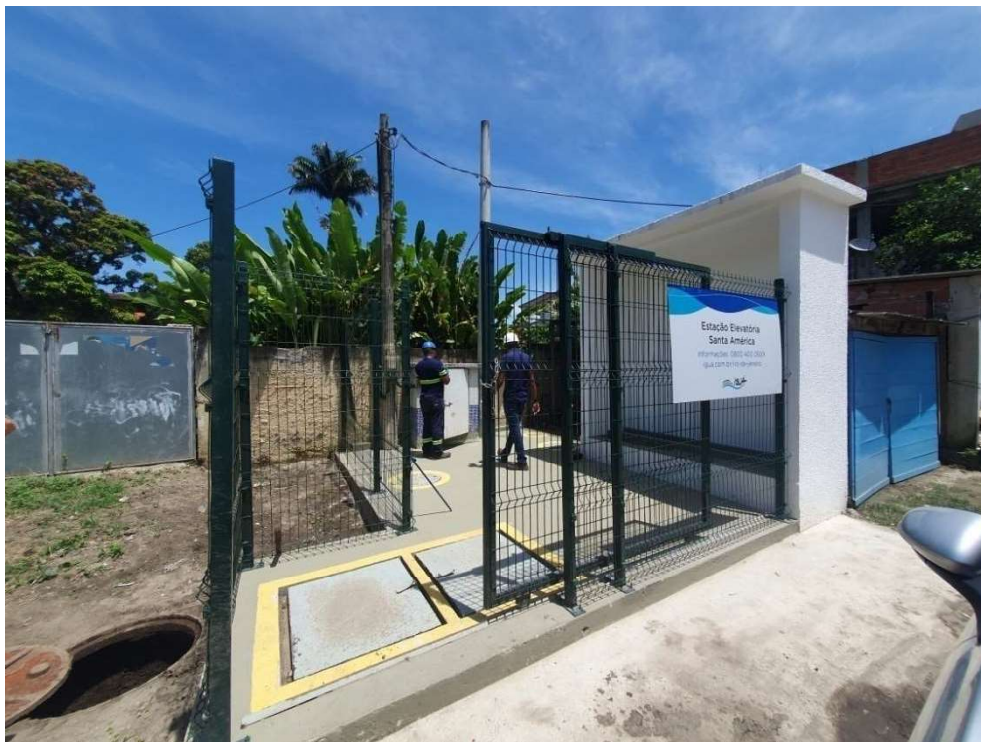
Estação Elevatória de Esgoto Santa América

A EEE Santa América possui dois conjuntos moto-bomba de 3cv, trabalhando com 1 + 1 reserva, conta com quadro de comando, poço de concreto, caixa de gradeamento com limpeza manual e cerca metálica. No ato da vistoria a EEE estava em pleno funcionamento. Seu recalque vai até uma rede coletora com destino a ETE Vargem Grande.
