Agência Reguladora de Energia e Saneamento Básico do Estado do Rio de Janeiro

## **RELATÓRIO DE VISTORIA TÉCNICA CARES Nº 08/2018**

**Assunto: VAZAMENTO DE ESGOTO EM FRENTE AO PRÉDIO DO EDIFÍCIO CONASA III, SITUADO NA RUA DONA MARIA nº 29 - VILA ISABEL/RJ. OFÍCIO PJ-MA nº 503/2017 DE 16/08/2017. OUVIDORIA nº 587212 - MPRJ nº 2017.00699477.**

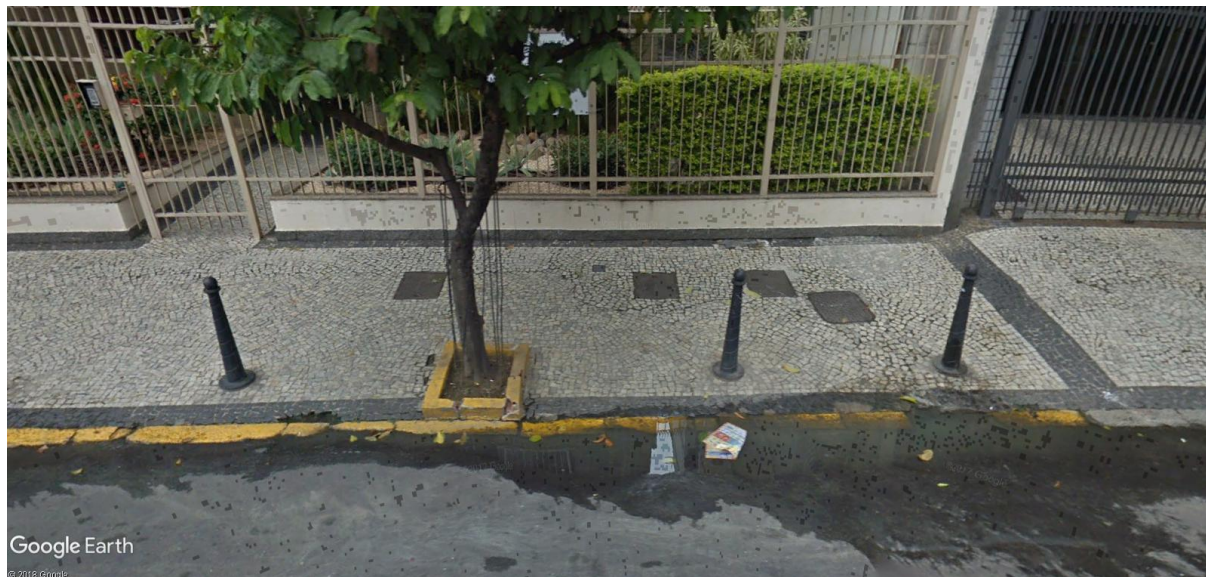
DETALHE DA CALÇADA DO CONDOMÍNIO CONASA III (GOOGLE EARTH)

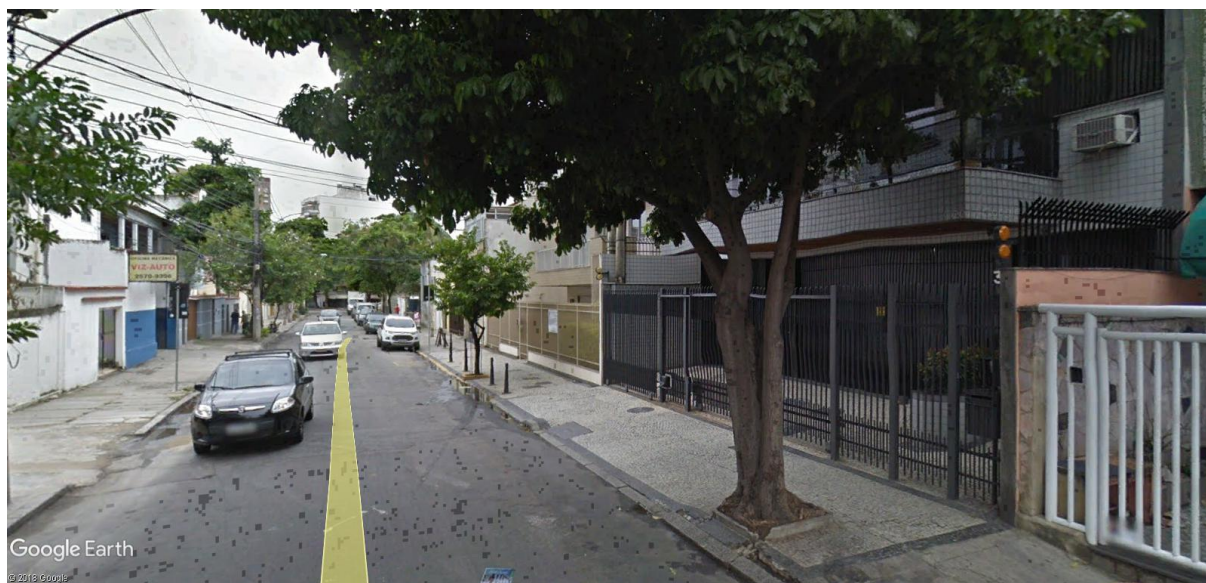
DEMAIS CASAS E PRÉDIOS SEM CONTRIBUIÇÃO DE ESGOTO PARA A RUA DONA MARIA

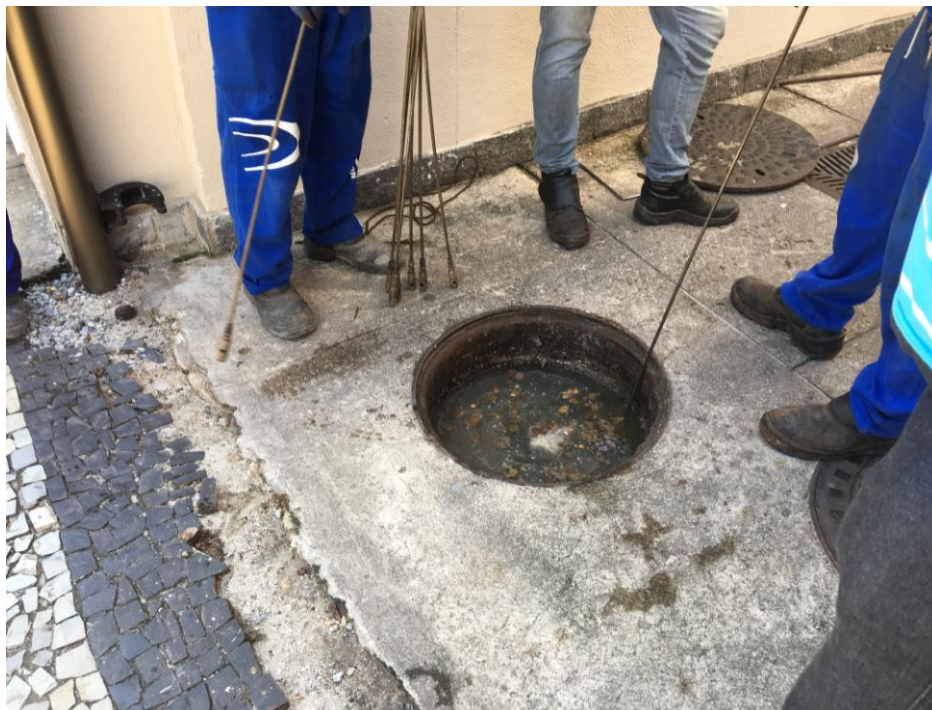
Ocorre que em 27/02/2018, a região recebeu uma excessiva precipitação pluviométrica, o que implicou no retorno de águas pluviais do imóvel à rede de esgoto, carreando material indesejado para o sistema de esgotamento sanitário, a exemplo de areia e detritos diversos. Esta CARES, diante deste fato, vem corroborar as informações prestadas pela Companhia, tendo verificado que ao longo da Rua Dona Maria, apenas o imóvel do usuário reclamante apresenta o problema de extravasão de seus efluentes sanitários para a calçada, gerando a reclamação dos demais moradores da rua, a exemplo da Dona Regina, moradora de uma casa de vila no nº 11.

CAIXA DE PASSAGEM/INSPEÇÃO DE ESGOTO NO EDIFÍCIO (ENTUPIDA)

Tentamos contato com o Sr. Síndico do Edifício CONASA III, e em sua ausência nos reportamos aos Sr. Geraldo, porteiro do imóvel, que confirmou ter ciência de que o problema poderá ser resolvido, desde que as águas pluviais não sejam encaminhadas para o sistema de esgotamento da Companhia. Esta, por sua vez, já notificou o imóvel para realizar o feito.

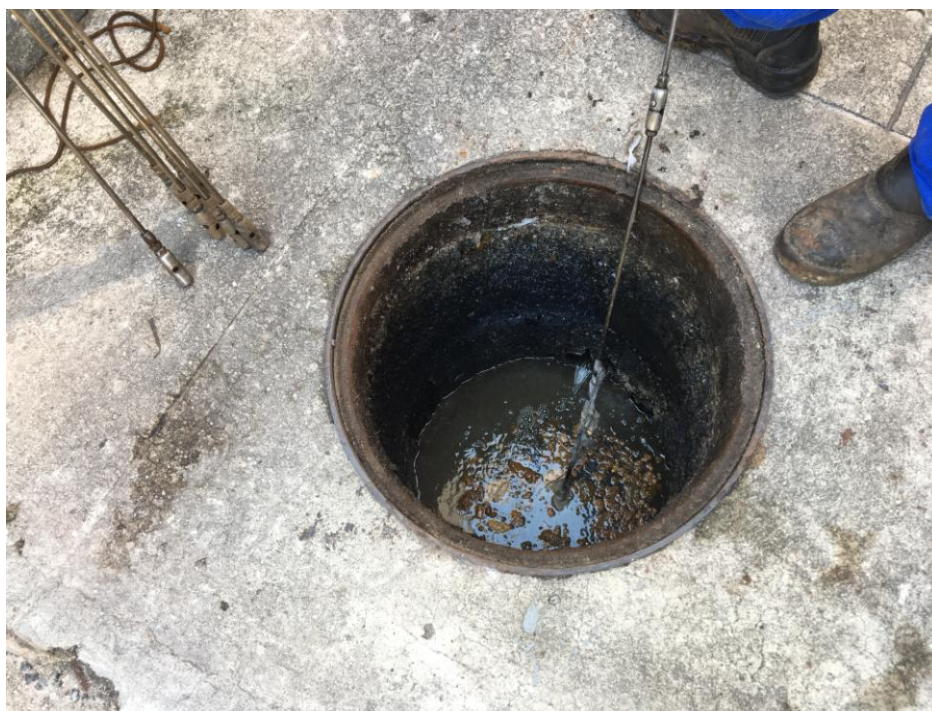
CAIXA DE PASSAGEM/INSPEÇÃO DE ESGOTO NO EDIFÍCIO (DESENTUPIDA)

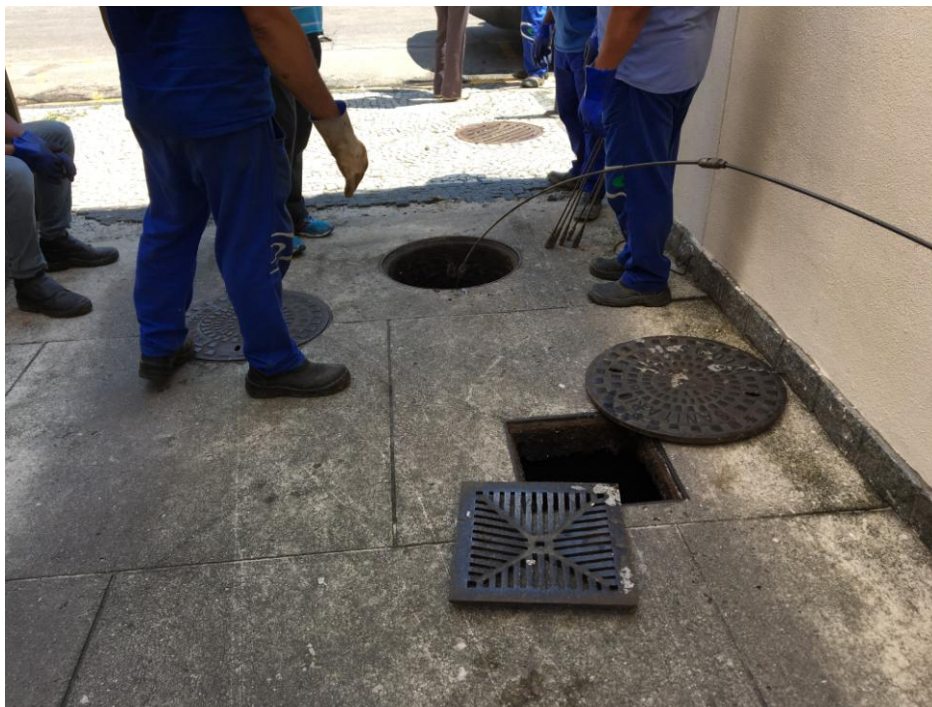
DESENTUPIMENTO DA CAIXA DE PASSAGEM/INSPEÇÃO DE ESGOTO

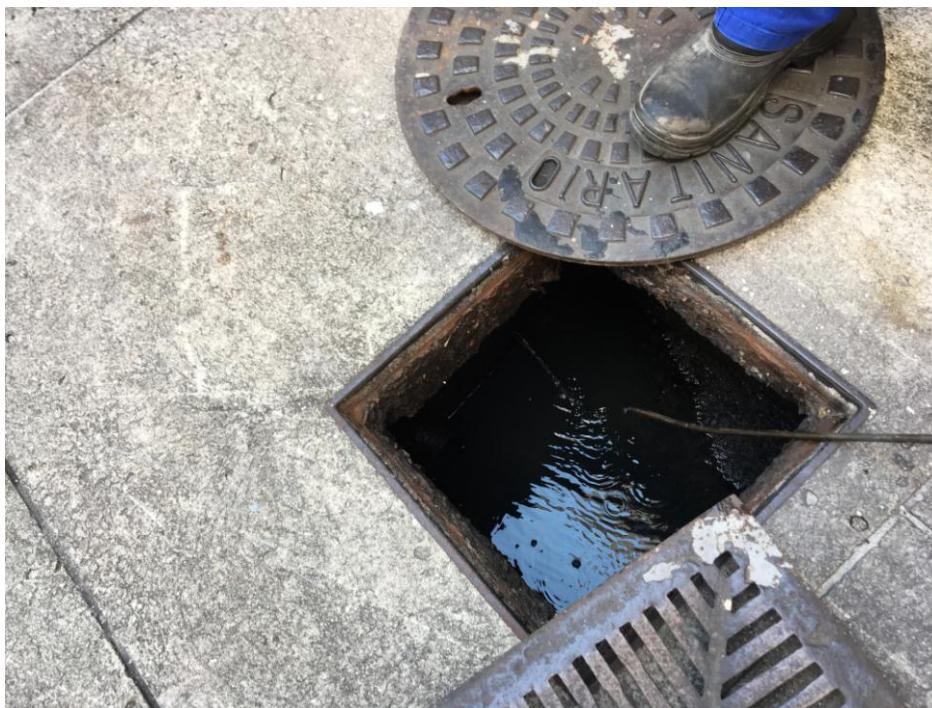
CAIXA DE PASSAGEM/INSPEÇÃO DE ÁGUAS PLUVIAIS - CONTRIBUINTE AO SISTEMA DE ESGOTO

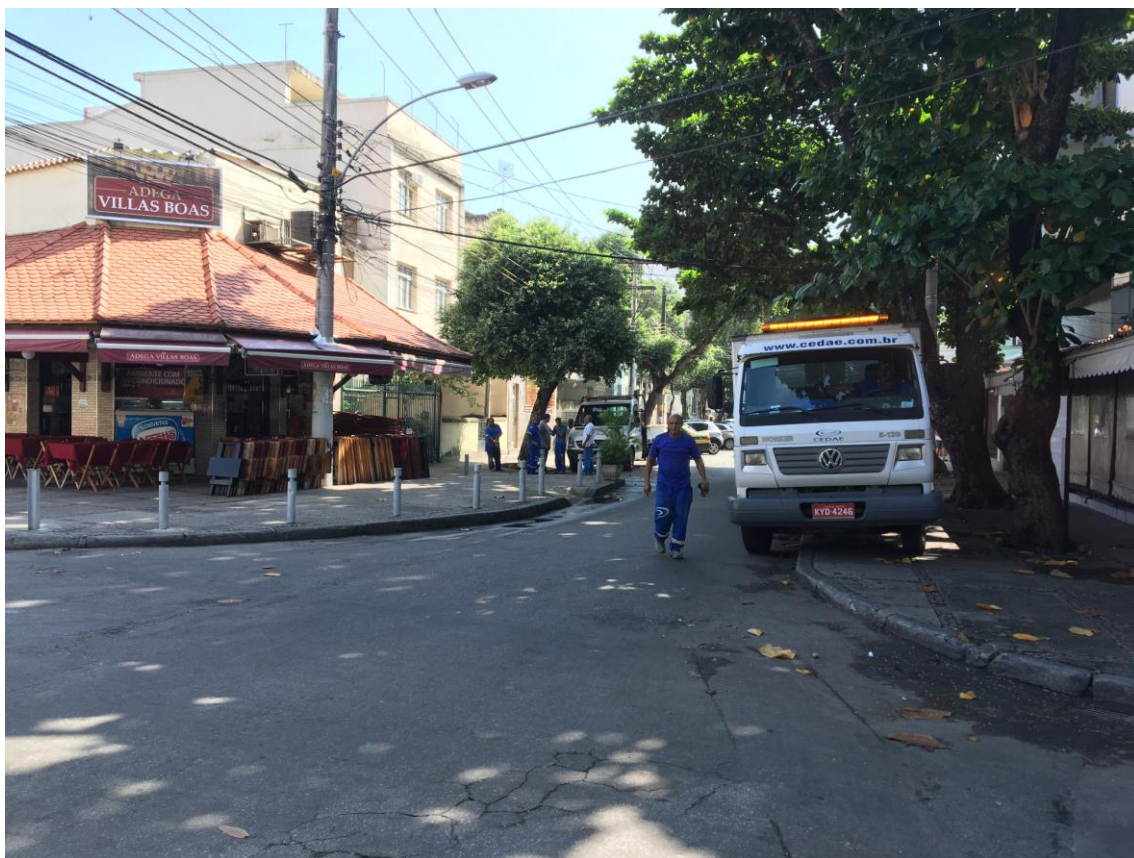
Não obstante haver um problema pontual no Edifício CONASA III, tem-se na esquina da rua Dona Maria com Almirante João Cândido Brasil (ponto de jusante), alguns estabelecimentos comerciais, como restaurantes e padaria, os quais a Companhia notificou que deverão realizar, rotineiramente, a limpeza de suas caixas de gordura, o que nem sempre ocorre. A falta de manutenção satura as caixas e carrega a gordura para a rede coletora, aderindo às paredes internas das tubulações, portanto, diminuindo a seção de escoamento. O excesso de gordura, por falta de limpeza, que é de responsabilidade dos usuários, promove um bloqueio para a passagem dos efluentes sanitários.

ESQUINA DA RUA DONA MARIA COM ALMIRANTE JOÃO CÂNDIDO BRASIL - EQUIPE DA CEDAE SE PREPARANDO PARA A DESOBSTRUÇÃO DA REDE COLETORA DE ESGOTO SANITÁRIO

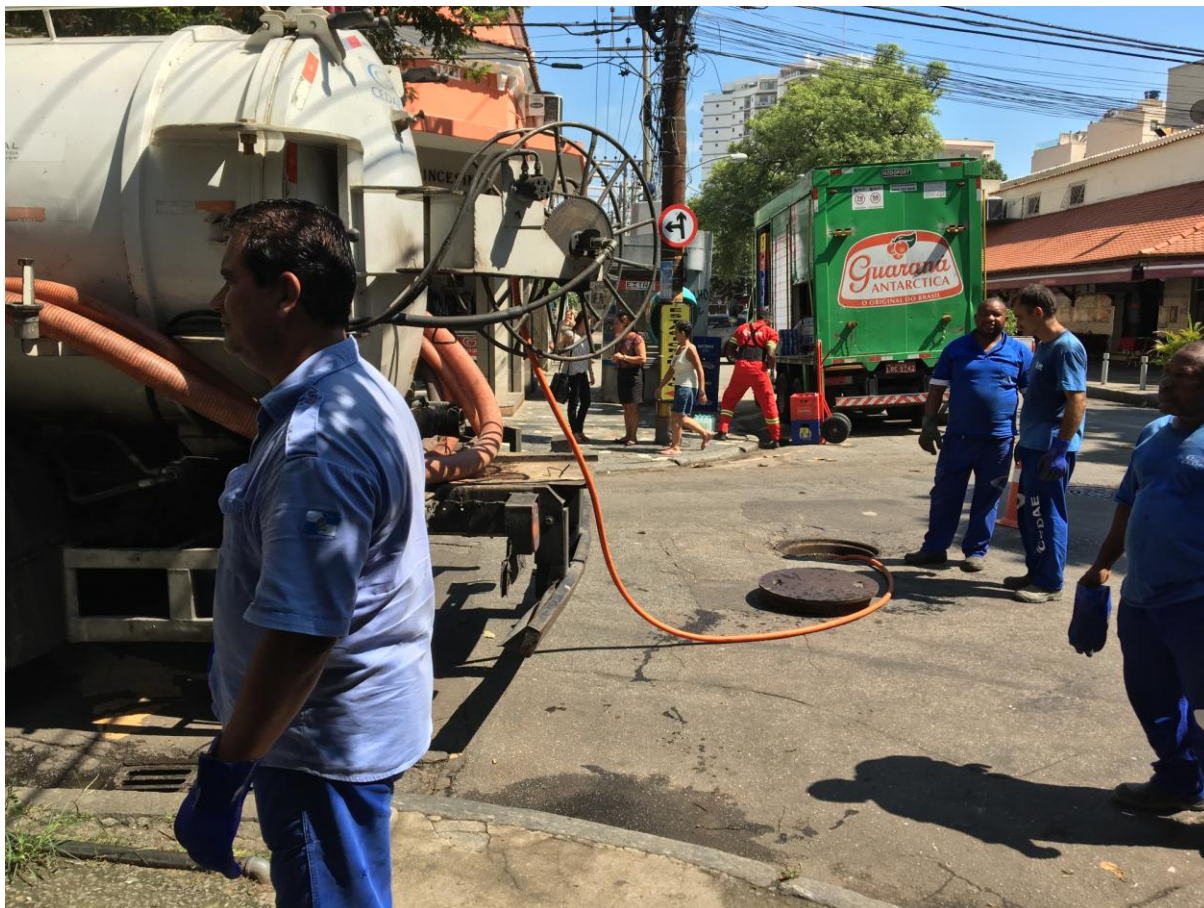
ESQUINA DA RUA DONA MARIA COM ALMIRANTE JOÃO CÂNDIDO BRASIL - EQUIPE DA CEDAE  
DESOBSTRUINDO A REDE COLETORA DE ESGOTO SANITÁRIO

Segundo a equipe da CEDAE, é recorrente a necessidade de utilização de equipamento tipo Vac All e Combinado, como serviço de manutenção corretiva do sistema.

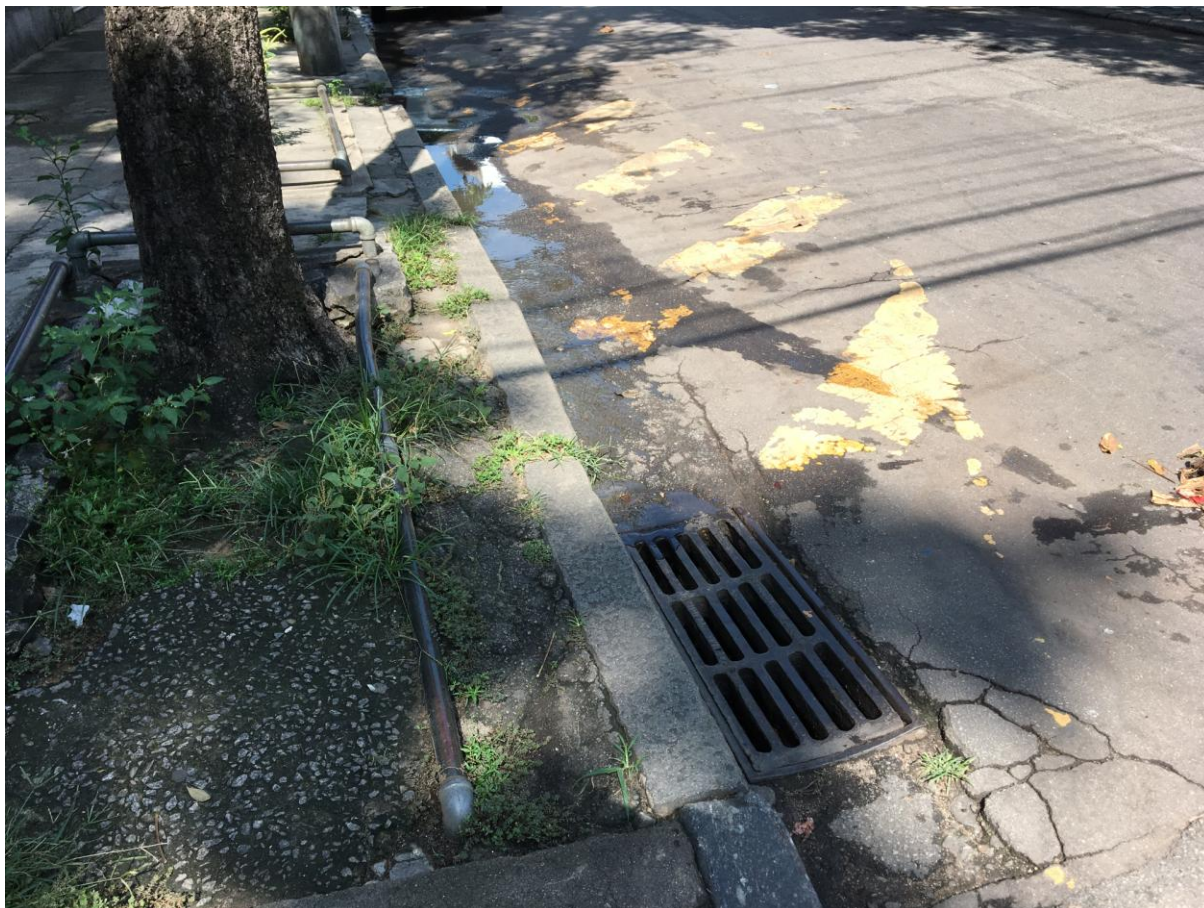
A título de informação, ao longo da rua Dona Maria existe uma galeria de drenagem de águas pluviais. No entanto, não existem bocas de lobo para o engolimento das águas, que tem sua drenagem superficial até a esquina das ruas Dona Maria e Almirante João Cândido Brasil. Assim, toda a drenagem das residências e edifícios se faz com tubulações que lançam as águas nas sarjetas.

BOCA DE LOBO NA ESQUINA DAS RUAS DONA MARIA E ALMIRANTE JOÃO CÂNDIDO BRASIL  
TRATA-SE DO ESGOTO PROVENIENTE DO EDIFÍCIO CONDOMÍNIO CONASA III

Melhoraria, sobremaneira, se a Prefeitura Municipal do Rio de Janeiro dispusesse bocas de lobo ao longo da Rua Dona Maria, entre as Ruas Almirante Cândido Brasil e Ribeiro Guimarães, permitindo uma boa drenagem e eliminando as poças d'água que se acumulam nas sarjetas após a ocorrência de chuvas.

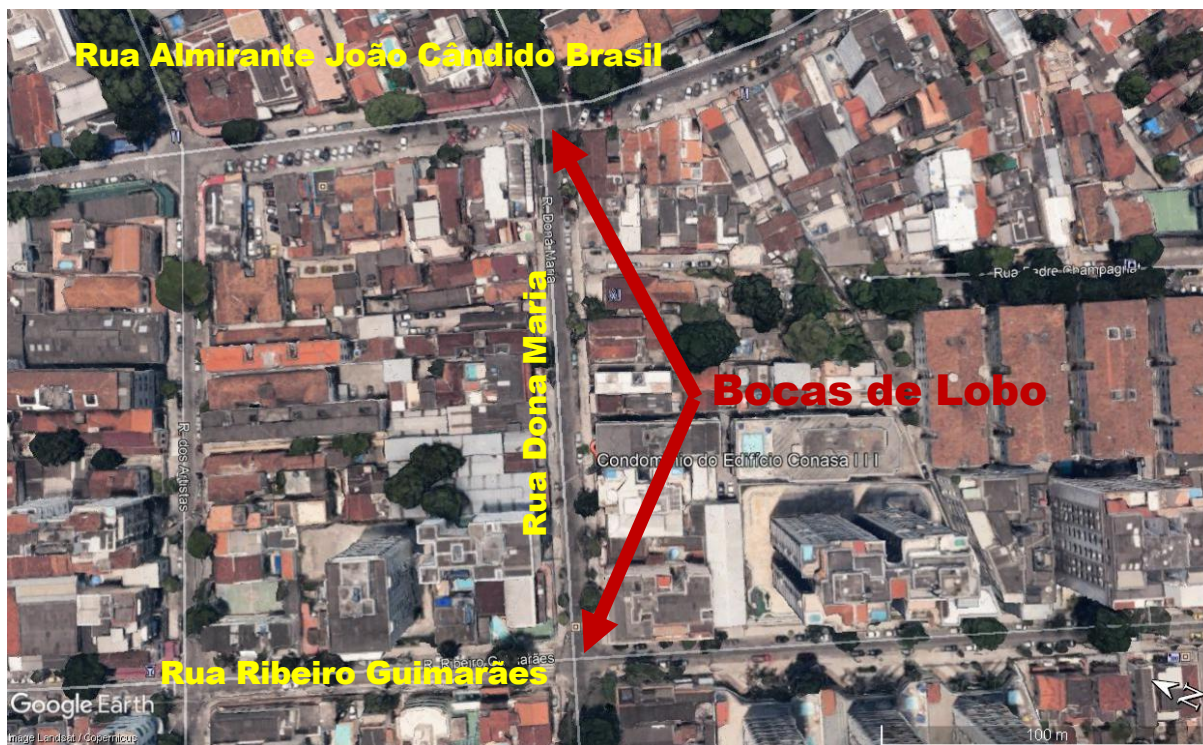
BOCAS DE LOBO APENAS NAS ESQUINAS, DIFICULTANDO A DRENAGEM DA RUA QUE TEM  
SUPERFÍCIE PLANA E IRREGULAR.
