# **RELATÓRIO DE FISCALIZAÇÃO**

## **AGENERSA/CASAN Nº 021/2023**

### **Reservatório da ETA Fragoso**

**Miguel Pereira/ RJ**

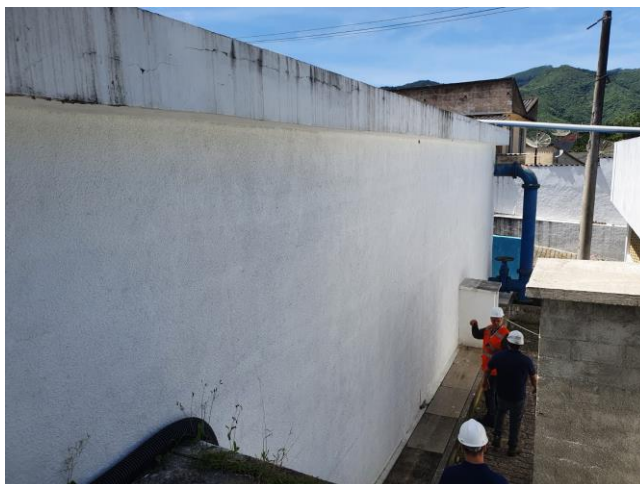
Possui modo construtivo padrão convencional de concreto armado e é apoiado sobre o terreno. Sua capacidade de reservação é de 650 m³. Apesar de estar dentro da Estação, não possui identificação. O Volume de água é controlado por uma válvula de controle de Nível. A leitura é feita por um sensor de nível eletrônico alimentado por uma placa solar. Este sensor envia informações do nível de forma on-line para o CCO. Os funcionários da Concessionária acessam esses dados através de um aplicativo no celular.

- a. Falta de identificação do reservatório.

Fachada posterior do reservatório.

- Providenciar placa de identificação para o reservatório;
- Apresentar cronograma de instalações de iluminação no local ou justificativa para não existência desta;
- Providenciar adequação das saídas de ventilação do reservatório de forma a impedir a entrada de pequenos animais e outros materiais que possam ser carreados pelo vento para o interior do reservatório;
- Providenciar solução para as trincas aparentes na laje de cobertura.

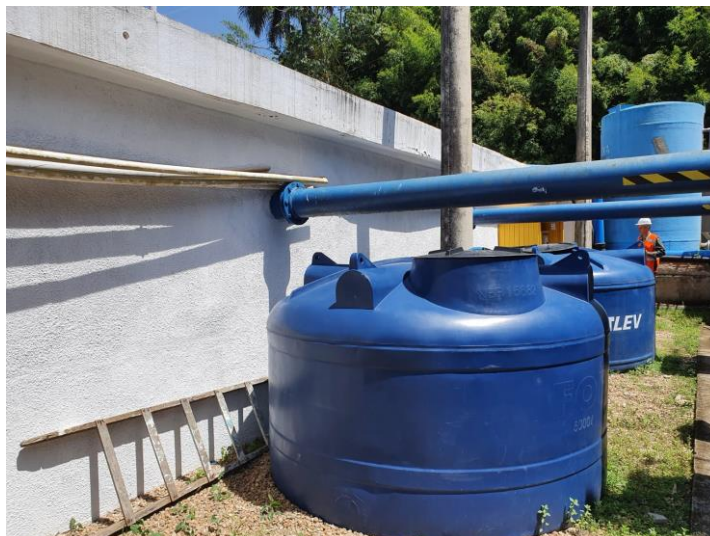
- b. Adutoras que alimentam o reservatório.

Foi verificado também a existência de tubulações apoiadas nas adutoras de forma inadequada.

**3 adutoras de Ferro Fundido DN 150 mm.**

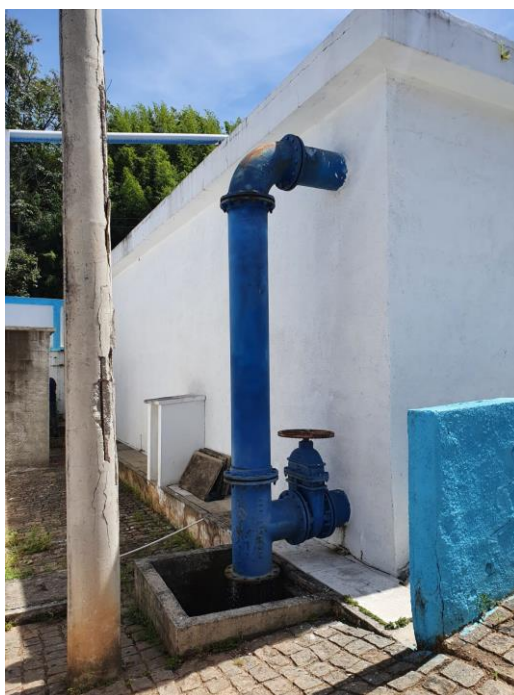
c. Extravador e descarga de fundo.

A estrutura apresenta aspecto visual adequado, paredes pintadas com necessidade de apenas alguns retoques e tubulações sem sinais de deterioração. As válvulas do extravasor e descarga de fundo foram testadas pelo funcionário Rodrigo da Concessionária no momento da visita e apresentaram comportamento normal.

**Tubulação do extravasor e descarga de fundo em Ferro Fundido com DN 400 mm.**

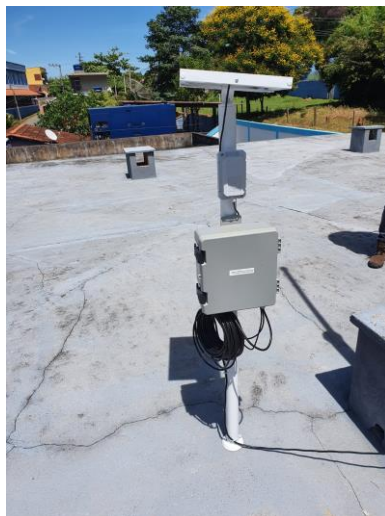
d. Leitor de nível.

**Sensor de nível eletrônico alimentado por placa solar.**

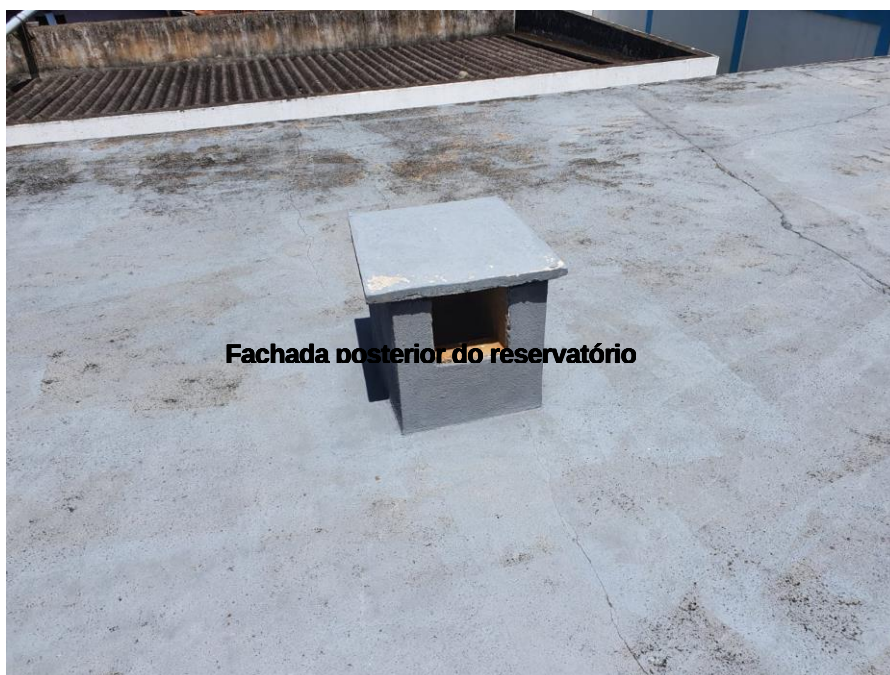
e. Saídas de ventilação do reservatório.

A cobertura encontra-se com elevada quantidade de trincas, muito provavelmente devido ao efeito das intempéries e as aberturas das ventilações não apresentam tela para proteção contra a entrada de animais. O sistema de iluminação aparenta ser ineficiente.

**Fachada posterior do reservatório**

**Saídas de ventilação do reservatório sem tela de proteção contra entrada de animais.**

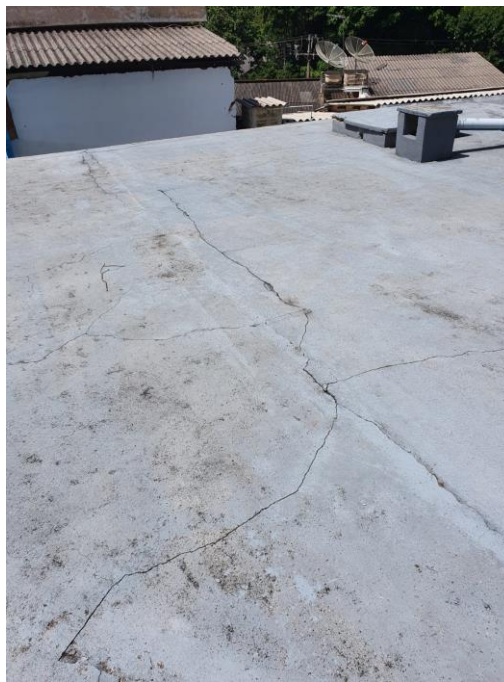
f. Laje de cobertura do reservatório.

**trincas na laje da cobertura**

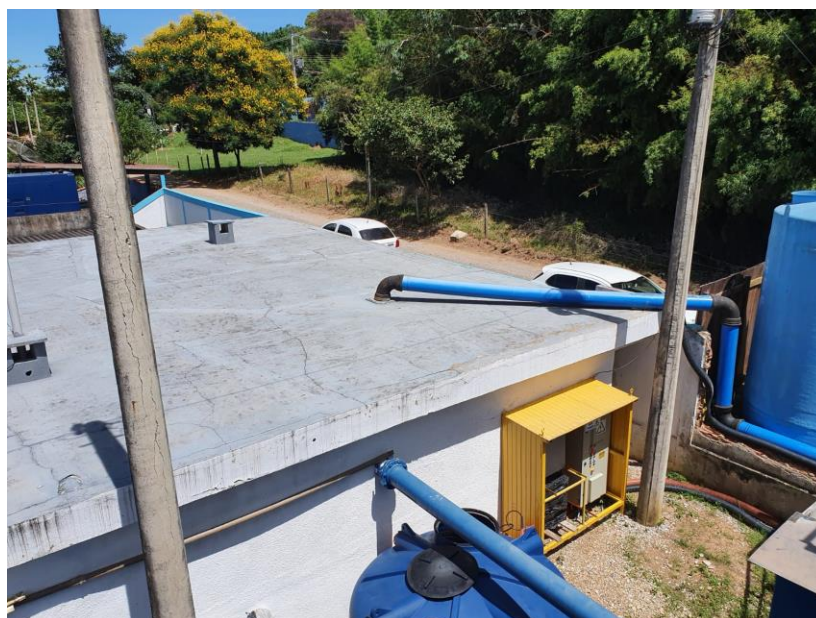
g. Abastecimento feito pela ETA Móvel.

**Tubulação DEFOFO DN 150 mm que sai da ETA móvel e abastece o reservatório**
