# **RELATÓRIO DE FISCALIZAÇÃO**

## **AGENERSA/CASAN Nº 025/2023**

### **Reservatório Aninha Moura (Javary)**

**Miguel Pereira/ RJ**

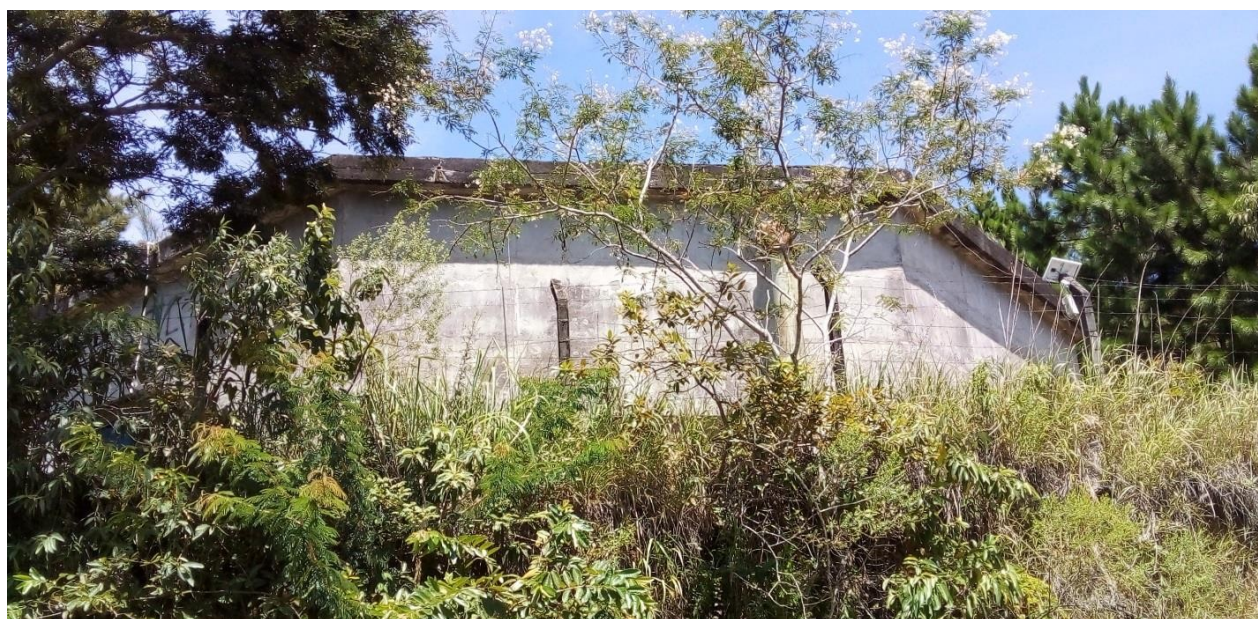
Vista frontal do reservatório Aninha Moura (Javary) - Miguel Pereira

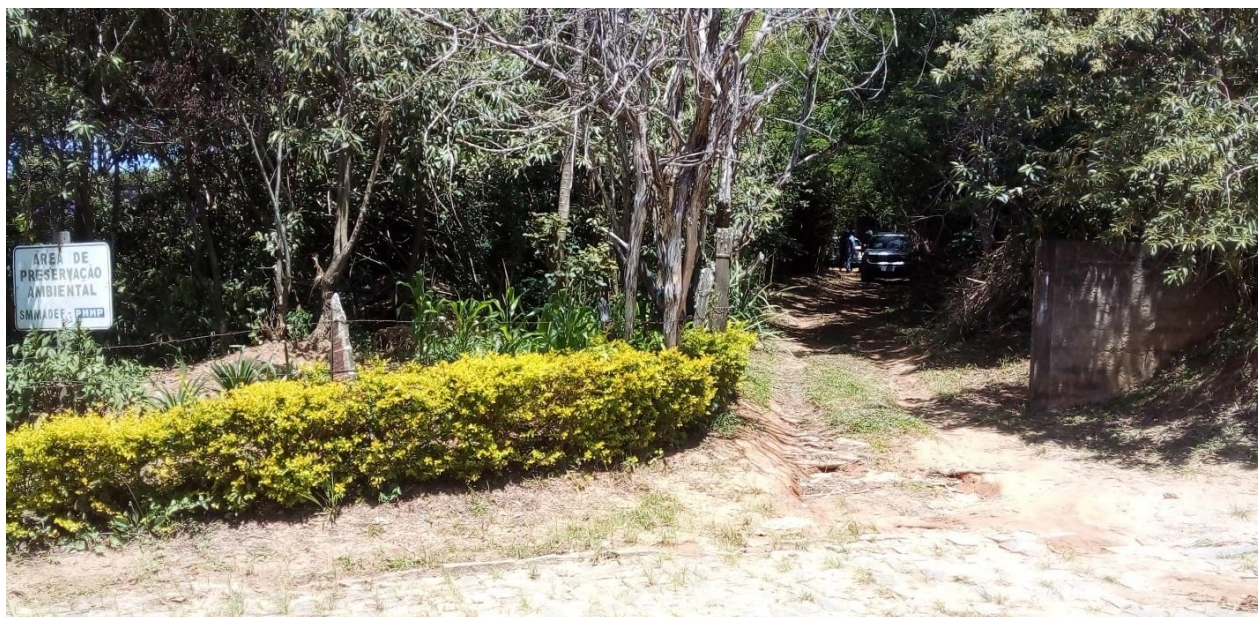
### **a. Falta de placa de identificação do reservatório**

**Entrada do acesso ao reservatório.**

- a. Providenciar placa de identificação para o reservatório
- b. Providenciar recuperação da cerca eliminando pontos onde os arames que estão trançados e recuperar ou substituir os mourões em mau estado de forma a garantir melhor proteção do reservatório contra a entrada de pessoas e animais;

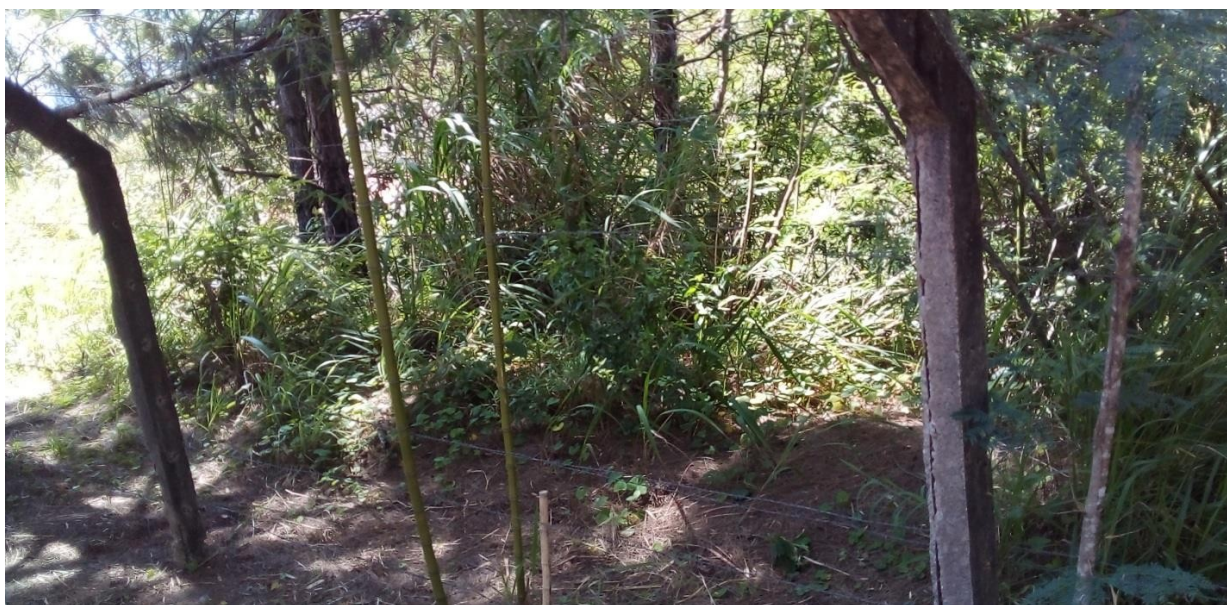
**b. Cerca de proteção com pontos vulneráveis.**

Existem pontos na cerca onde os arames estão trançados gerando vão que permitem a passagem de pessoas e animais. E alguns mourões estão deteriorados e com armação expostas dando sinais de enfraquecimento.

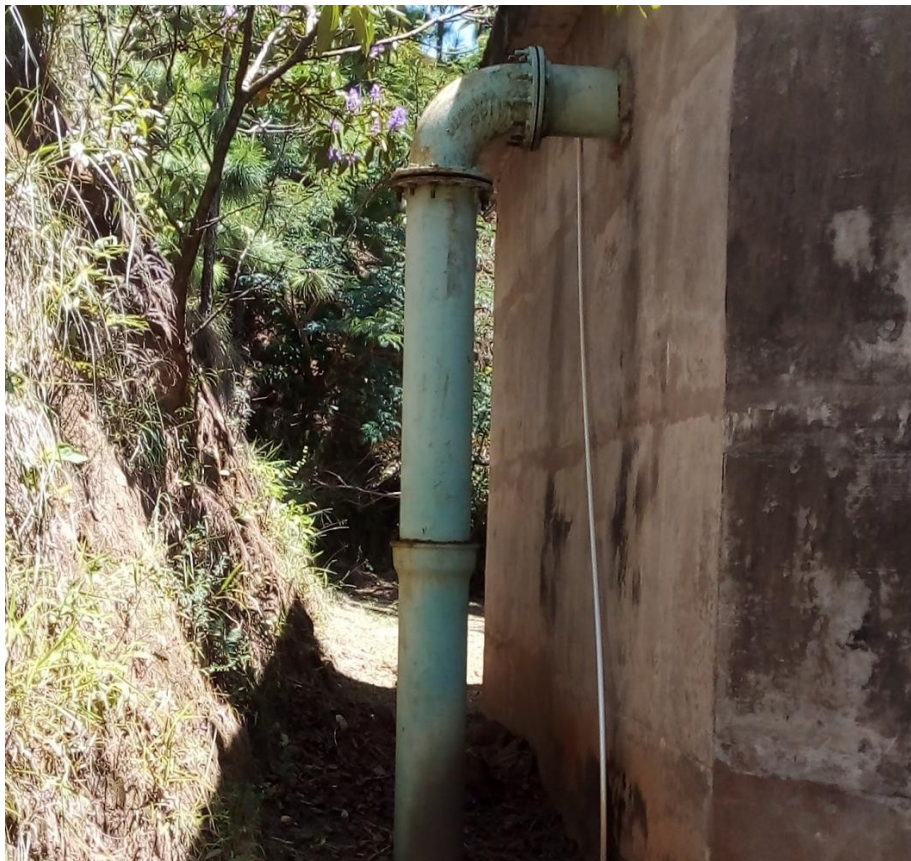
**c. Pintura das paredes do reservatório.**

As paredes do reservatório estão com a pintura desgastada deixando amostra o reboco / concreto

- c. Apresentar cronograma prevendo pintura das paredes do reservatório;
- d. Apresentar cronograma de instalações de iluminação no local ou justificativa para não existência desta;

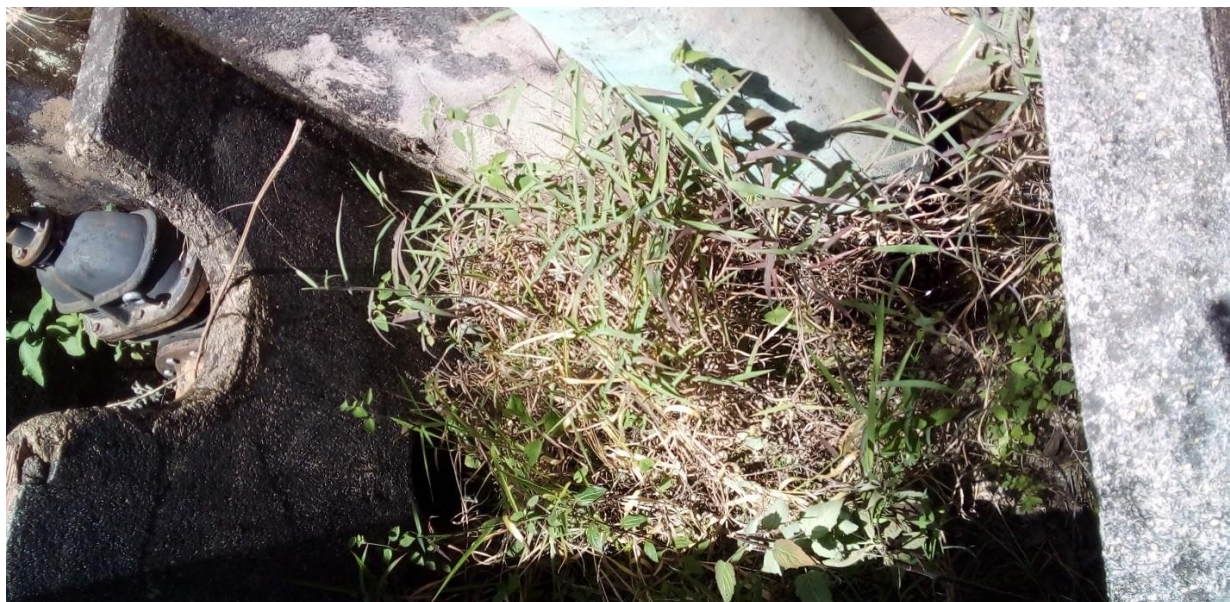
#### **e. Dreno e limpeza de fundo do reservatório.**

Foi verificado e confirmado pelo funcionário da concessionária que não foi realizado limpeza no interior do reservatório após sua assunção da operação no local, existindo vegetação e entulho no interior do tubo de dreno confirmando a não uso desde dreno já a um bom tempo.

- e. Providenciar limpeza e capina na caixa de registro de dreno e de extravasamento, providenciar colocação de tampa de concreto (ou outro material que atenda) sobre a caixa de dreno e extravasamento;

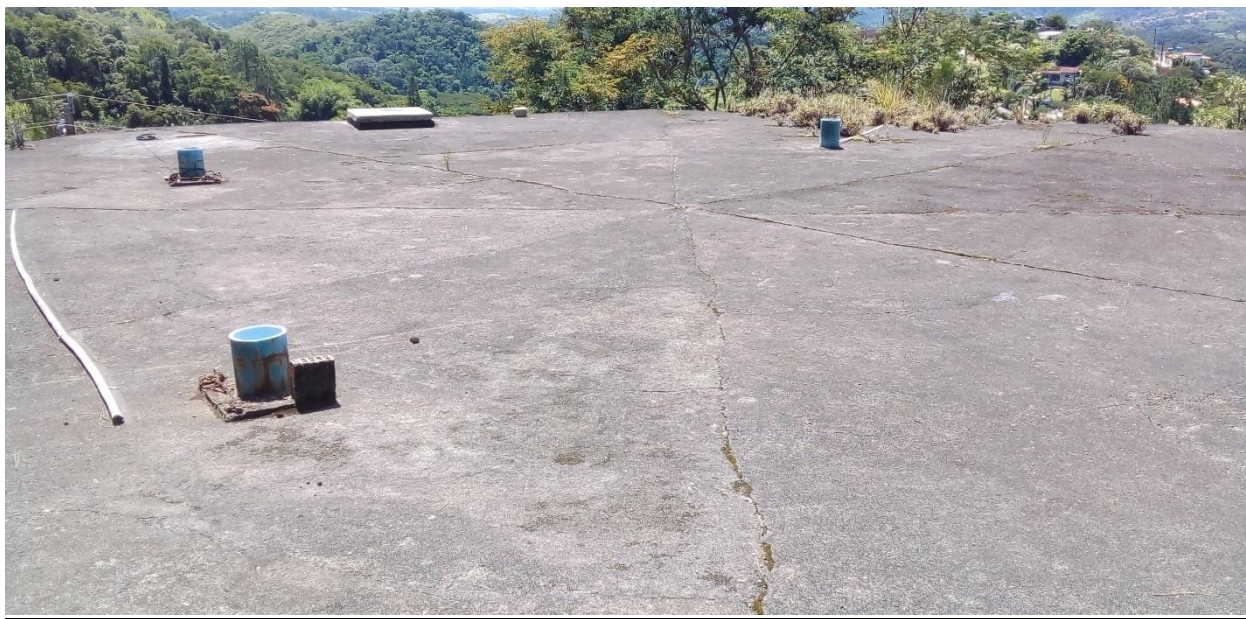
## f. Ventilação

Foi verificado que as aberturas de ventilação na cobertura do reservatório não têm qualquer tipo de proteção contra entrada de animais ou até mesmo outros materiais que possam ser carregados pelo vento, uma vez que as aberturas estão livres em sentido vertical.

- f. Providenciar adequação dos dutos de ventilação do reservatório de forma a impedir a entrada de pequenos animais e outros materiais que possam ser carreados pelo vento para o interior do reservatório;

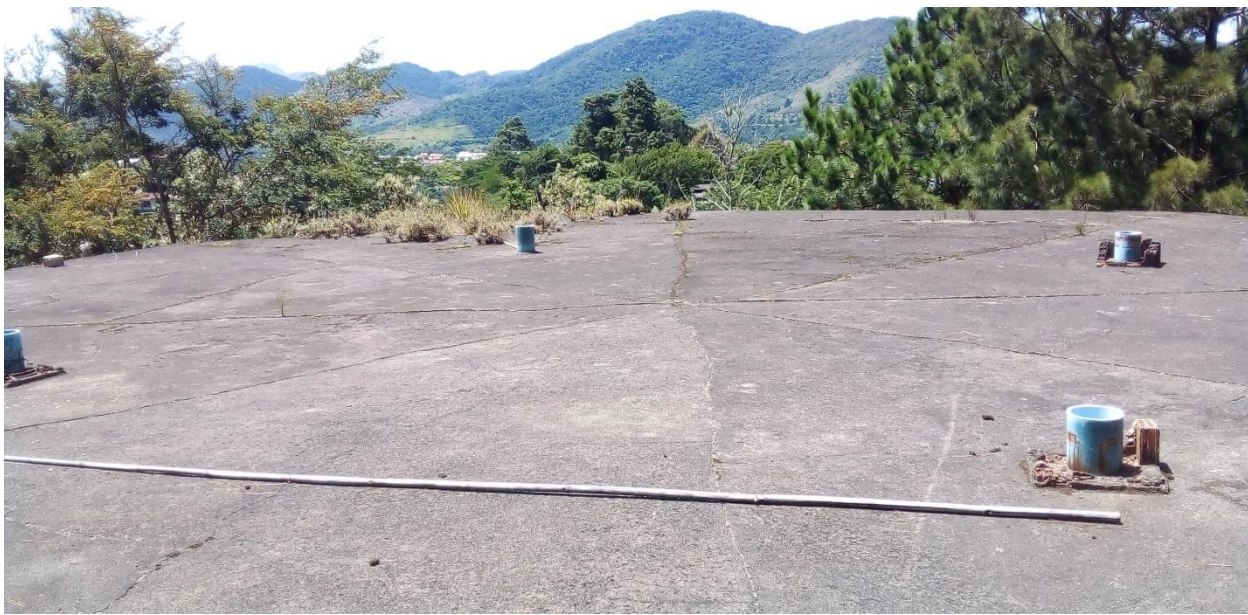
#### **g. Cobertura**

Foi verificado a existência de vegetação sobre a cobertura que é de laje de concreto sendo esta vegetação prejudicial a estrutura retendo umidade e contribuindo para aparecimento de trincas, foi verificado também a existência de trincas que se originam no centro da laje e vão até os vértices do octógono.

- g. Providenciar capina e limpeza da cobertura do reservatório e também aplicar alguma solução para que impeça a germinação e crescimento de vegetação sobre a cobertura;
