Agência Reguladora de Energia e Saneamento Básico do Estado do Rio de Janeiro

## RELATÓRIO DE FISCALIZAÇÃO

### RELATÓRIO DE VISITA TÉCNICA AGENERSA/CASAN Nº 29/2021

**ASSUNTO:** OFÍCIO Nº 066/2019 – ALERJ-DEPUTADO VAL CESAR. FALTA DE ÁGUA NA RUA CAPITÃO CRUZ – BAIRRO DE CORDOVIL/RJ

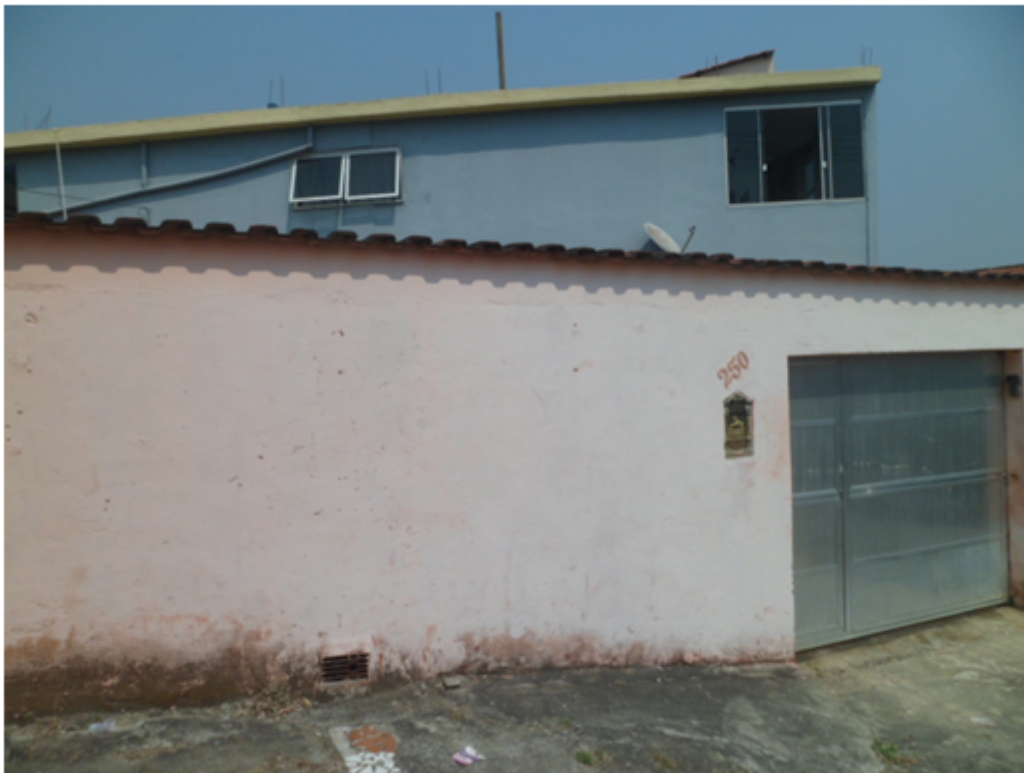
Foto 01 – Rua Balduino Aguiar, 250 – Frente da casa

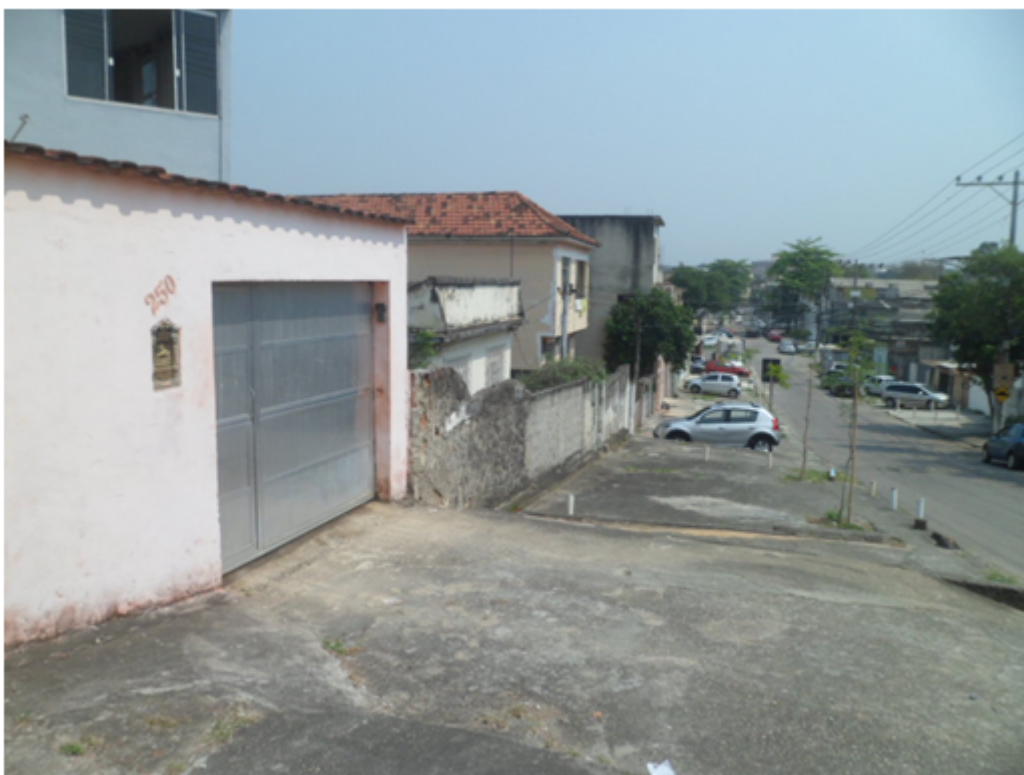
Foto 02 – Rua Balduino Aguiar, 250 – Frente da casa com a rua

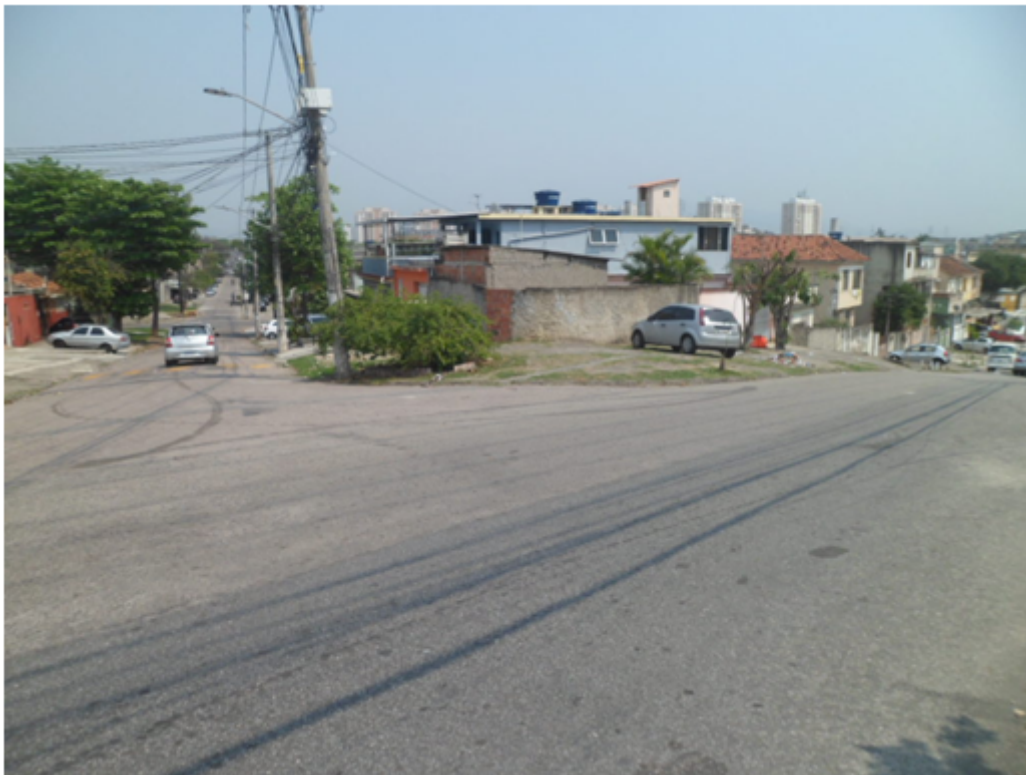
Foto 03 – Rua Balduino Aguiar com Rua Capitão Cruz

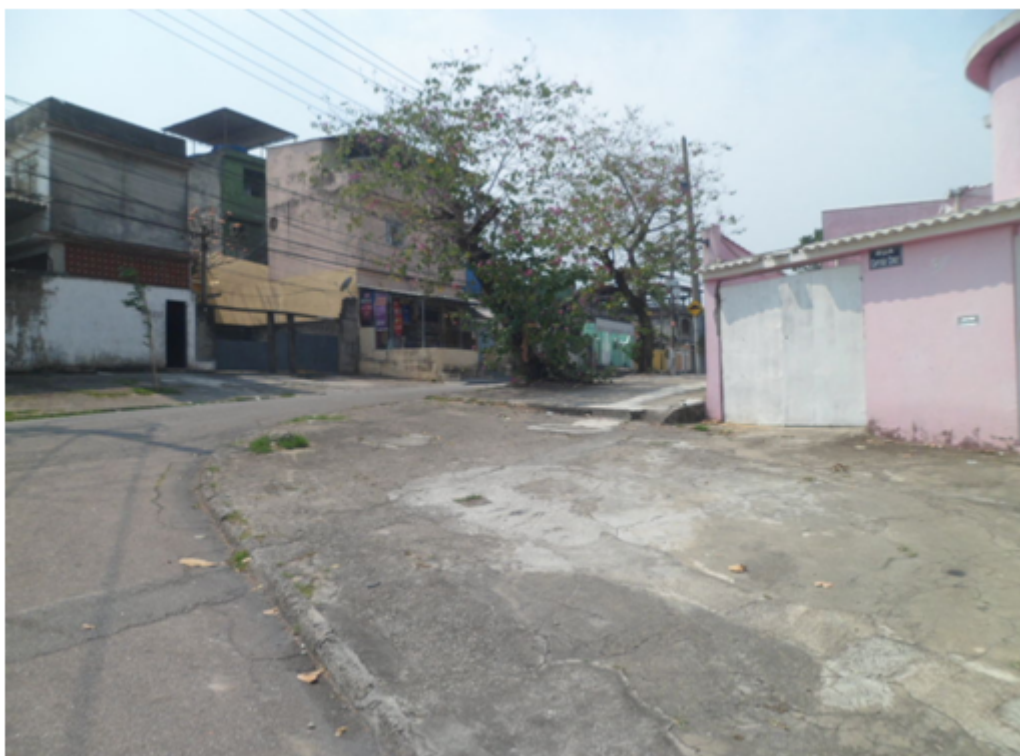
Identificou-se que na Rua Capitão Cruz foi realizada uma obra de substituição de rede nas duas extremidades da rua, conforme fotos nº 04, 06, 07 e 08. Ainda, conforme projeto, as obras foram realizadas nos logradouros: Rua Capitão Cruz (trecho entre a Rua Balduino de Aguiar x Rua Oliveira Melo), conforme foto nº 09, concluídas em janeiro de 2021.

Foto 04 – Rua Capitão Cruz – Obras realizadas no início da rua

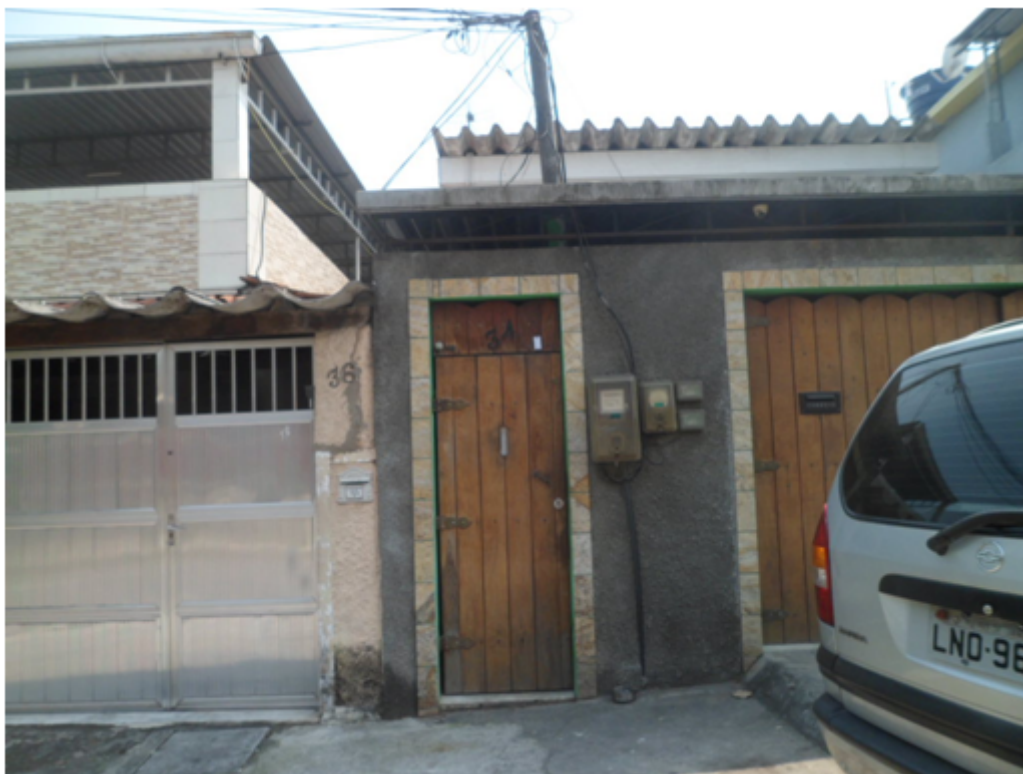
Foto 05 – Rua Capitão Cruz, 34 – Frente da Casa

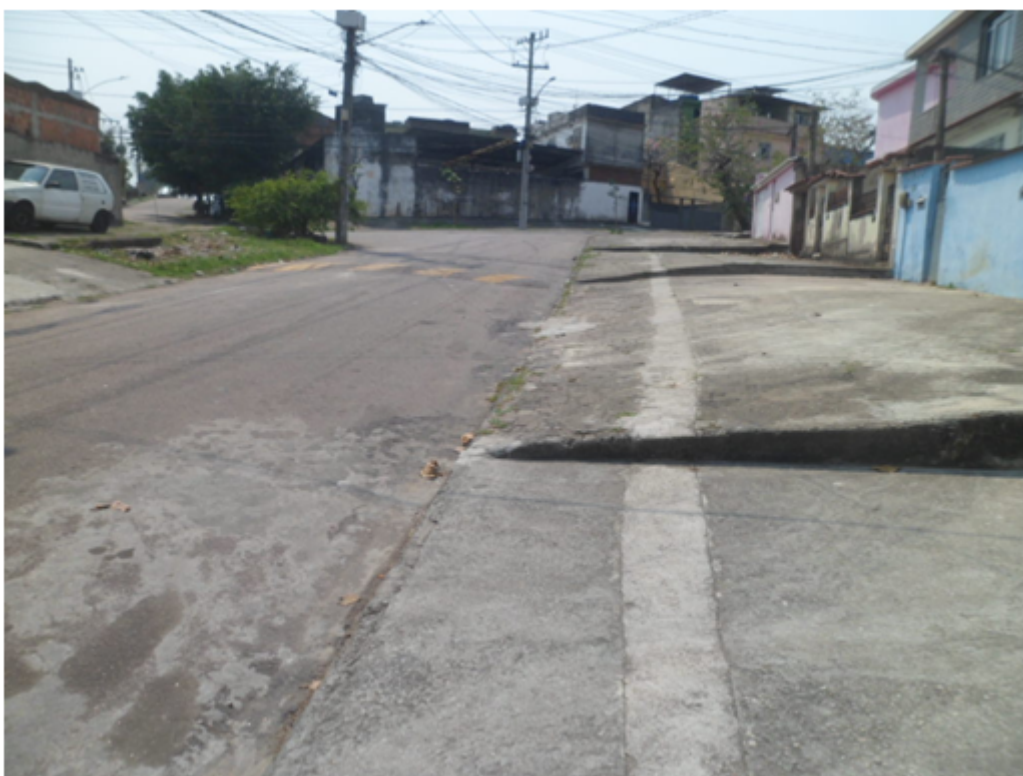
Foto 06 – Rua Capitão Cruz – Marcas das obras de substituição de rede

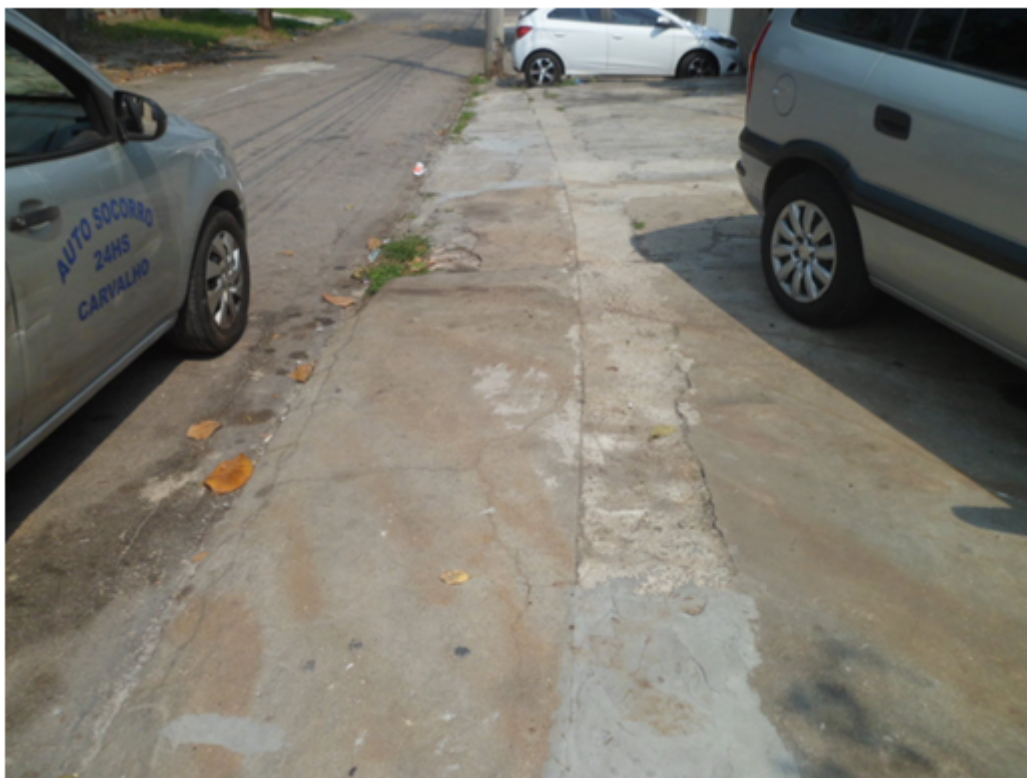
Foto 07 – Rua Capitão Cruz – Marcas da obra de substituição de rede

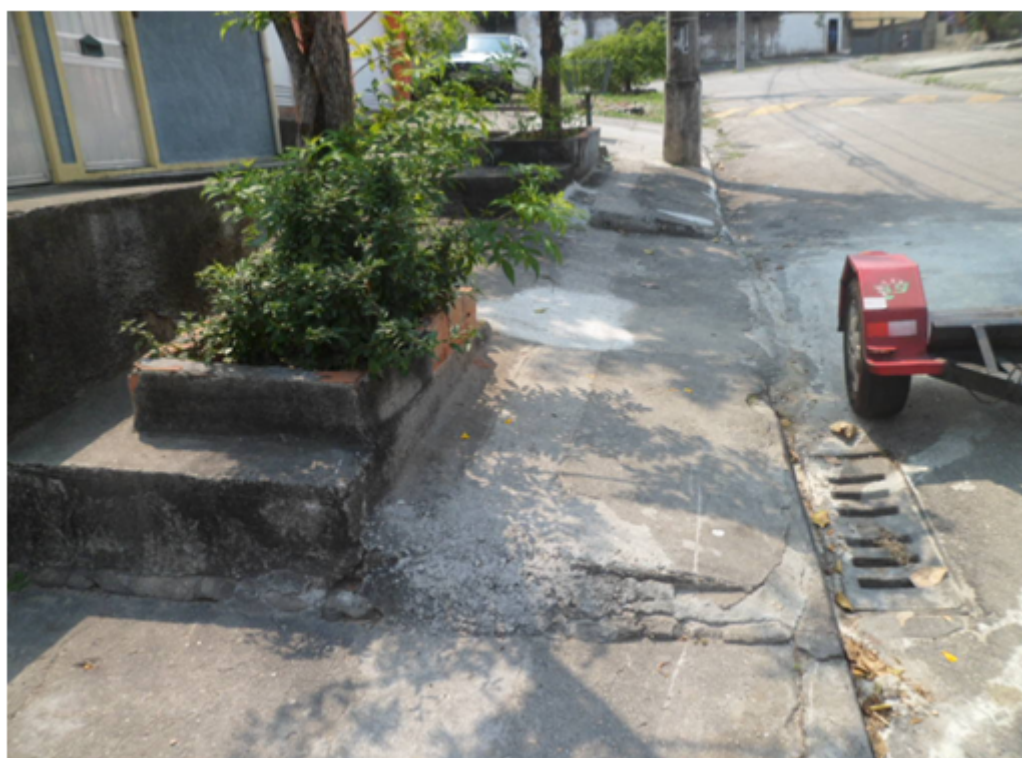
Foto 08 – Rua Capitão Cruz – Marcas da obra de substituição de rede

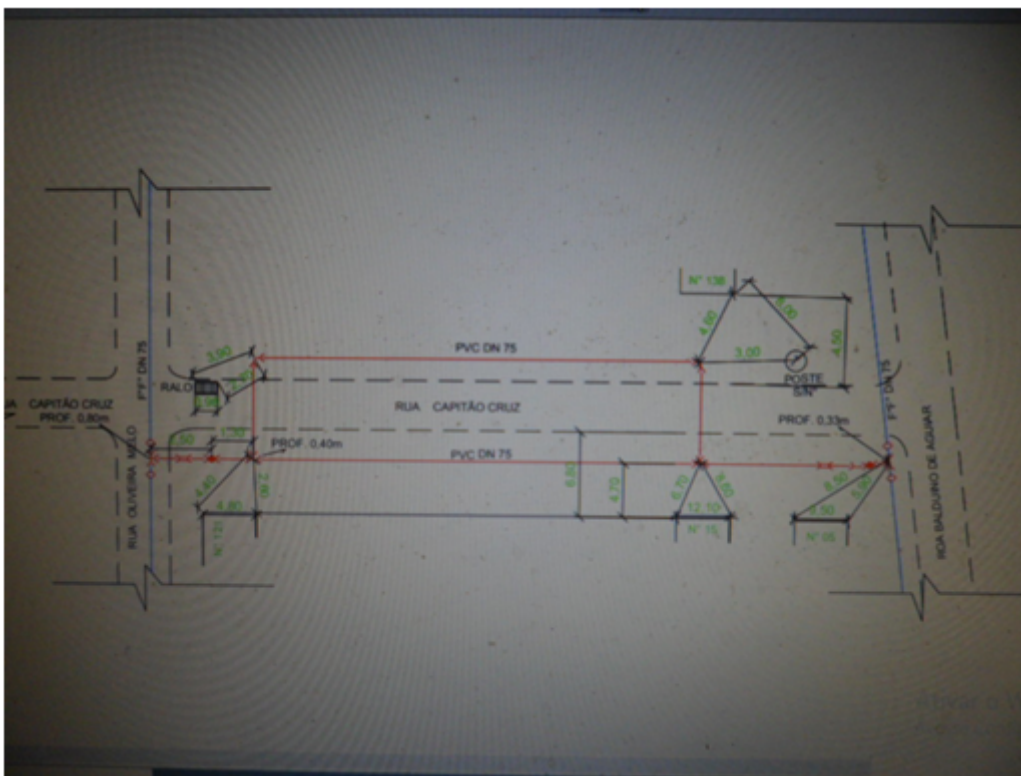
Foto 09 – Rua Capitão Cruz – Projeto da obra de substituição de rede

Identificou-se que na Rua Capitão Cruz foi realizada uma obra de substituição de rede nas duas extremidades da rua, conforme fotos nº 04, 06, 07 e 08. Ainda, conforme projeto, as obras foram realizadas nos logradouros: Rua Capitão Cruz (trecho entre a Rua Balduino de Aguiar x Rua Oliveira Melo), conforme foto nº 09, trazendo uma melhor performance e regularidade no abastecimento de água das referidas ruas.
