## RELATÓRIO DE FISCALIZAÇÃO

### RELATÓRIO DE VISITA TÉCNICA AGENERSA/CASAN Nº 30/2021

**ASSUNTO:** MP/RJ 2021.00282132 – Requerimento de Manifestação – 2ª Promotoria de Justiça de Defesa do Consumidor e do Contribuinte - PJDC - Inquérito Civil PJDC nº 584/2021.

A Visita Técnica realizada em 21/09/2021, na Estrada do Guanumbi nº 674, no bairro de Freguesia – Jacarepaguá – Rio de Janeiro/RJ.

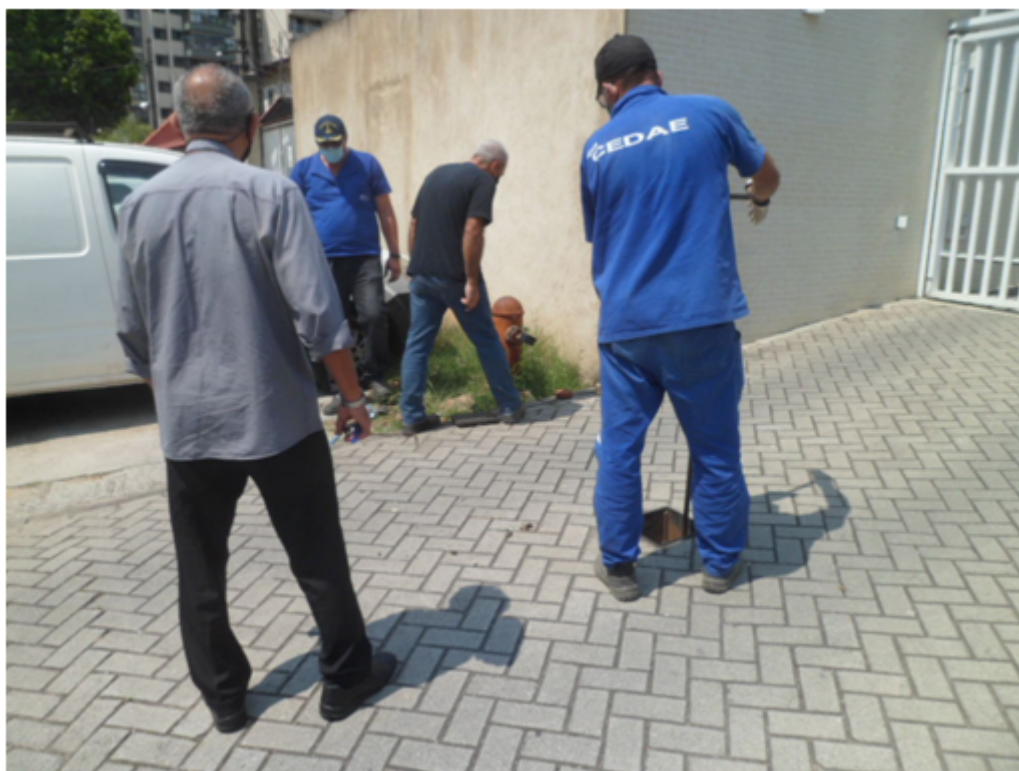
Foto 04 – Equipe da CEDAE Preparando para instalação de Manômetro Próximo ao nº 270

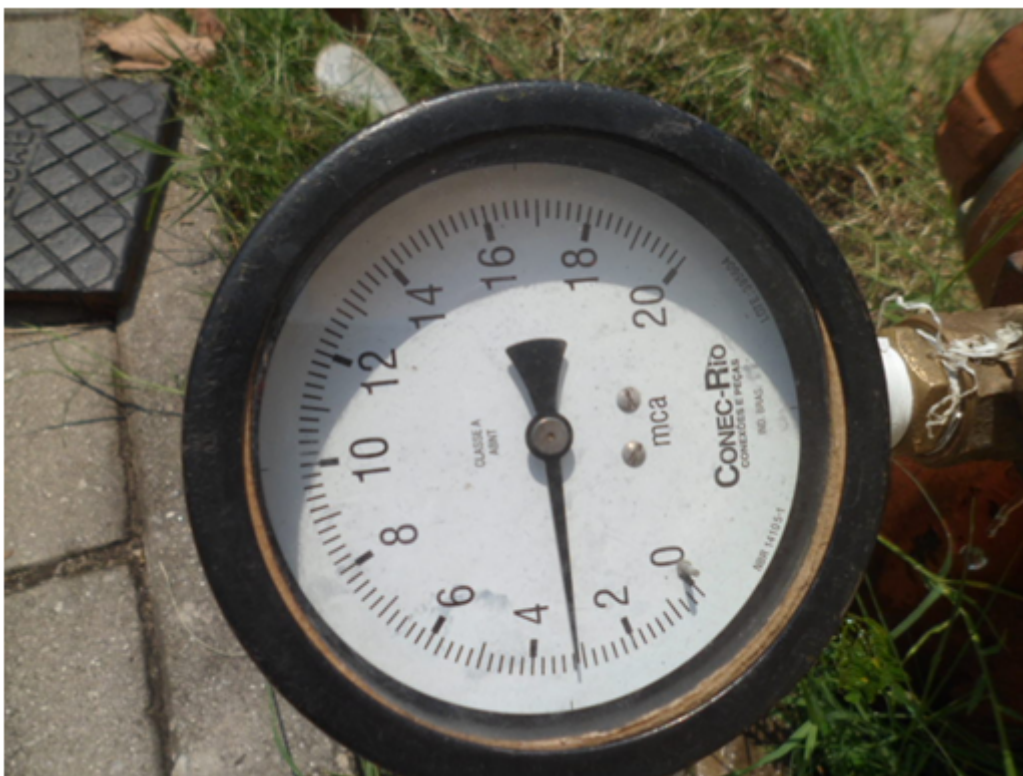
Ainda, foi medida a Pressão Hidráulica da referida Estrada com Manômetro, marcando 3.2 M.C.A. conforme fotos nº 05.

Foto 05 – Manômetro Marcando 3,2 M.C.A (Metros de Coluna D'água)

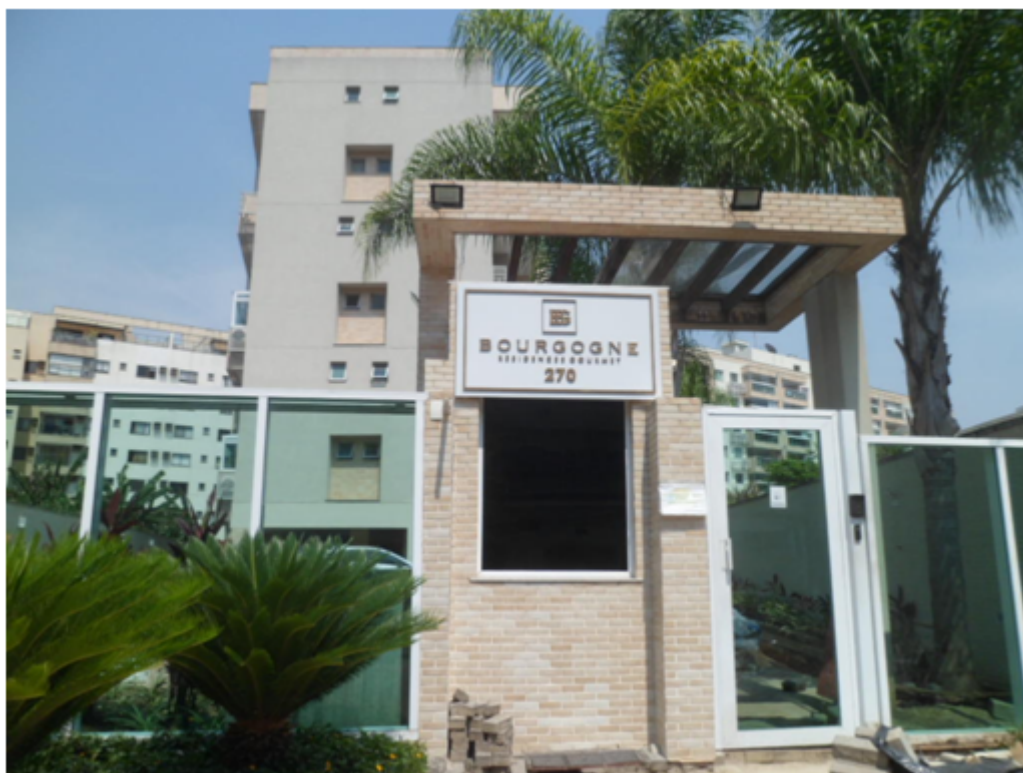
Foto 06 – Estrada do Guanumbi, 270, Freguesia – Jacarepaguá

Entretanto, esta fiscalização realizou uma pesquisa de campo nos seguintes endereços: Estrada do Guanumbi, 270 – Condomínio Bourgogne, Sr. Rafael Freitas – Administrador; Estrada do Guanumbi, 598, Sr. José Roberto Assad e Estrada do Guanumbi, 627, Sr. Reginaldo Pinto, conforme fotos nº 06, 07 e 08, deste relatório. Todos os pesquisados atestaram que estavam com o abastecimento normalizado.
