# **RELATÓRIO DE FISCALIZAÇÃO**

## **AGENERSA/CASAN Nº 33/2022**

### **Estação de Tratamento de Esgoto São Gonçalo**

**Boa Vista / São Gonçalo**

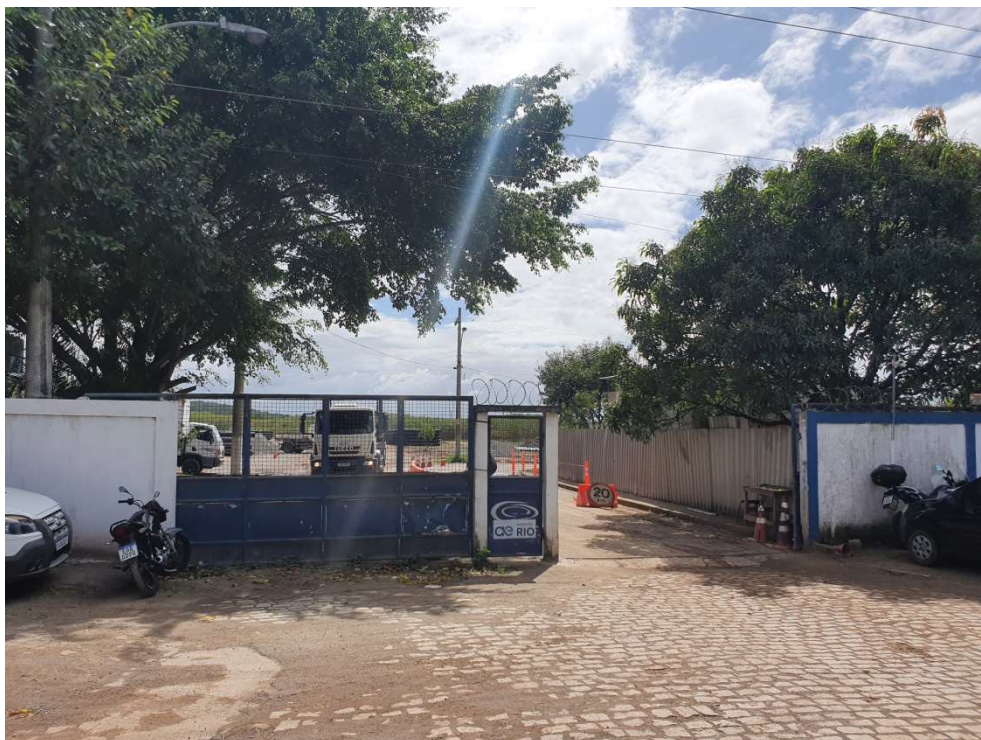
Foto 01 – Entrada da Estação de Tratamento de Esgoto

- Entrada da Estação de Tratamento de Esgoto (Fotos 01).

- a) A ETE encontra-se cercada e limpa;
- b) Não há placa na entrada da ETE;
- c) Caixa de chegada necessitando de manutenção;
- d) Elevatória de esgoto bruto opera com apenas um conjunto motor-bomba. De acordo com os técnicos, suficiente para recalcar todo o esgoto.

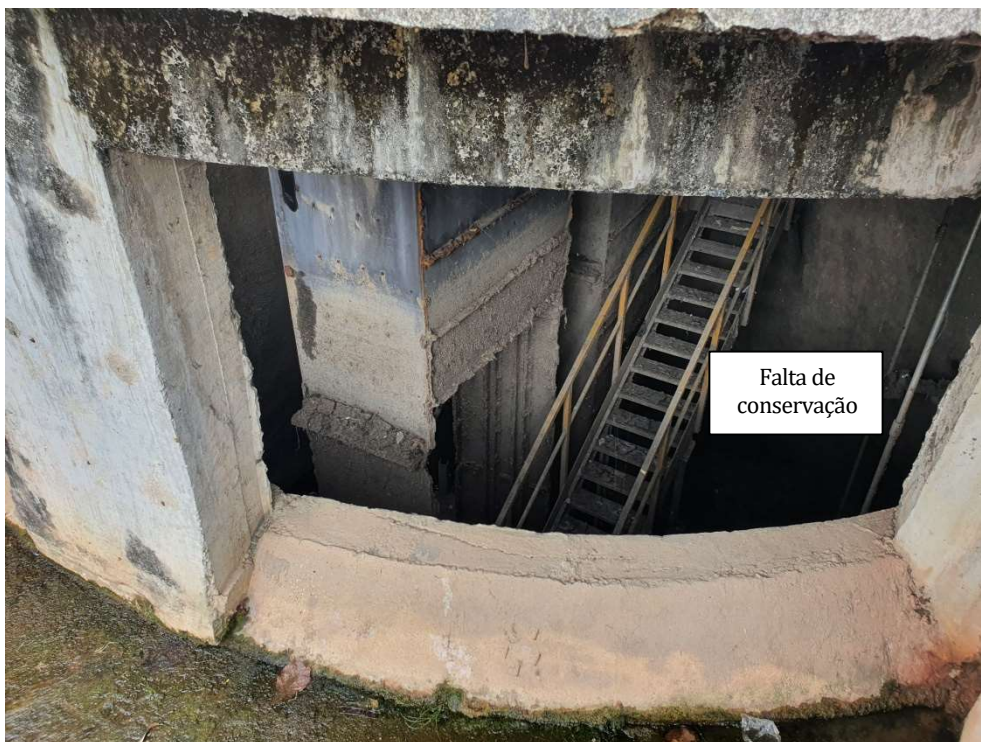
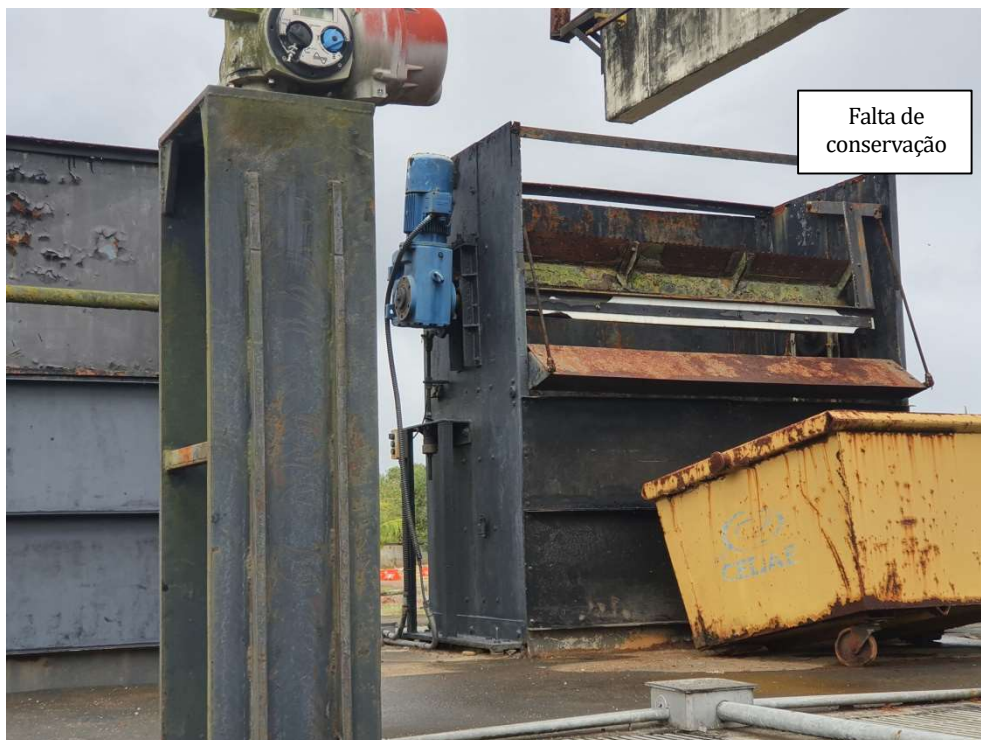
- Necessidade de manutenção na caixa de chegada (Fotos 02 e 03)

Foto 02 – Caixa de chegada

Foto 03 – Caixa de chegada

- e) Criar uma equipe para manutenção da ETE (Pintura, restaurações, etc);
- f) Apresentar o cronograma para manutenção do raspador do desarenador fora de operação;

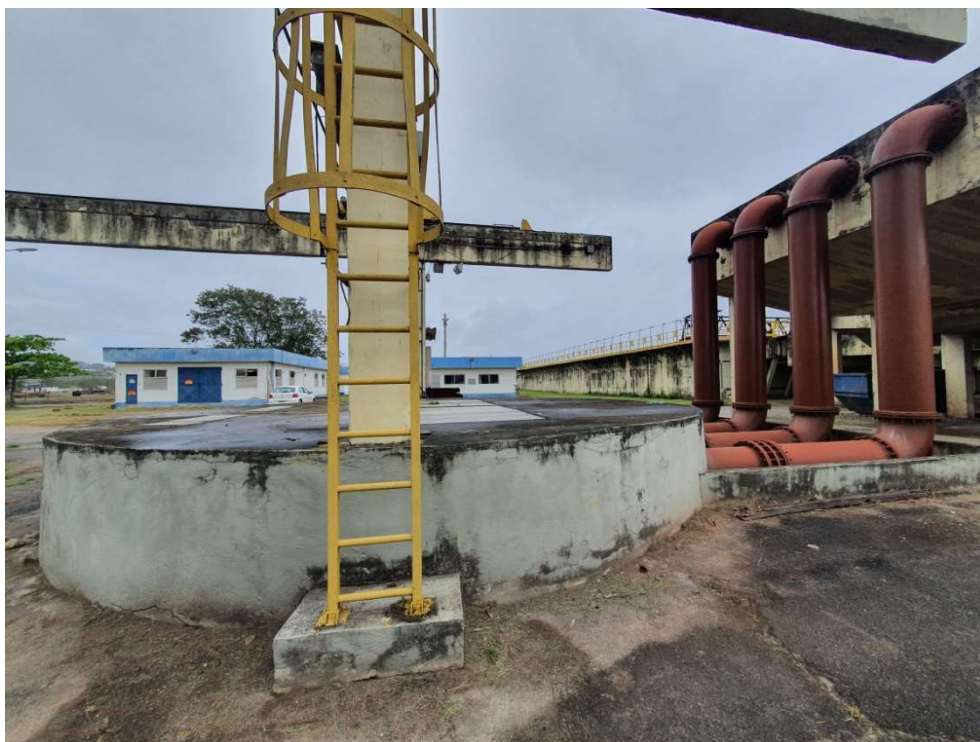
Foto 04 – Casa de bombas da elevatória

Como a vazão de chegada é menor que a de projeto, a ETE opera apenas com um conjunto motor-bomba. De acordo com os técnicos da Concessionária, é suficiente para recalcar todo o esgoto.

- Casa de bombas da elevatória (Foto 04)

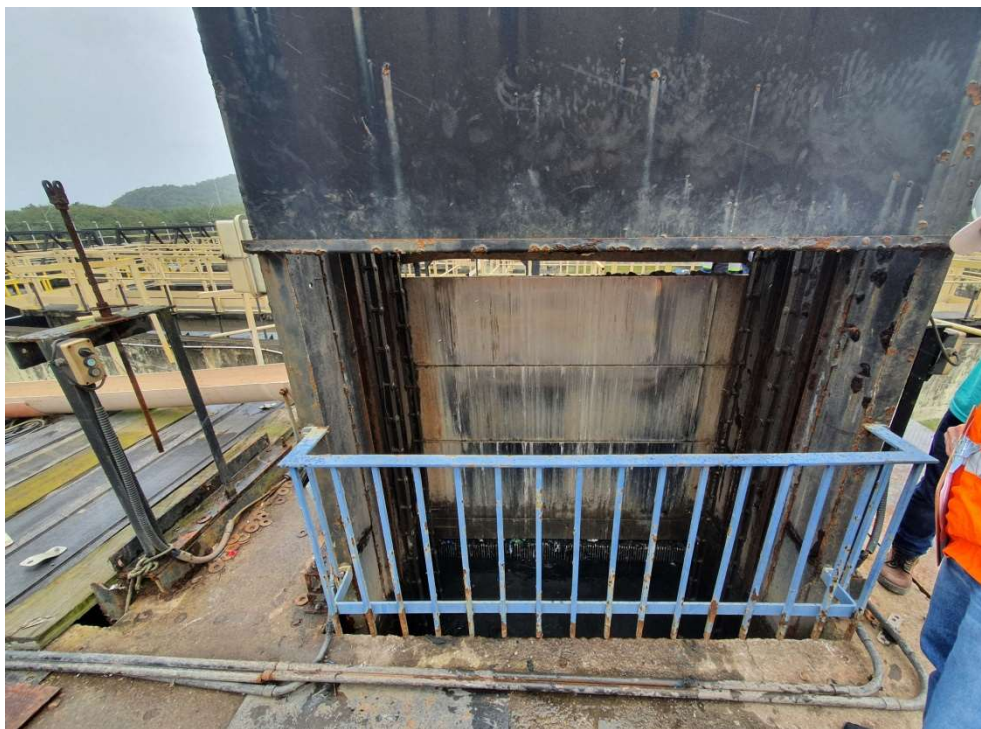
Estrutura encontra-se com pontos de corrosão, indicando falta de manutenção.

- Necessidade de manutenção da grade fina mecanizada (Fotos 05 e 06)

Foto 05 – Gradeamento fino mecanizada

- e) Gradeamento fino mecanizado apresenta pontos de corrosão, indicando falta de manutenção;
- f) Um dos desarenadores encontra-se completamente assoreado por estar em manutenção no raspador;

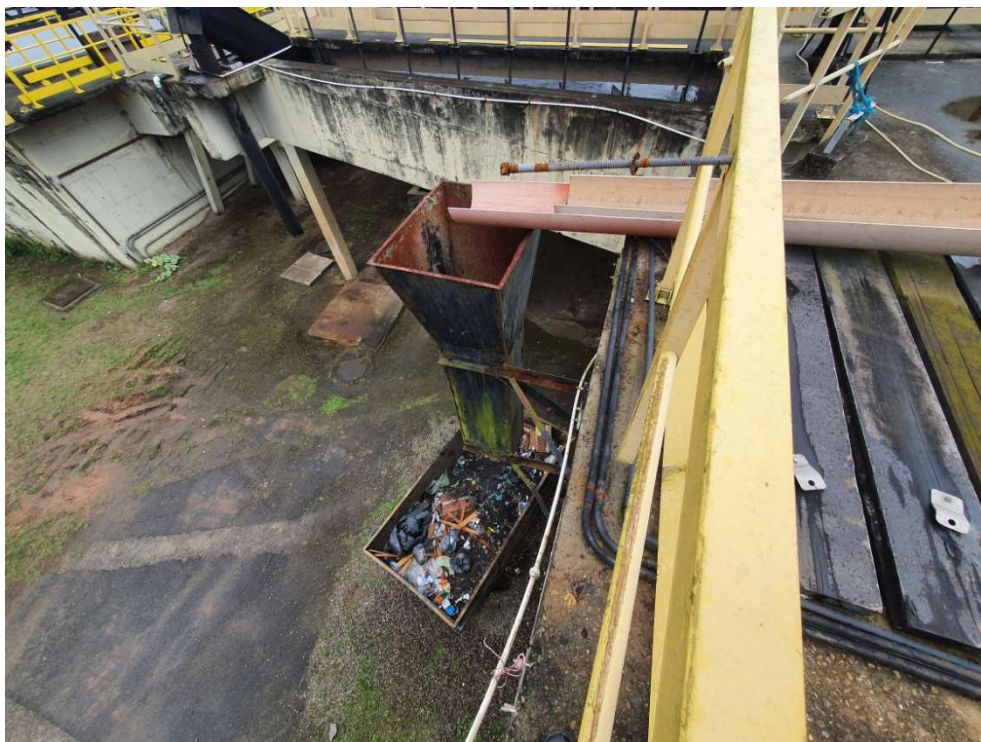
Foto 06 – Caçamba para sólidos retidos no gradeamento fino

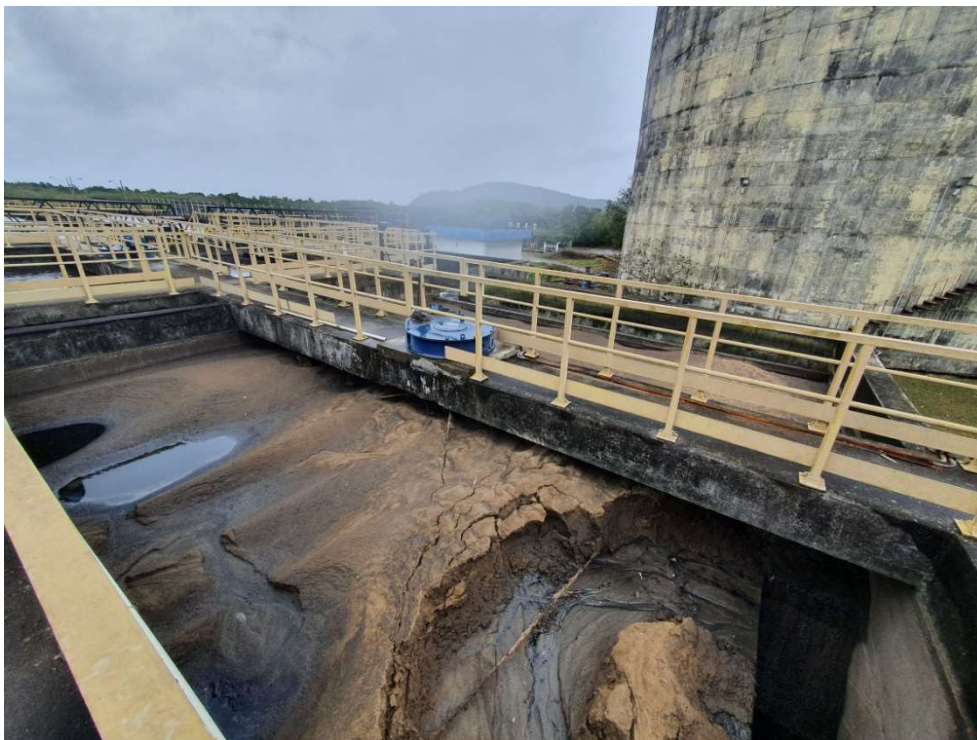
O Raspador de um dos tanques encontrava-se em manutenção. Com isso, somente um desarenador estava operando.

- Desarenadores – um inoperante para manutenção no raspador (Fotos 07, 08 e 09)

Foto 07 – Desarenador inoperante, raspador em manutenção

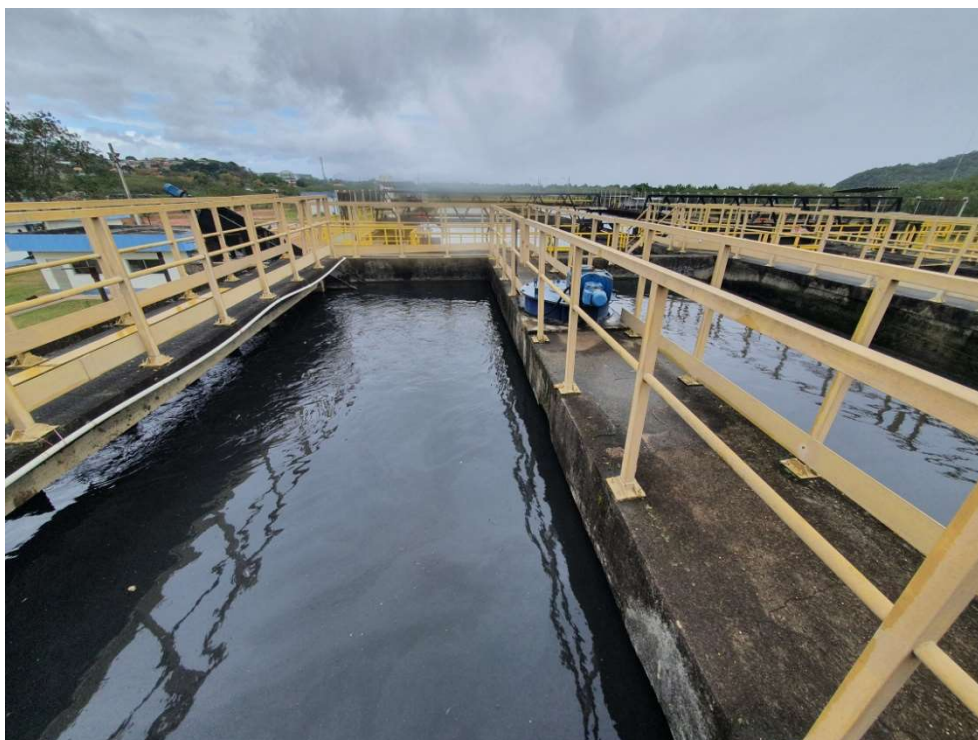
Foto 08 – Desarenador operando

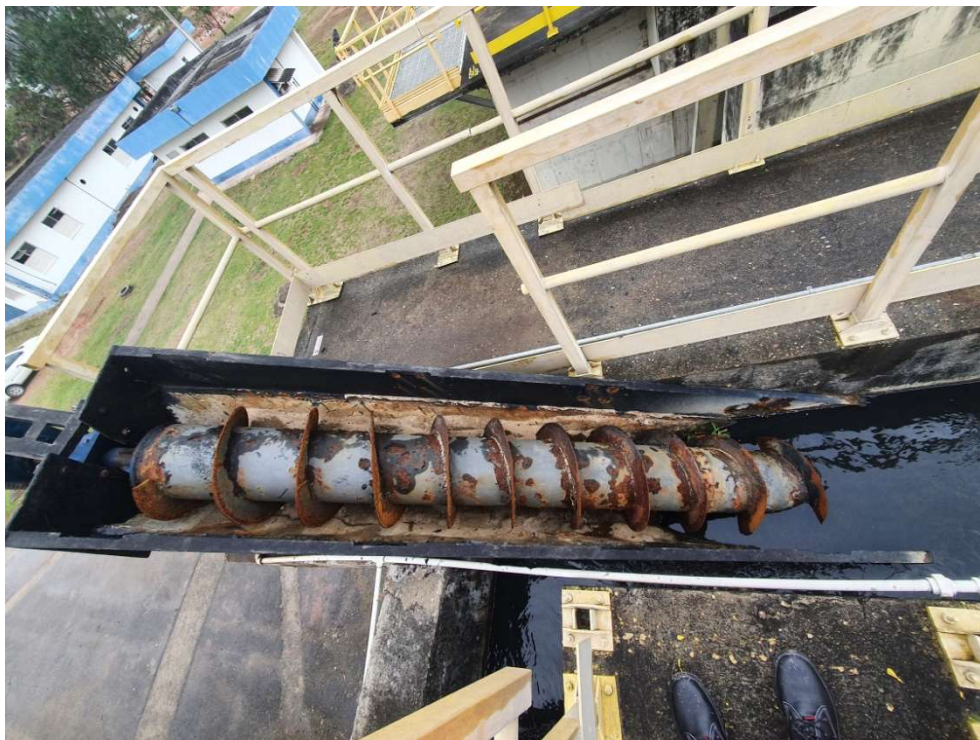
A Rosca transportadora de ambos os tanques encontrava-se com pontos de corrosão.

Foto 09 – Rosca transportadora com pontos de corrosão

- g) Rosca transportadora de ambos desarenadores encontra-se corroída, indicando falta de manutenção;
- h) Calha Parshall apresenta infiltração nas paredes, indicando falta de manutenção;

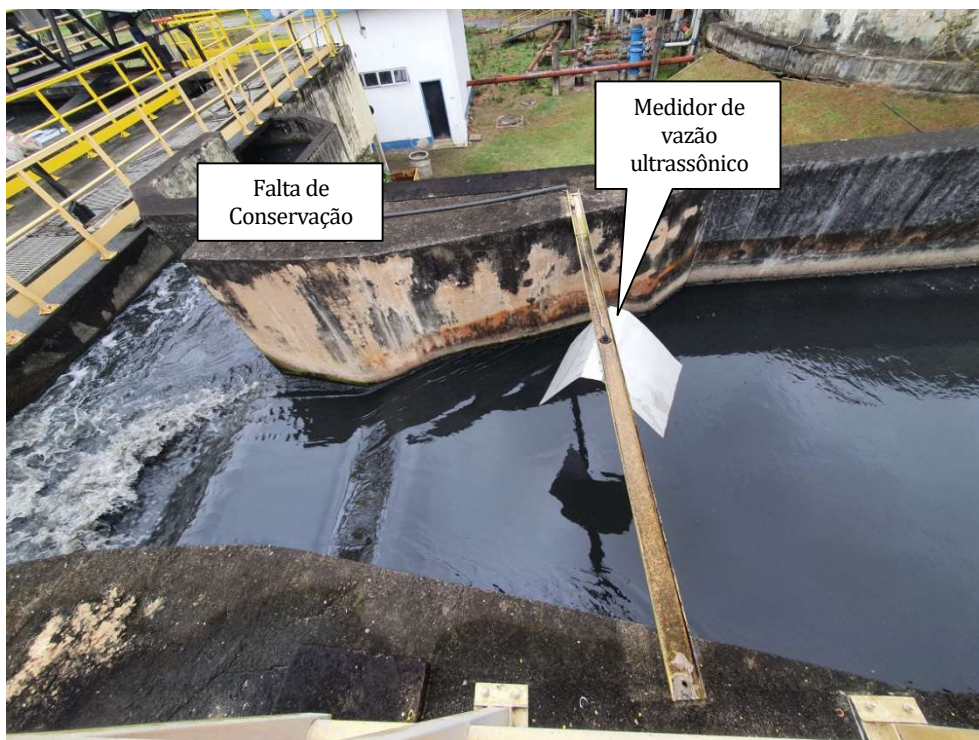
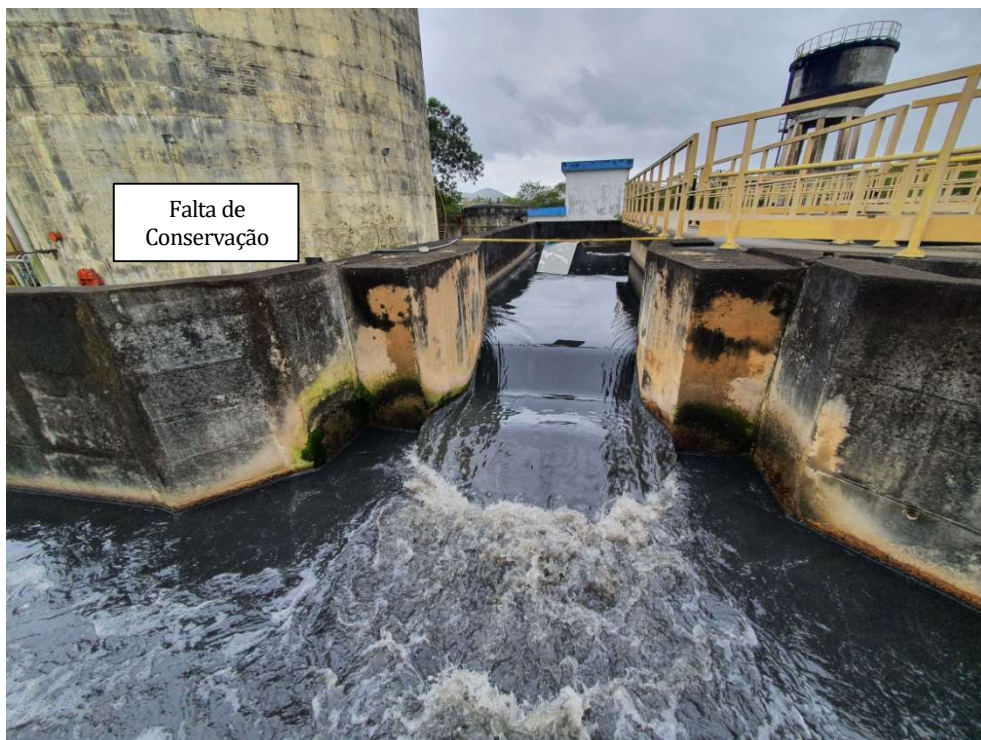
- Falta de conservação na Calha Parshall (Fotos 10 e 11)

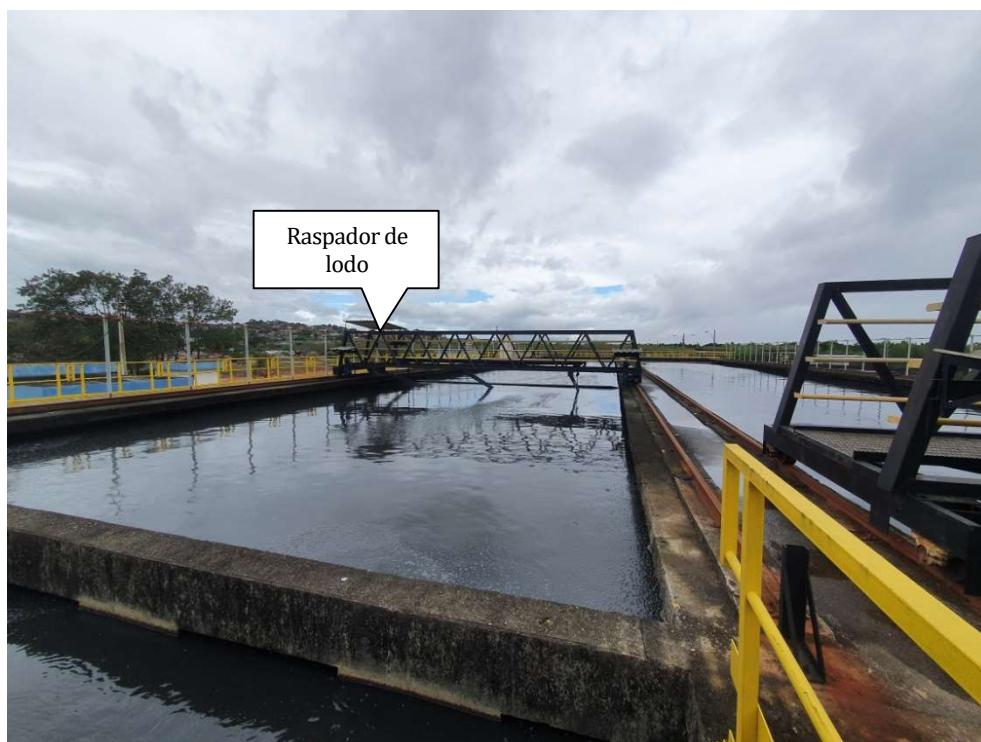
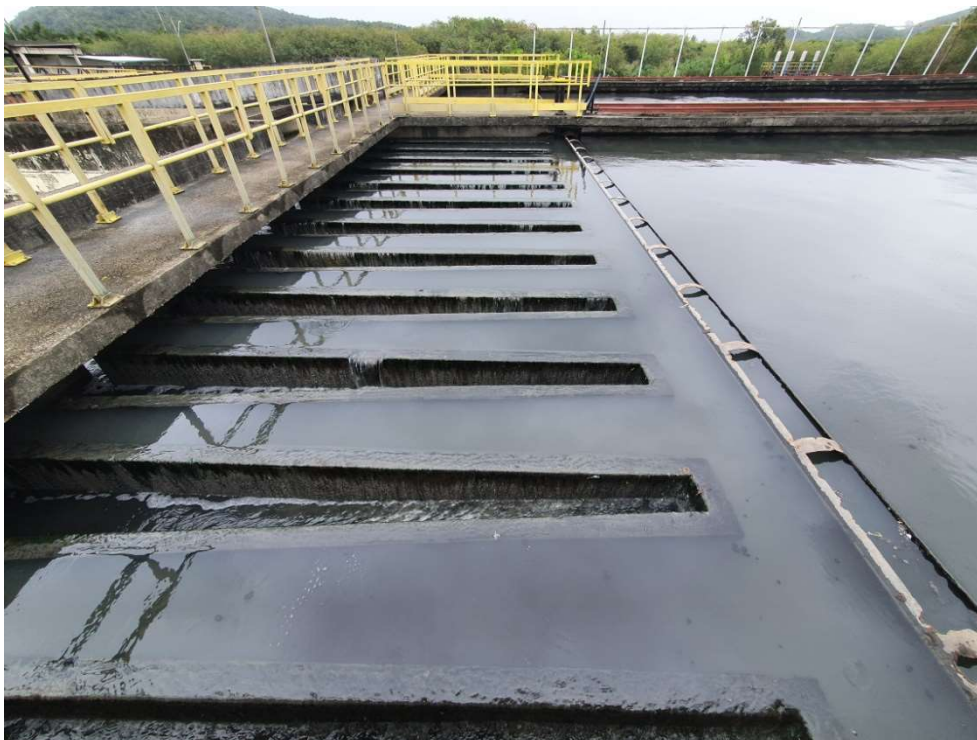
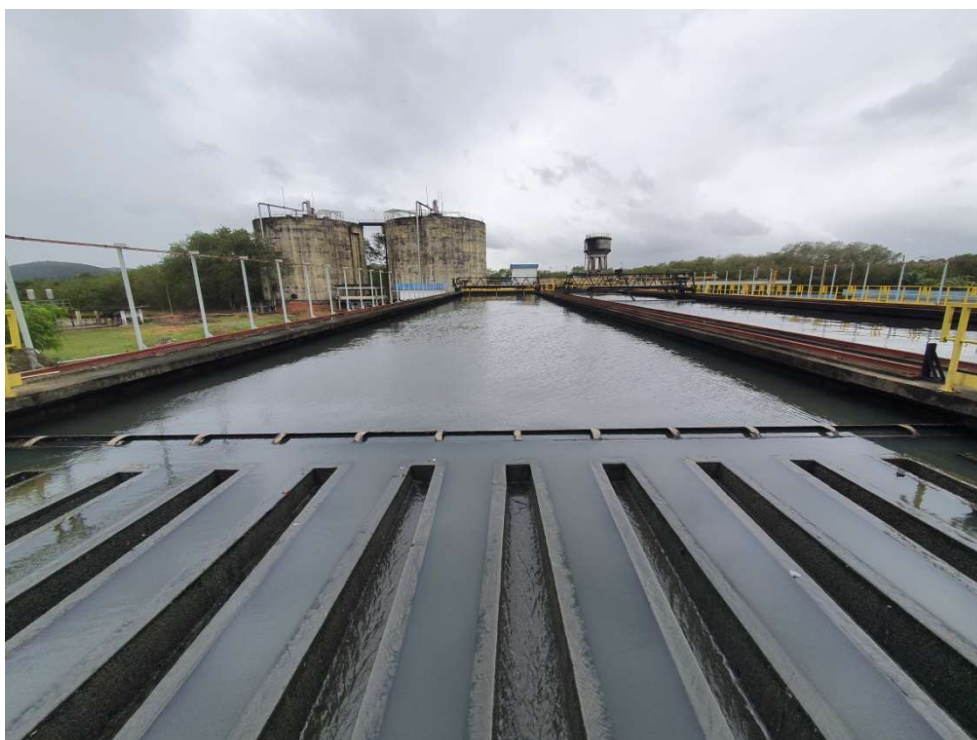
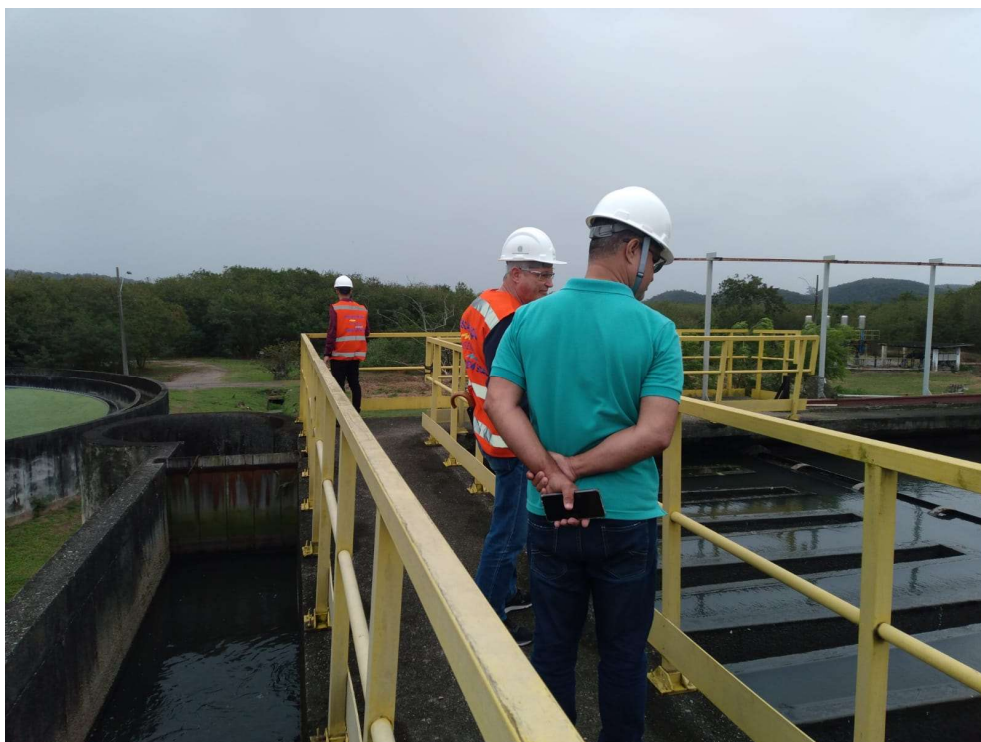
A ETE opera com apenas um decantador primário. A equipe técnica informou que trabalham com revezamento entre os decantadores, uma vez que a vazão de chegada é inferior a de projeto.

- Decantadores primários (Foto 12, 13, 14 e 15)

- i) De acordo com técnicos da Concessionária, os decantadores primários operam em regime de revezamento. Devido à baixa vazão de chegada. Ambos contam com raspadores de lodo;

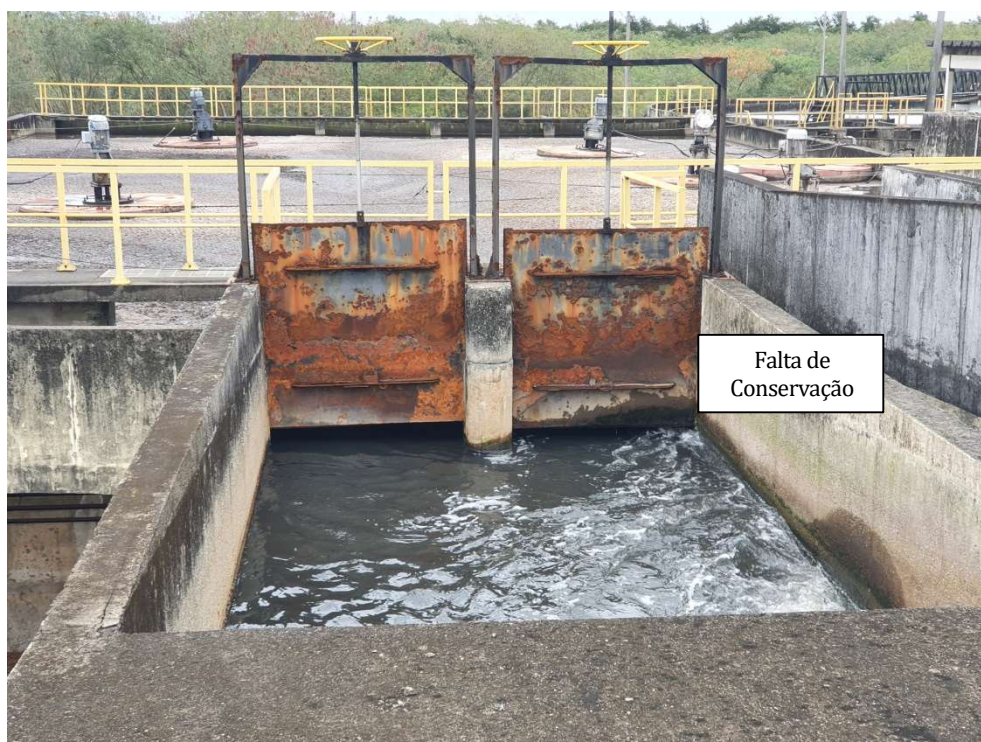
Foto 16 – Comporta para o tanque de aeração

- Comporta da calha de distribuição que encaminha o esgoto para o tanque de aeração encontra-se em estágio avançado de corrosão (Foto 16)

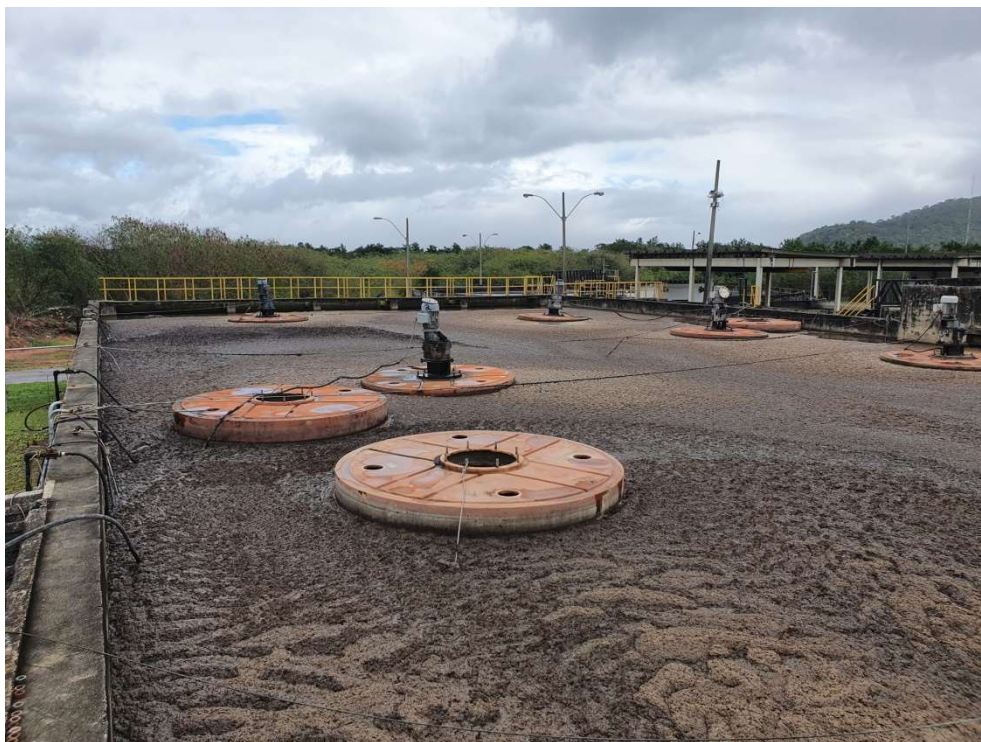
Foto 17 – tanque de aeração

Oito sistemas de aeração de misturador com introdução de oxigênio, das quais apenas cinco estão em operação.

- Tanque de aeração com cinco dos oito misturadores operando (Foto 17)

- l) Tanque de aeração conta com sistema de aeração de misturadores com injeção de oxigênio. Cinco dos oito aeradores encontram-se em operação;
- m) Um dos decantadores secundários apresenta enorme quantidade de algas, indicando alta concentração de nutrientes, como fósforo e nitrogênio;

- g) Apresentar justificativa para três dos oito aeradores estarem inoperantes;
- h) Identificar as unidades da ETE (Ex.: Laboratório de análises, copa, almoxarifado, etc);

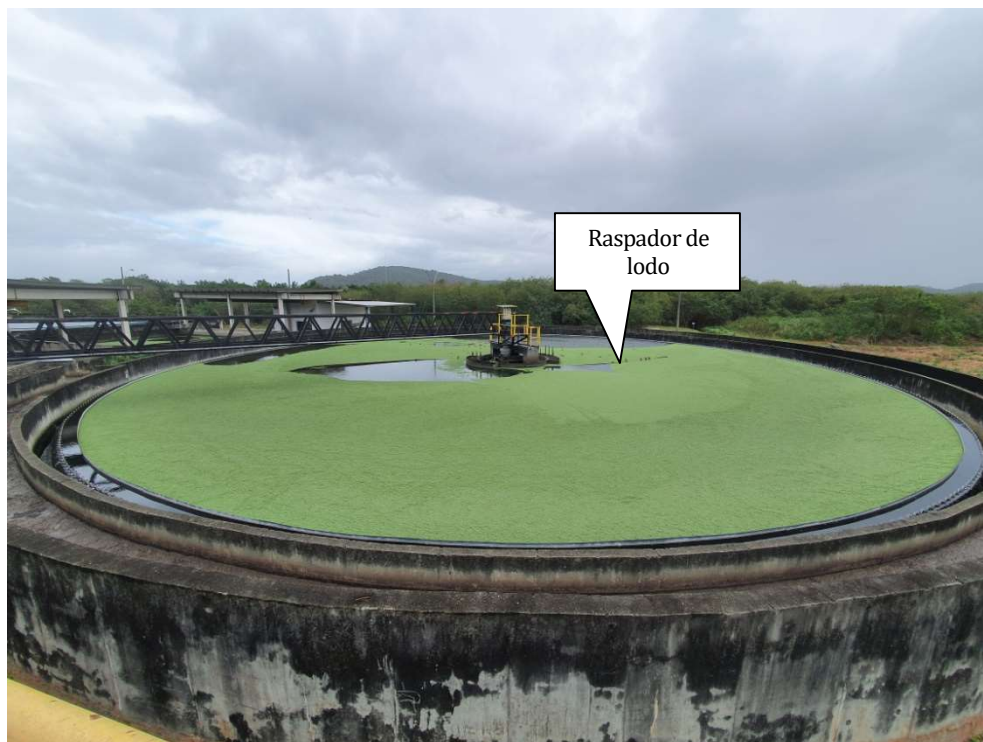
Foto 21 – Decantador secundário inoperante

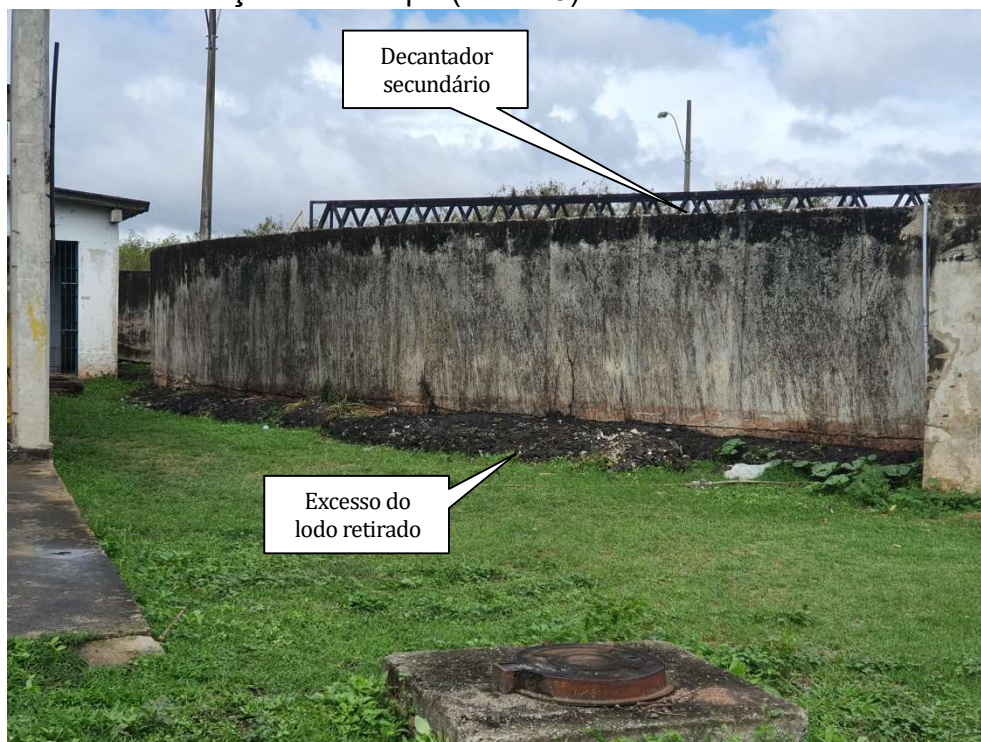
- Excesso de lodo superficial é retirado do decantador de forma manual e colocado em caçamba com pá (Foto 25)

Foto 25 – Excesso do lodo superficial

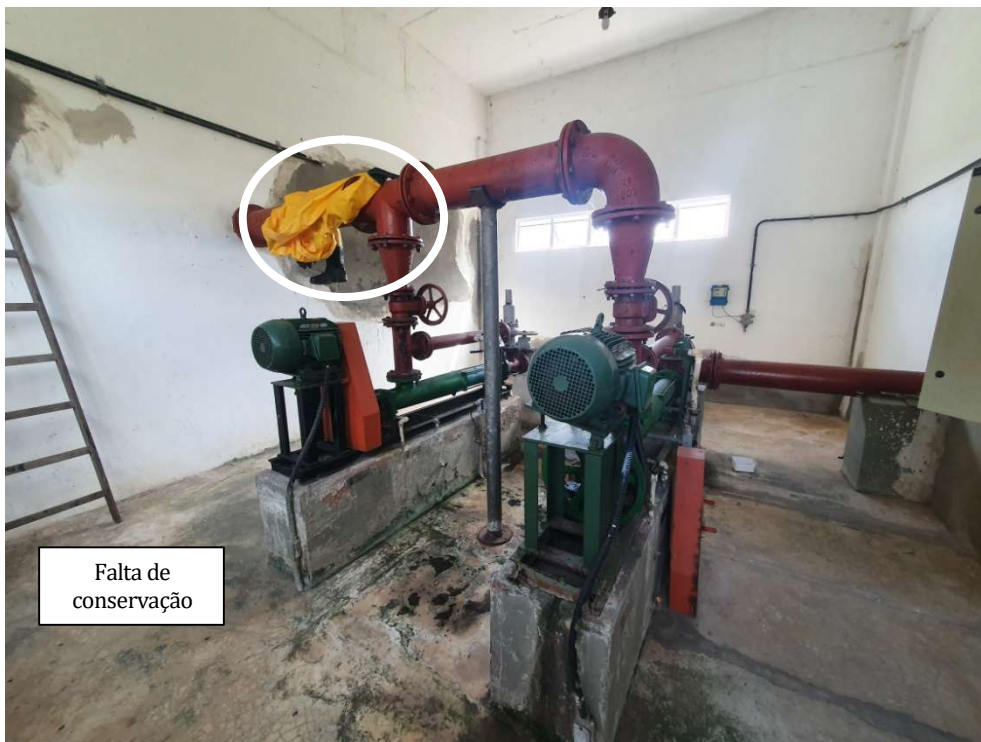
Foto 28 – Casa de bombas

- Necessidade de manutenção na casa de bombas que encaminha o esgoto para o tanque pulmão (Foto 28)

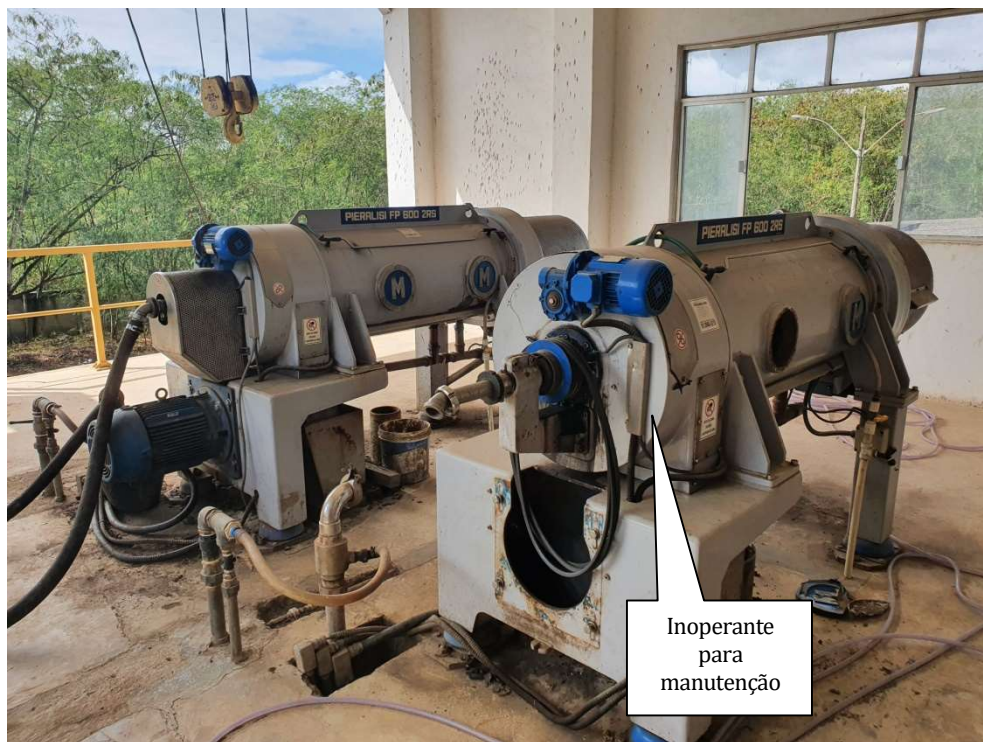
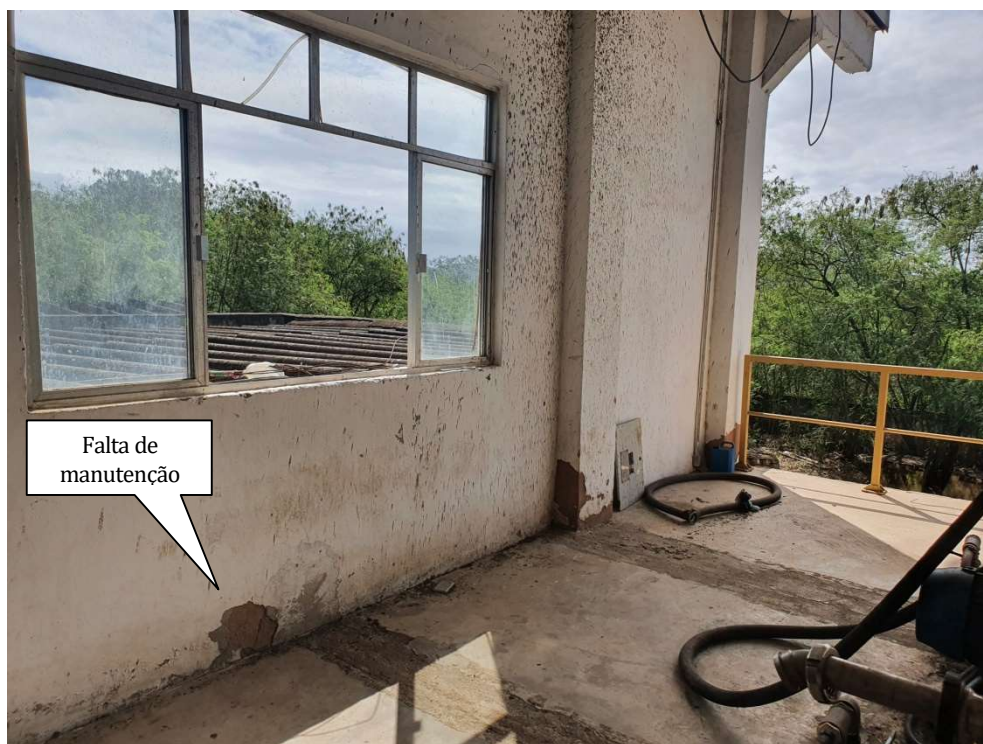
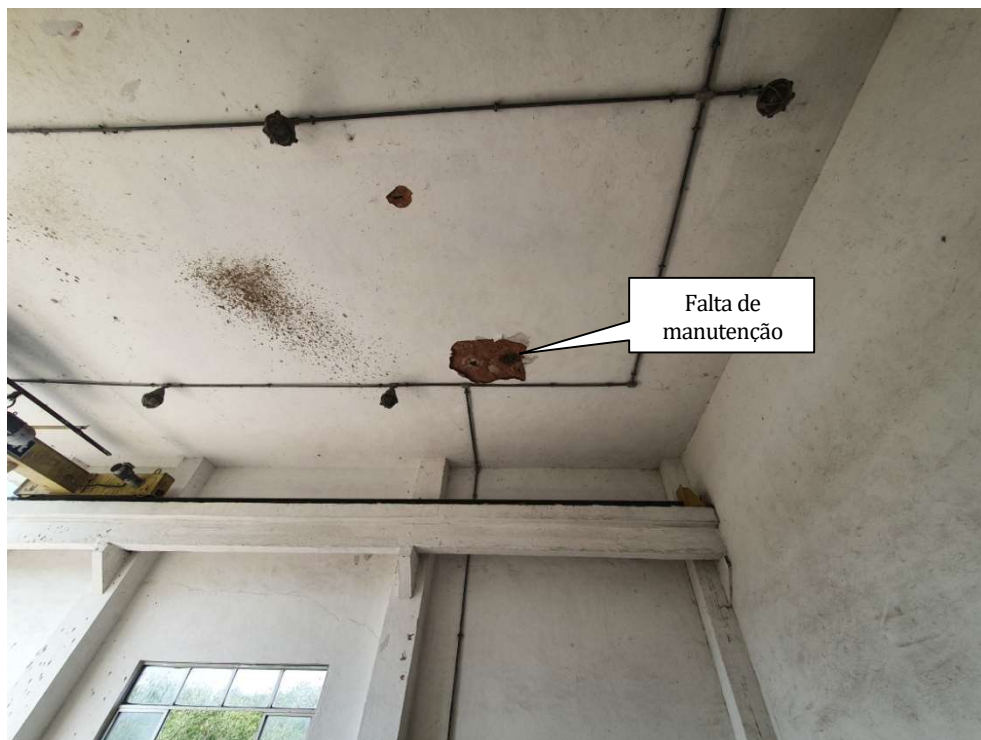
- Necessidade de manutenção na casa de bombas das Centrífugas (Foto 29, 30 e 31)

Foto 29 – Centrífugas

Foto 30 – Casa de bombas das centrífugas

Foto 31 – Casa de bombas das centrífugas
