## RELATÓRIO DE FISCALIZAÇÃO

### RELATÓRIO DE VISITA TÉCNICA AGENERSA/CASAN Nº 34/2021

**ASSUNTO:** OCORRENCIA Nº 202001148-7 – REGISTRADA NA OUVIDORIA DA AGENERSA

A Visita Técnica realizada em 30/09/2021, na Rua Caroá, 127, no bairro Curicica – Jacarepaguá – Rio de Janeiro/RJ.

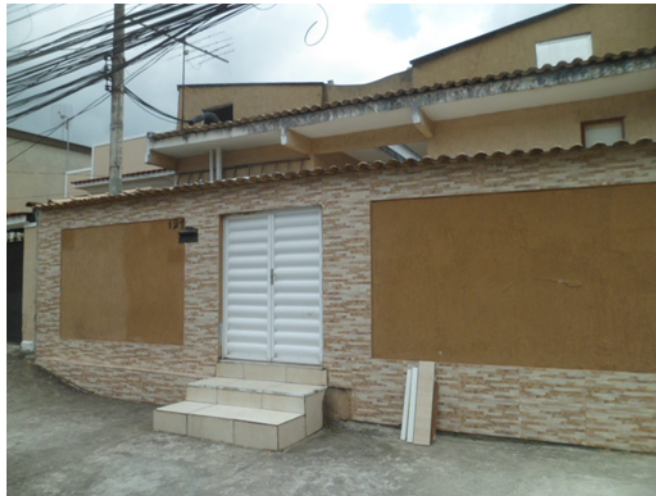
Foto 01 – Fachada da residência do reclamante – Rua Caroá, 127 – Curicica - Jacarepaguá

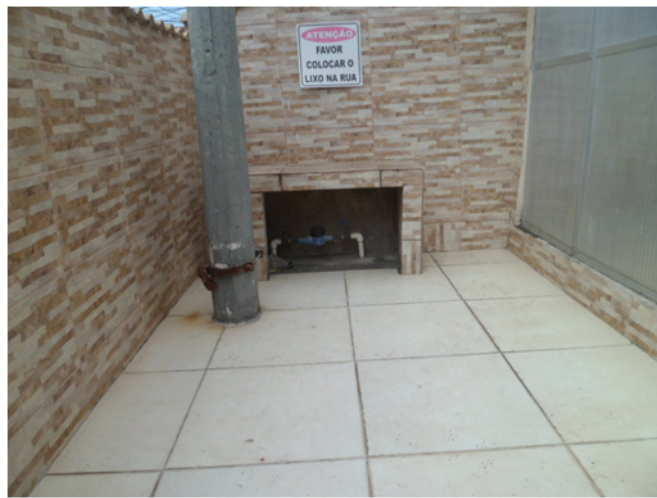
Foto 02 – Caixa do Hidrômetro

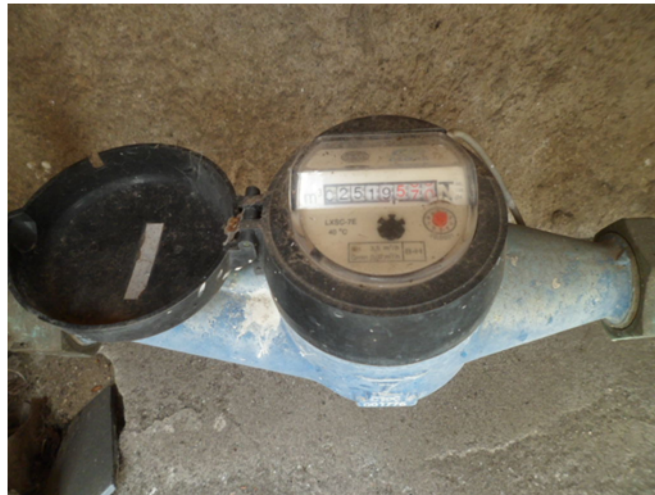
Segundo informações advindas do Processo, por meio de e-mail de 29 de outubro de 2020, que diz: *Informamos que após análise do pedido inicial, referente ao cancelamento das contas em aberto, faturadas pelo consumo mínimo de 10 economias domiciliares, foram realizadas duas vistorias no imóvel e ambas constataram que os selos de relojoaria estão violados e o ramal com carga (hidrômetro registrando consumo).*

Foto 03 – Hidrômetro do Imóvel

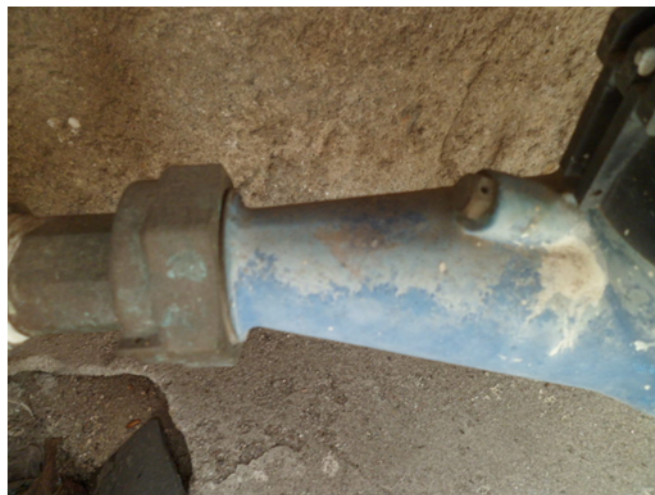
Foto 04 – Hidrômetro sem o lacre

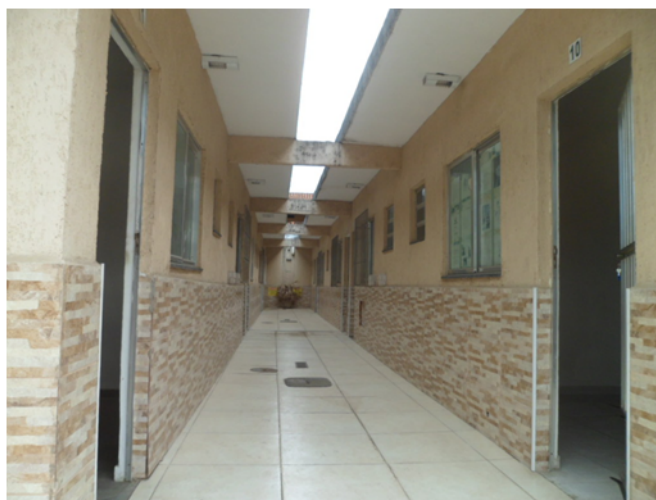
Conforme o que foi encontrado na Vistoria Técnica, pode-se observar que o referido imóvel está completamente vazio, com as 10 (dez) quitinetes fechadas, conforme fotos nº 05, 06, 07 e 08, deste relatório.

Foto 05 – Visão panorâmica das 10 quitinetes

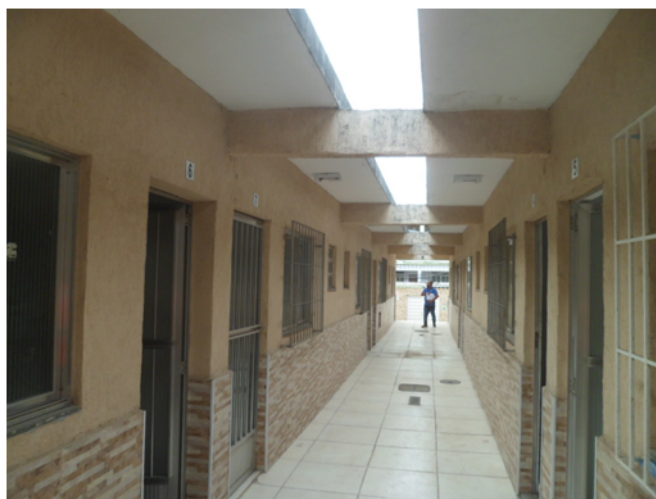
Foto 06 – Visão panorâmica das 10 quitinetes, lado oposto

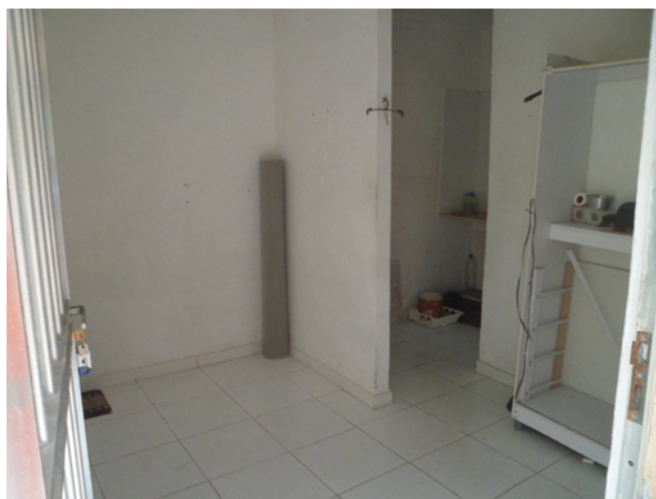
Foto 07 – Área interna da quitinete, aproximadamente 19m<sup>2</sup>
