## RELATÓRIO DE FISCALIZAÇÃO

### RELATÓRIO DE VISITA TÉCNICA AGENERSA/CASAN Nº 38/2021

**ASSUNTO:** Ofício nº 3620/2021 – 2ª PJDC - Inquérito Civil PJDC nº 1126/2021 - 2021.00813545. Suposta irregularidade no abastecimento de água na Rua Modesto de Souza, Bangu – Rio de Janeiro/RJ. Prestação de serviço deficiente.

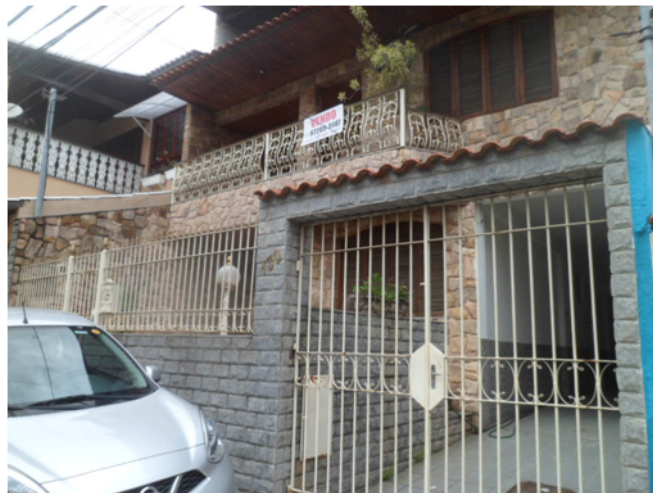
Foto 01 – Rua Modesto de Souza, 130 – Bangu, Facha da Casa Foco da Denúncia

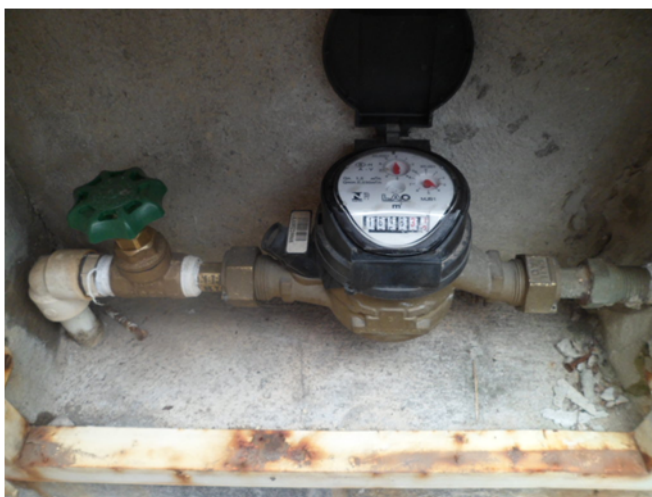
Foto 03 – Hidrômetro da Casa, Rua Modesto de Souza, 130

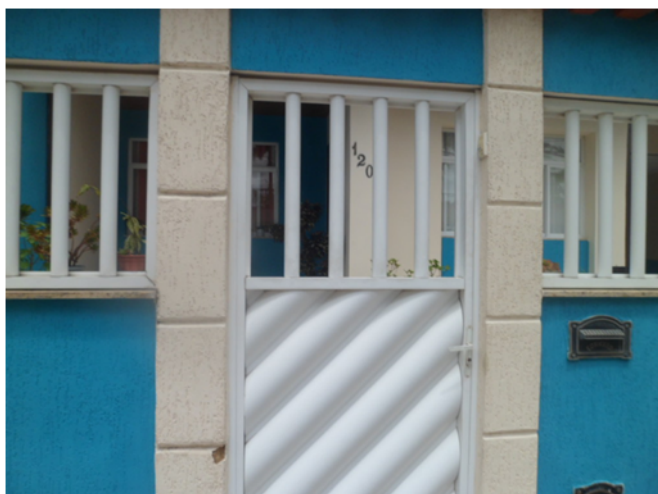
Foto 04 – Rua Modesto de Souza, 120 – Bangu

Esta CASAN, ao chegar no endereço do autor da denúncia, não encontrou nenhum morador. Entretanto, esta fiscalização realizou uma pesquisa na Rua Modesto de Souza, 120, Sr. Carlos Alberto Pereira e ainda, no número 200, Sr. José Rodrigues Pinho, todos informaram que o abastecimento de água está normalizado.

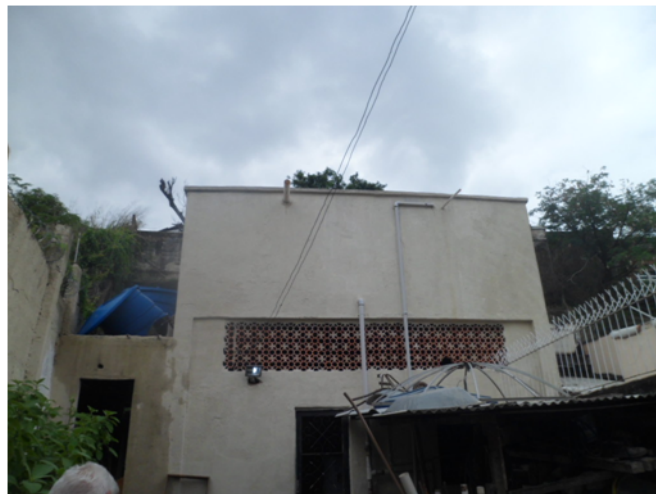
Cumpramos esclarecer que o condomínio possui um reservatório com capacidade de 43.000 litros, no final da Rua Modesto de Souza em cota de aproximadamente 60 metros.

Foto 07 – Reservatório do Condomínio em funcionamento que atende a Rua Modesto de Souza

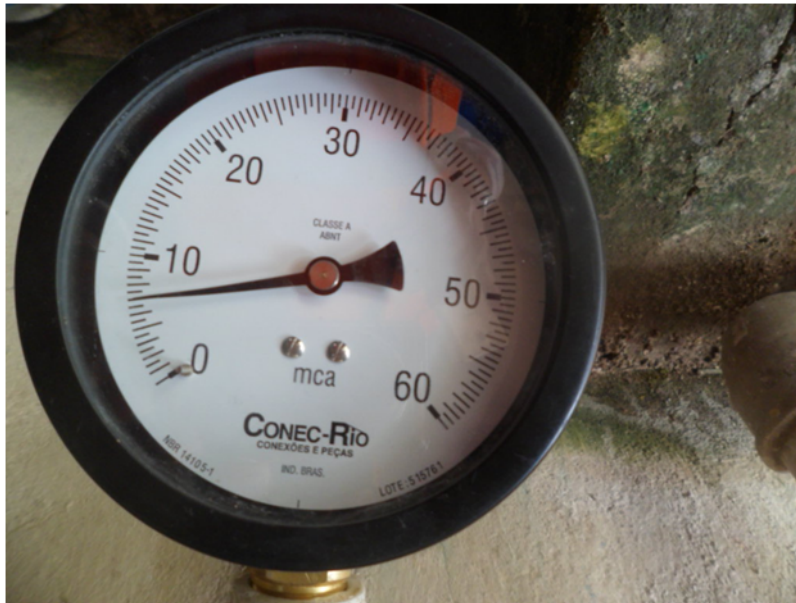
Com a ausência de um representante do imóvel foco da denúncia, solicitamos autorização ao Sr. José Rodrigues Pinho, que também é o síndico do Condomínio, para instalação do manômetro na entrada do reservatório do condomínio, para verificar a pressão disponibilizada pela CEDAE, no qual encontrou-se 07 M.C.A. (Metros por Coluna de Água), conforme foto no 08 deste relatório.

Foto 08 – Manômetro Marcando 07 M.C.A (Metros de Coluna D'água) no Último Imóvel da Rua

Com a ausência de um representante do imóvel foco da denúncia, solicitamos autorização ao Sr. José Rodrigues Pinho, que também é o síndico do Condomínio, para instalação do manômetro na entrada do reservatório do condomínio, para verificar a pressão disponibilizada pela CEDAE, no qual encontrou-se 07 M.C.A. (Metros por Coluna de Água), conforme foto nº 08 deste relatório, sabendo que esse ponto é a cota mais elevada do condomínio.
