# **RELATÓRIO DE FISCALIZAÇÃO**

## **AGENERSA/CASAN Nº 38/2022**

### **Estação de Tratamento de Esgoto ARRAIAL DO CABO MONTE ALTO**

**Arraial do Cabo / RJ**

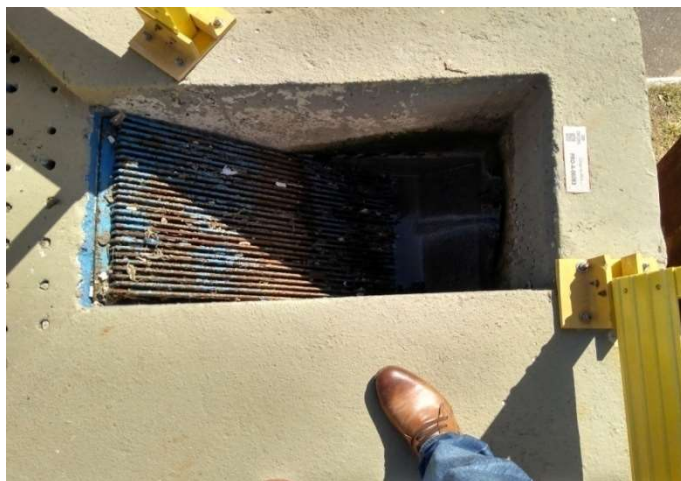
Pelo gradeamento, são separados os resíduos sólidos que são retirados de forma manual para a caçamba, conforme foto nº 02.

Foto 02 – Entrada do Esgoto Bruto e Gradeamento Grosso

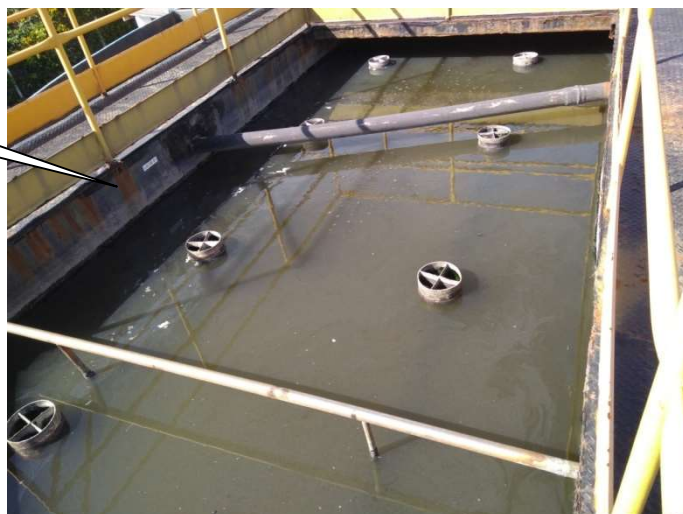
Falta de Manutenção

Foto 09 – Tanques Reatores UASB

Ferrugens, Falta de Manutenção

- a) Ferrugens no Tanques Reatores UASB, conforme foto nº 09;
- b) Ferrugens e falta de manutenção por todo tanque de biofiltro, conforme foto nº 10;
- c) Tanques de decantação com ferrugens em muitas partes, conforme foto nº 11;
- d) Tubulação do tanque de contato com vazamento, conforme foto nº 19;
- e) Rampa do reator de chapa de aço totalmente enferrujada, conforme foto nº 20;

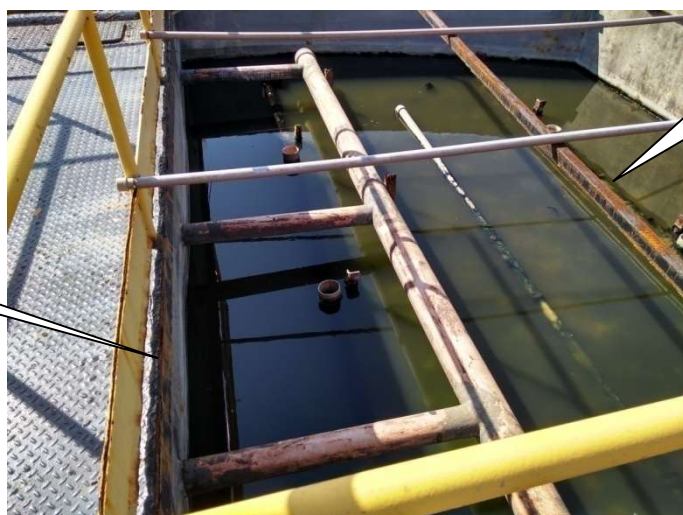
Falta de manutenção

Foto 10 – Tanque de Biofiltro

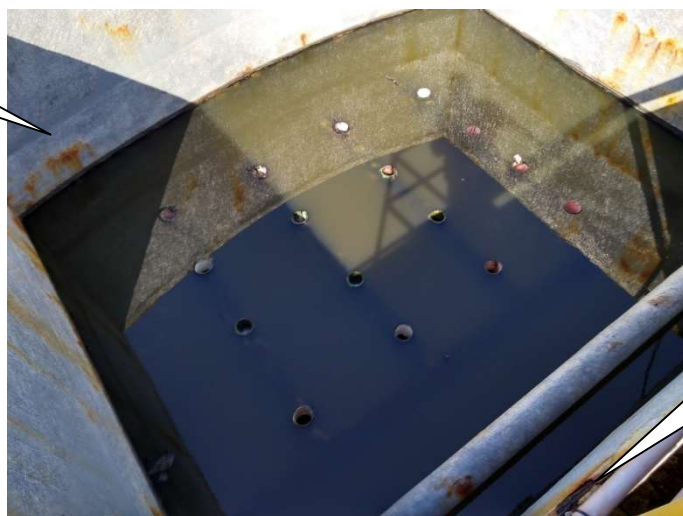
Falta de manutenção

Foto 11 – Tanques de Decantadores Secundários

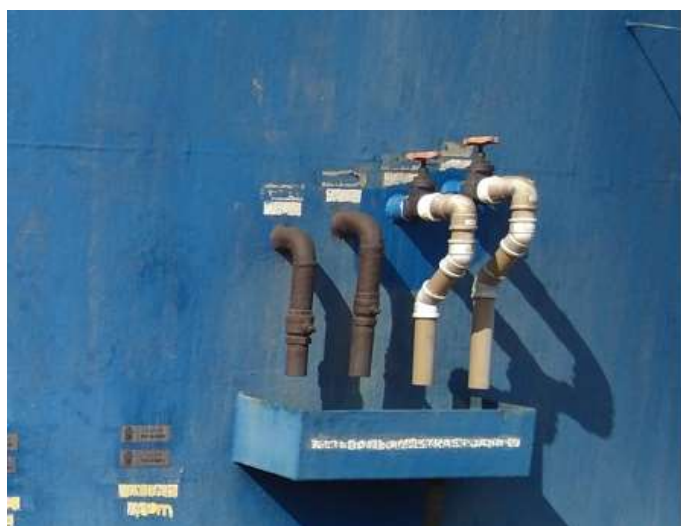
Foto 13 – Tubulações de Saída do Lodo

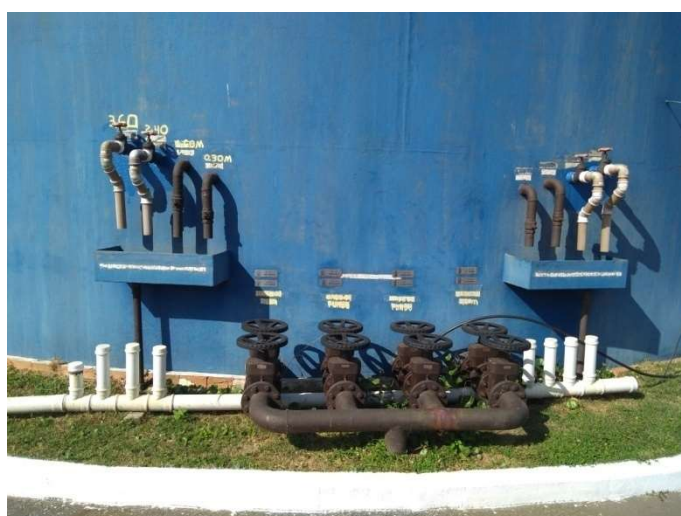
Foto 14 – Tubulações de Saída do Lodo

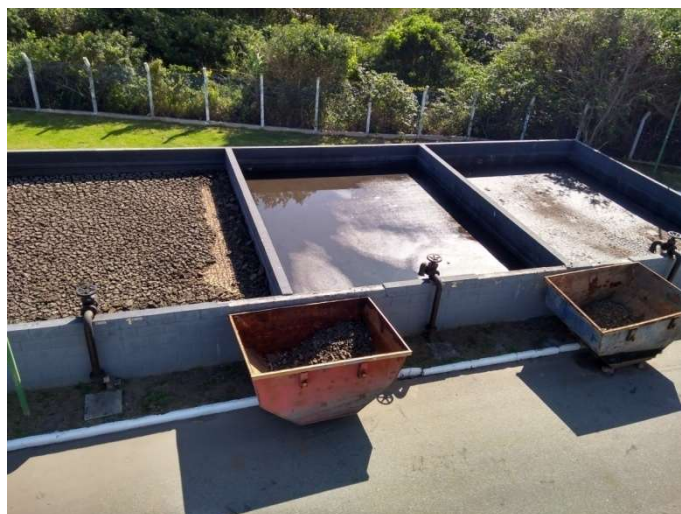
Foto 15 – Leito de Secagem do Lodo

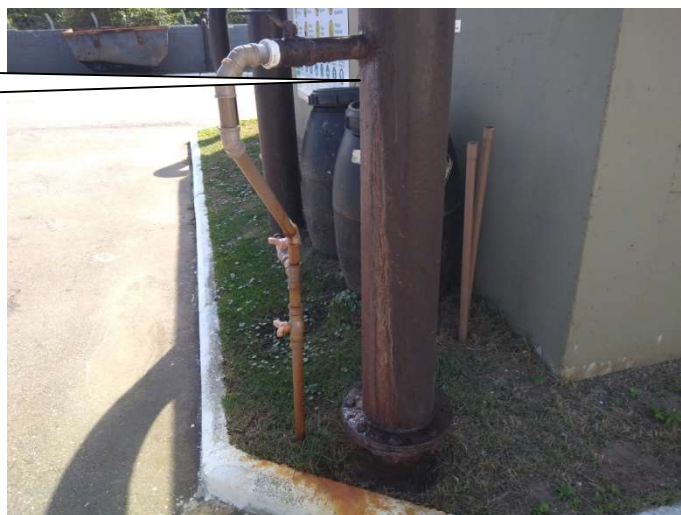
Tubulação com  
Vazamento

Foto 19 – Tubulação do Tanque de Contato com Vazamento

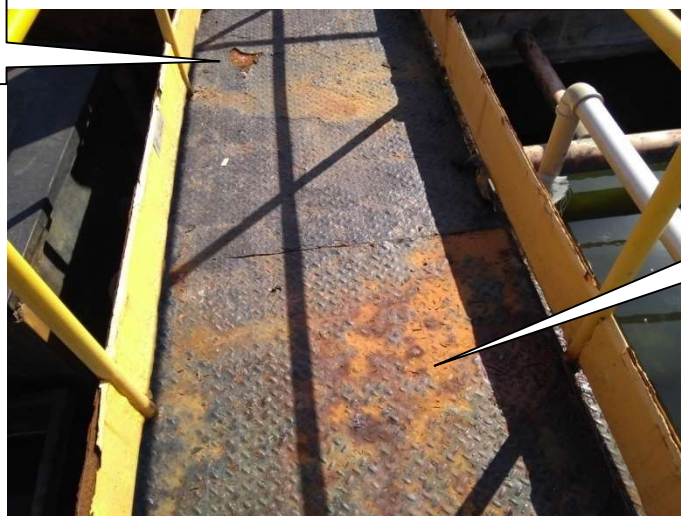
Rampa Acima do  
Reator totalmente  
Enferrujada

Foto 20 – Rampa do Reator de Chapa de Aço Totalmente Enferrujada

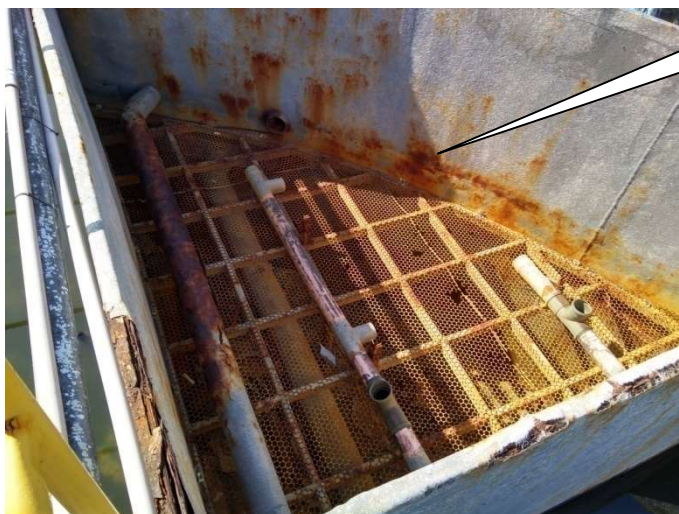
Tanque de Biofiltro  
Enferrujada

Foto 21 – Tanque de Biofiltro Desativado

- f) Tanque de biofiltro desativado, totalmente deteriorado, conforme foto nº 21;
- g) Tubulação de descarga do lodo com infiltração, conforme foto nº 22;
- h) Escada de acesso ao reator com degraus deteriorados, conforme foto nº 23;
- i) Grade do portão de acesso ao reator danificado por falta de manutenção, conforme foto nº 24;
- j) Ferragens na quarta elevatória deteriorada com ferrugens, conforme foto nº 25.

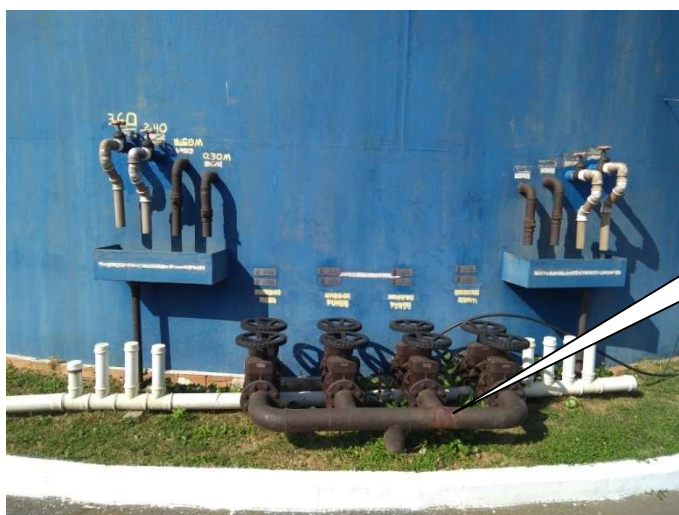
Tubulação do Lodo  
com infiltração

Foto 22 – Tubulação de Descarga do Lodo

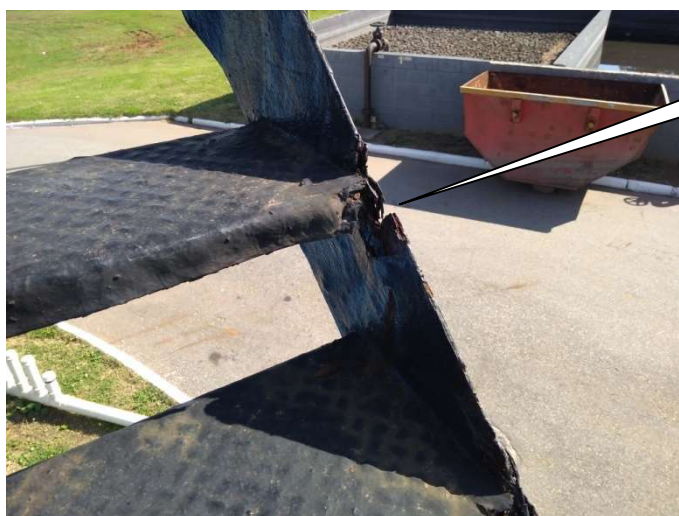
Escada Danificada

Foto 23 – Escada de Acesso ao Reator com degraus deteriorado

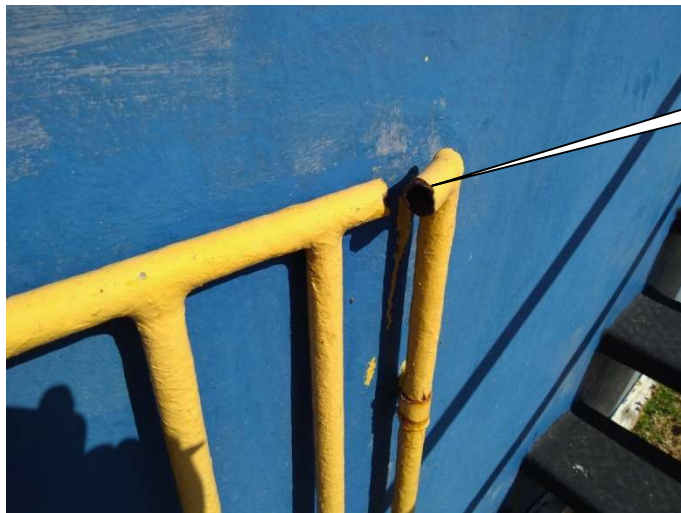
Grade do Portão  
Danificado

Foto 24 – Grade do Portão de Acesso ao Reator Danificado por Falta de Manutenção

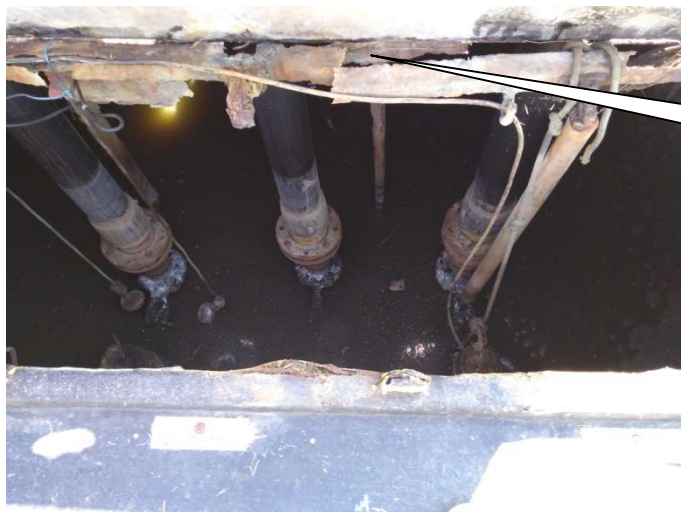
Ferragens da Elevatória  
Deteriorada com Ferrugens

Foto 25 – Ferragens da Elevatória Deteriorada com Ferrugens
