## RELATÓRIO DE FISCALIZAÇÃO

### RELATÓRIO DE VISITA TÉCNICA/CASAN Nº 39/2021

#### ASSUNTO: VISITA TÉCNICA NA ETE BACAXÁ/SAQUAREMA

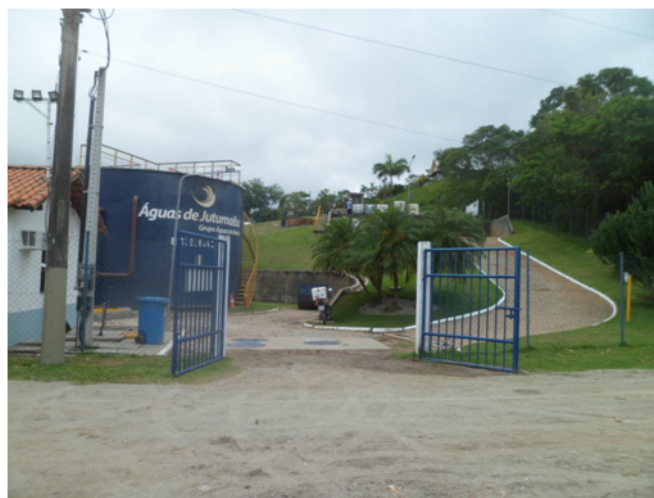
Foto 01 – Entrada da Estação de Tratamento de Esgoto (ETE) Bacaxá

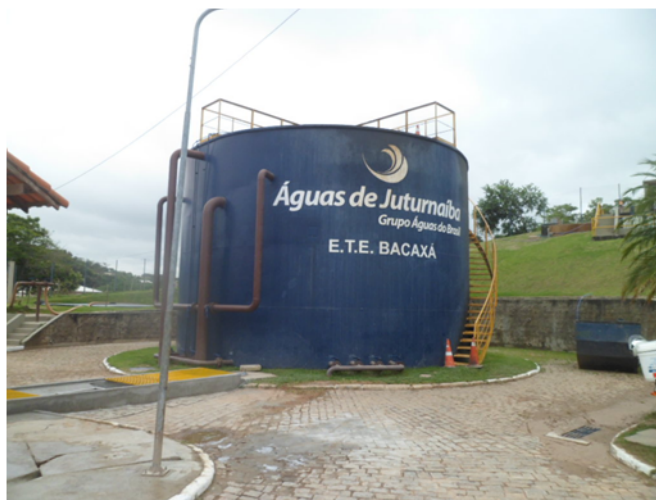
Foto 02 – Entrada da Estação de Tratamento de Esgoto (ETE) Bacaxá

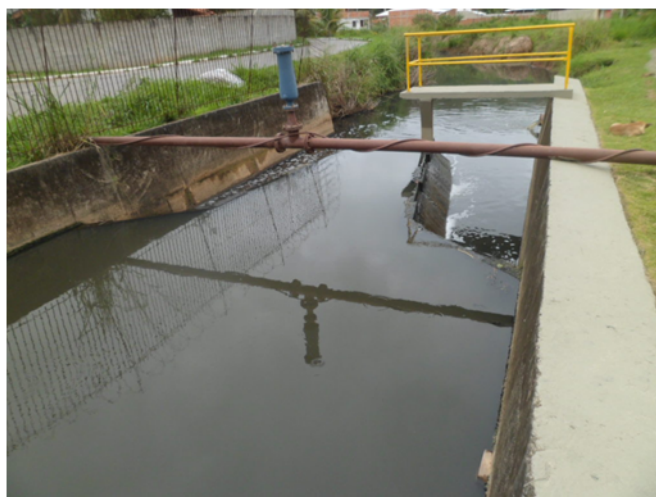
Foto 03 – Interceptor no Rio Bacaxá (Extravasando por Conta das Chuvas) a Jusante

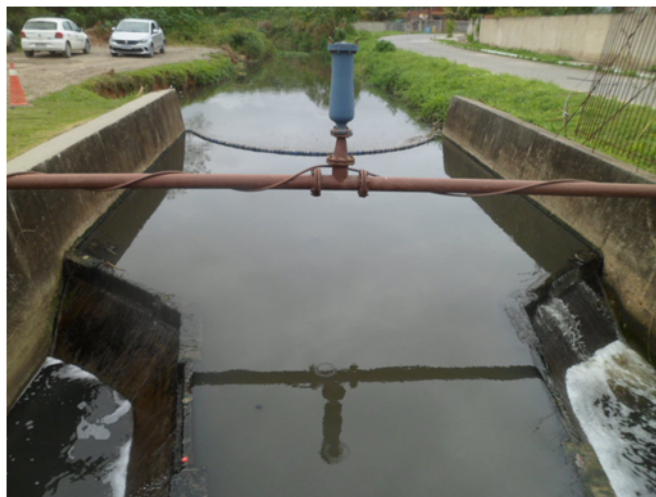
Foto 04 – Interceptor no Rio Bacaxá (Extravasando por Conta das Chuvas) a Montante

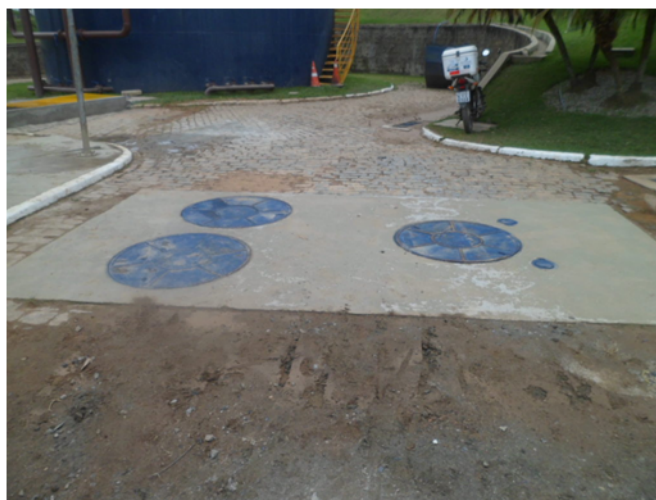
Foto 05 – Tampas sobre a Elevatória na entrada da ETE

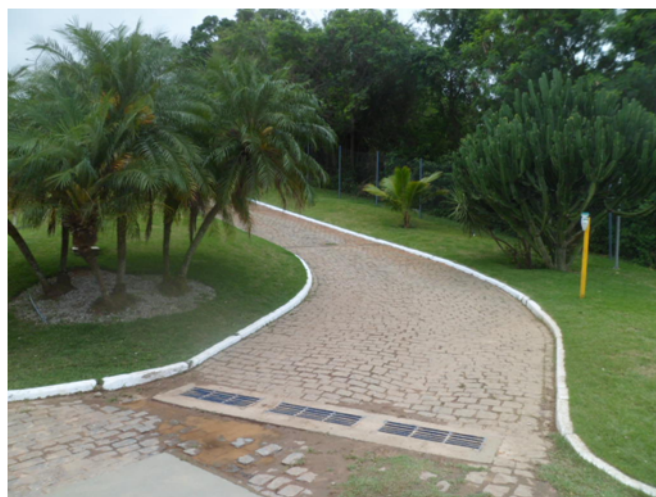
Foto 06 – Rampa de Acesso a Parte Preliminar do Processo de Tratamento

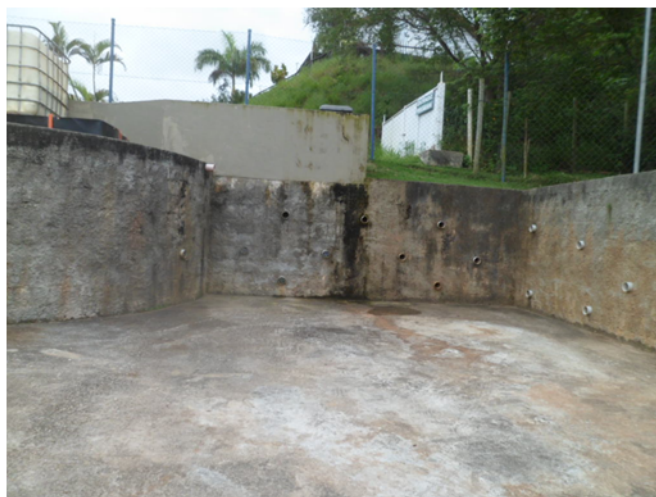
Foto 07 – Parada de Caminhão Hidrovácuo na Entrada do Esgoto Bruto

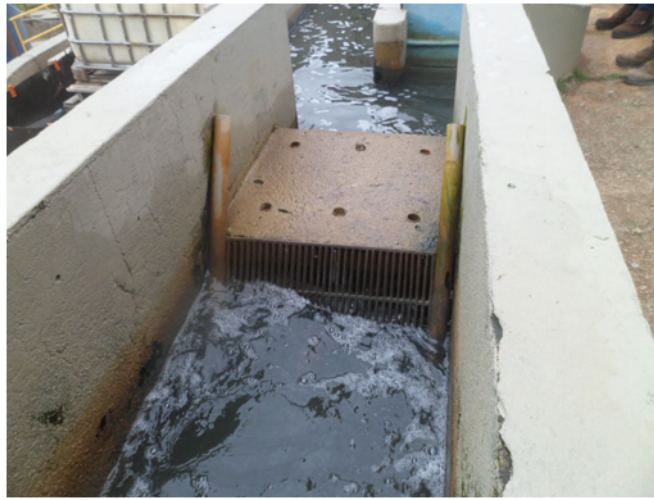
Foto 08 – Gradeamento Fino para Retenção de Resíduos Sólidos

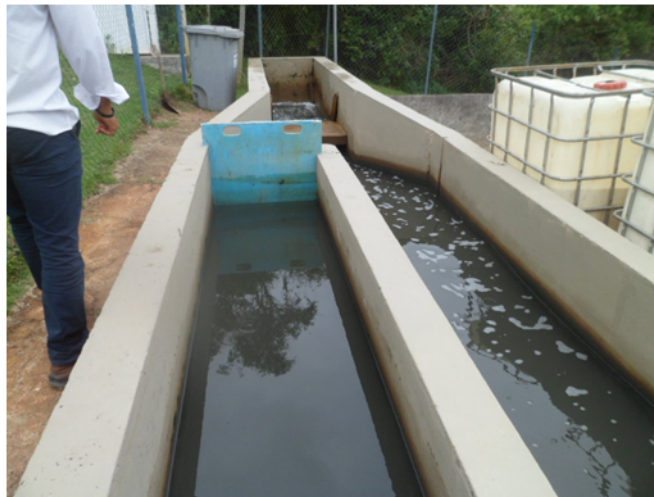
Foto 09 – Caixas de Areia

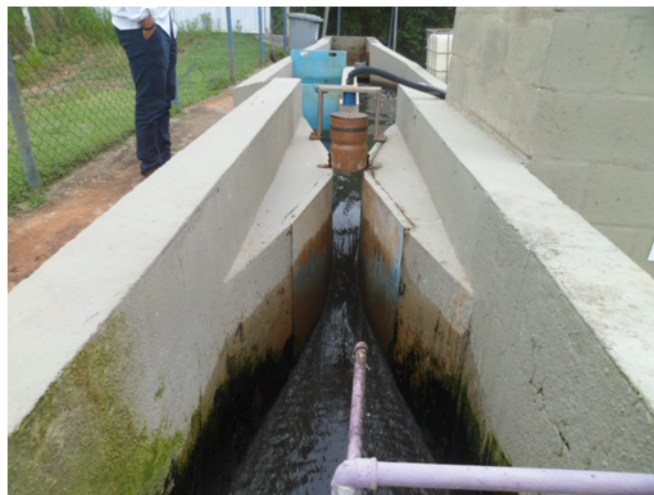
Foto 10 – Medidor de Vazão Ultrassônico na Calha Parshall

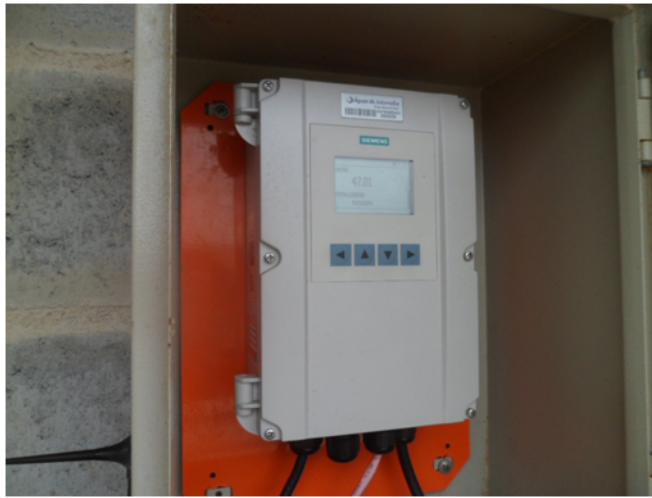
Foto 11 – Medidor de Vazão Ultrassônico 47,01 l/s

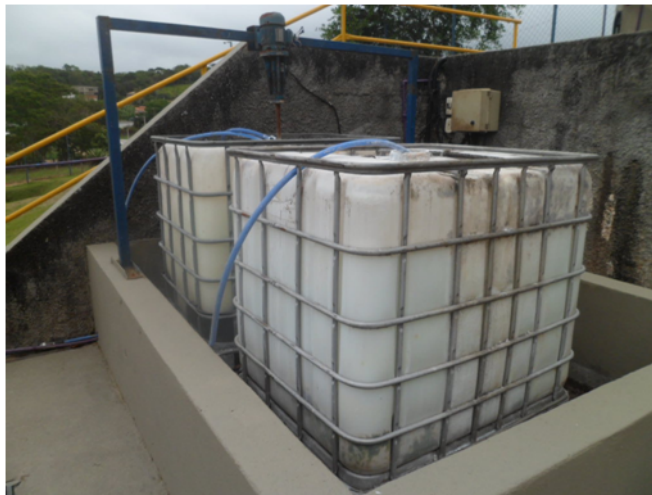
Foto 12 – Tanques de Antiespumante

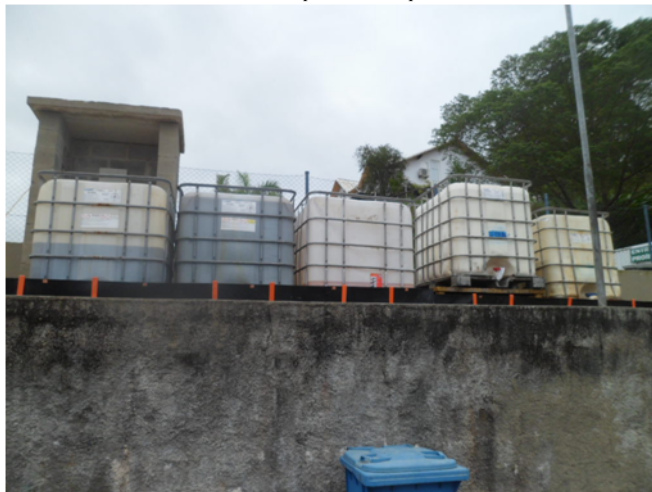
Foto 13 – Reservatórios de Policloreto de Alumínio

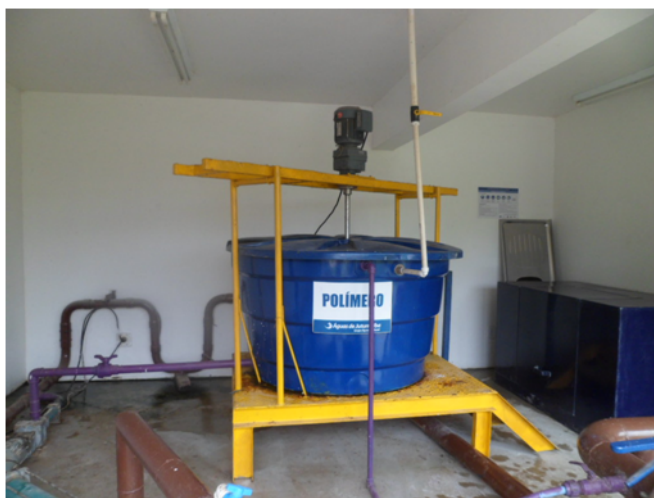
Foto 14 – Reservatório para Mistura de Polímeros

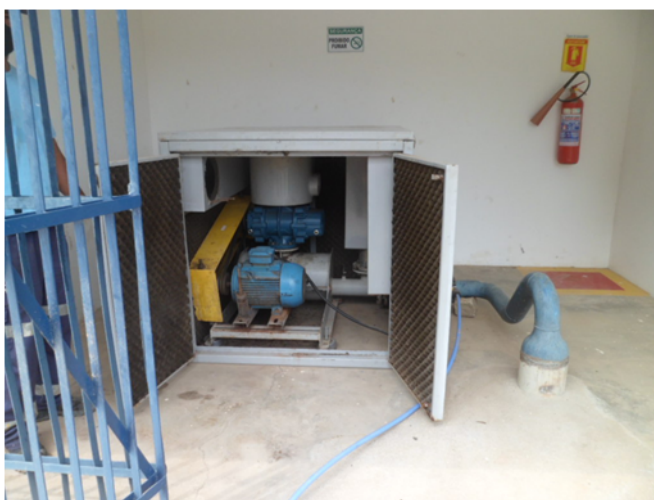
Foto 15 – Soprador que Lança Carga de Ar para os Aeradores

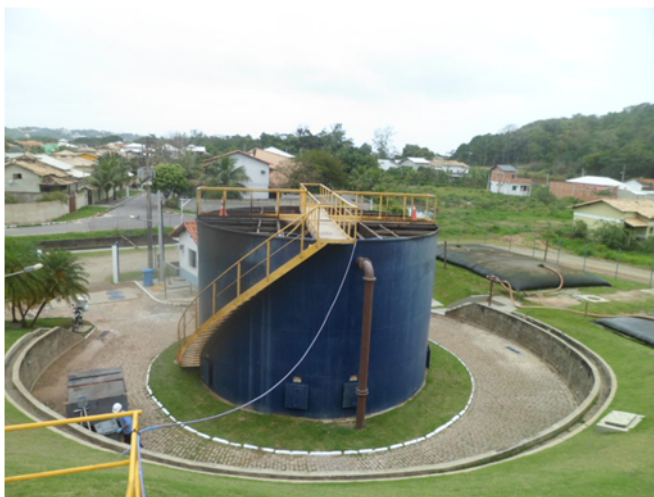
Foto 16 – Tanque de Aeração e Decantação Vista Lateral

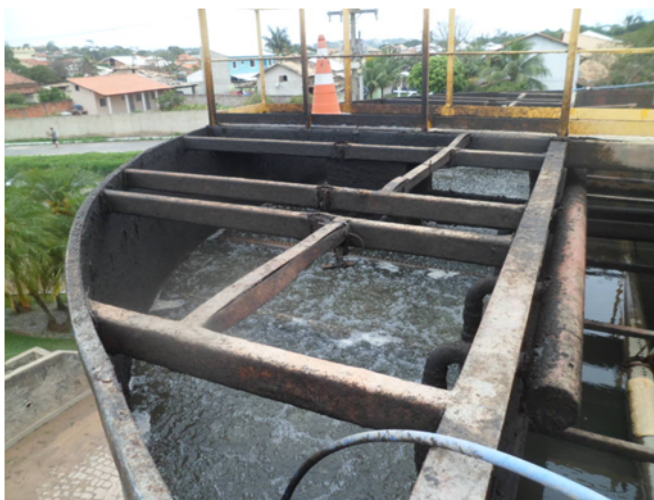
Foto 17 – Tanque de Aeração 1

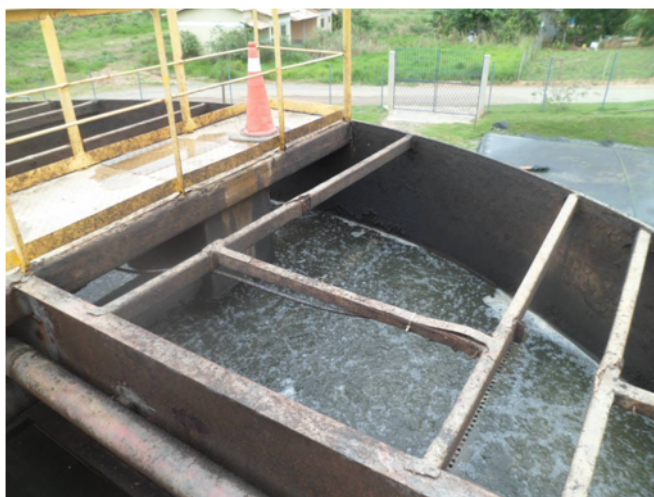
Foto 18 – Tanque de Aeração 2

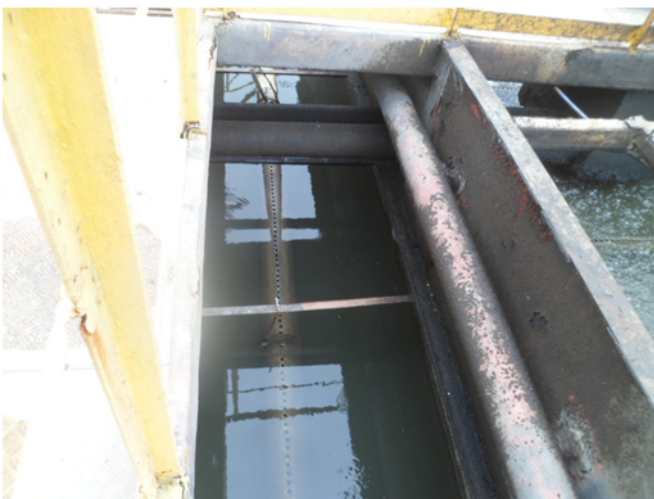
Foto 19 – Tanque de Decantação

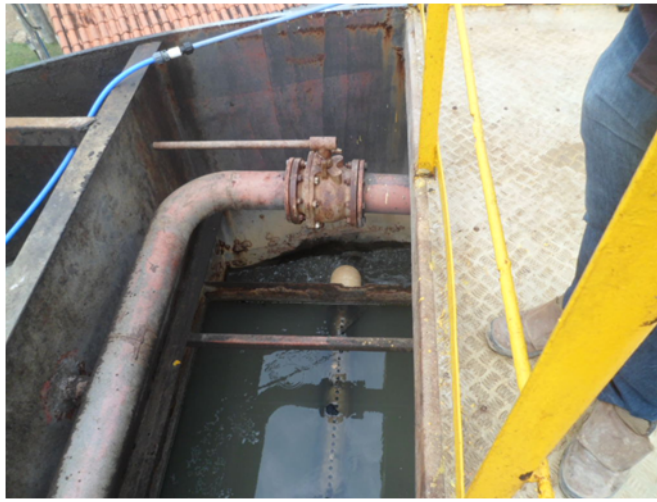
Foto 20 – Saída do Tanque de Decantação

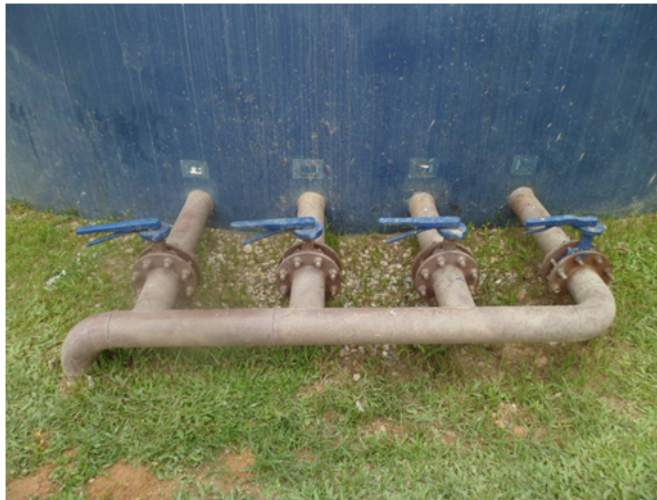
Foto 21 – Registros de Controle da Saída do Lodo

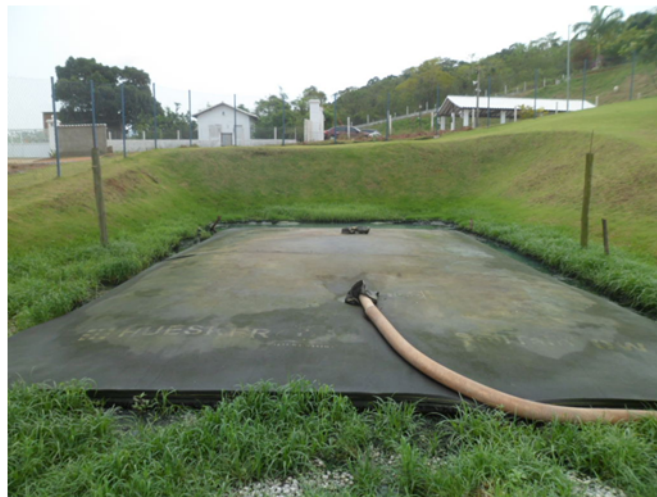
Foto 22 – Bag para Desidratação de Lodo

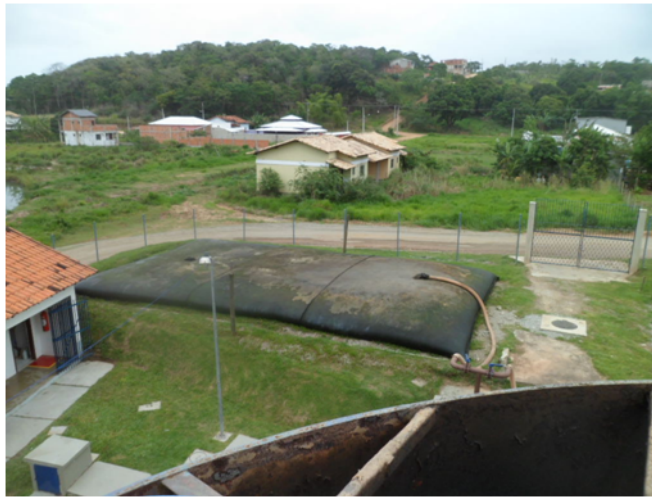
Foto 23 – Segundo Bag Desidratando

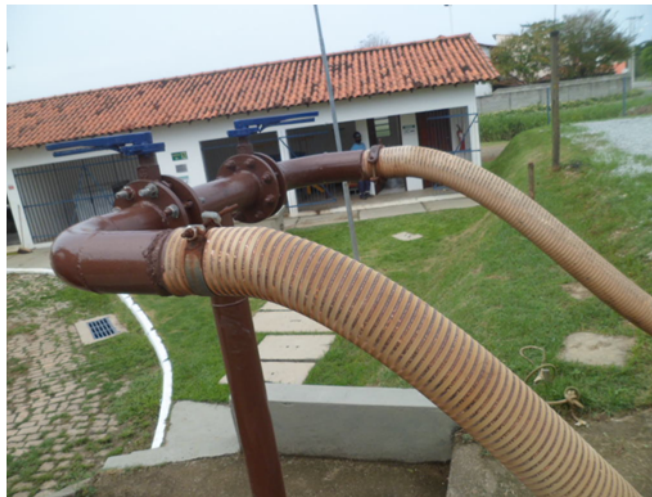
Foto 24 – Mangotes que Alimentam os Bags

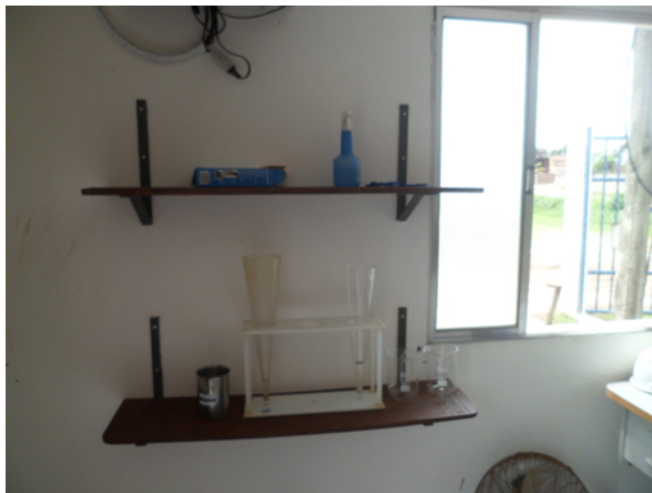
Foto 25 – Escritório da Estação de Tratamento

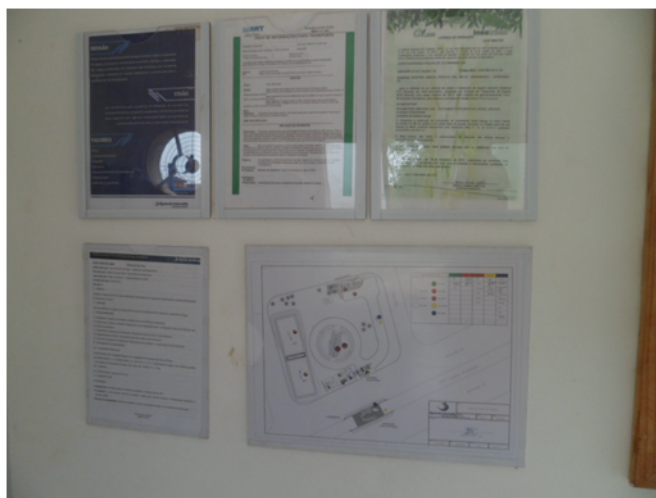
Foto 26 – Lincenças de Operação, Mapa de Risco e Procedimentos de Trabalho do Operador

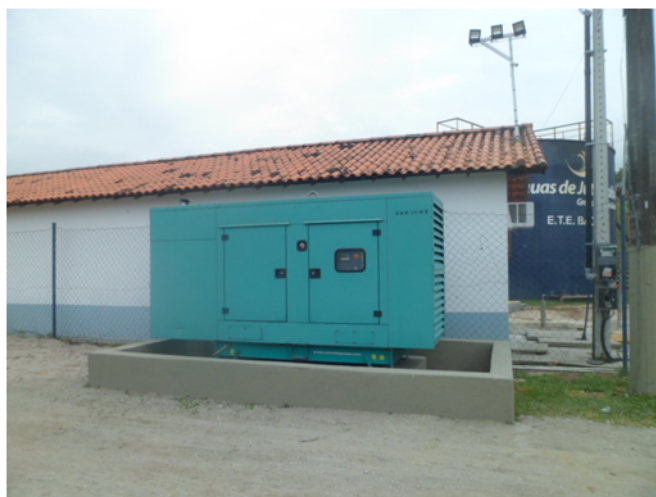
Foto 27 – Gerador para Falta de Energia

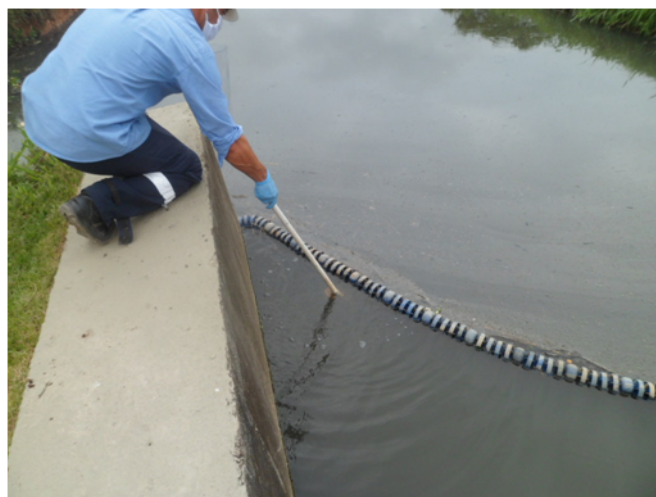
Foto 28 – Coleta de Amostra do Esgoto In Natura no Rio Bacaxá

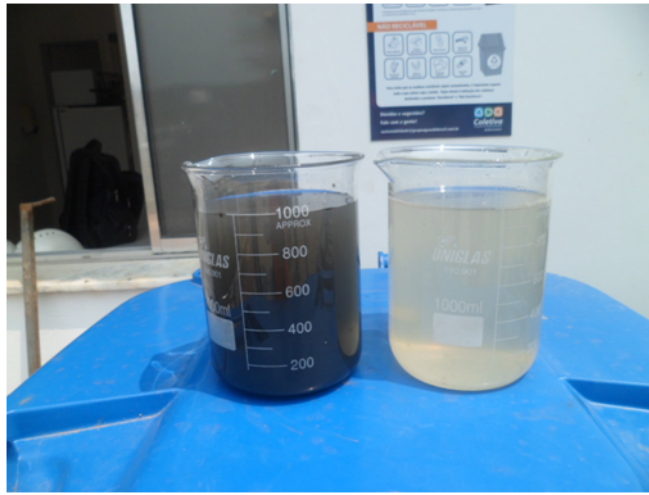
Foto 29 – Amostras do Esgoto In Natura e Tratado

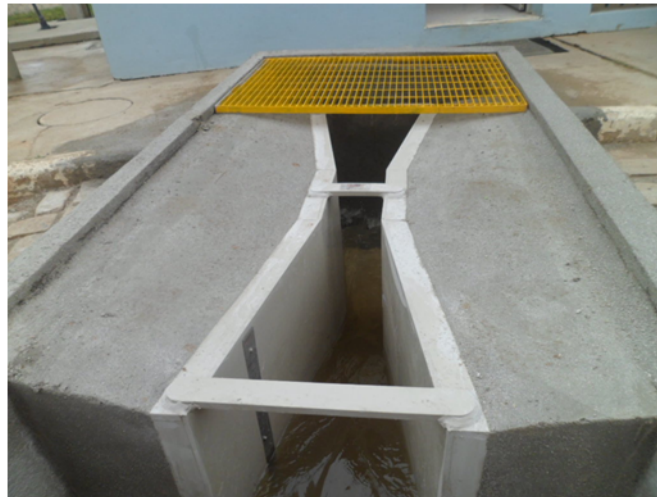
Foto 30 – Calha Parshall Medindo Saída do Esgoto Tratado

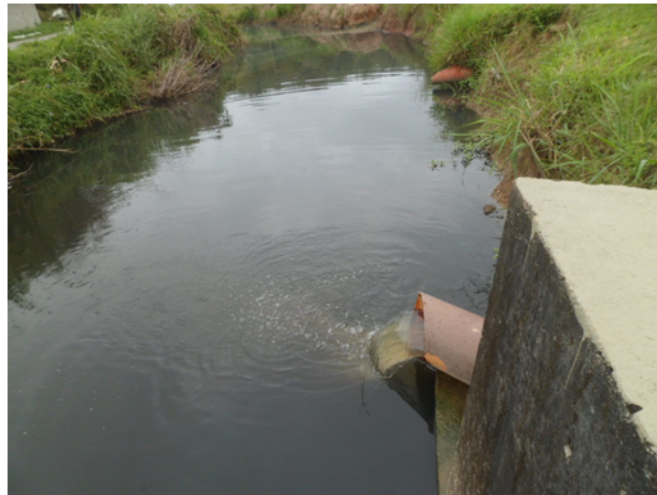
Ainda, foi observado por esta fiscalização a construção de Calha Parshall na saída da ETE Bacaxá para a medição da vazão do esgoto tratado, conforme foto no 31 deste relatório.

Foto 31 – Efluente Tratado e Lançados no Rio Bacaxá
