| <b>1 - RF CASAN Nº:</b><br>043/2023 | <b>2 - Data da Fiscalização:</b><br>10/03/2023 | <b>3 - Concessionária Fiscalizada:</b><br>Iguá Rio de Janeiro |
| <b>4 - Endereço da Fiscalização:</b><br>Est. Rio Pequeno, S/Nº | <b>5 - Bairro(s):</b><br>Taquara | <b>6 - Município:</b><br>Rio de Janeiro/RJ |
| <b>7 - Objetivo da Fiscalização:</b><br>Descrever e detalhar as condições operacionais do reservatório de água tratada, a cargo da Concessionária<br>A ação de fiscalização direta foi realizada por profissionais credenciados, visando determinar o grau de conformidade do sistema auditado. | | |

### **15. DESCRIÇÃO DO RESERVATÓRIO**

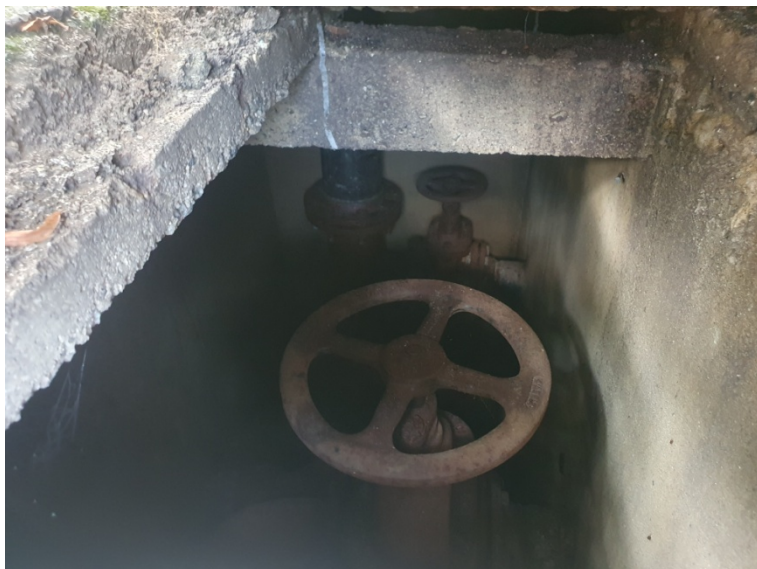
**FOTO 1**

Falta de conservação

Registro da válvula de entrada/controladora de nível

- Realizar manutenção nos registros.

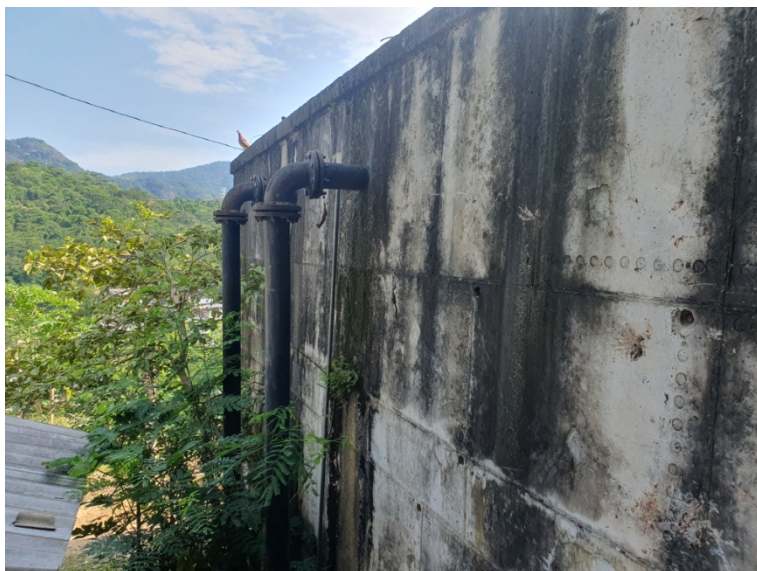
**FOTO 2**

Pontos de corrosão e possíveis vazamentos

Tubulação de entrada de água

- Realizar manutenção nas tubulações, com intuito de averiguar possíveis vazamentos.

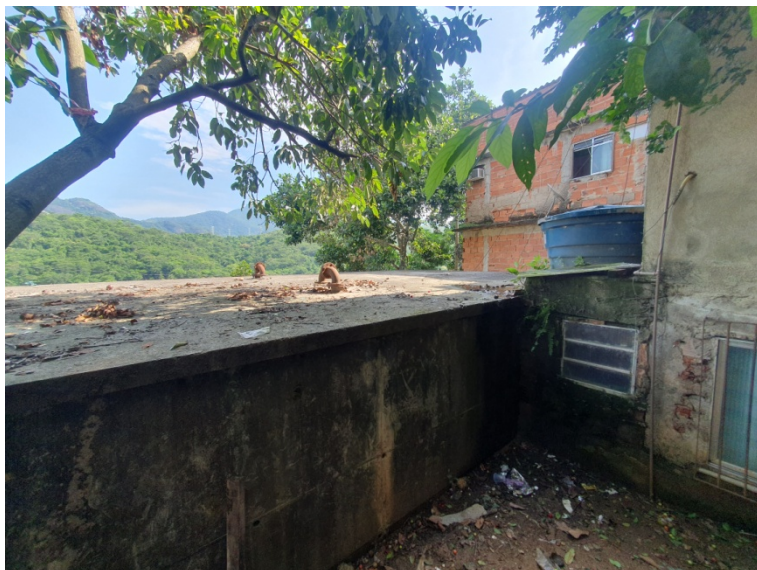
**FOTO 3**

Construção irregular anexa ao muro do reservatório

- Solicitar junto a Prefeitura a desapropriação da estrutura da residência ao redor do reservatório, com a realocação das famílias, se necessário.

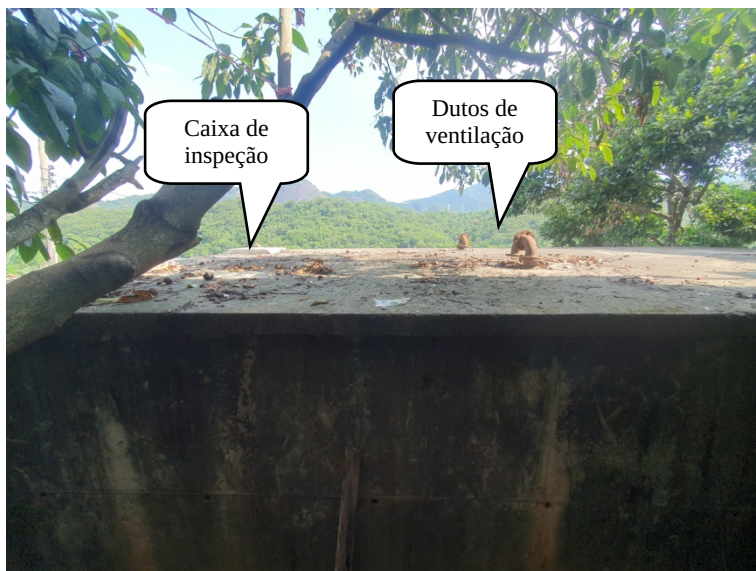
**FOTO 4**

Devido a ausência da escada externa, não foi possível verificar a laje de cobertura

Laje de cobertura do reservatório

- Realizar limpeza e pintura das estruturas da cobertura do reservatório, com a devida desobstrução dos dutos de ventilação.

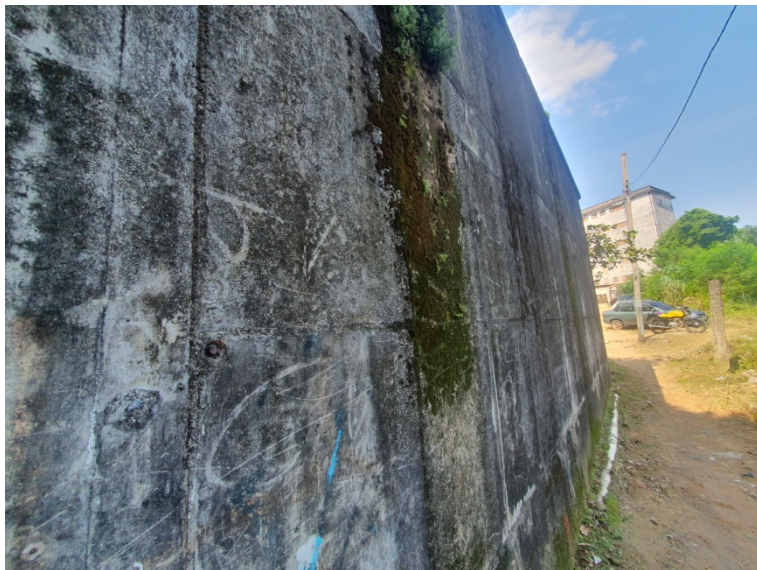
**FOTO 5**

Musgo nas paredes, indicando falta de manutenção

- Realizar manutenção no reservatório, removendo e estancando possíveis infiltrações e executando o preparo da superfície para, na sequência, realizar a pintura de toda a estrutura.

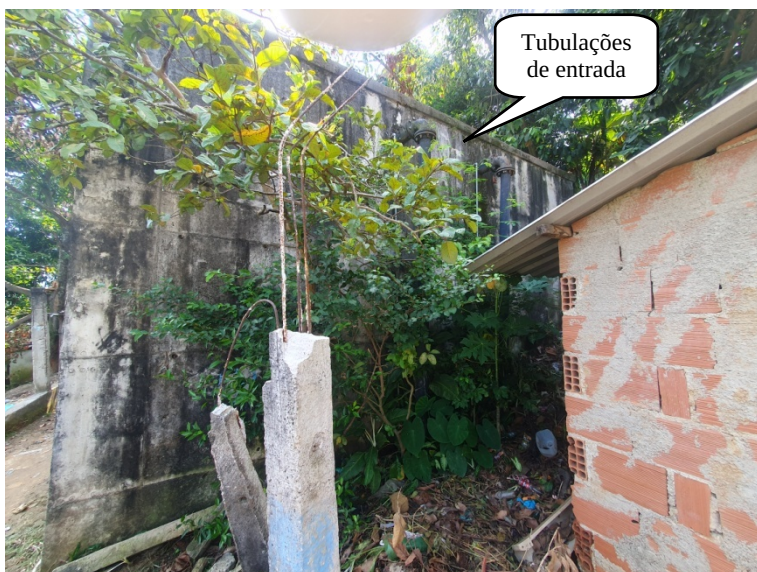
**FOTO 6**

Vegetação alta e construção irregular ao redor da estrutura

- Realizar limpeza, com retirada de vegetação anexa às paredes, e a desobstrução do acesso ao redor do reservatório

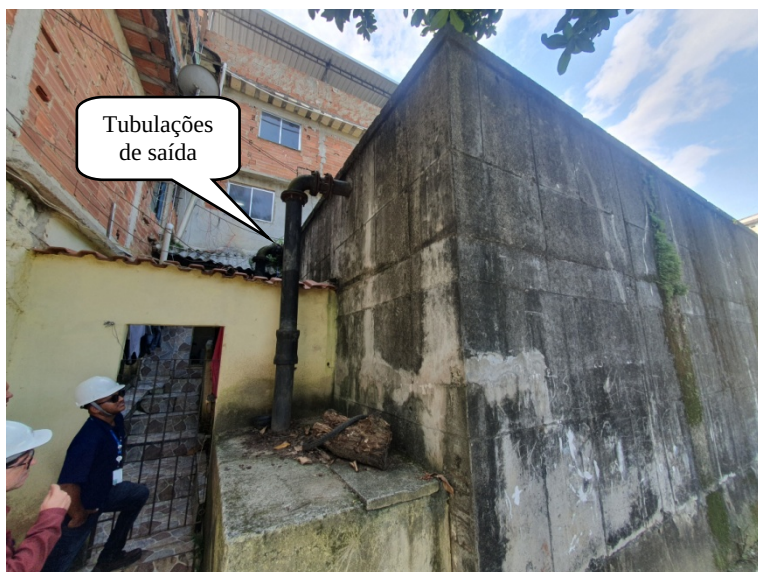
**FOTO 7**

Muro construído por morador impedindo o acesso à tubulação de saída de água do reservatório

- Realizar manutenção no reservatório, removendo e estancando possíveis infiltrações e executando o preparo da superfície para, na sequência, realizar a pintura de toda a estrutura.
- Solicitar junto a Prefeitura a desapropriação da estrutura da residência ao redor do reservatório, com a realocação das famílias, se necessário.

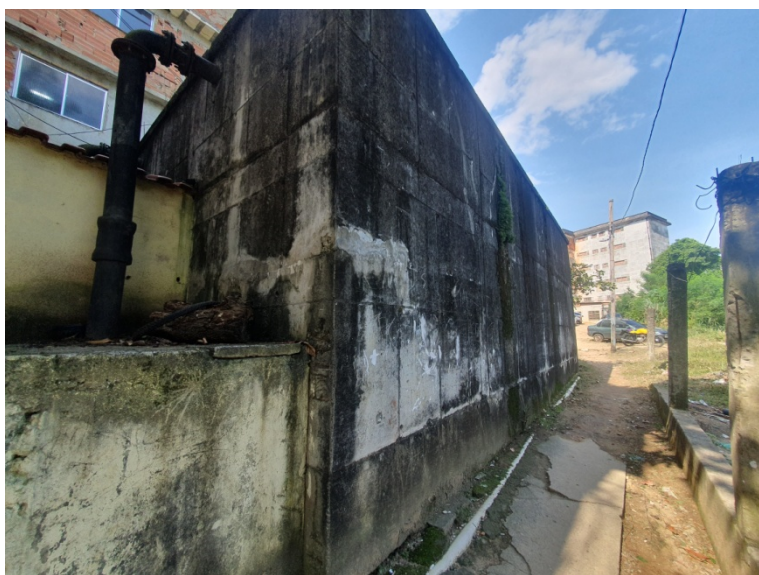
**FOTO 8**

Falta de conservação

- Realizar manutenção no reservatório, removendo e estancando possíveis infiltrações e executando o preparo da superfície para, na sequência, realizar a pintura de toda a estrutura.
- Solicitar junto a Prefeitura a desapropriação da estrutura da residência ao redor do reservatório, com a realocação das famílias, se necessário. Cercar o reservatório, após isso.
