## **RELATÓRIO DE FISCALIZAÇÃO**

### **RELATÓRIO DE VISITA TÉCNICA AGENERSA/CASAN Nº 047A/2020**

#### **ASSUNTO: ANTIGO RESERVATÓRIO DA CEDAE GERA PROTESTO EM MARICÁ**

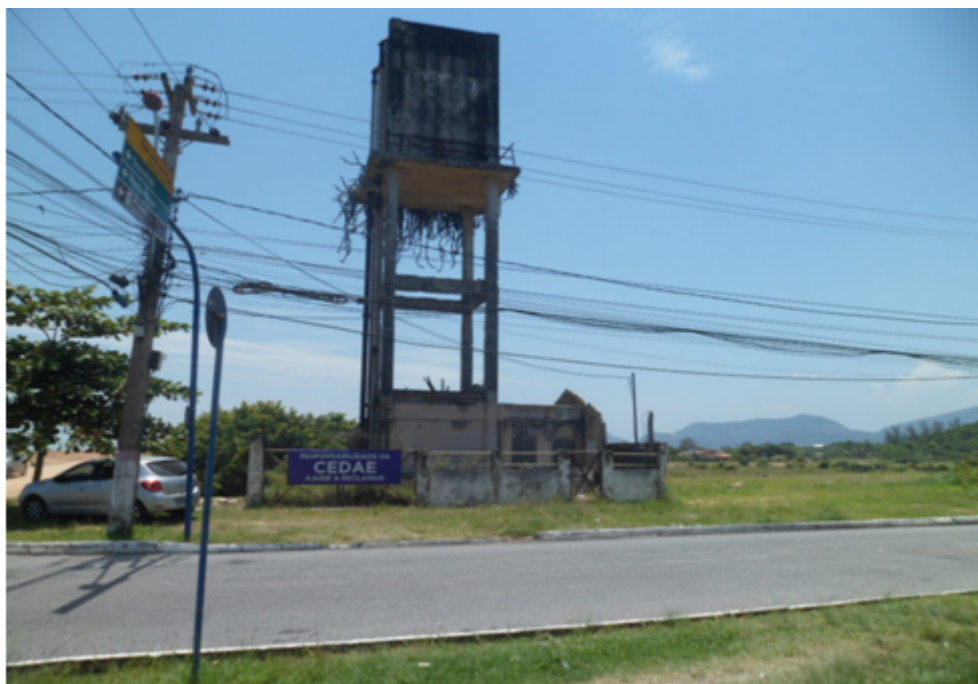
Foto 02 – Reservatório próximo à rua (risco aos pedestres e aos automóveis)

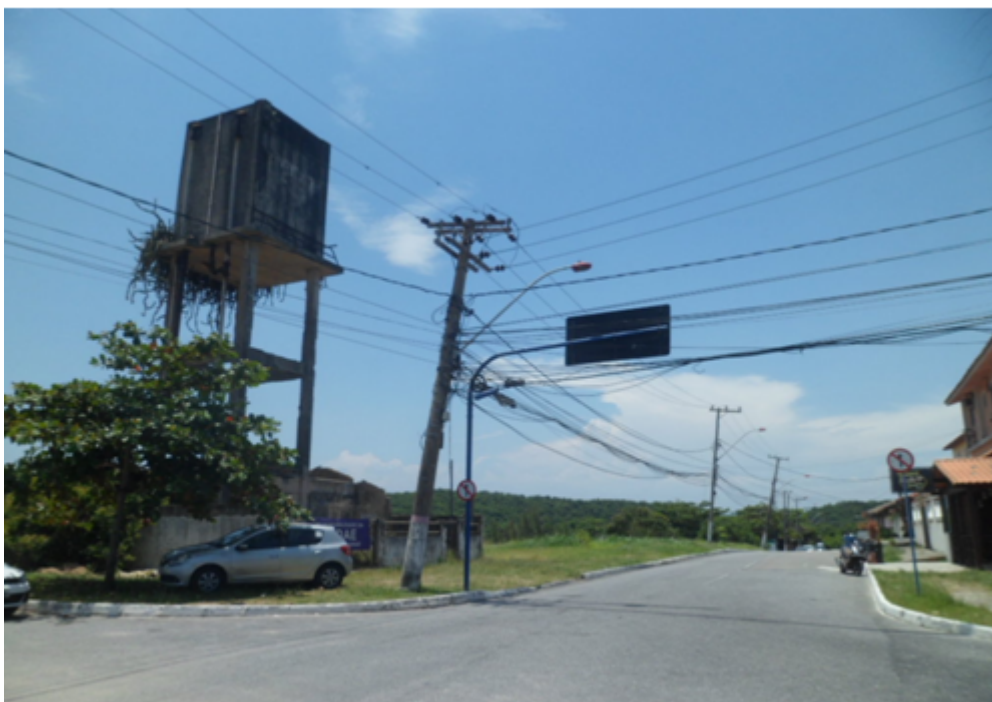
Foto 03 – Reservatório próximo à rua (risco aos pedestres e aos automóveis)

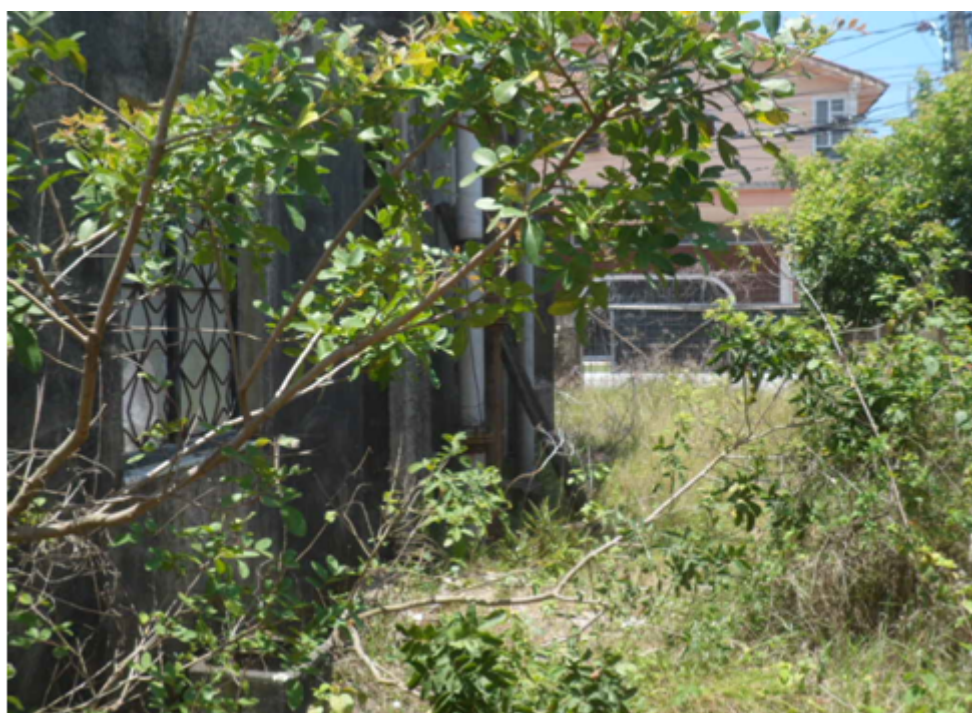
Foto 04 – Área interna tomada pela vegetação

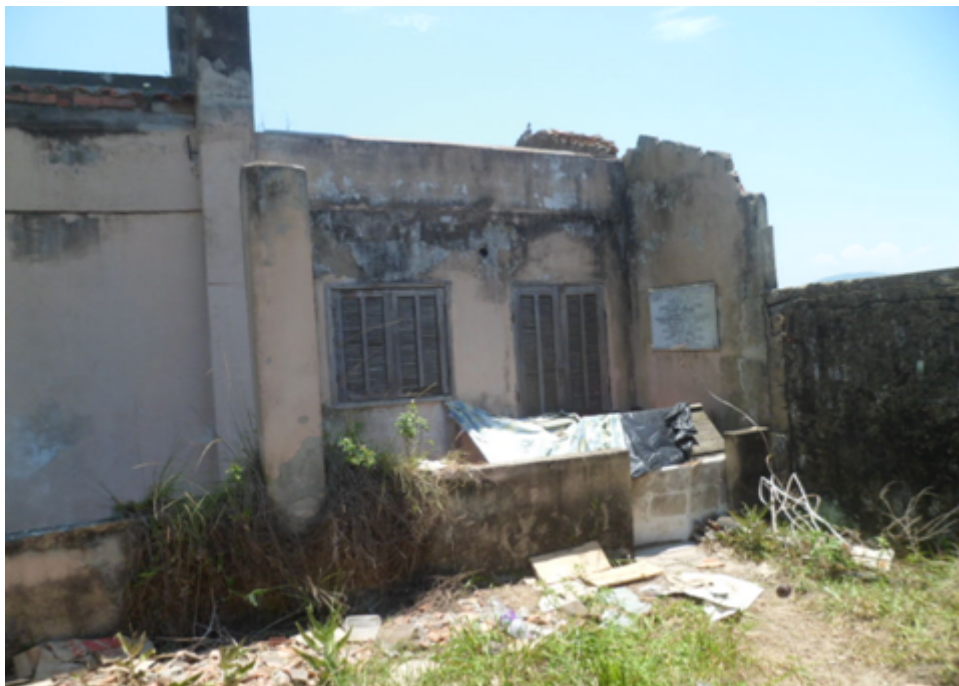
Foto 05 – Imóvel abandonado

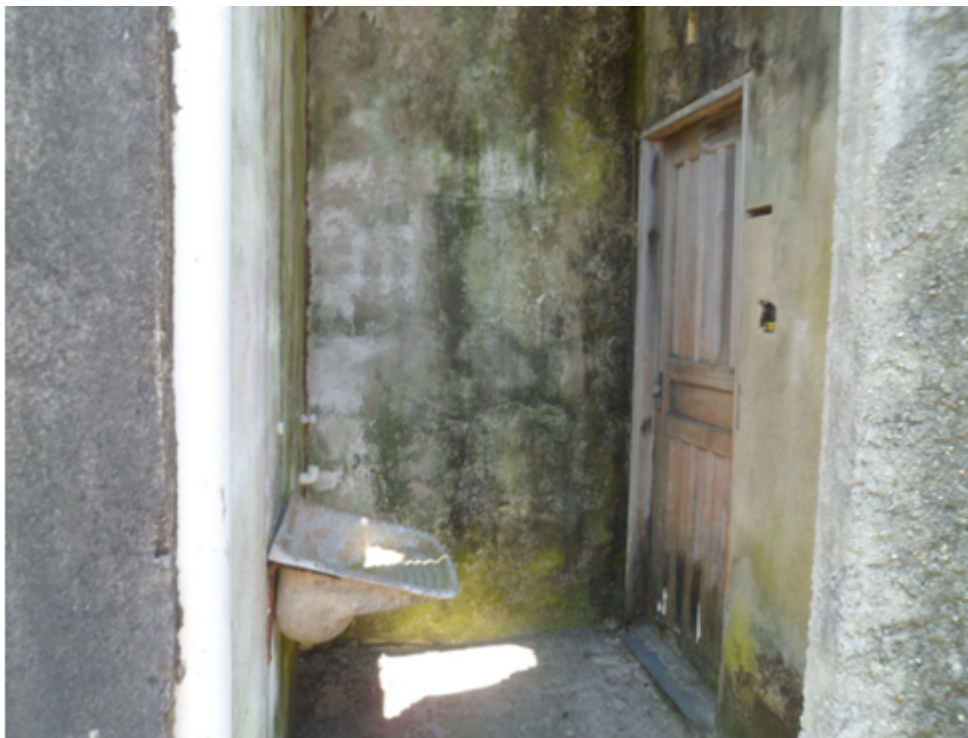
Foto 06 – Imóvel abandonado

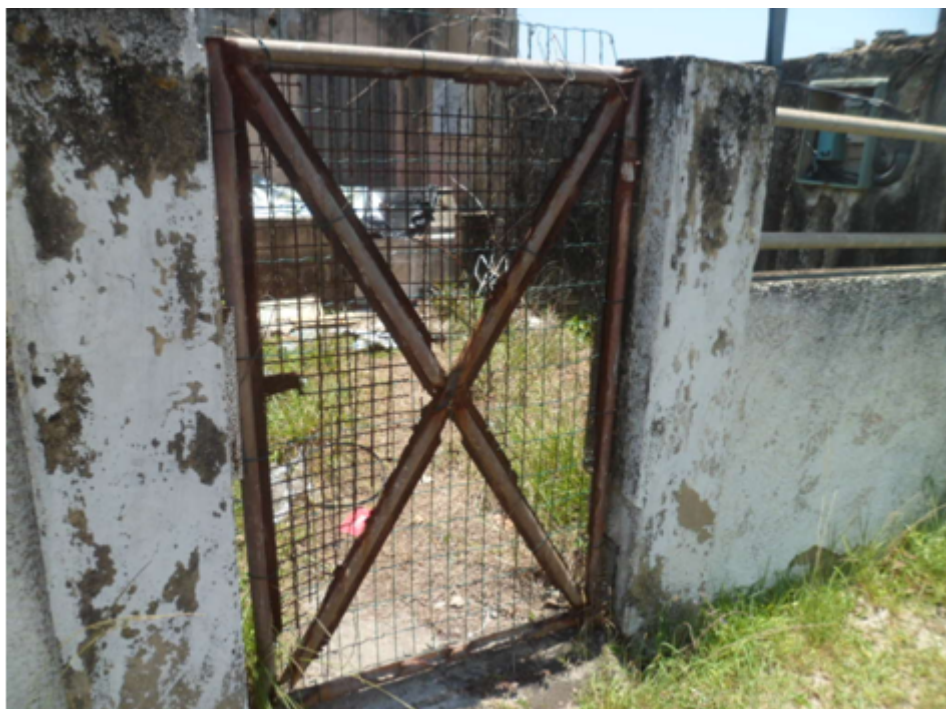
Foto 07 – Portão de entrada em deterioração

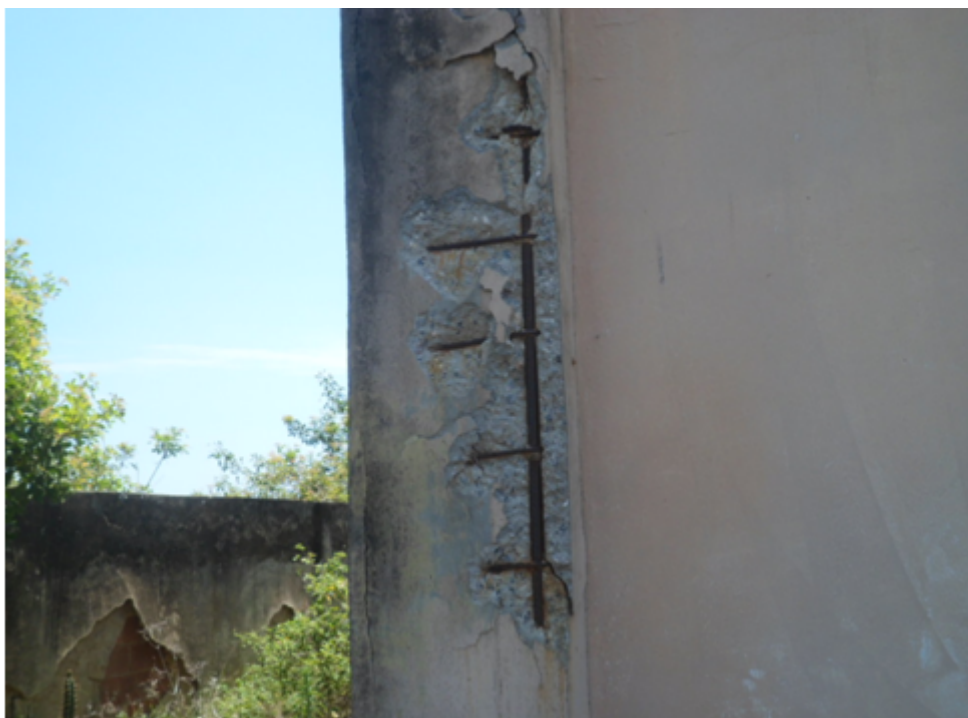
Foto 09 – Coluna da base deteriorada

Toda a estrutura encontra-se com o concreto já deteriorado e, visivelmente, é possível verificar um processo de oxidação bem acentuado das ferragens, causados pelo abandono das instalações por vários anos.

Tendo em vista todas as patologias encontradas, já em estado bem avançado, não há outra alternativa, senão a sua demolição.

Por tudo que foi visto no local e comprovado através das fotos, esta CASAN solicita a CEDAE que imediatas providências sejam tomadas, efetuando a demolição de toda estrutura deste reservatório e, desta forma, evitando problemas ambientais, econômicos e sociais.

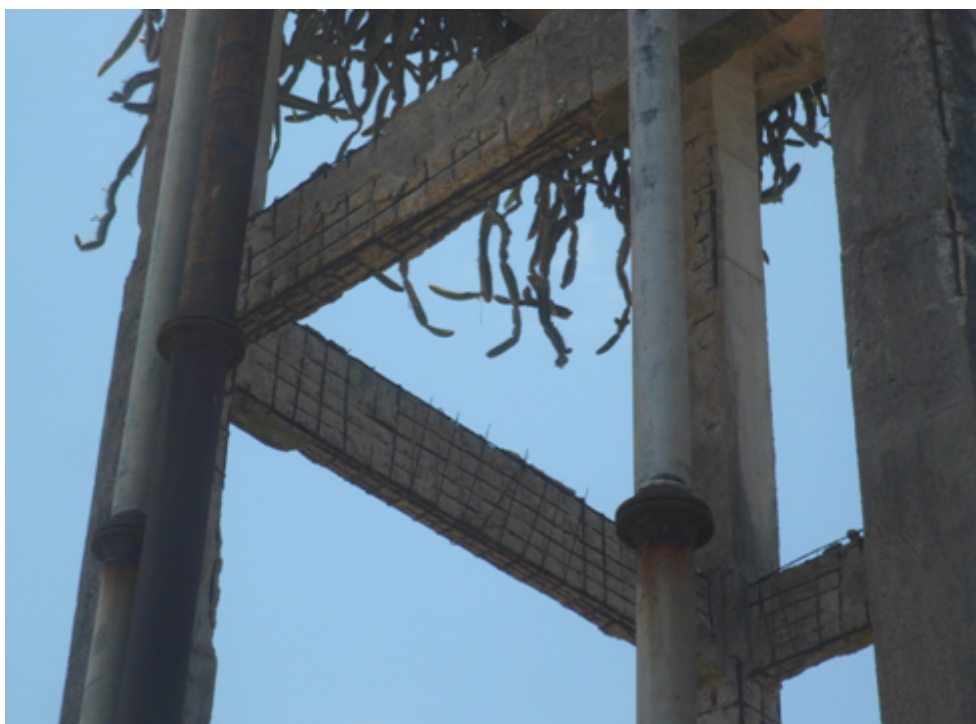
Foto 10 – Vigas deterioradas com ferragens expostas

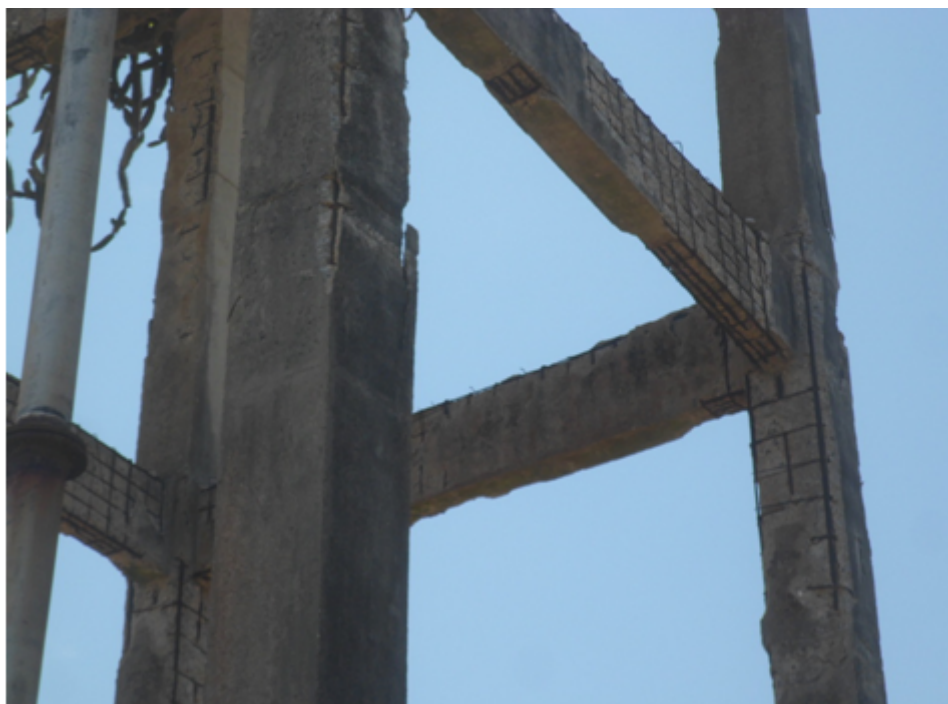
Foto 11 – Vigas e colunas deterioradas com ferragens expostas

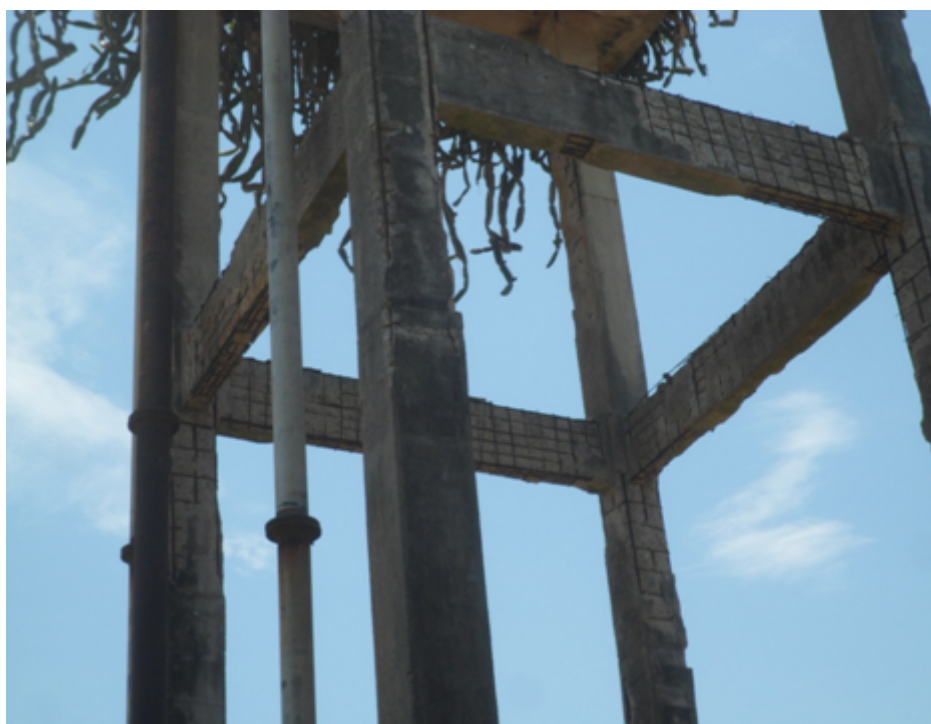
Foto 12 – Vigas e colunas deterioradas com ferragens expostas

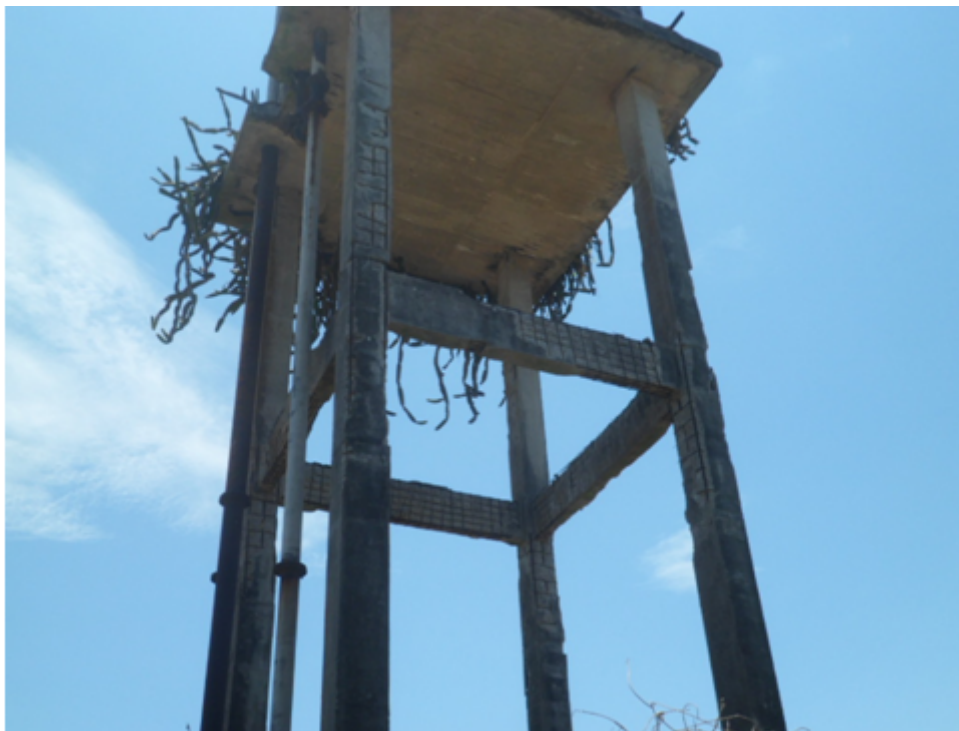
Foto 13 – Vigas e colunas deterioradas com ferragens expostas

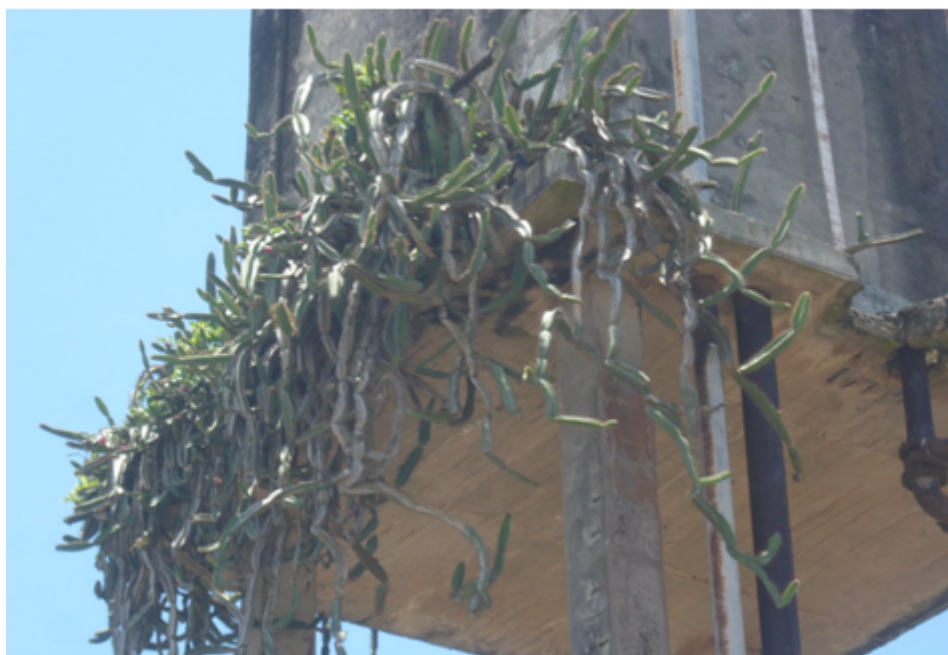
Foto 14 – Grande concentração de vegetação na estrutura do reservatório

Com relação às fissuras e deterioração, visíveis por toda estrutura, grande parte do concreto já se desprende. Pode-se observar que existe grande concentração de vegetação, principalmente na base do reservatório, onde constata-se o abandono total deste local e os riscos de desmoronamento.

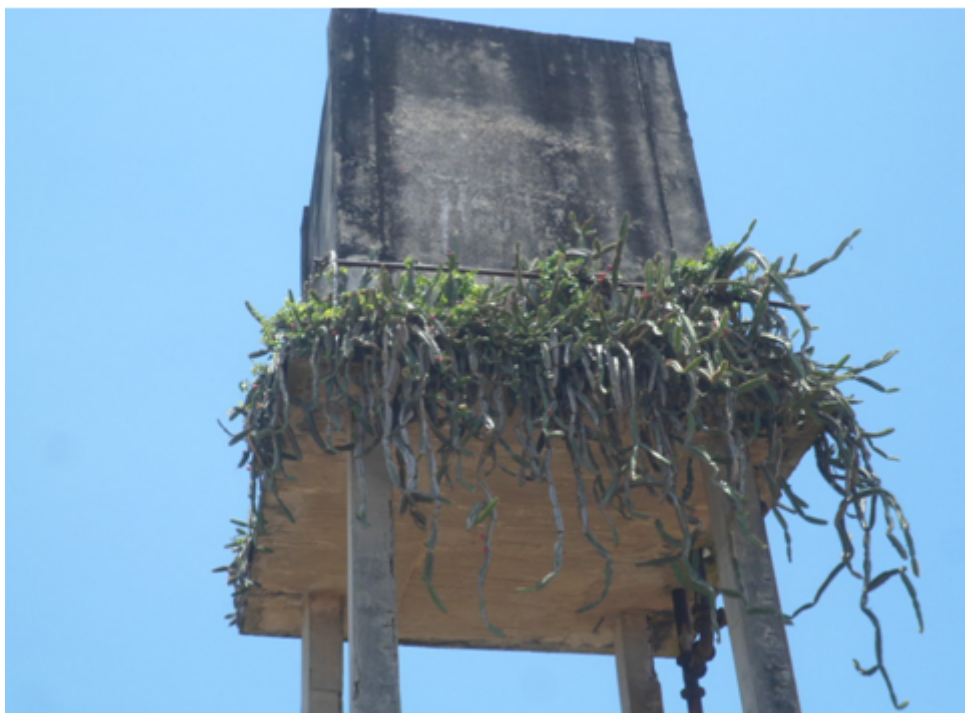
Foto 15 – Grande concentração de vegetação na estrutura do reservatório

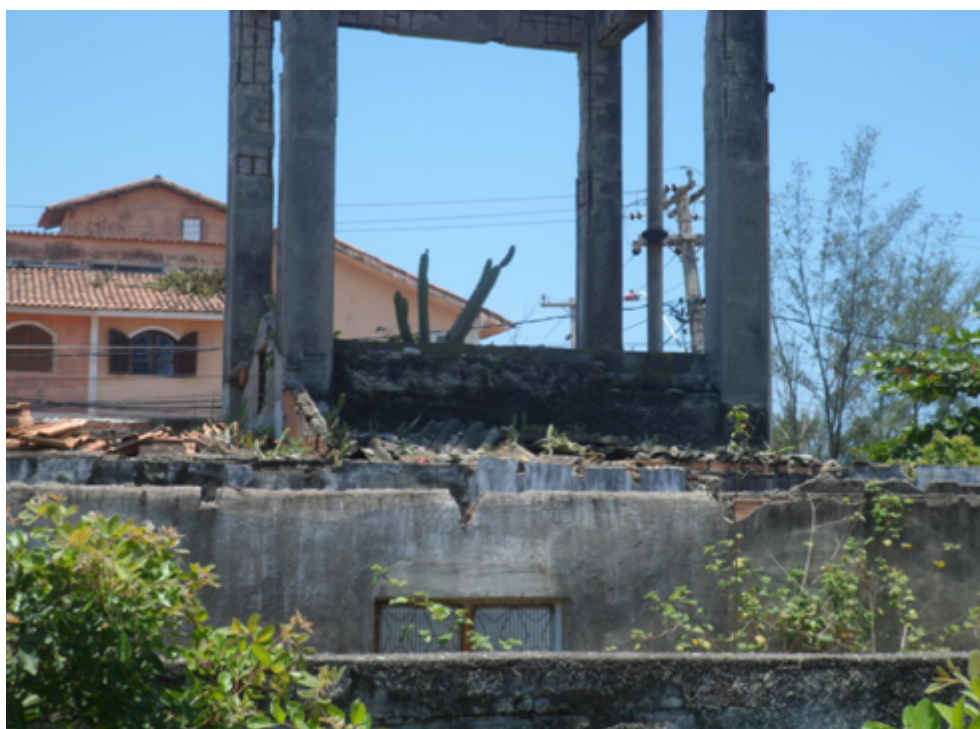
Foto 16 – Área abandonada
