| <b>1- RF CASAN Nº:</b><br>048/2023 | <b>2 – Data da Fiscalização:</b><br>23/03/2023 | <b>3 – Concessionária Fiscalizada:</b><br>CEDAE |
| <b>7 – Objetivo da Fiscalização:</b><br>Descrever e detalhar as condições operacionais da Estação de Tratamento de Água, a cargo da CEDAE.<br>A ação de fiscalização direta foi realizada por fiscais credenciados, visando determinar o grau de conformidade do sistema auditado. | | |
| <b>11 – Nome da unidade:</b><br>ETA Teresópolis | | |

## 15. DESCRIÇÃO DA ETA

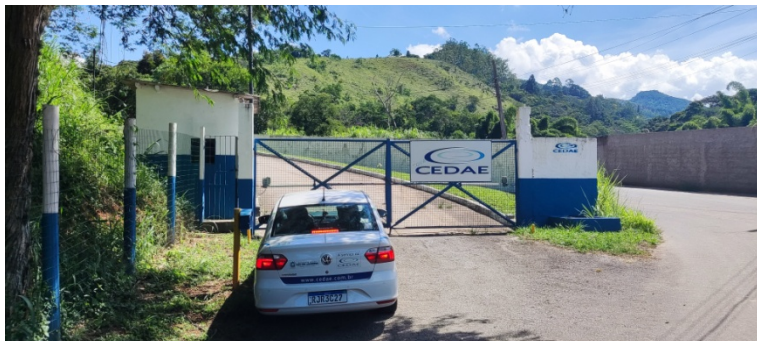
Entrada principal

Ausência da placa de identificação da ETA

- Instalar placa de identificação

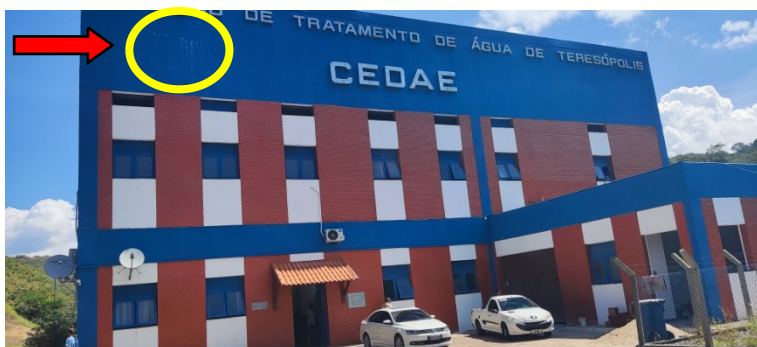
Entrada principal

Sinais de infiltração

- Segundo oitiva, o telhado há reservatório de água de reuso. Sugiro que se faça uma inspeção para identificar possíveis vazamentos e/ou infiltrações. Ressalta-se que na fachada lateral esquerda também foi identificado o mesmo sintoma

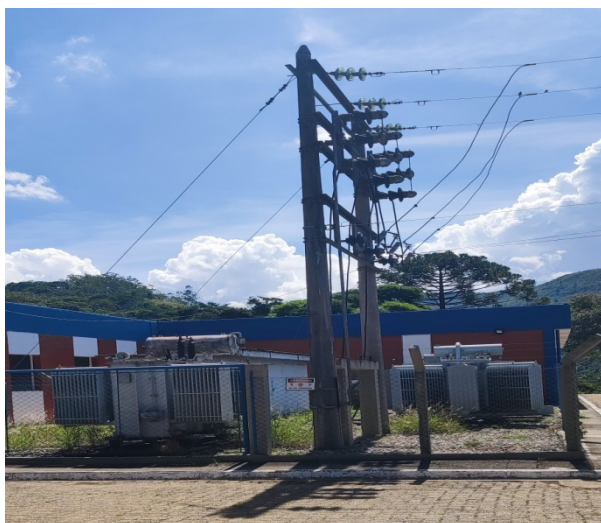
Subestação Elétrica linha direta da  
Concessionária ENEL

Não há grupos geradores de energia para uso emergencial.

- Instalar grupo gerador de emergência elétrica.

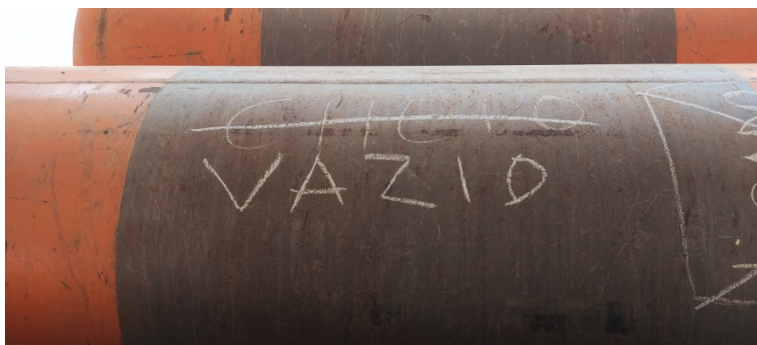
Cilindro de gás cloro

Constatamos que a ETA utiliza cloro gás armazenado em cilindros que representam alto fator de risco para os operadores. Os cilindros ficam alocados em uma estrutura com telhado e são marcados com giz para identificação se estão cheios ou vazios.

Indicação do volume do conteúdo de forma inadequada.

- Providenciar placas de identificação do volume do conteúdo em cores diferentes e gravado cheio ou vazio. Colocar a placa junto as válvulas do tanque.

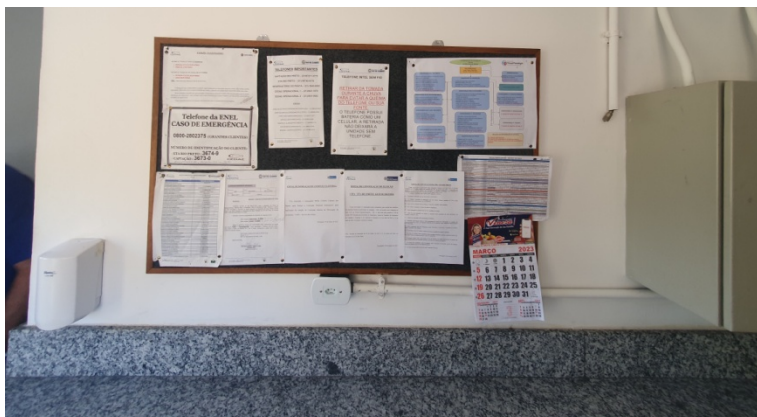
Quadro de avisos

Ausência do Mapa de Risco, Mapa de Rota de Fuga, Memorial descritivo da ETA e do Plano de segurança e controle operacional da ETA.

- Manter as documentações acima citadas em local visível para todos os colaboradores da ETA e dos Órgãos Fiscalizadores tenham conhecimento e acesso aos mesmos.

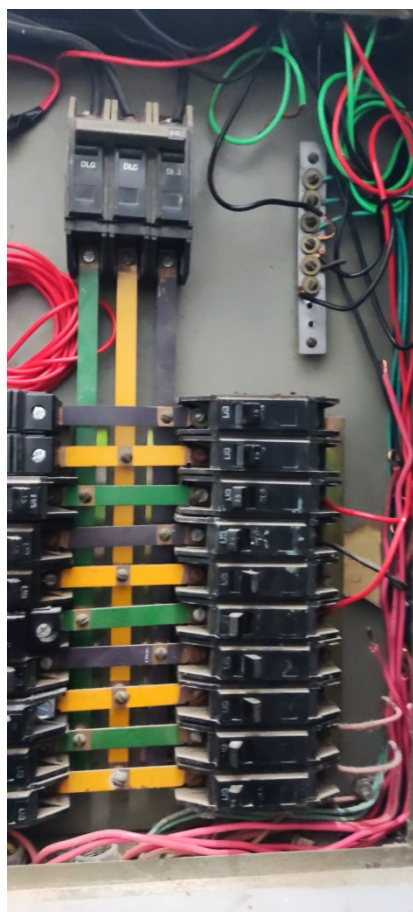
Corredor de acesso ao Depósito

Quadro elétrico sem tampa e porta de proteção, disjuntores obsoletos

- a)** Atender a NR 10 – Serviços em Eletricidade;
- b)** Atender a NBR 5410 – Instalações Elétricas de Baixa Tensão

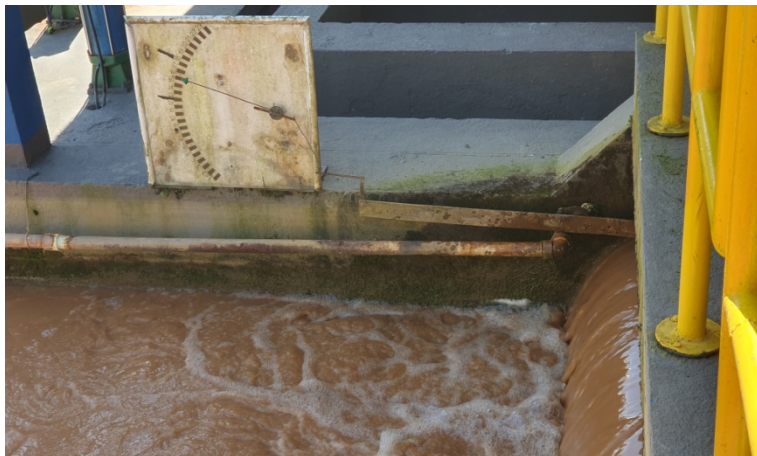
Tanque de coagulação

Equipamento não confiável por falta de precisão

- Substituir por equipamento normatizado e calibrado.

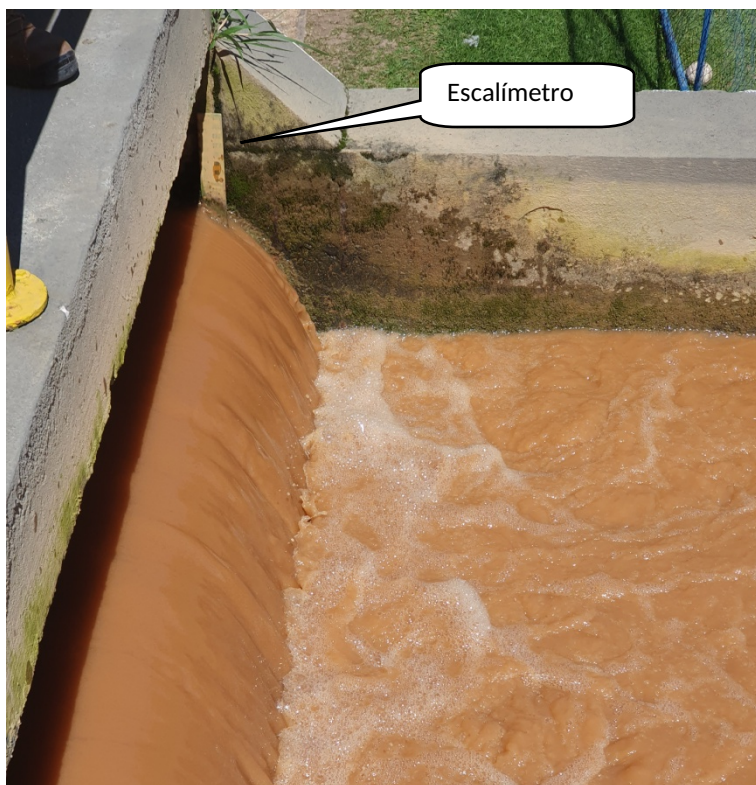
Tanque de coagulação

Equipamento não confiável por falta de precisão

- Substituir por equipamento normatizado e calibrado.

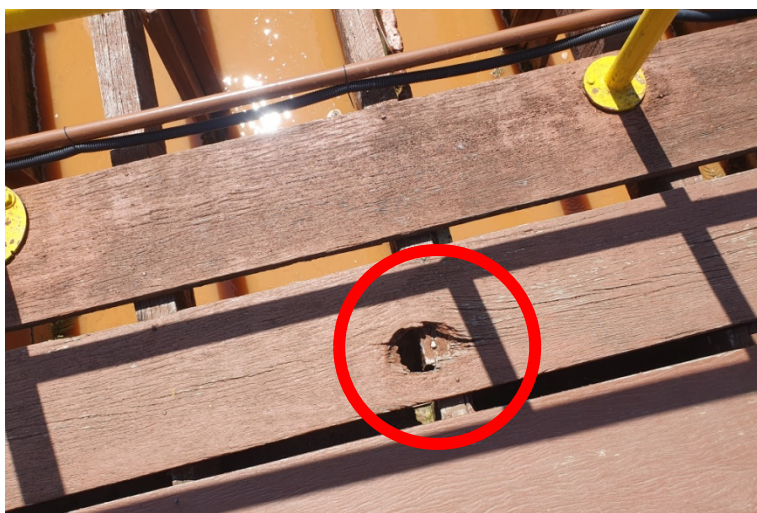
Passarela de serviços

Piso em madeira quebrado

- Piso em madeira requer manutenção preventiva com mais frequência, por estar exposto ao ar livre apresentam desgaste com maior frequência.
- Estudar outra solução para o piso, com ênfase Custo X Benefício.

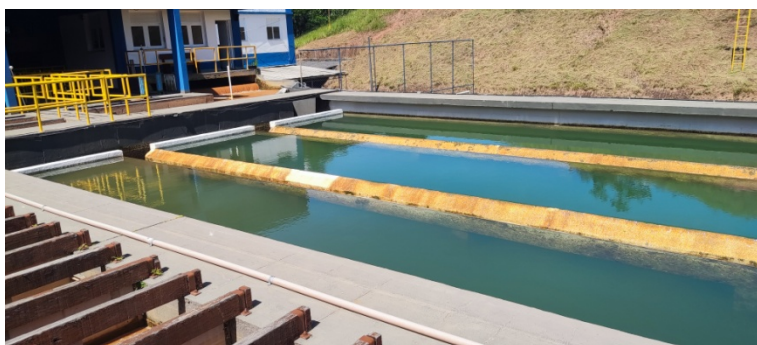
Calha vertedoura

Acumulo de sujeira

- Providenciar limpeza.

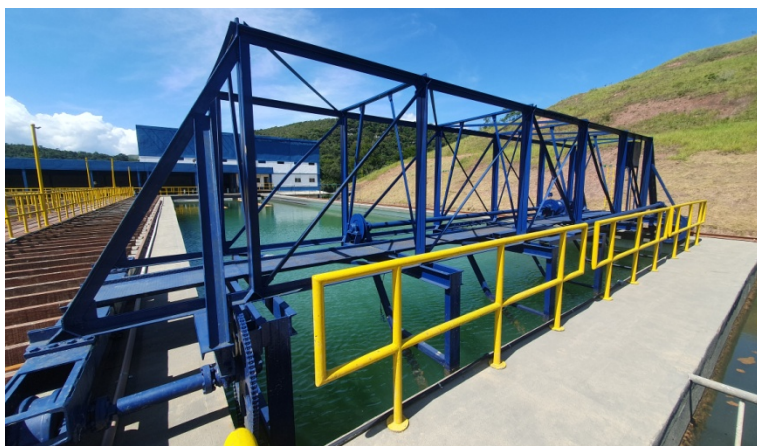
Raspador de lodo

Dois tanques retangulares de concreto. Possui raspadores de lodo, mas, encontram-se inoperantes. A limpeza é realizada de forma manual com auxílio de hidrojato e a descarga vai direto para o Rio a jusante.

Inoperante

- Providenciar manutenção para operar raspador.

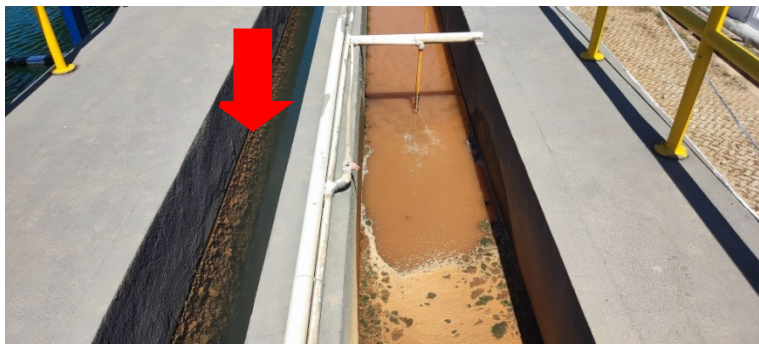
Canal de passagem entre o floculador e o decantador

Dois tanques compostos por floculadores hidráulicos de fluxo horizontais com chicanas em concreto. O sistema encontra-se em condições adequadas de funcionamento. Entretanto, a calha de transporte para o decantador encontra-se com excesso de sedimentos.

Necessidade de limpeza

- Providenciar limpeza

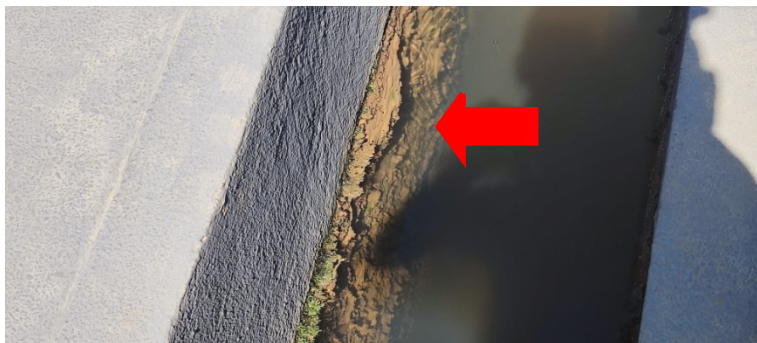
Canal de passagem entre o floculador e o decantador

Necessidade de limpeza

- Providenciar limpeza

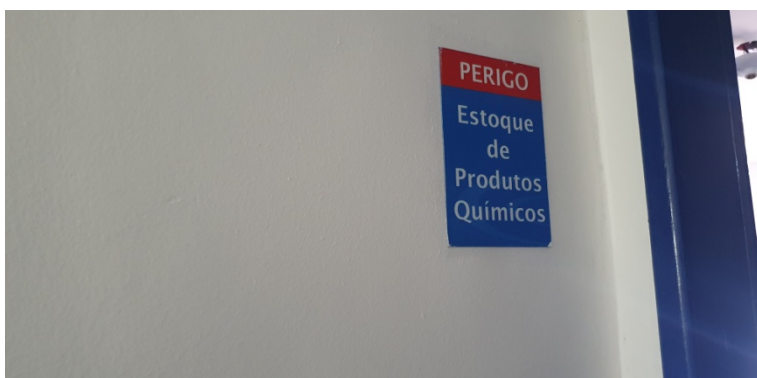
Estoque de produtos químicos

Informações insuficientes, em desacordo cmo as NR's.

- Atender as NR's de Segurança.
- Acrescentar placas restritivas de acesso.

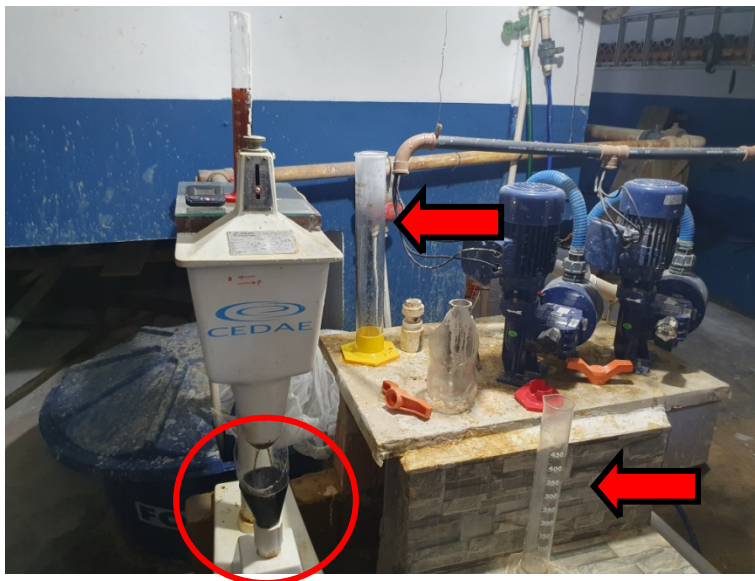
Dosador de sulfato de alumínio

**“reciclagem de garrafa pet”** de forma improvisada, ambiente desorganizado com risco de quebra dos instrumentos de medição de volume.

- Atender as NR e NBR

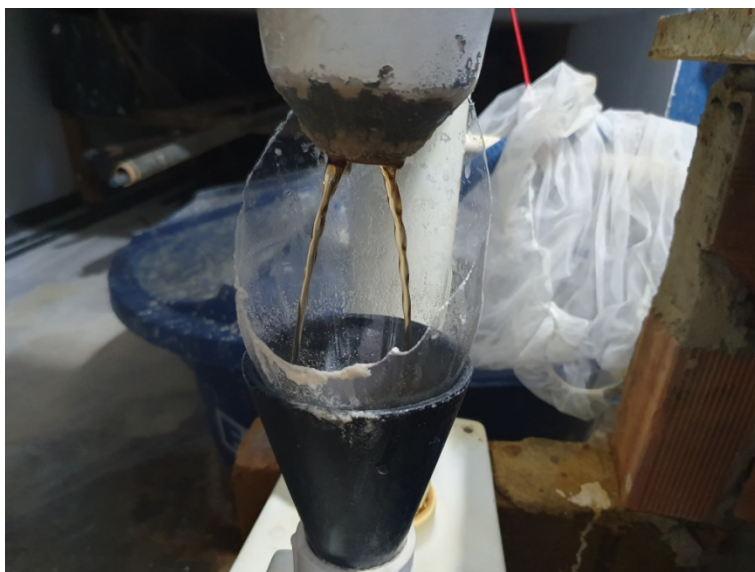
Dosador de sulfato de alumínio

Detalhe do improviso com garrafa pet

- Restaurar e utilizar o equipamento de acordo com as recomendações do Fabricante.

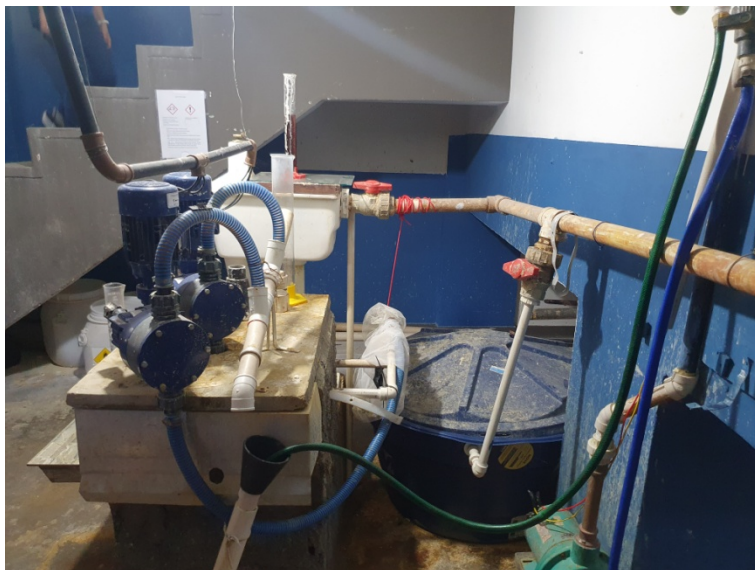
Dosador de sulfato de alumínio

Verifica-se vários improvisos nesta instalação podendo gerar acidente no manuseio de produtos químicos.

- Atender as NR's e NBR's
- Atender as Boas Práticas de Instalações Hidráulicas e Instalações Industriais

- Manter o local limpo e organizado
- Atender a NR correlata.

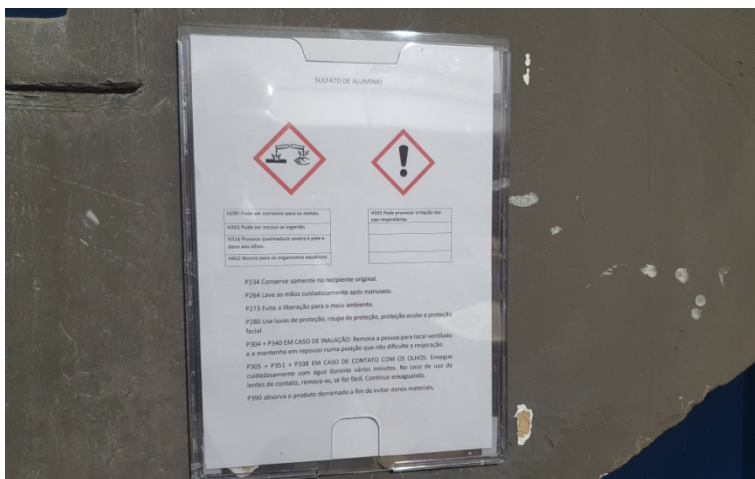
Sala de dosagem de produtos químicos

Ficha FISPQ deve ser fixada em local com ampla visão.

- c) Verificar a melhor posição para fixação da Ficha de Informação de Segurança de Produtos Químicos – FISPQ.

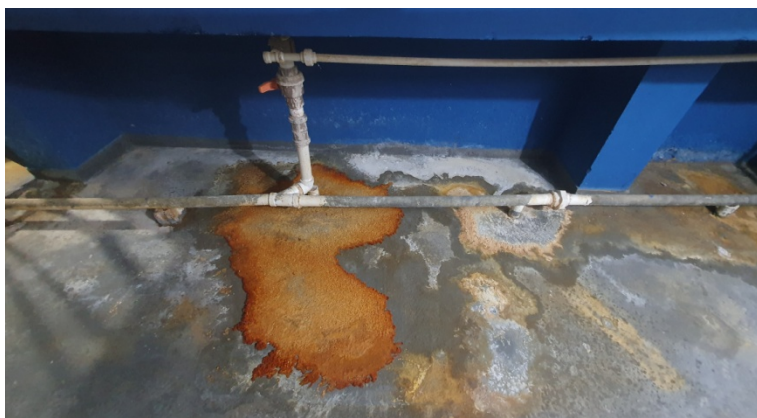
Sala de dosagem de produtos químicos

Vazamentos na descarga de limpeza do tanque de sulfato de alumínio.

- d) Providenciar adequação do sistema de descarga.

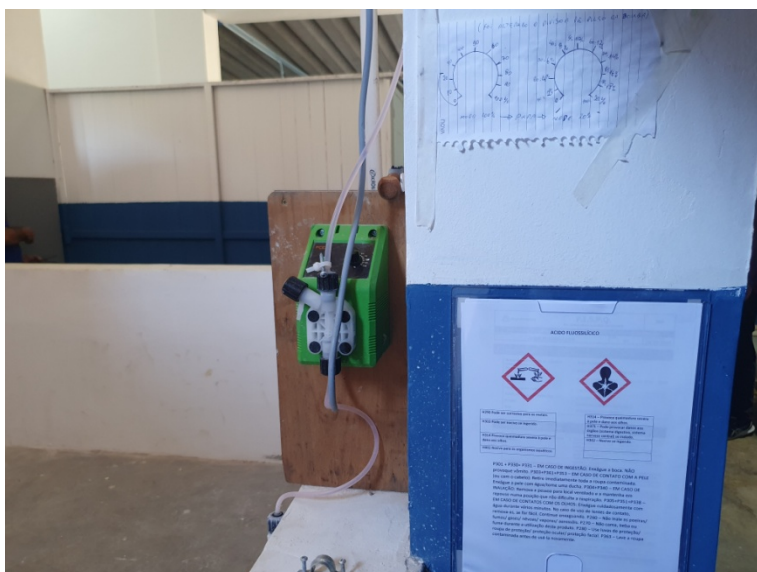
Dosador de flúor

Alteração de Norma de Serviço de forma inadequada

- e) Todas as Normas de Serviços e/ou Ordem de Serviços devem ser data e chancelada por um Responsável.

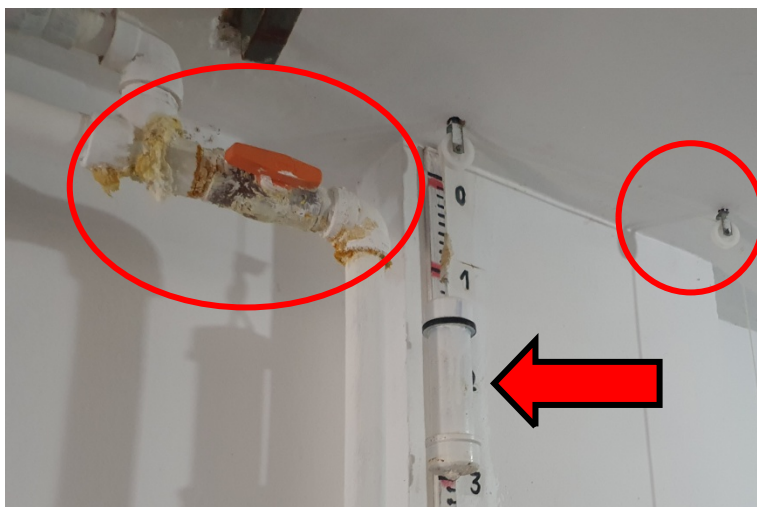
Tanque de sulfato de alumínio

O tanque de sulfato de alumínio fica alocado no 2º andar, com medidor de nível adaptado pelos operadores, causando incerteza na leitura da escala medidora. O tanque de fluor encontra-se adequado para o funcionamento.

Não atender ao padrão de qualidade e apresenta improvisos não adequados

- f)** Melhorar a qualidade das instalações e estabelecer Boas Práticas de Engenharia.
- g)** Improviso no Controle de Nível que não estabelece padrão de confiança na leitura da escala medidora.

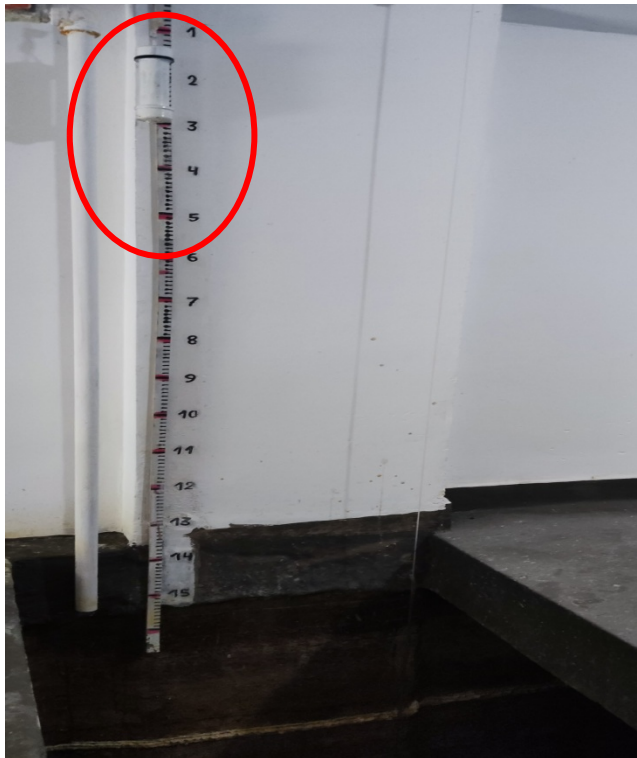
Tanque de sulfato de alumínio

Não atender ao padrão de qualidade e apresenta improvisos não adequados

- h)** Melhorar a qualidade das instalações e estabelecer Boas Práticas de Engenharia.
- i)** Improviso no Controle de Nível que não estabelece padrão de confiança na leitura da escala medidora.

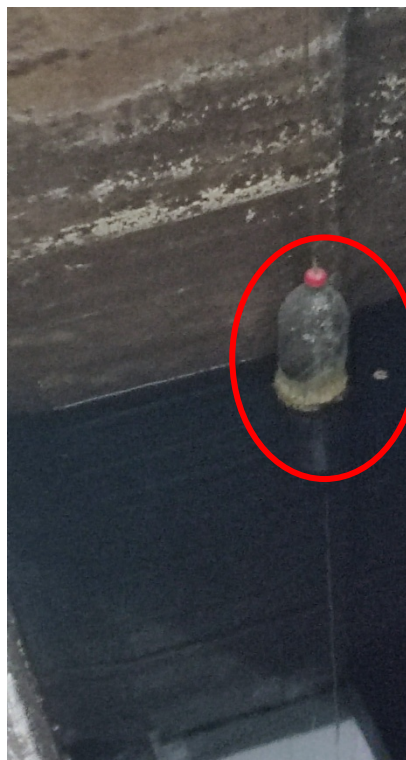
Contra peso da regua medidora

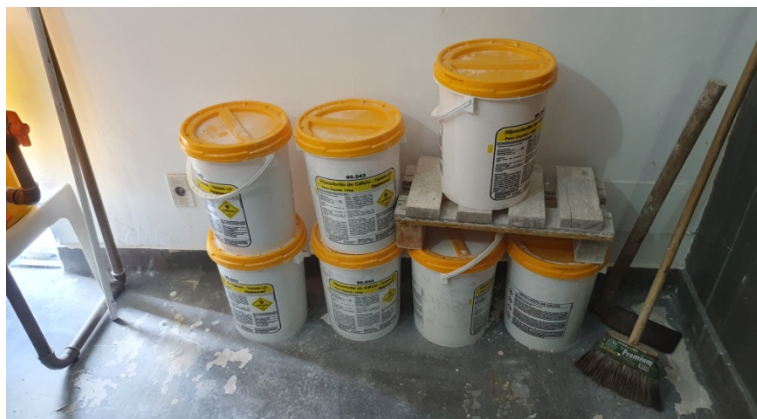
Cloro sólido (tablete)

Local inadequado para armazenamento de produto químico

**l)** Providenciar adequação do local.

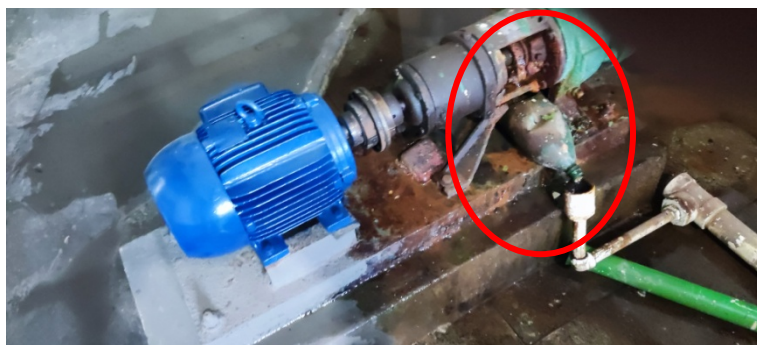
Bomba para limpeza dos filtros

Vazamento na gaxeta e improvisação inadequada e surreal com garrafa pet

**m)** Efetuar manutenção corretiva dentro dos padrões das boas práticas da engenharia.

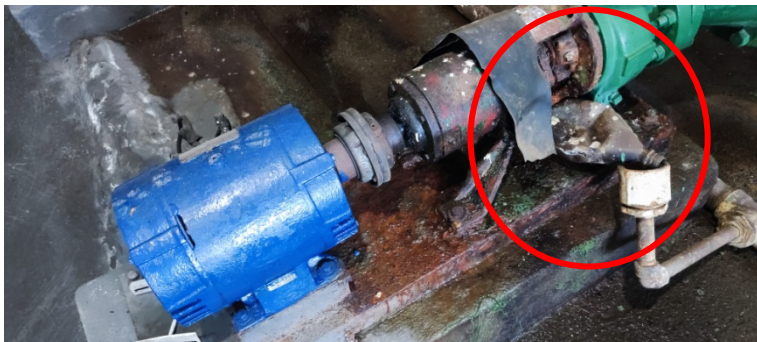
Bomba para limpeza dos filtros

Vazamento na gaxeta e improvisação inadequada e surreal com

garrafa pet

- n)** Efetuar manutenção corretiva dentro dos padrões das boas práticas da engenharia.

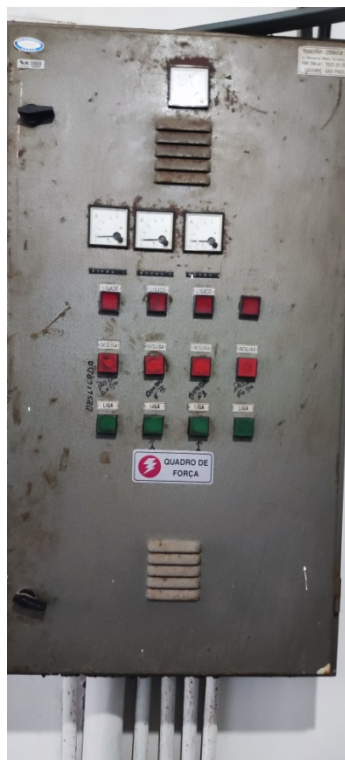
Painel elétrico

Quadro elétrico obsoleto fora do Padrão da Norma.

- o)** Atender a NR 10 – Serviços em Eletricidade;
- p)** Atender a NBR 5410 – Instalações Elétricas de Baixa Tensão.

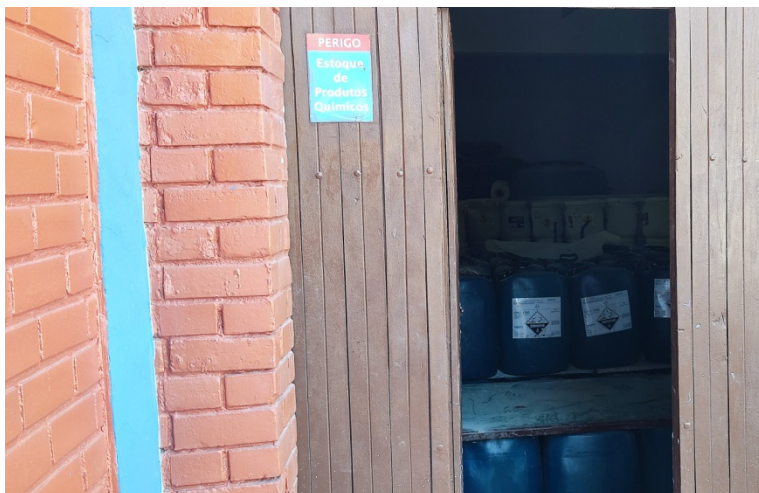
Ala para estocagem de produtos químicos.

Placa de Aviso insuficiente devido ao grau de risco do recinto

- Instalar placas com informações complementares de segurança.
- Restringir o acesso.
- Instalar placa indicando os EPI's obrigatórios.
- Na Entrada deve-se instalar armário para guarda dos EPI's obrigatórios
- Instalar equipamento de combate a incêndio

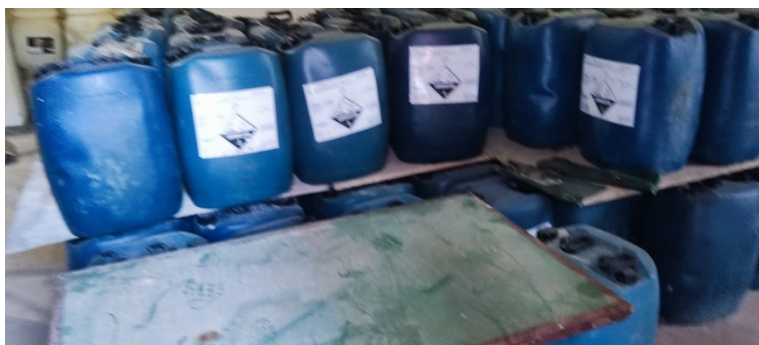
Galpão de Estoque de Produtos Químicos.

Armazenagem fora Normas e dos Padrões de Segurança

- Fazer separação exclusiva (isolar) para cada categoria de produtos com restrições de acesso.

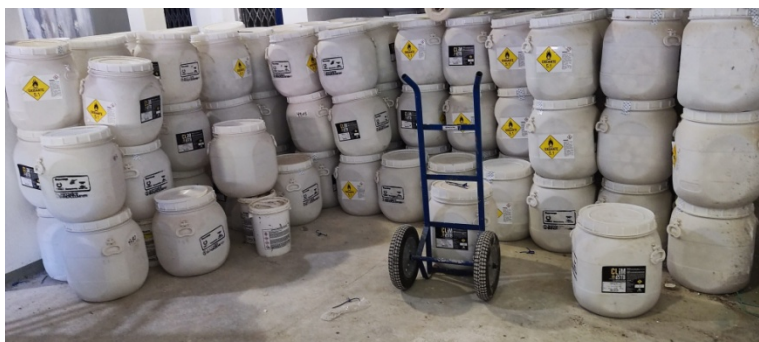
Galpão de Estoque de Produtos Químicos.

Armazenagem fora Normas e dos Padrões de Segurança

- Fazer separação exclusiva (isolar) para cada categoria de produtos com restrições de acesso.

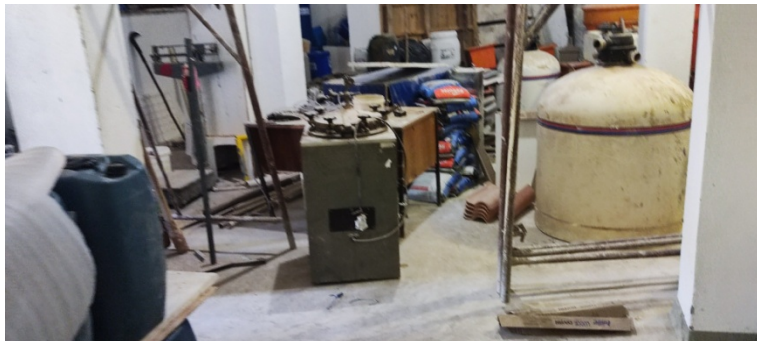
Galpão de Estoque de Produtos Químicos.

Local de estocagem de produtos químicos sendo utilizado com depósito de materiais de obras civis em desacordo com as Normas.

- Fazer separação exclusiva (isolar) para cada categoria de produtos com restrições de acesso.

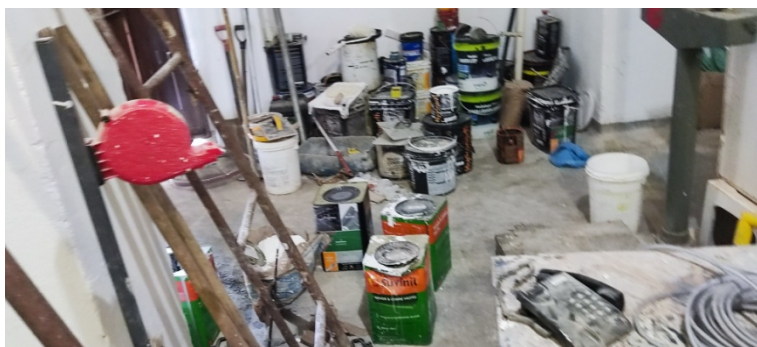
Galpão de Estoque de Produtos Químicos.

Local de estocagem de produtos químicos sendo utilizado com depósito de materiais de obras civis em desacordo com as Normas.

- Fazer separação exclusiva (isolar) para cada categoria de produtos com restrições de acesso.

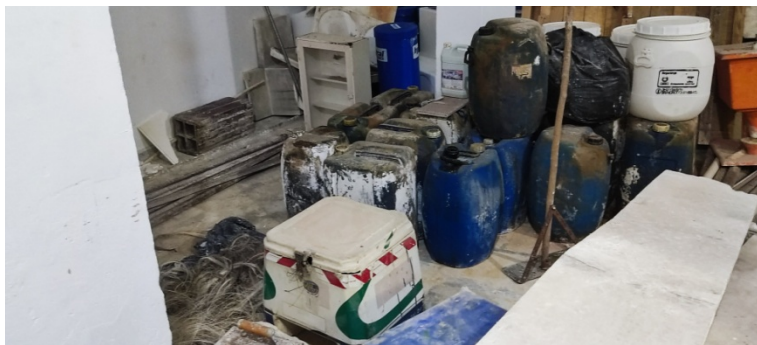
Galpão de Estoque de Produtos Químicos.

Local de estocagem de produtos químicos sendo utilizado com depósito de materiais de obras civis em desacordo com as Normas.

- Fazer separação exclusiva (isolar) para cada categoria de produtos com restrições de acesso.

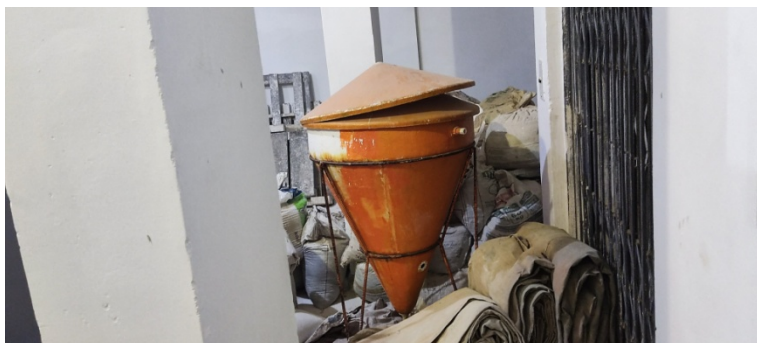
Galpão de Estoque de Produtos Químicos.

Local de estocagem de produtos químicos sendo utilizado com depósito de materiais de obras civis em desacordo com as Normas.

- Local de estocagem de produtos químicos sendo utilizado com depósito de materiais de obras civis em desacordo com as Normas.

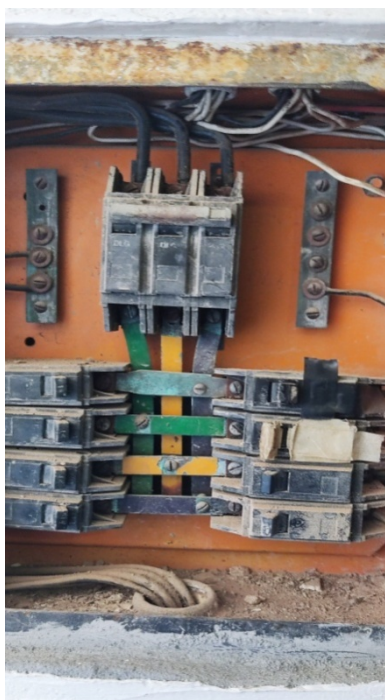
Galpão de Estoque de Produtos Químicos.

Quadro Elétrico foras das Normas e tampa de segurança e sem porta.

- q) Atender a NR 10 – Serviços em Eletricidade;
- r) Atender a NBR 5410 – Instalações Elétricas de Baixa Tensão.

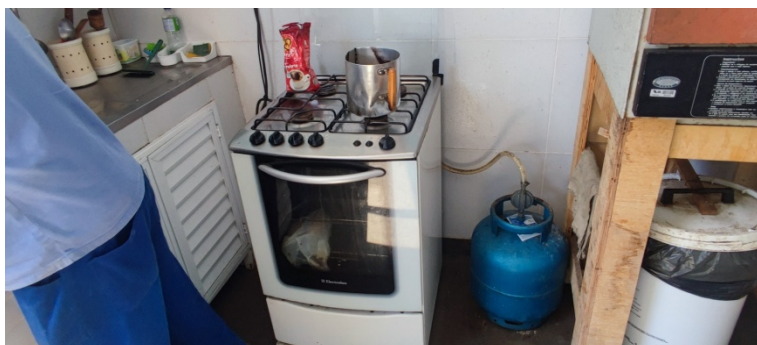
Refeitório

Foi constatado que o botijão de gás e a lixeira estavam no interior do refeitório, estando em desacordo com a NR-24.

Botijão de gás e lixeira no interior do refeitório

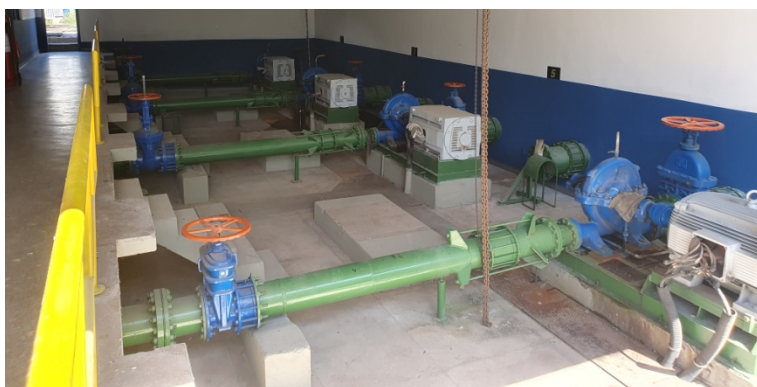
Elevatória de água tratada

No ato da vistoria foi constatado alguns vazamentos de gaxeta.

Vazamentos constantes na gaxeta

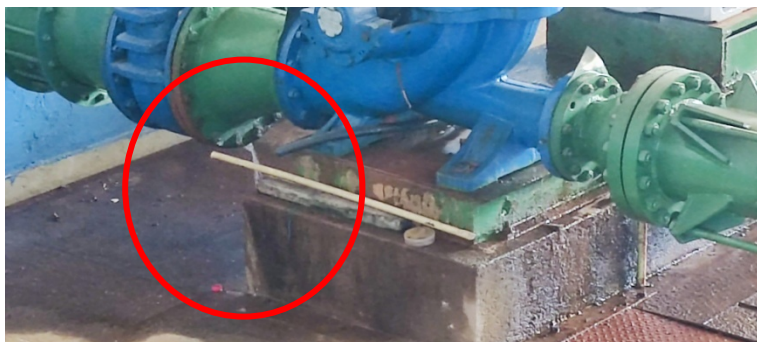
Elevatória de água tratada

Vazamentos constantes na gaxeta

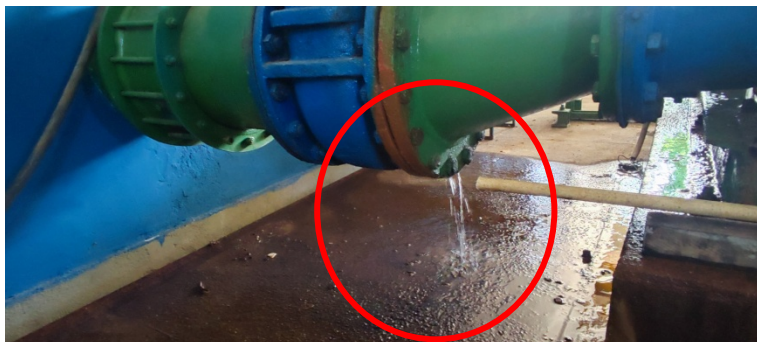
Elevatória de água tratada

Vazamentos constantes na gaxeta

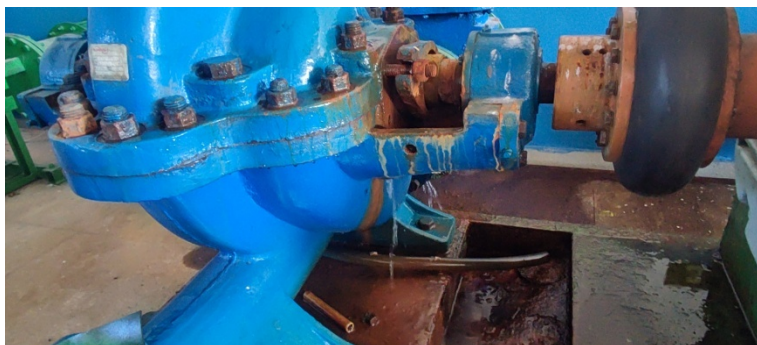
Elevatória de água tratada

Descaste de válvula

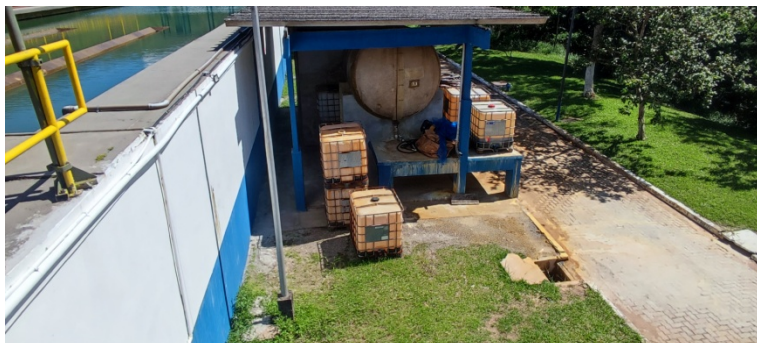
Área externa e periférica aos tanques de decantação.

Verificou-se várias bombonas vazias de produtos químicos sem destinação

- Praticar sistemática a **Logística Reversa** para embalagem de produtos químicos.
